Abschnittsblatt

1	WK: DE584962_877 Sputendorfer Graben	Abschnitt: DE584962_877_P01
2	Begrenzung des Abschnitts	<i>Einmündung in den Berliner Graben bis Straße L794 (gesamter Wasserkörper)</i>
3		<i>km von 0+000 bis 5+965</i>
Referenzzustand / Leitbildtyp: künstliches Gewässer		
4	Bestand	
5	Bestand gem. C-Bericht : Kategorie: künstlich	
6	<i>Verbale Beschreibung:</i>

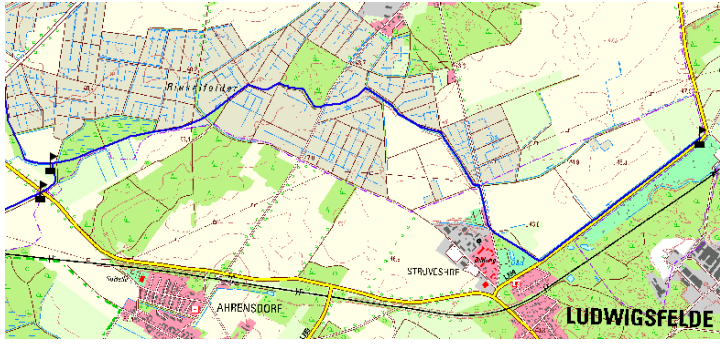
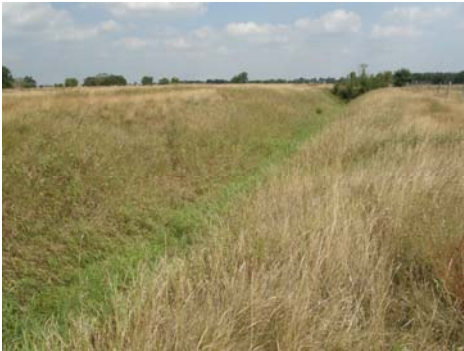
9	Gewässerstrukturgüte	<i>überwiegend mäßig verändert (Gkl. III) – geringe Defizite</i>
11	Bewertung des Bestandes	
12	Bewertung gem. C-Bericht: Zielerreichung Chemie: wahrscheinlich Zielerreichung Ökologie: k.A.	
13	<i>Verbale Bewertung</i> naturferner Graben im V-Profil ausgebaut ohne Eigendynamik	
14	Belastungen	
15	<i>Verbale Beschreibung</i> stark eingetiefter und ausgebauter Graben, ehemalige Rieselfelderbewirtschaftung im Umland, kein ausreichender Gewässerrandstreifen, temporär Wasser führend, Böschung stellenweise durch Wildwechsel zertreten, im Unterlauf Uferbefestigungen (Pfahlreihe+Flechtwerk), ökologische Durchgängigkeit nicht gegeben, mehrmals keine Anbindung an Routenverlauf, Verunreinigung mit Hausmüll und Kompost bei Struveshof, stellenweise Sohle mit Grasnarbe ausgebildet, Oberlauf führt entlang der L794

| | <ul style="list-style-type: none">• künstliches Gewässer• Verfüllung des Gewässerlaufes unter Beachtung des Hochwasserschutzes |
