## Abschnittsblatt

1	<b>WK:</b> DE5842_137 Steinerfließ	<b>Abschnitt:</b> DE5842_137_P01
2	Begrenzung des Abschnitts	von Einmündung in die Nuthe bis oberhalb Woltersdorf
3		km von 0+000 bis 0+900
<b>Referenzzustand / Leitbildtyp:</b> Typ 11 – organisch geprägte Bäche		
4	<b>Bestand</b>	
5	Bestand gem. C-Bericht : Typ 11 – organisch geprägte Bäche Kategorie: erheblich verändert	
6	<i>Verbale Beschreibung:</i>

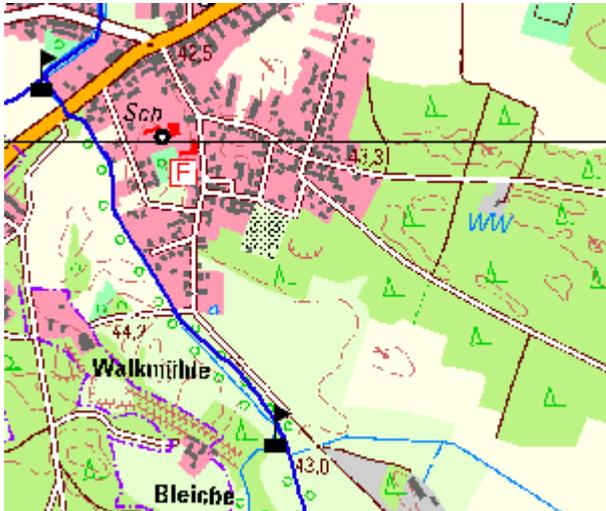
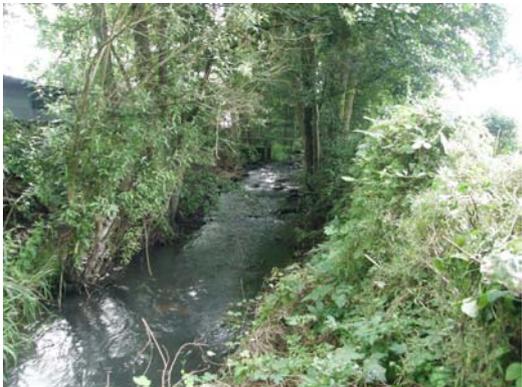
9	Gewässerstrukturgüte	gering verändert (Gkl. II) – keine Defizite
11	<b>Bewertung des Bestandes</b>	
12	Bewertung gem. C-Bericht: Zielerreichung Chemie: wahrscheinlich Zielerreichung Ökologie: k.A.	
13	<i>Verbale Bewertung</i> schwach geschwungener bis gestreckter Abschnitt mit Ufergehölzen bestanden	
14	<b>Belastungen</b>	
15	<i>Verbale Beschreibung</i> Lauf leicht eingetieft, im Umland landwirtschaftliche Nutzung und Ortsrandbereich, ohne Gewässerrandstreifen, Ortsrandlage Woltersdorf, Geflügelhaltung bis ins Gewässer, Abwassereinleitung, Uferbefestigung teilweise vorhanden, B101 für Fischotter nicht passierbar

16	<b>Restriktionen</b>	
17	<i>Verbale Beschreibung</i> FFH-Gebiet Nuthe, Hammerfließ und Eiserbach, Ortsrandlage Woltersdorf, befristete Abwassereinleitung ins Grundwasser bis 2023	
18	<b>Entwicklungsziele / Entwicklungsstrategien</b>	
19	<i>Verbale Beschreibung</i> <ul style="list-style-type: none"> <li>• Zustand mindestens erhalten</li> </ul>

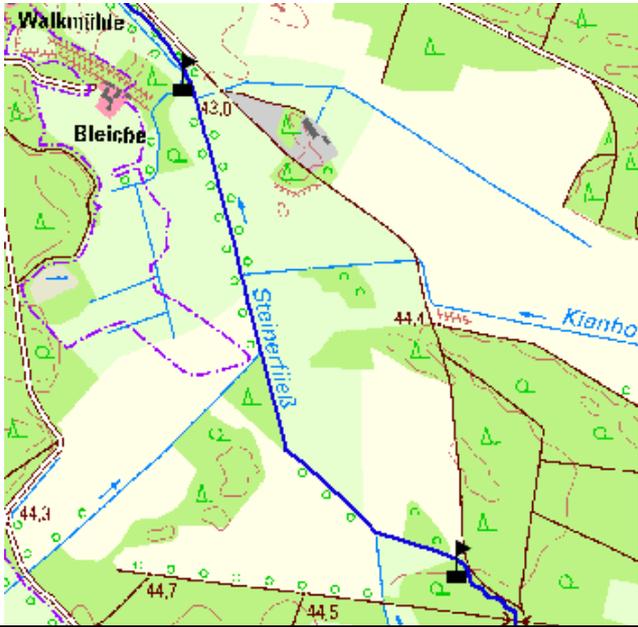
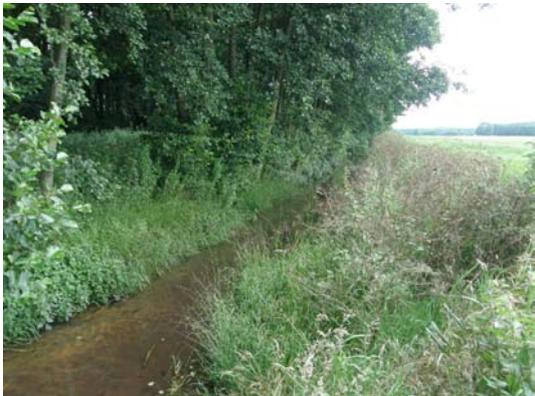
9	Gewässerstrukturgüte	überwiegend mäßig verändert (Gkl. III) – geringe Defizite
11	<b>Bewertung des Bestandes</b>	
12	Bewertung gem. C-Bericht: Zielerreichung Chemie: wahrscheinlich Zielerreichung Ökologie: k.A.	
13	<i>Verbale Bewertung</i> gestreckter Gewässerabschnitt mit streckenweise Ufergehölzen bestanden	
14	<b>Belastungen</b>	
15	<i>Verbale Beschreibung</i> morphologisch mäßig verändert (eingetieftes Profil), Umland durch Grünland-, und Ackernutzung geprägt ohne ausreichenden Gewässerrandstreifen, Profil streckenweise erodiert, Sohle kaum bewachsen, stellenweise Rippeln auf Sohle, ökologische Durchgängigkeit durch Stau nicht gegeben, Nährstoffeintrag aus Landwirtschaft

18	<b>Entwicklungsziele / Entwicklungsstrategien</b>
19	<i>Verbale Beschreibung</i> <ul style="list-style-type: none"><li>• gutes ökologisches Potential</li><li>• Herstellung der ökologischen Durchgängigkeit</li><li>• Verbesserung der Gewässerstruktur</li></ul>

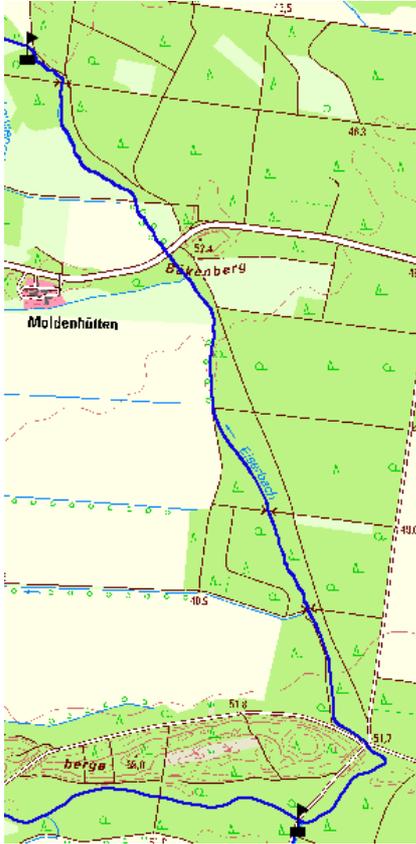
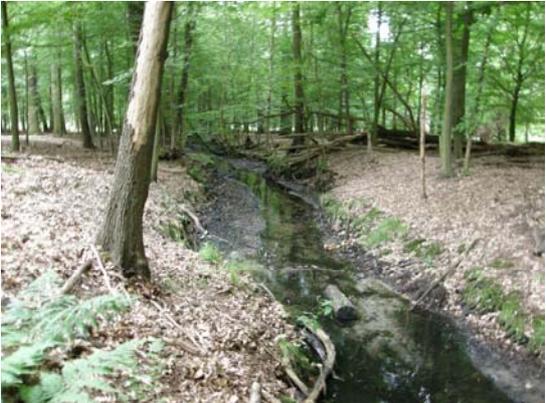
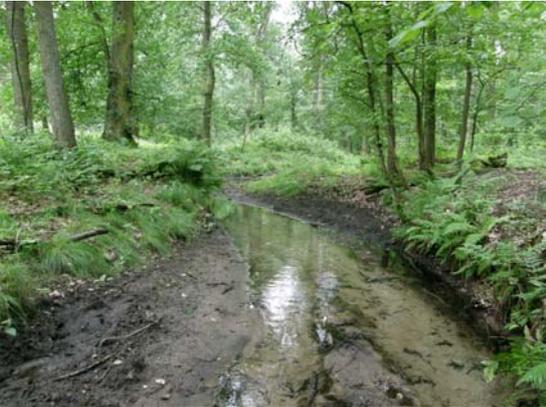
9	Gewässerstrukturgüte	<i>kaum bis gering verändert (Gkl.I-II) – keine Defizite</i>
11	<b>Bewertung des Bestandes</b>	
12	Bewertung gem. C-Bericht: Zielerreichung Chemie: wahrscheinlich Zielerreichung Ökologie: k.A.	
13	<i>Verbale Bewertung</i> schwach geschwungener bis z.T. mäandrierender Lauf mit Tiefen- und Breitenvarianzen, größtenteils bodenständiger Wald im Umland, im Gerinne Totholzansammlungen, Uferbänke und Wurzelumspülungen

<b>14</b>	<b>Belastungen</b>
15	<p><i>Verbale Beschreibung</i></p> <p>Bereiche mit Acker- bzw. Grünlandnutzung ohne ausreichenden Gewässerrandstreifen, eingeschränkte Durchgängigkeit durch Stauanlagen, Entnahme von Grundwasser, durch starke Melioration fällt der Graben im Sommer trocken, Nährstoffeintrag aus angrenzender Landwirtschaft</p>
<b>16</b>	<b>Restriktionen</b>
17	<p><i>Verbale Beschreibung</i></p> <p>FFH-Gebiet Nuthe, Hammerfließ und Eiserbach, bis 2017 befristete Entnahme von Grundwasser zur landwirtschaftlichen Beregnung, Wasserwerk Luckenwalde sowie Ackerbaubetriebe ziehen Wasser ab</p>
<b>18</b>	<b>Entwicklungsziele / Entwicklungsstrategien</b>
19	<p><i>Verbale Beschreibung</i></p> <ul style="list-style-type: none"> <li>• Zustand mindestens erhalten</li> </ul>

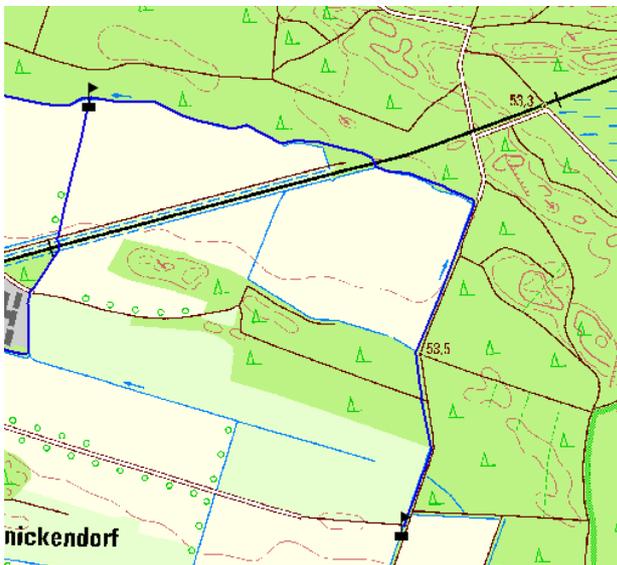
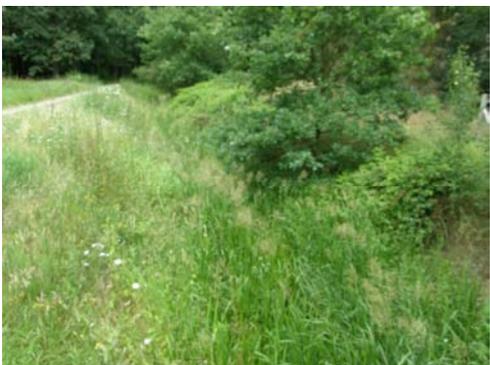
9	Gewässerstrukturgüte	<i>überwiegend mäßig verändert (Gkl. III) – geringe Defizite</i>
11	<b>Bewertung des Bestandes</b>	
12	Bewertung gem. C-Bericht: Zielerreichung Chemie: wahrscheinlich Zielerreichung Ökologie: k.A.	
13	<i>Verbale Bewertung</i> geradlinig ausgebautes und eingetieftes Trapezprofil ohne Eigendynamik, Wald- und Ackerflächen im Umland, keine Gewässerrandstreifen	
14	<b>Belastungen</b>	
15	<i>Verbale Beschreibung</i> ökologische Durchgängigkeit nicht gegeben, durch starke Melioration fällt der Graben im Sommer trocken, Nährstoffeintrag aus umliegender Landwirtschaft, ab St. 8000 asphaltierter Weg angrenzend

18	<b>Entwicklungsziele / Entwicklungsstrategien</b>
19	<i>Verbale Beschreibung</i> <ul style="list-style-type: none"><li>• Wasserrückhalt</li></ul>
