Abschnittsblatt

1	WK: DE584972_878 Torfgraben Saarmund	Abschnitt: DE584972_878_P01
2	Begrenzung des Abschnitts	<i>Einmündung in die Nuthe bis Straße L78, Ortslage Saarmund</i>
3		<i>km von 0+000 bis 0+750</i>
Referenzzustand / Leitbildtyp: Typ 11 – organisch geprägte Bäche		
4	Bestand	
5	Bestand gem. C-Bericht : Kategorie: künstlich	
6	<i>Verbale Beschreibung:</i>

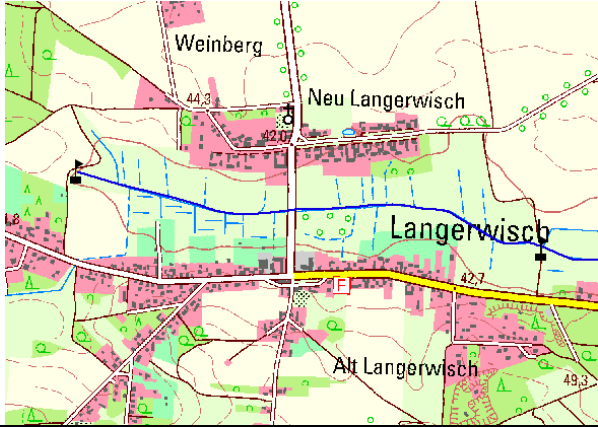
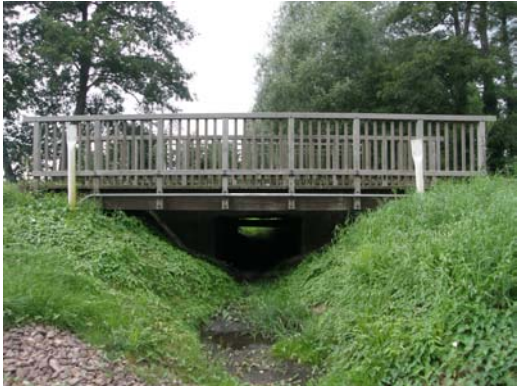
9	Gewässerstrukturgüte	überwiegend mäßig verändert (Gkl. III) – geringe Defizite
11	Bewertung des Bestandes	
12	Bewertung gem. C-Bericht: Zielerreichung Chemie: wahrscheinlich Zielerreichung Ökologie: k.A.	
13	Verbale Bewertung naturfern ausgebauter Grabenabschnitt, hohe Torfmächtigkeiten im Bereich Langerwisch	
14	Belastungen	
15	Verbale Beschreibung geradlinig ausgebauter und eingetiefter Graben im Trapezprofil, nur temporär Wasser führend, ökologische Durchgängigkeit für Fischotter an Brücke K6905 nicht gegeben, Grünlandbewirtschaftung und Weidebetrieb ohne Gewässerrandstreifen, ungenügende Beschattung

16	Restriktionen	
17	Verbale Beschreibung landwirtschaftliche Nutzung	
18	Entwicklungsziele / Entwicklungsstrategien	
19	Verbale Beschreibung <ul style="list-style-type: none"> • Verbesserung Landschaftswasserhaushalt
