Blatt 3

Bauwerksdokumentation Gewässerbegehung	Gewässer : Riethgraben 538616	Station		Kartierer A.Kaeser
	Abschnittsnr.: 1	von	2700 m	
Lfd. BW-Nummer 13	HW 5723512,24 RW 3412449,64

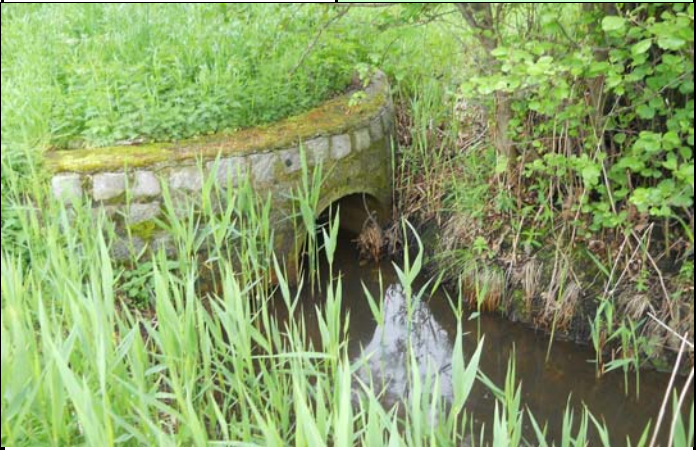
Bauwerksart	Durchlass			
Material	Beton			
Breite [m]	1			
Länge [m]	12			
Durchmesser [mm]	500			
Überdeckung [cm]	0			
Stauhöhe [cm]	0			
Rückstau [ca. m]	0			
Ökologische Durchgängigkeit	Fische nicht gegeben	Wasserwirbellose nicht gegeben	Fischotter nicht gegeben	
Beschreibung	Rohrdurchlass, Abschlusswandung Mauerwerk, Durchlass sedimentfrei, querende befahrene Straße			
Mangel / Baulicher Zustand	funktionstüchtig, keine erkennbaren Mängel			
Maßnahmenvorschlag	Herstellung der ökologischen Durchgängigkeit für Fischotter ist hinsichtlich der Nutzungssituation zu prüfen.
