Blatt 3			
Bauwerksdokumentation Gewässerbegehung	Gewässer : Riethgraben 538616	Station von 0 m bis 100 m	Kartierer A.Kaeser
	Abschnittsnr.: 1		
Lfd. BW-Nummer 1	HW 5725145,39 RW 3410562

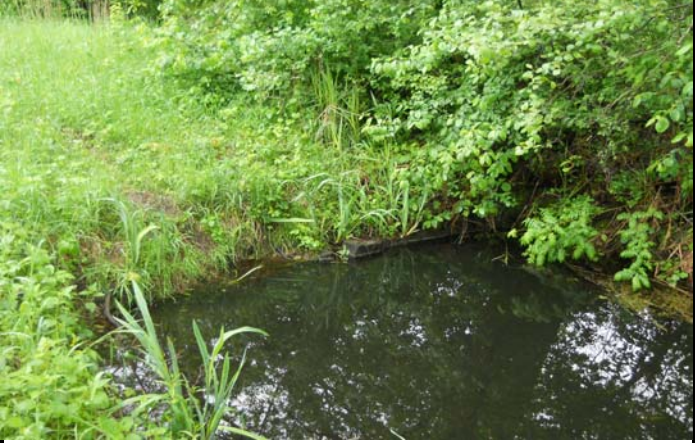
Bauwerksart	Durchlass		
Material	Beton		
Breite [m]	1		
Länge [m]	9		
Durchmesser [mm]	1000		
Überdeckung [cm]	0		
Stauhöhe [cm]	0		
Rückstau [ca. m]	500		
Ökologische Durchgängigkeit	Fische nicht gegeben	Wasserwirbellose gegeben	Fischotter gegeben
Beschreibung	Rohrdurchlass mit Betonwandungsabschlüssen. Querender Weg begrünt. Eingestaut.		
Mangel / Baulicher Zustand	funktionstüchtig. Keine erkennbaren Mängel.		
Maßnahmenvorschlag	Klärung Eigentumsverhältnisse. Ggf. Rückbau.
