Bauwerksdokumentation Gewässerbegehung	Gewässer : Riethgraben 538616	Station von 700 m bis 800 m	Kartierer A.Kaeser
	Abschnittsnr.: 1		
Lfd. BW-Nummer 6	HW 5724708,88 RW 3411126,01

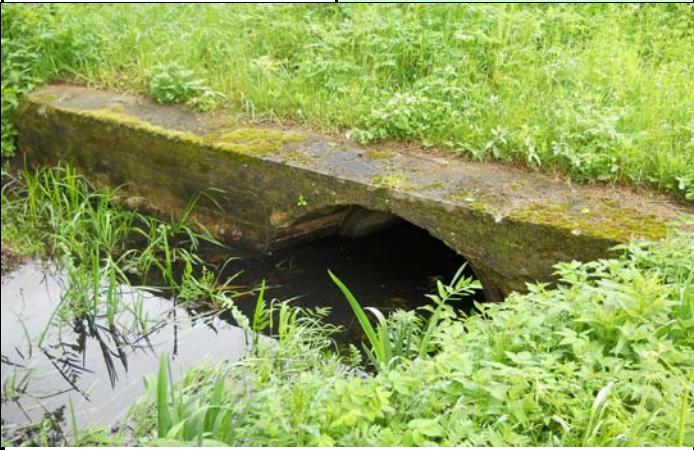
Bauwerksart	Durchlass		
Material	Beton		
Breite [m]	4		
Länge [m]	12		
Durchmesser [mm]	1000		
Überdeckung [cm]	0		
Stauhöhe [cm]	0		
Rückstau [ca. m]	0		
Ökologische Durchgängigkeit	Fische nicht gegeben	Wasserwirbellose gegeben	Fischotter nicht gegeben
Beschreibung	Rohrdurchlass Beton, Abschlusswandungen Beton. Querende Kreisstraße.		
Mangel / Baulicher Zustand	funktionstüchtig, keine erkennbaren Mängel		
Maßnahmenvorschlag	Herstellung der ökologischen Durchgängigkeit für Fischotter ist hinsichtlich der Nutzungssituation zu prüfen.
