Blatt 3

Bauwerksdokumentation Gewässerbegehung	Gewässer : Riethgraben 538616	Station von 5100 m bis 5200 m	Kartierer A.Kaeser
	Abschnittsnr.: 2		
Lfd. BW-Nummer 1	HW 5722543,35 RW 3414529,1

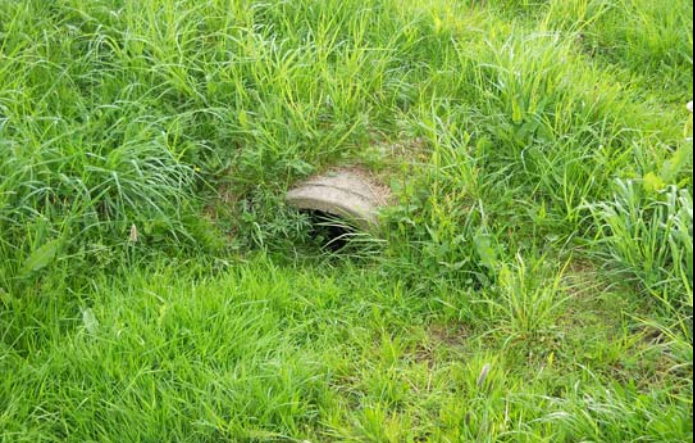
Bauwerksart	Durchlass		
Material	Beton		
Breite [m]	0,3		
Länge [m]	8		
Durchmesser [mm]	300		
Überdeckung [cm]	0		
Stauhöhe [cm]	0		
Rückstau [ca. m]	0		
Ökologische Durchgängigkeit	Fische nicht gegeben	Wasserwirbellose gegeben	Fischotter gegeben
Beschreibung	Rohrdurchlass, Betonrohr, starke Sedimentablagerung im Rohr und vor den Rohröffnungen, querender Weg geringer Nutzung		
Mangel / Baulicher Zustand	Funktion beeinträchtigt, sanierungsbedürftig, Sedimentablagerungen		
Maßnahmenvorschlag	Beseitigung Sedimentablagerungen an Öffnungen
