Bauwerksdokumentation Gewässerbegehung	Gewässer : Riethgraben 538616	Station		Kartierer A.Kaeser
	Abschnittsnr.: 2	von	5800 m	
Lfd. BW-Nummer 4	HW 5722386,24 RW 3415153,3

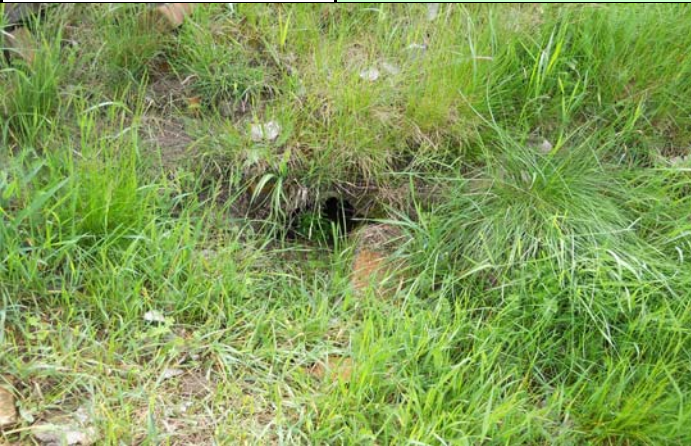
Bauwerksart	Durchlass			
Material	Ton			
Breite [m]	0,3			
Länge [m]	5			
Durchmesser [mm]	300			
Überdeckung [cm]	0			
Stauhöhe [cm]	0			
Rückstau [ca. m]	0			
Ökologische Durchgängigkeit	Fische gegeben	Wasser-wirbellose gegeben	Fischotter gegeben	
Beschreibung	Rohrdurchlass, stark sedimentiert, querender Weg - Wiesenüberweg (begrünt)			
Mangel / Baulicher Zustand	Funktionstüchtig, sanierungsbedürftig, Sedimentablagerungen vor und nach Verrohrung			
Maßnahmen-vorschlag	Prüfung Nutzungsbedarf. Ggf. Rückbau oder Teilberäumung Sediment
