Bauwerksdokumentation Gewässerbegehung	Gewässer : Flöße 53868	Station von 3100 m bis 3200 m		Kartierer A.Kaeser
	Abschnittsnr.: 1			
Lfd. BW-Nummer 15	HW 5712934,34 RW 3398956,9

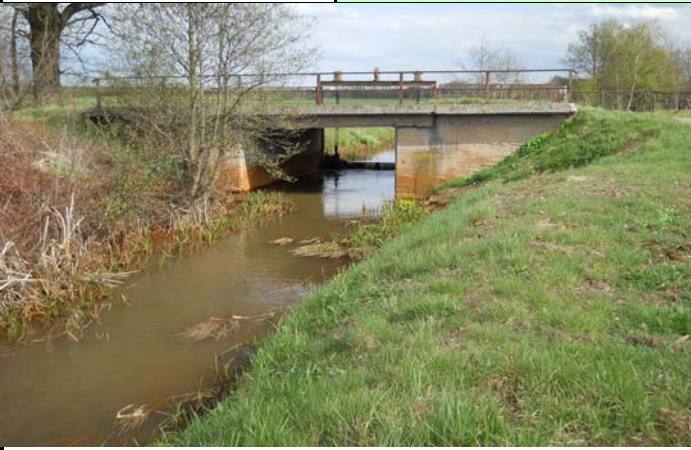
Blatt 3

Bauwerksart	Straßenbrücke			
Material	Beton			
Breite [m]	4			
Länge [m]	6			
Durchmesser [mm]	0			
Überdeckung [cm]	0			
Stauhöhe [cm]	400			
Rückstau [ca. m]	0			
Ökologische Durchgängigkeit	Fische gegeben	Wasser-wirbellose gegeben	Fischotter nicht gegeben	
Beschreibung	Brückenbauwerk. Brückenplatte und Widerlager Beton. Stahlgeländer. Querende Straße / Feldweg. Keine untere Uferberme / Otterpassage. Aue-ökologisch nicht vertretbar.			
Mangel / Baulicher Zustand	funktionstüchtig, sanierungsbedürftig, Rissbildung, rostige Stahlteile			
Maßnahmen-vorschlag	Herstellung der ökologischen Durchgängigkeit für Fischotter ist hinsichtlich der Nutzungssituation zu prüfen. Ausführung Rostschutz und Betonrissanierung.
