### Blatt 3

<b>Bauwerksdokumentation</b> Gewässerbegehung	<b>Gewässer :</b>  Flöße 53868	<b>Station</b>  von 4800 m bis 4900 m		<b>Kartierer</b>  A.Kaeser
	<b>Abschnittsnr.:</b> 1			
<b>Lfd. BW-Nummer</b> 20	<b>HW</b> 5712087,85 <b>RW</b> 3400346,07

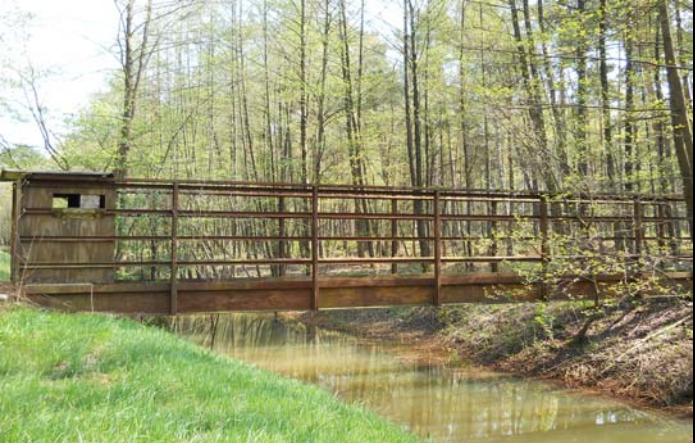
<b>Bauwerksart</b>	Fußgängerbrücke			
<b>Material</b>	Stahl			
<b>Breite [m]</b>	6			
<b>Länge [m]</b>	1			
<b>Durchmesser [mm]</b>	0			
<b>Überdeckung [cm]</b>	0			
<b>Stauhöhe [cm]</b>	300			
<b>Rückstau [ca. m]</b>	0			
<b>Ökologische Durchgängigkeit</b>	Fische  gegeben	Wasserwirbellose  gegeben	Fischotter  gegeben	
<b>Beschreibung</b>	Brückenbauwerk mit Jägerstand. Stahlträger und Stahlgerüst/geländer. Auflager Beton. Ufer großflächig durchgehend.			
<b>Mangel / Baulicher Zustand</b>	funktionstüchtig, sanierungsbedürftig, Korrosionsschutz fehlt.			
<b>Maßnahmenvorschlag</b>	Prüfung Eigentumsverhältnisse. Erneuerung Korrosionsschutz.
