Bauwerksdokumentation Gewässerbegehung	Gewässer : Flöße 53868	Station von 5600 m bis 5700 m		Kartierer A.Kaeser
	Abschnittsnr.: 1			
Lfd. BW-Nummer 21	HW 5712256,84 RW 3401027,41

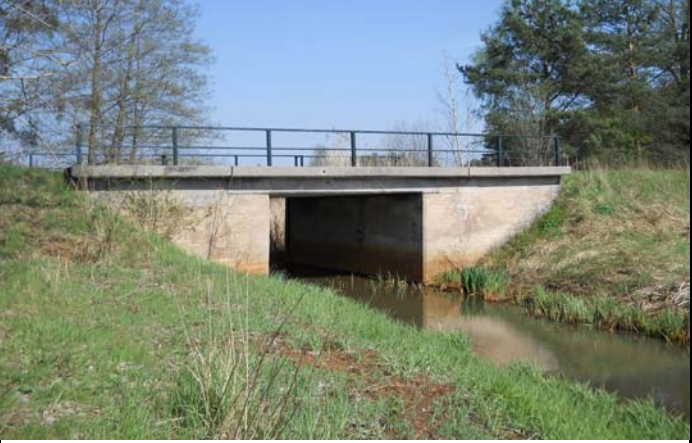
Blatt 3

Bauwerksart	Straßenbrücke			
Material	Beton			
Breite [m]	12			
Länge [m]	8			
Durchmesser [mm]	0			
Überdeckung [cm]	0			
Stauhöhe [cm]	500			
Rückstau [ca. m]	0			
Ökologische Durchgängigkeit	Fische gegeben	Wasser-wirbellose gegeben	Fischotter nicht gegeben	
Beschreibung	Brückenbauwerk, Brückenplatte und Widerlager Beton, Stahlgeländer. Querender geschotterter Feldweg. Keine untere Uferberme / Otterpassage. Aue-ökologisch nicht vertretbar.			
Mangel / Baulicher Zustand	funktionstüchtig, sanierungsbedürftig, Betonrissbildung			
Maßnahmen-vorschlag	Betonrissanierung. Herstellung der ökologischen Durchgängigkeit für Fischotter ist hinsichtlich der Nutzungssituation zu prüfen.
