Strukturgüte Längsschnitt

Landesumweltamt Brandenburg
 Referat RS 5
 Wasserbewirtschaftung/Hydrologie
 Von-Schön-Straße 7
 03050 Cottbus

Gewässerentwicklungskonzept Kleine Elster
 Gewässerstrukturgütekartierung - Darstellung Gesamtbewertung sowie Bereiche Sohle, Ufer, Umfeld
Graben bei Kraupa

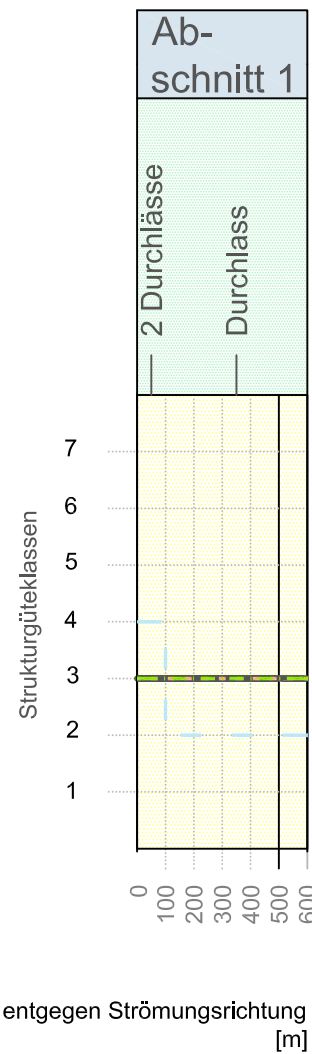
- Sohle
- - - Ufer
- · - Land
- Gesamtstrukturgüte (GSK)

keine Wasserführung

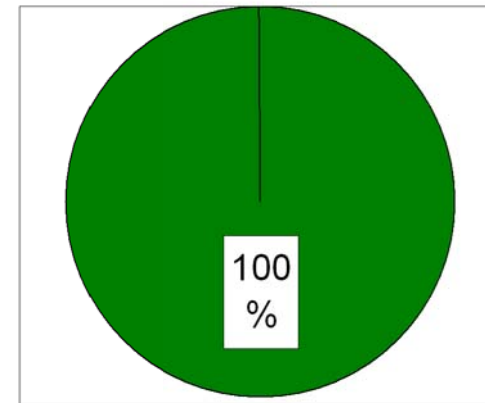
Sohle

Statistische Auswertung Strukturgüteparameter

- 1
- 2
- 3
- 4
- 5
- 6
- 7
- nicht gegeben
