Modellprojekt Hamel

Projektphasen 3a / 3b

Berichterstattung zur
Maßnahmenplanung und -umsetzung
2008 / 2009

Stand: Dezember 2009

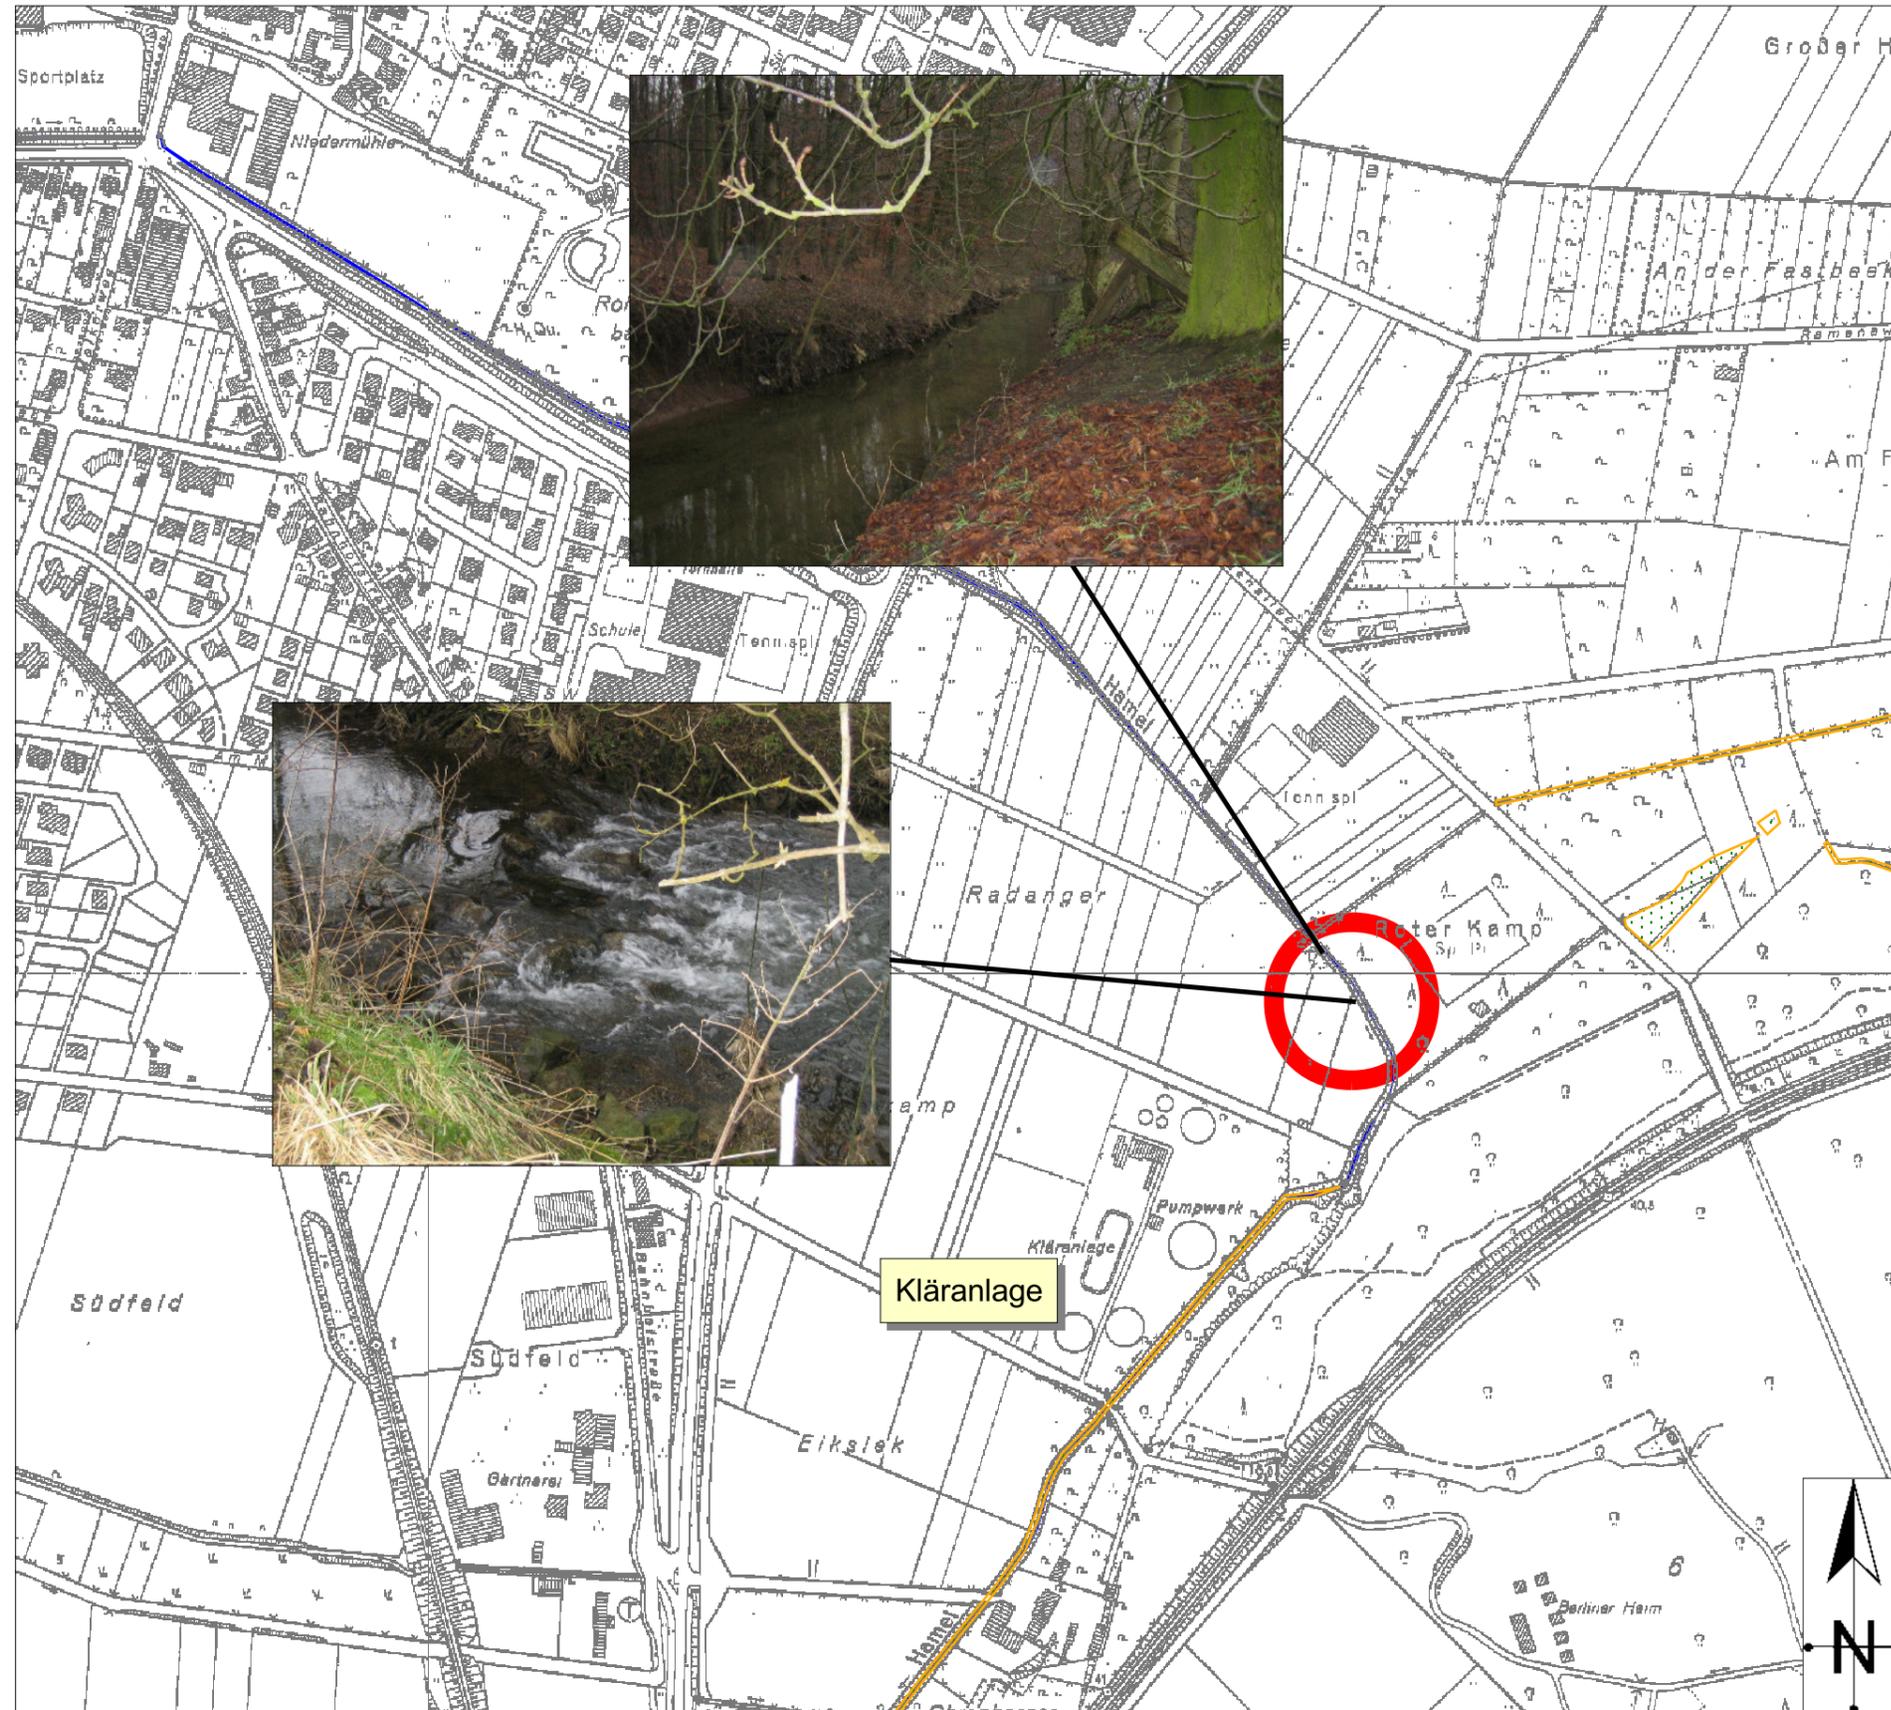
Maßnahmenvorschlag

- Kieseinbringung oberhalb
der Kläranlage Bad Münden -

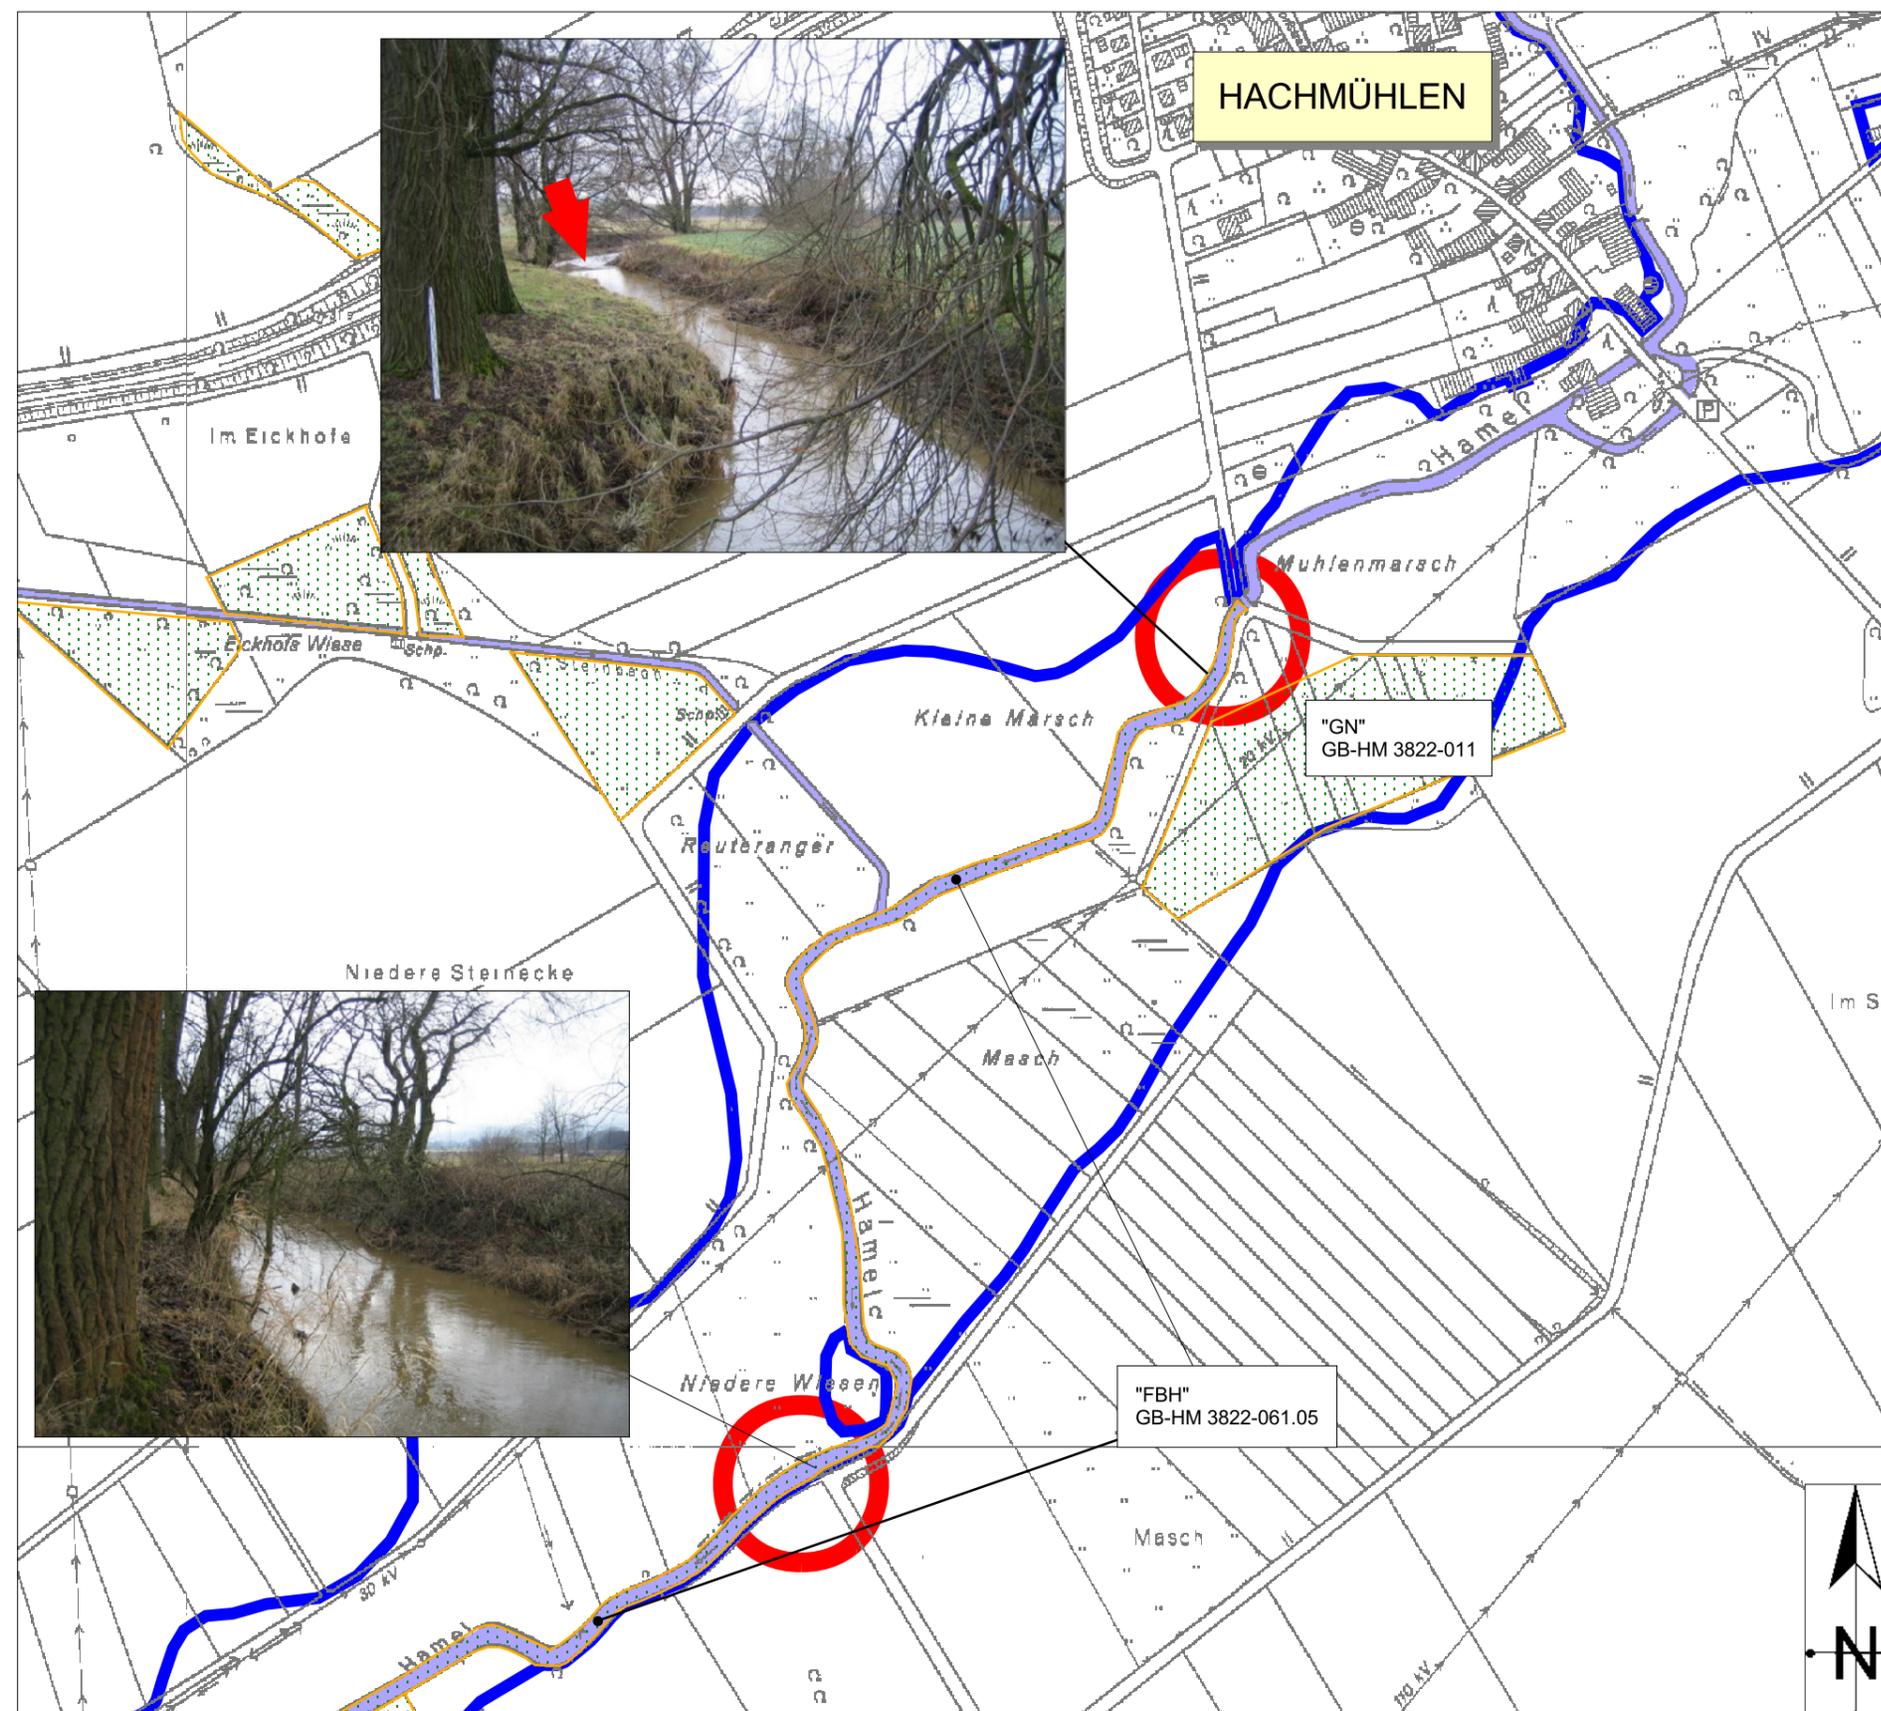
Maßnahmenvorschlag

- Kieseinbringung unterhalb
Hachmühlen -

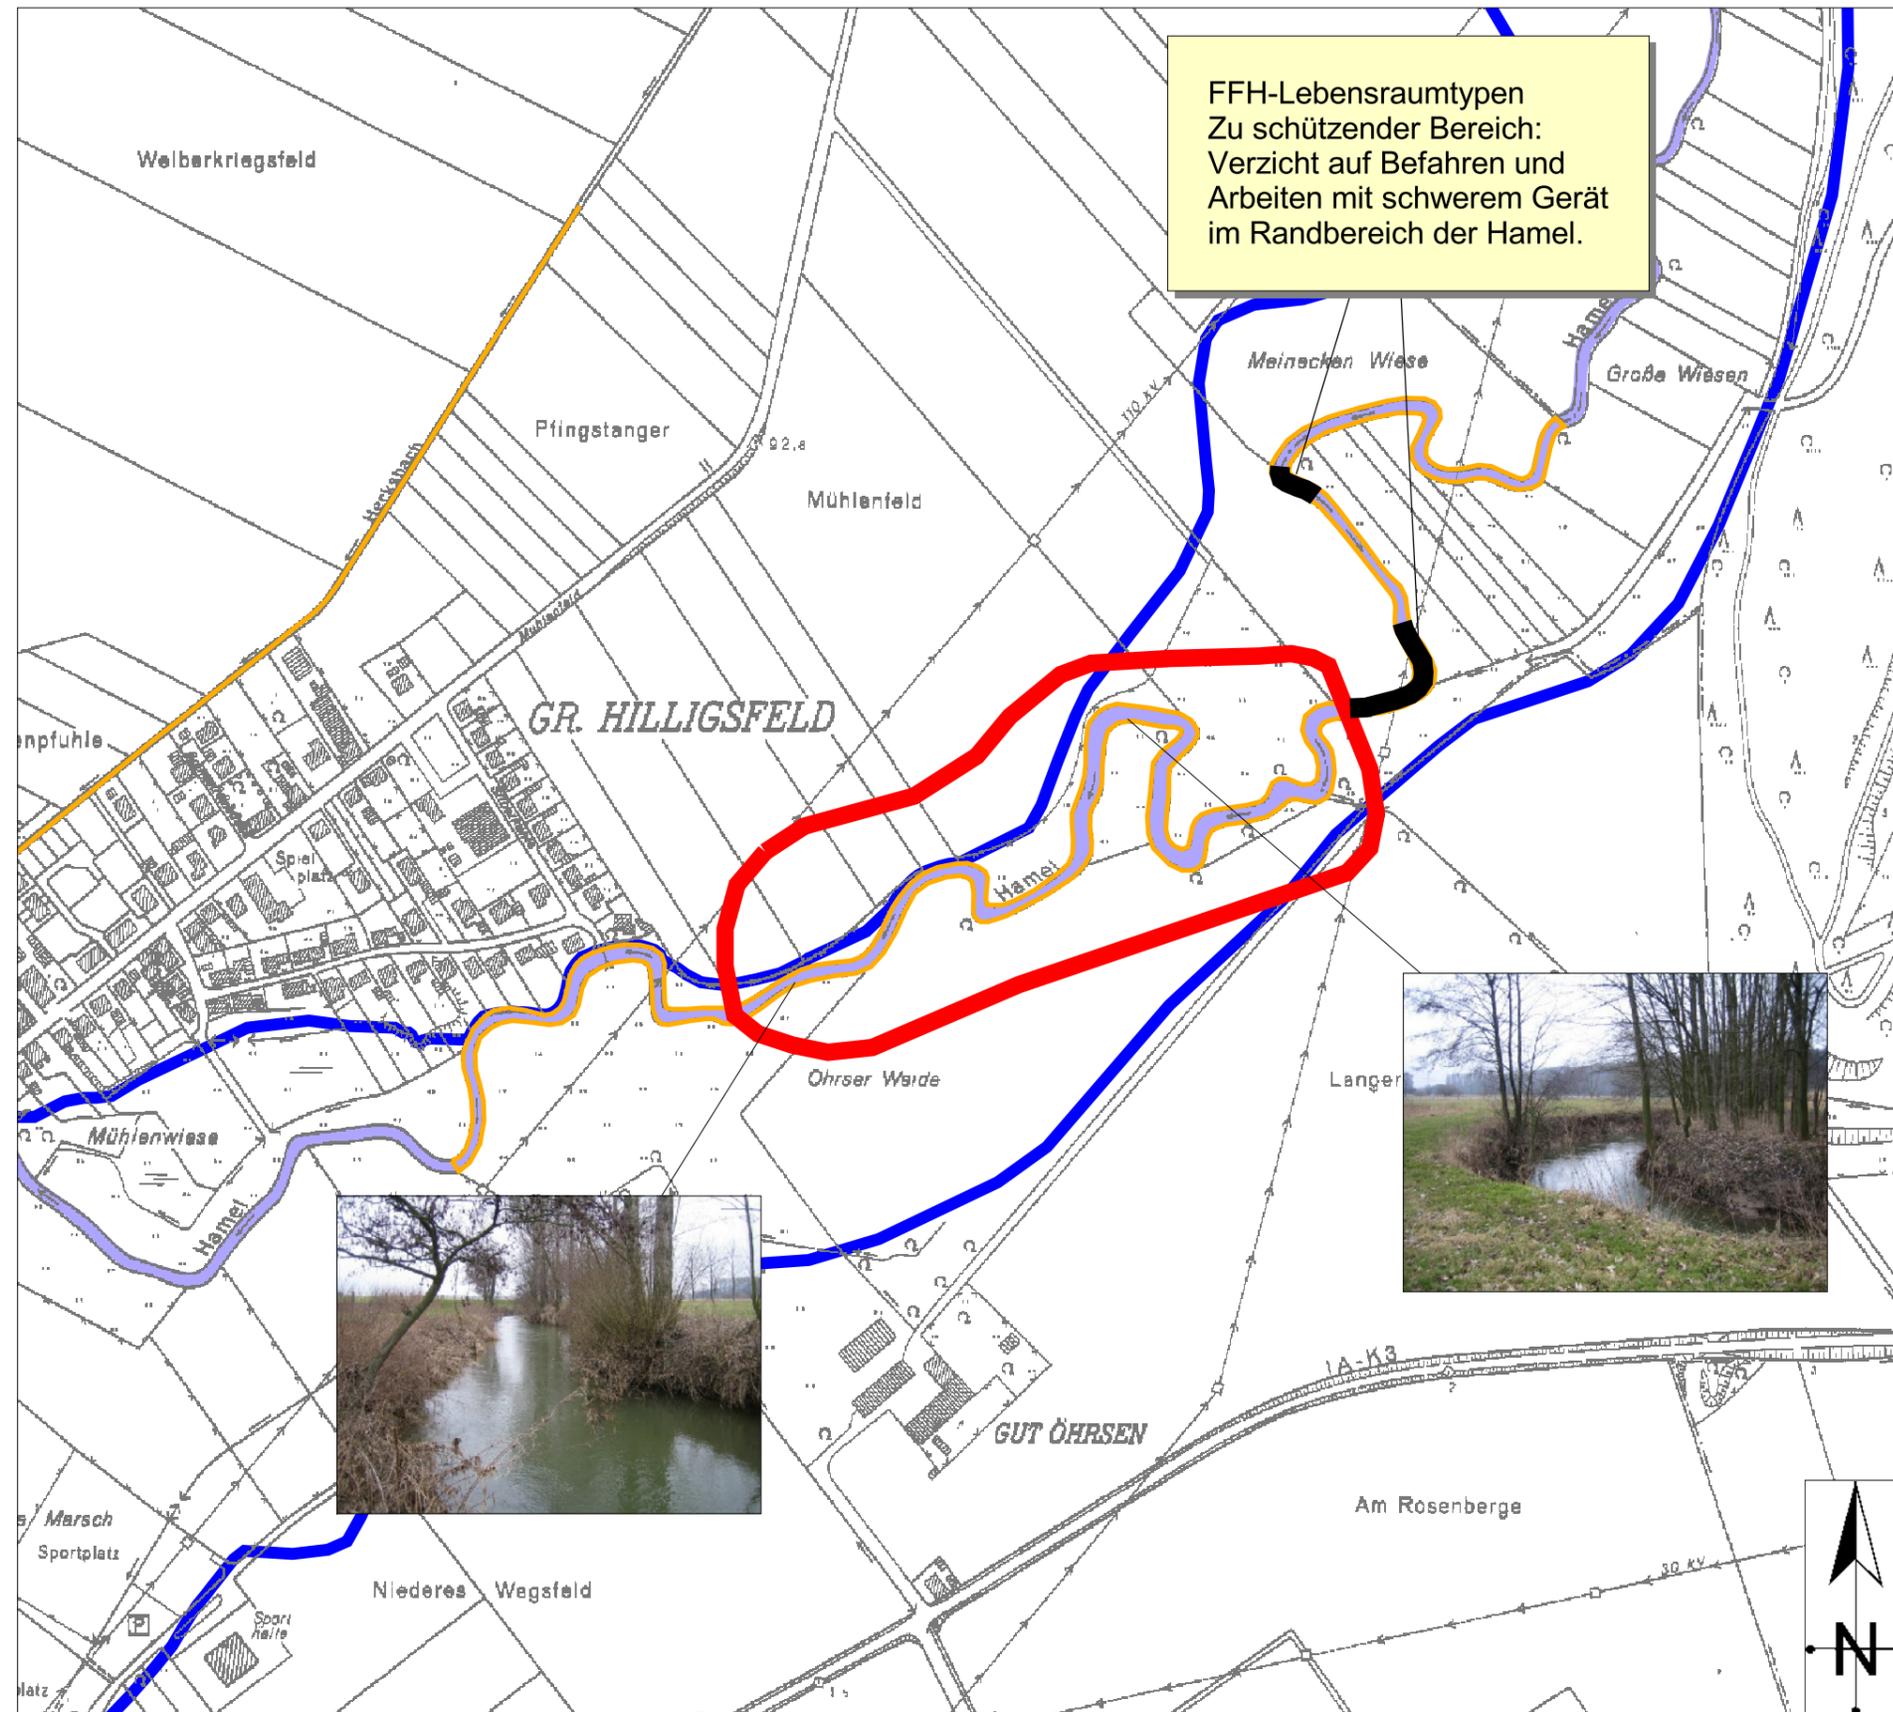
Maßnahmenvorschlag

- Kieseinbringung oberhalb Hilligsfeld -

Hamelabschnitte, an denen die Böschungs- bzw. Randbereiche als FFH-Lebensraumtypen kartiert wurden, hier keine Arbeiten mit schwerem Gerät im Böschungsbereich ausführen!

FFH-Lebensraumtypen
Zu schützender Bereich:
Verzicht auf Befahren und
Arbeiten mit schwerem Gerät
im Randbereich der Hamel.

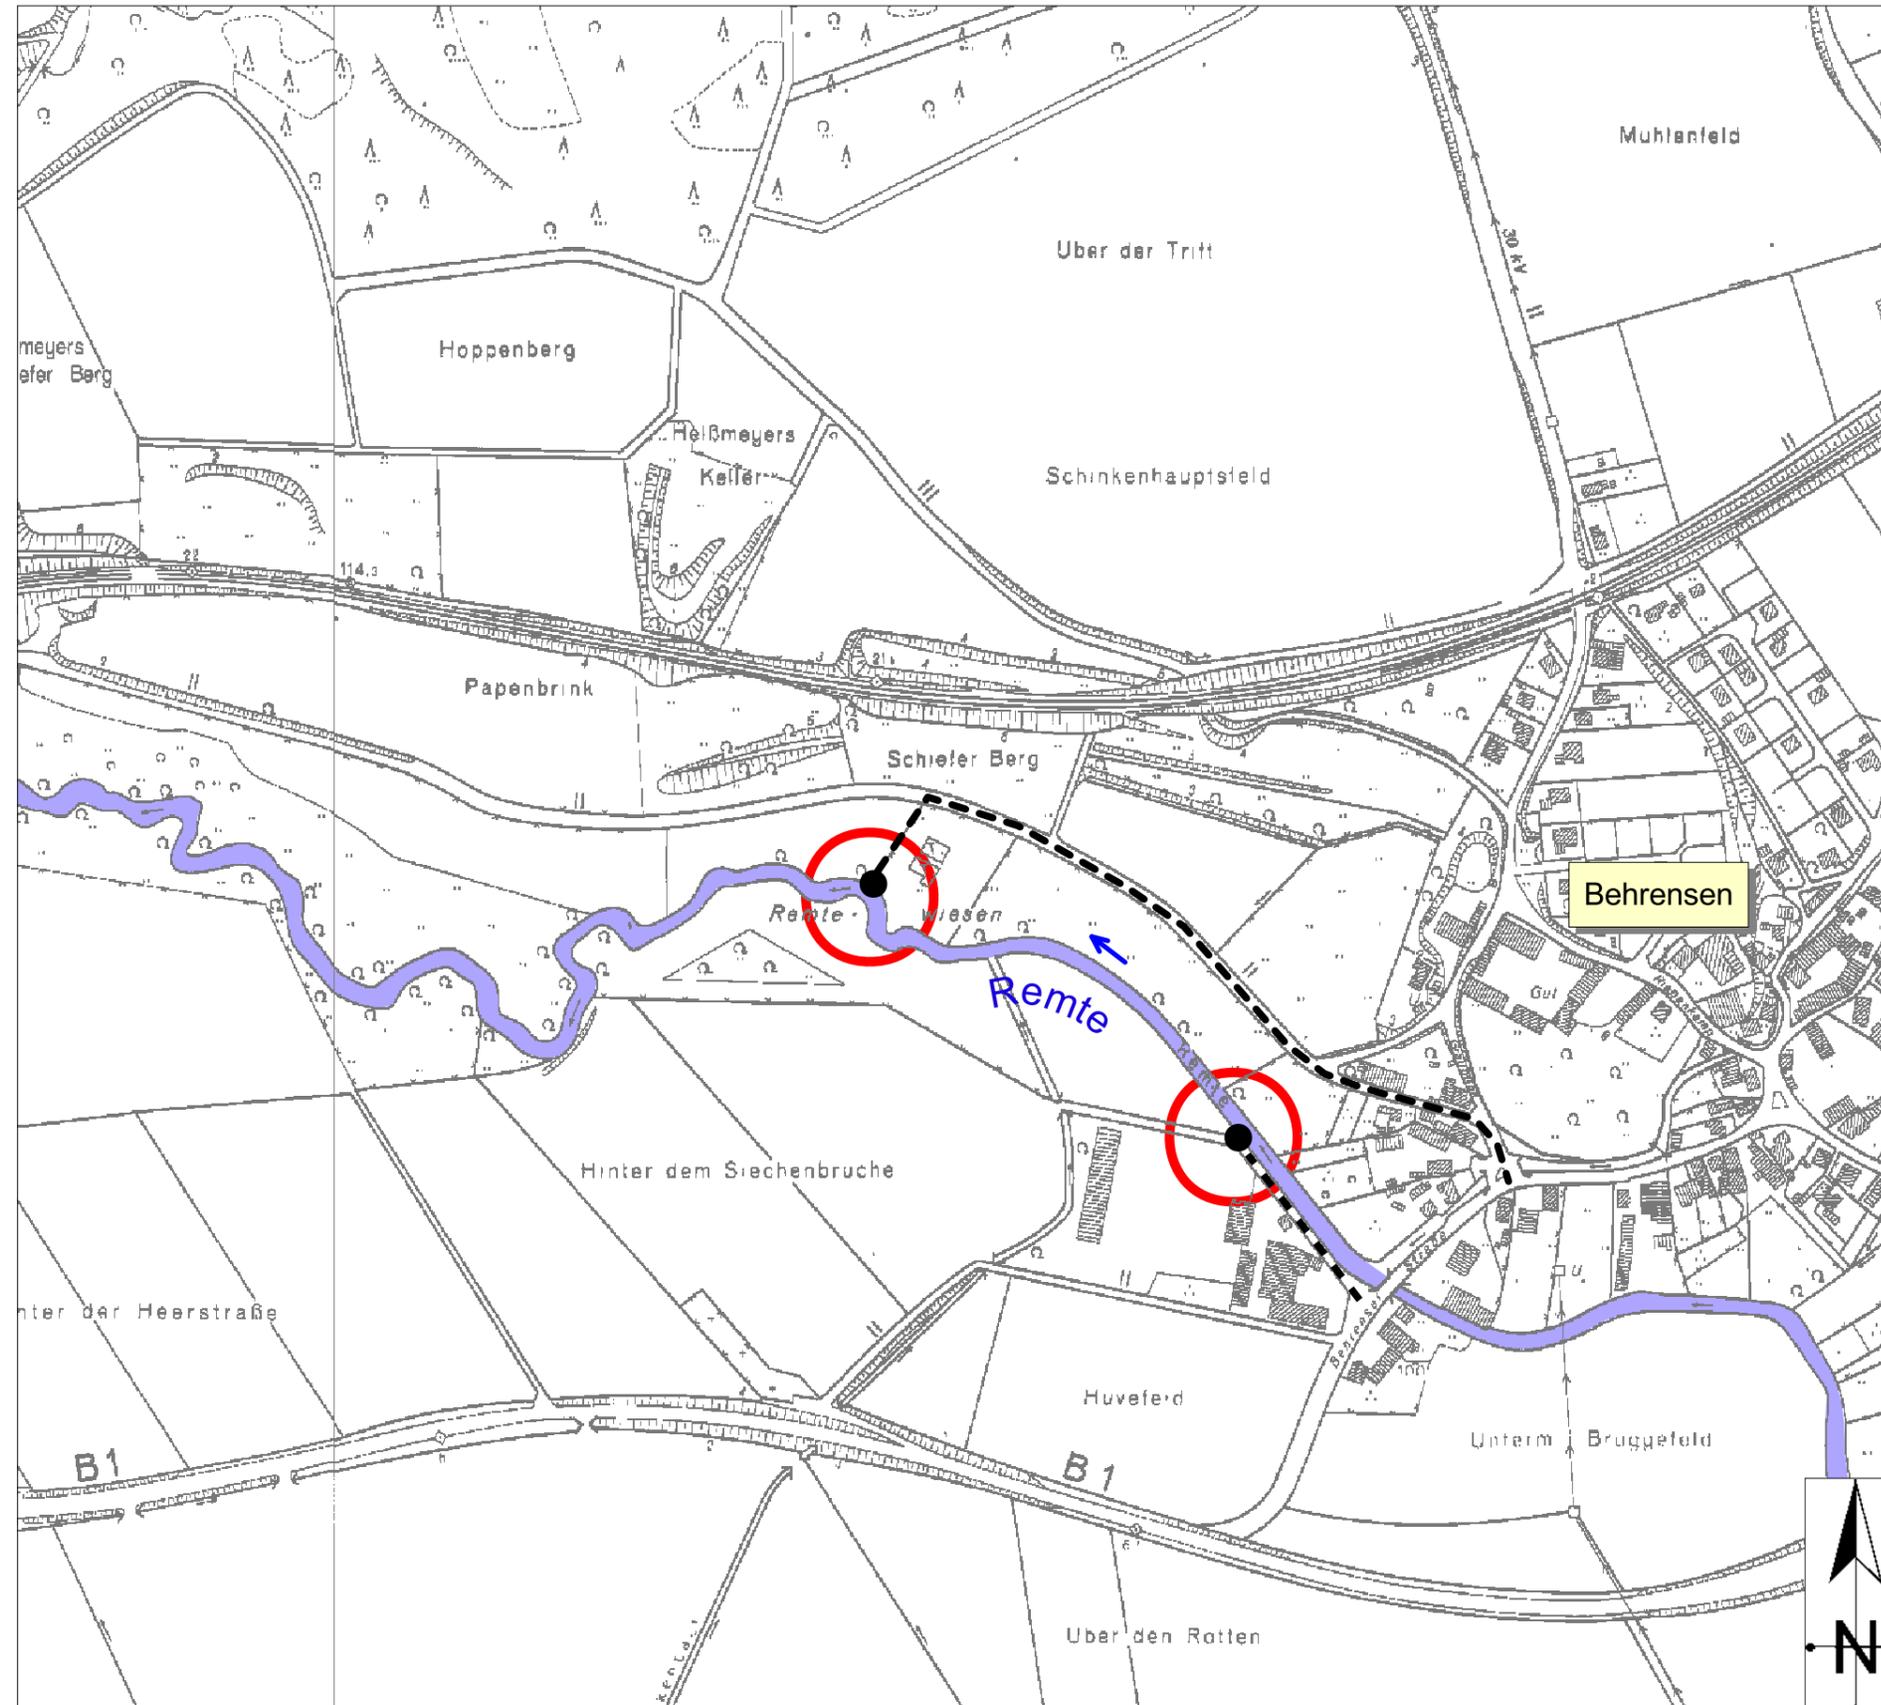
Maßnahmenvorschlag

- Kieseinbringung in der Remte -

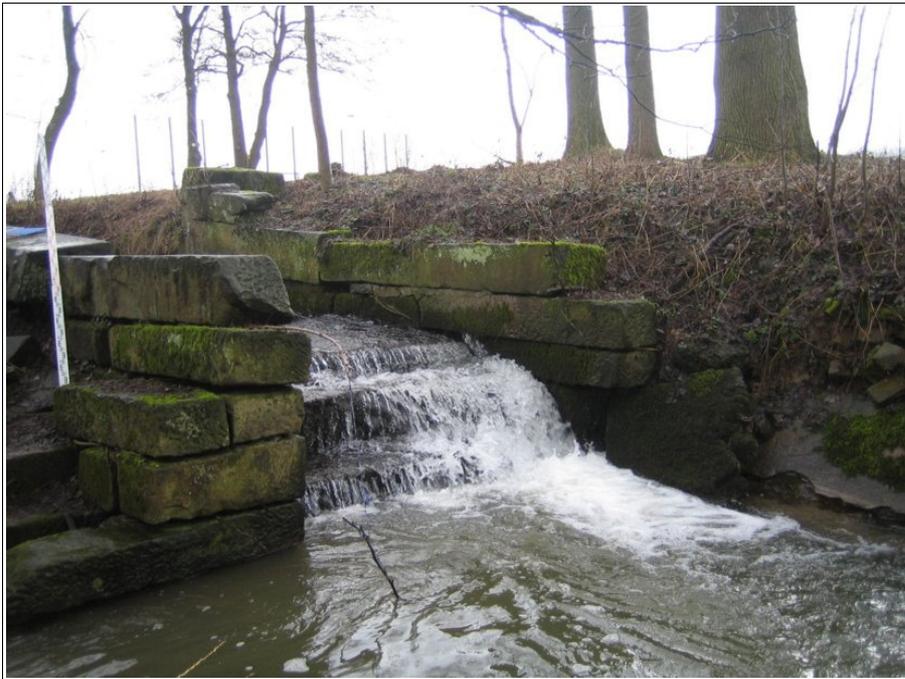
Abb. 1: Sohlabsturz im Brännighäuser Mühlbach

Das kaskadenartige Bauwerk besteht aus einer ca. 4,5 m langen Steinplatte sowie zwei sich daran anschließende Steinstufen. Die Böschungen sind mittels Mauern aus großen Natursteinen verbaut, die insbesondere im unteren Bereich abgängig sind und zum Teil im Gewässer liegen (Abb. 1 und 2).

Direkt unterhalb hat sich ein ca. 0,9 m tiefer Kolk in dem natürlichen Sohlsubstrat gebildet, so dass der Sohlabsturz insgesamt eine Höhe von ca. 1,75 m erreicht. Aufgrund der Absturzhöhe und dem Fehlen eines Hohlraumsystems (Interstitial) ist die ökologische Durchgängigkeit des Brännighäuser Mühlbachs sowohl für schwimm- und sprungschwache Fische sowie für viele Arten des Makrozoobenthos unterbrochen. Für Salmoniden ist ein Überwinden nur bei höheren Abflüssen möglich, da die erforderlichen Wassertiefen im Bereich der Steinplatte bei mittleren und niedrigen Abflüssen nicht erreicht werden.

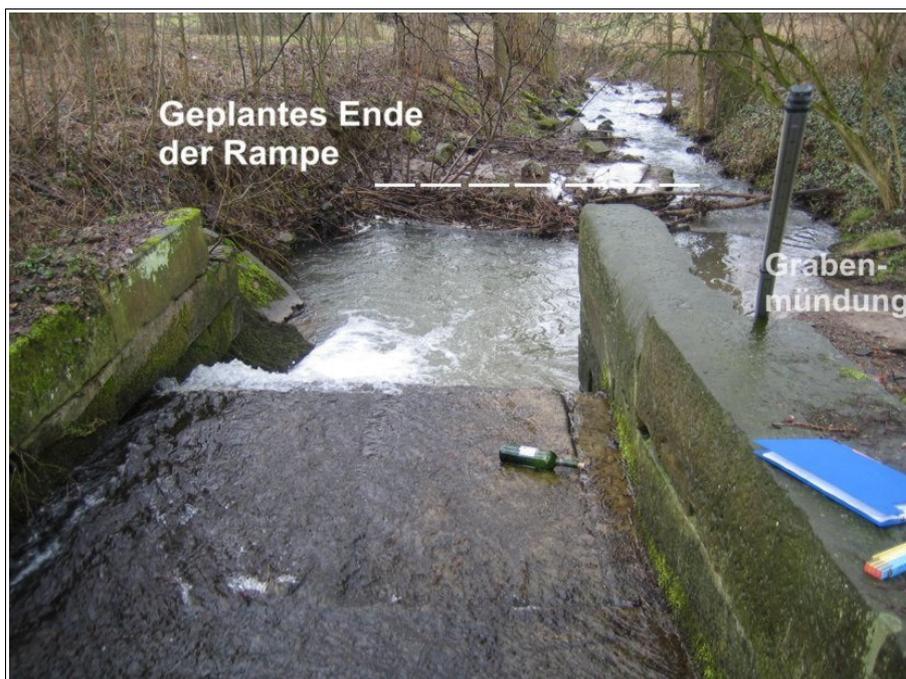
Abb. 3: Blick vom Absturz nach Osten mit Grabenmündung (rechts) und geplantem Ende der Rampe

Beim Anlegen der Rampe ist der von Norden einmündende Graben zu beachten. Die Rampe soll so angelegt werden, dass es nicht zu einem Rückstau kommt. Aufgrund der Gewässbreite unterhalb des Absturzes ist genügend Raum, um die Rampe so zu gestalten, dass der Graben auch weiterhin frei entwässern kann (Abb. 3).

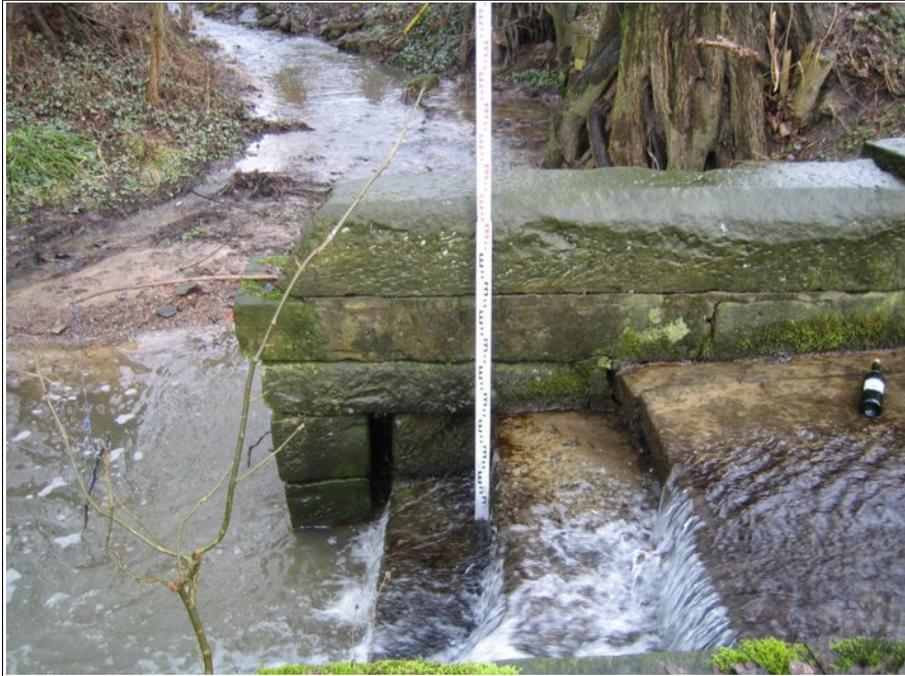
Abb. 4: Situation mit dem einmündenden Graben direkt unterhalb des Absturzes

Die Lage des Absturzes ist in Anlage 1 dargestellt, Längsprofil und Aufsicht sind in Anlage 2 skizziert. Wenige Meter unterhalb des Absturzes mündet ein von Norden kommender Graben in den Brännighäuser Mühlbach (Abb. 4). Im entsprechenden Blatt der Deutschen Grundkarte 1 : 5 000 sind noch ein Stauteich und ein Mühlenkanal eingetragen, die nicht mehr vorhanden sind.

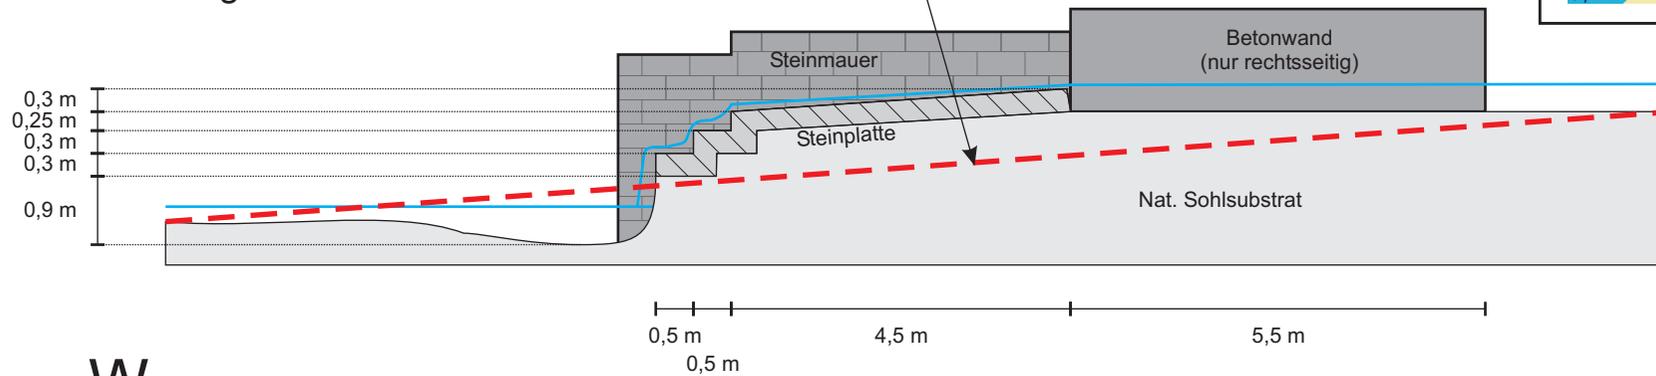
Längsschnitt

Geplante Rampe:
Länge etwa 20 m,
Neigung ca. 1 : 17

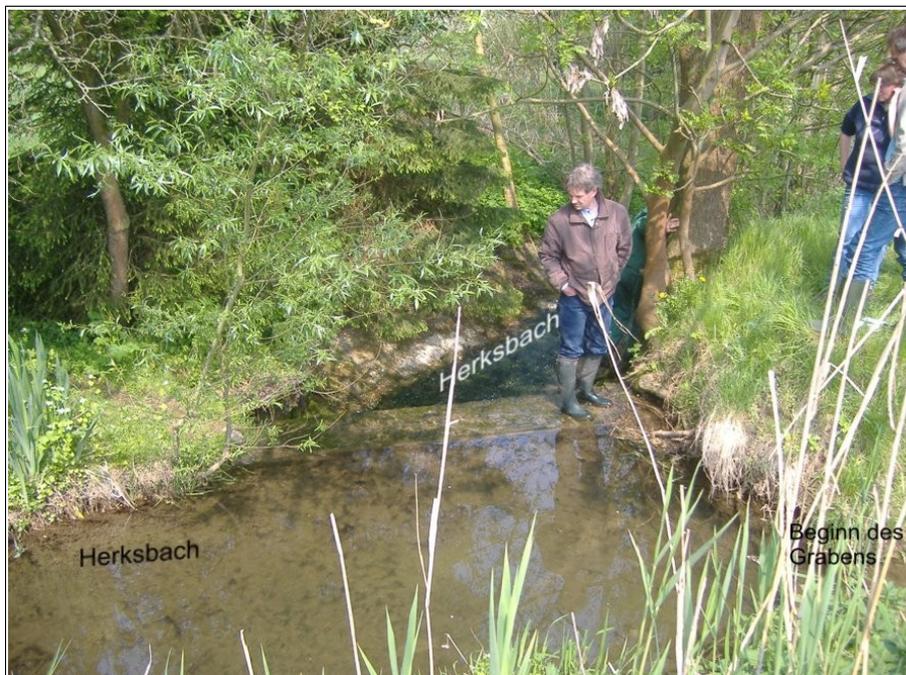
Abb. 1: Wehr im Herksbach und Grabenbeginn (Blick in Richtung Norden, 29.04.2009)

Aufgrund der Absturzhöhe und dem Fehlen eines intakten Interstitials ist die ökologische Durchgängigkeit des Herksbachs sowohl für schwimm- und sprungschwache Fische sowie für viele Arten des Makrozoobenthos unterbrochen. Außerdem ist die Eignung als Lebensraum auf diesem Abschnitt stark eingeschränkt. Für Salmoniden ist ein Überwinden günstigstenfalls bei höheren Abflüssen möglich, da die geringen Wassertiefen unterhalb des Wehrs für ein Überspringen nicht ausreichend sind. Das Überwinden des Wehrs in Richtung stromab ist aufgrund des Kolkes für schwimmschwache Kleinfische (insbesondere Groppe) erschwert.

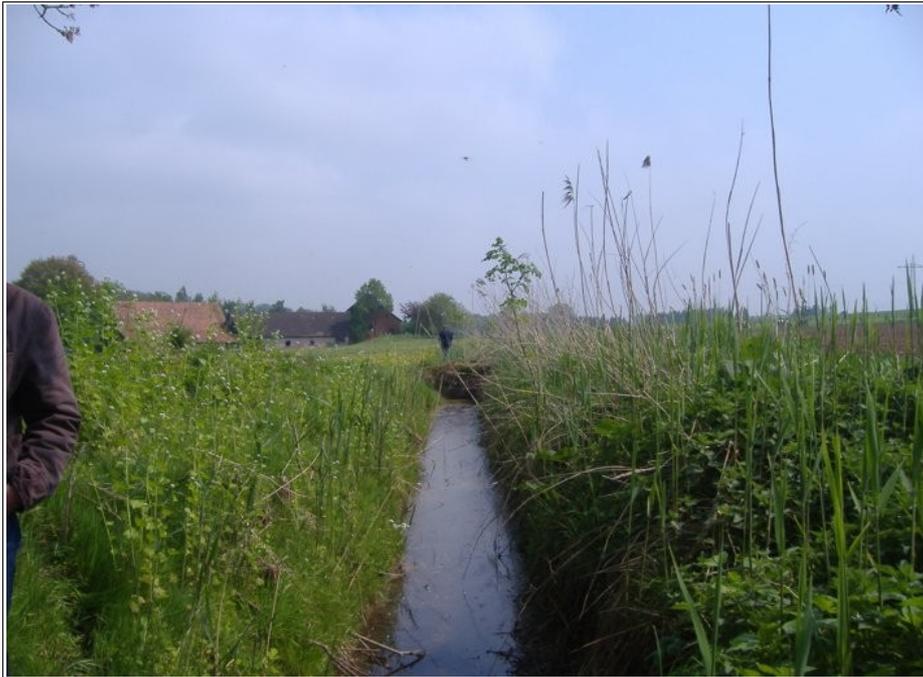
Abb. 2: Graben zur Wasserversorgung des Mühlenteichs (Blick nach Osten, 29.04.2009)

Im betrachteten Bereich fließt der Herksbach zunächst in west-östlicher Richtung und knickt dann in einem Winkel von ca. 40° nach Nordosten ab (vgl. Anlage 1). Im Bereich dieses Knicks befindet sich der Beginn eines Grabens, der einen Mühlenteich mit Wasser aus dem Herksbach speist (Abb. 2). Der Graben und der Teich müssen zur Entwässerung und zur Viehtränke erhalten bleiben. Bei der Umgestaltung des Wehrs in eine Rampe soll die Versorgung des Teichs mit Frischwasser gewährleistet bleiben.

Der Graben hat eine Länge von etwa 165 m bei einem geringen durchschnittlichen Gefälle von lediglich ca. 4 ‰. Die Sohle am Grabenbeginn liegt bei 130,08 m NN und somit ca. 0,4 m höher als die Sohle des Herksbachs (Kolk, Sohlhöhe bei 129,69 m NN). Bei der Vermessung des Grabens am 25.05.2009 war der Graben geflutet. Das Wasser wies keine Strömung auf.

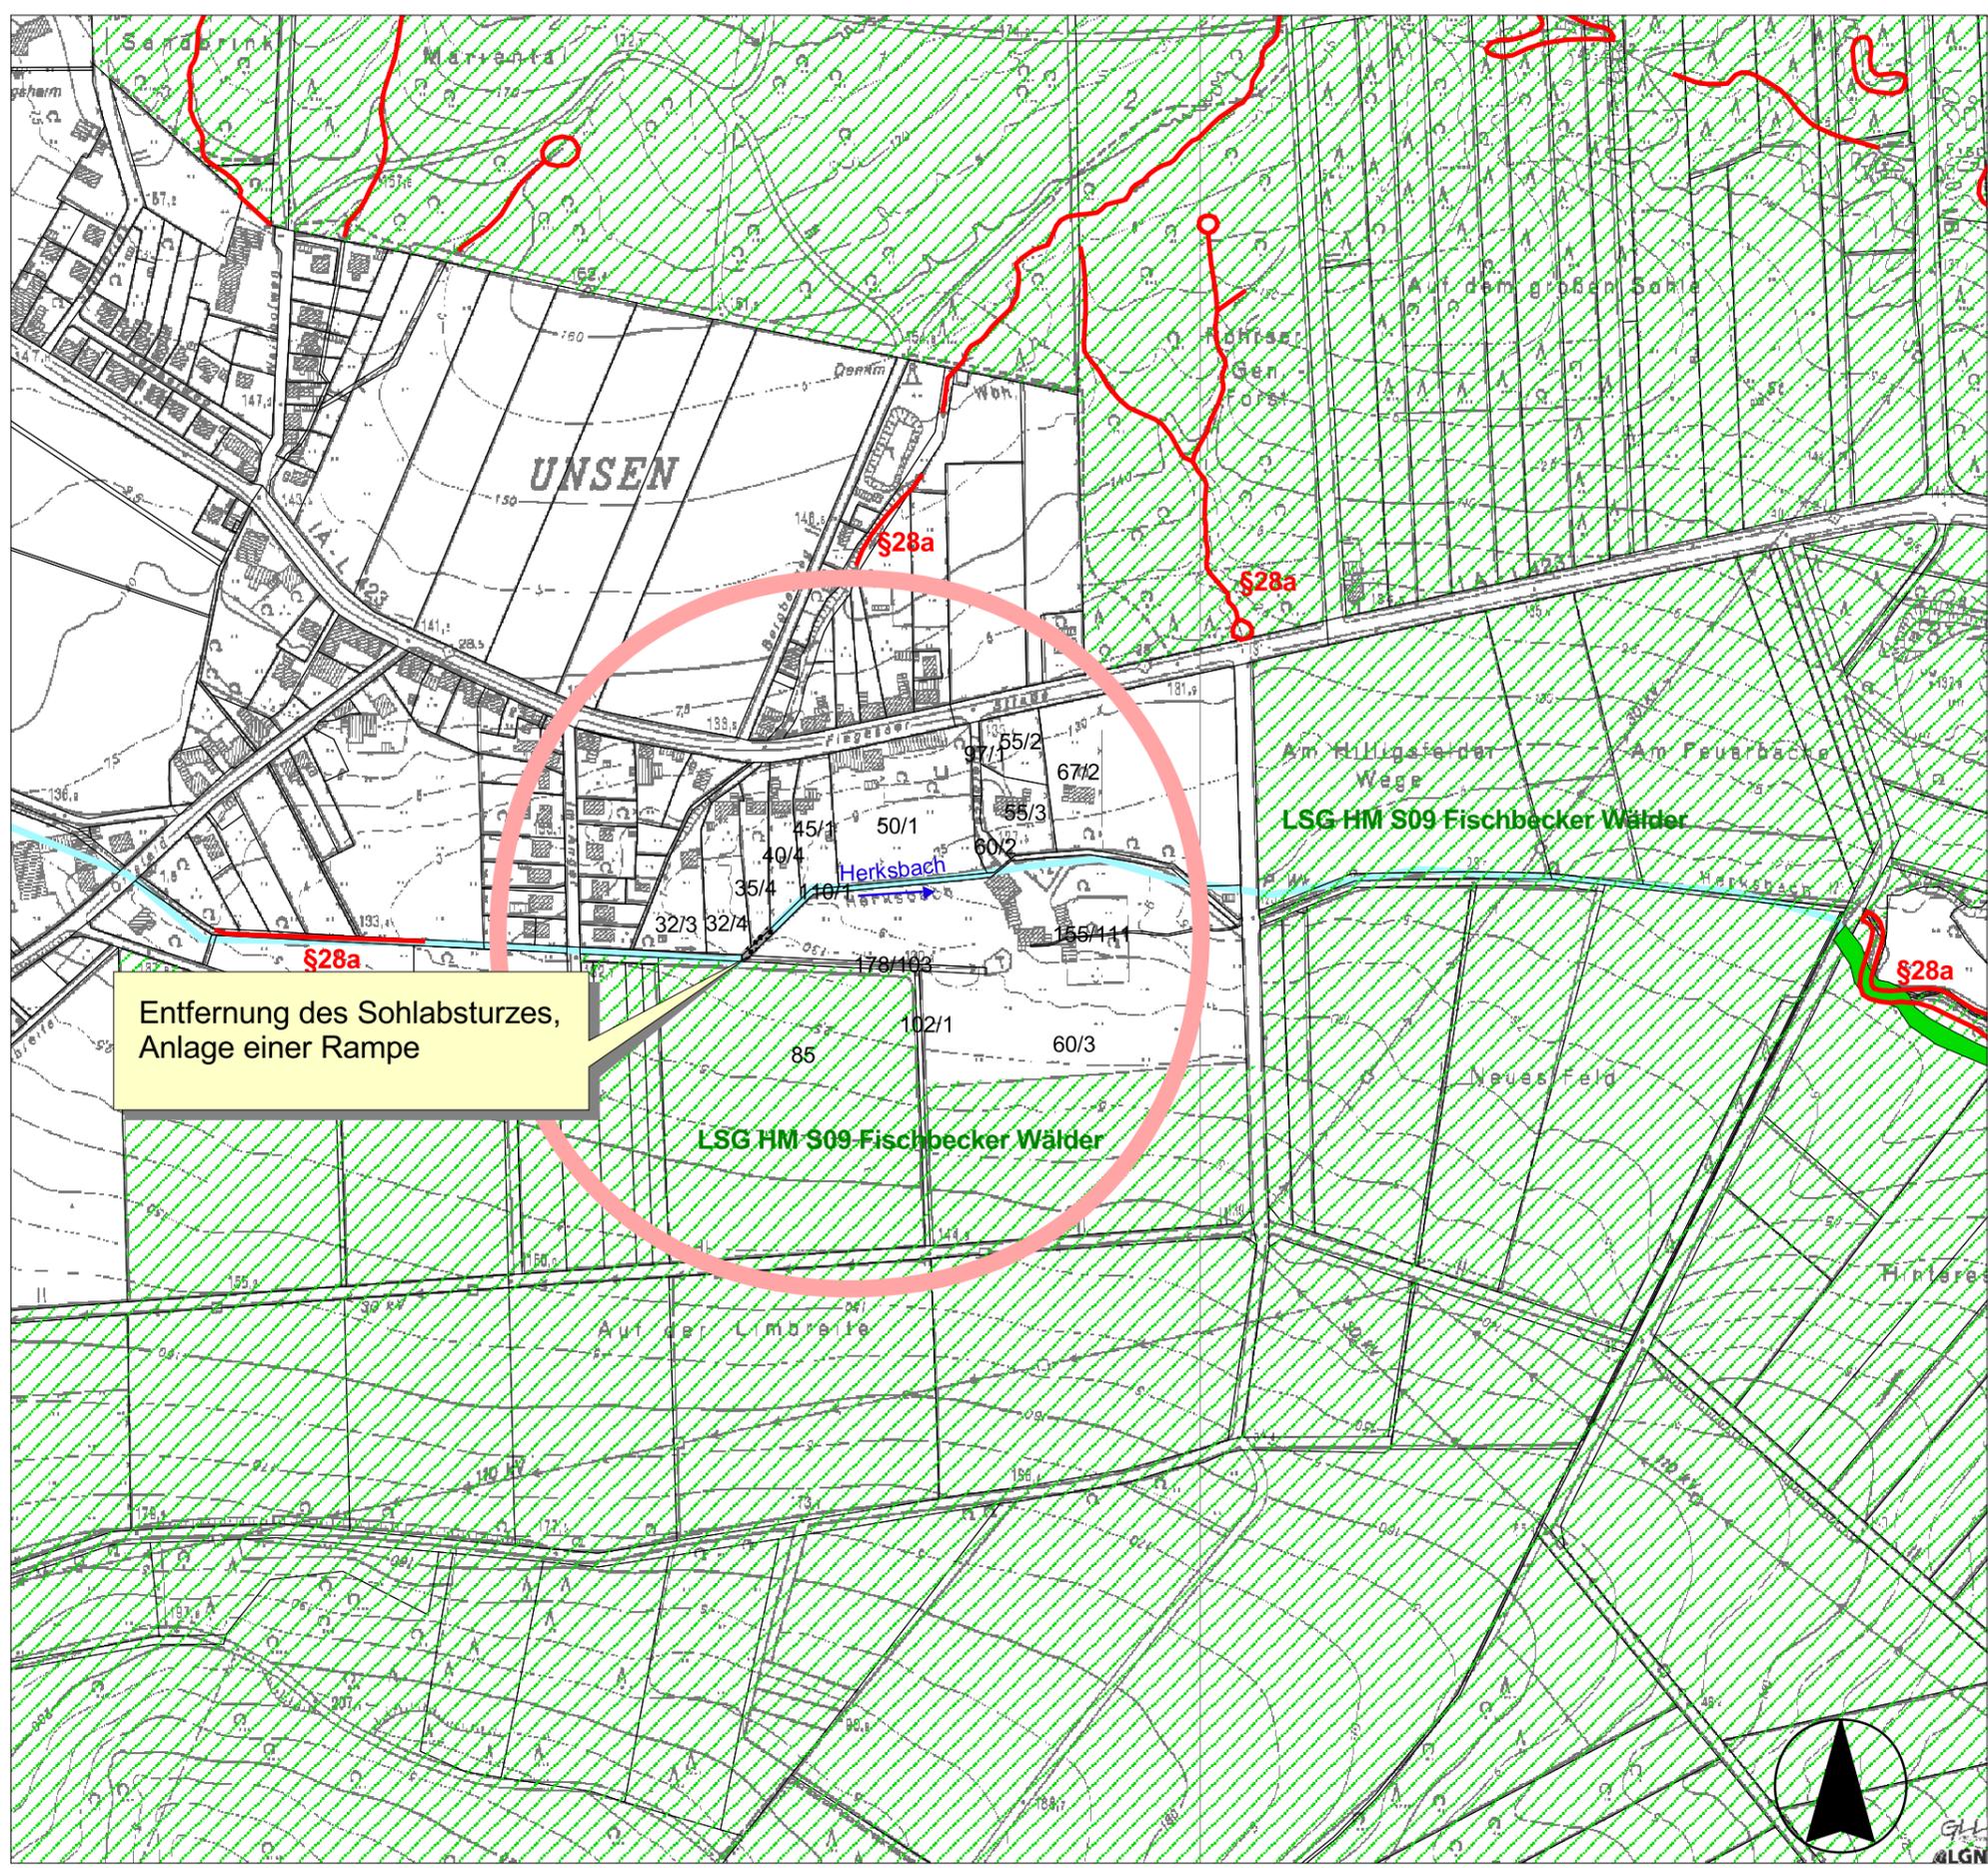
Anlage 2: Lageplan

Entfernung des Sohlabsturzes,
Anlage einer Rampe

Die Baustellenzufahrt erfolgt aus Richtung Westen von der Straße „Im Anger“, über den dortigen Feldweg und die benachbarte landwirtschaftliche Fläche (Anlagen 2, 3). Entschädigungen für evtl. Ernteschäden oder -ausfälle werden privatrechtlich geregelt.
