Modellprojekt Hamel

Projektphasen 3a / 3b

Berichterstattung zur
Maßnahmenplanung und -umsetzung
2008 / 2009

Stand: Dezember 2009

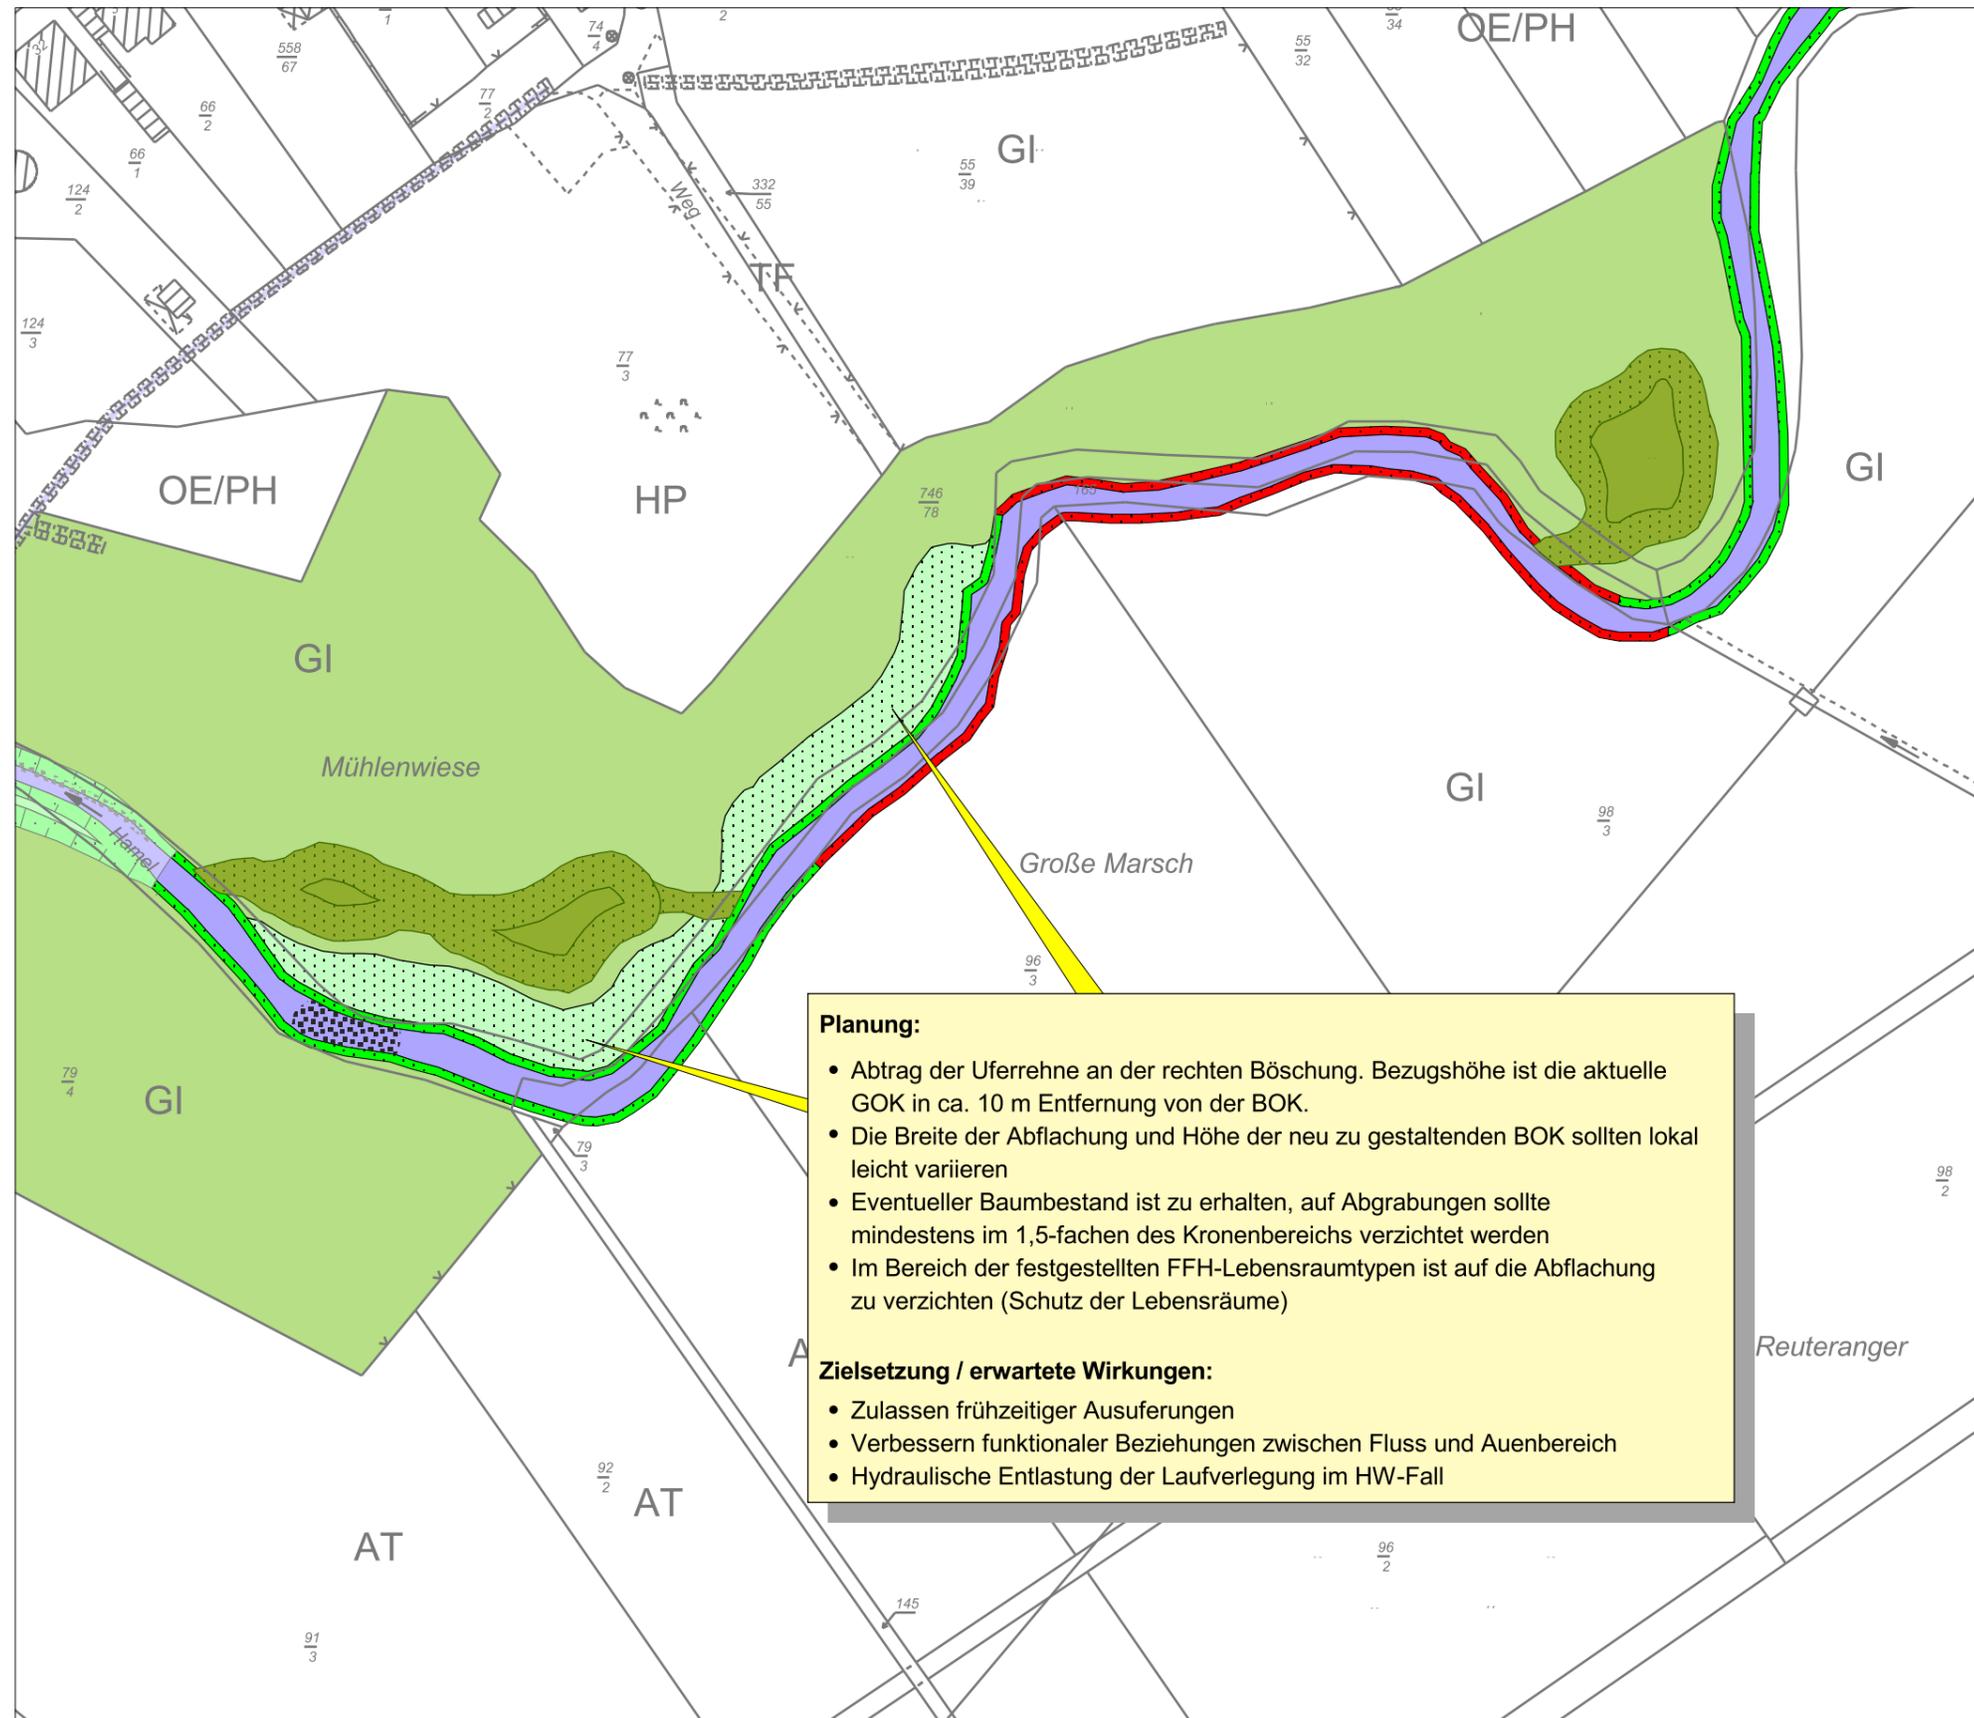
Planung:

- Abtrag der Uferrehne an der rechten Böschung. Bezugshöhe ist die aktuelle GOK in ca. 10 m Entfernung von der BOK.
- Die Breite der Abflachung und Höhe der neu zu gestaltenden BOK sollten lokal leicht variieren
- Eventueller Baumbestand ist zu erhalten, auf Abgrabungen sollte mindestens im 1,5-fachen des Kronenbereichs verzichtet werden
- Im Bereich der festgestellten FFH-Lebensraumtypen ist auf die Abflachung zu verzichten (Schutz der Lebensräume)

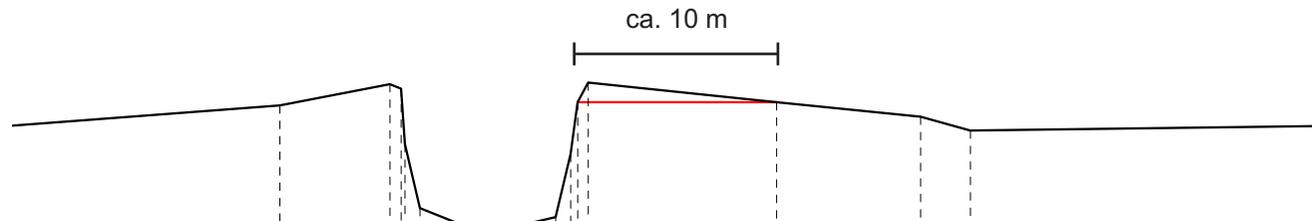
Prinzipkizze

4-fache Überhöhung

NN+m 78,00																
Geländehöhe aktuell	[m+NN]		80,59	80,87	80,81	80,08	79,24	78,90		79,12	79,95	80,63	80,89	80,63	80,44	80,26
GOK Planung	[m+NN]											80,63	80,63			
Station	[-]	214,15	220,00	220,60	220,80	221,60	225,00	228,80	229,60	229,96	230,53	240,50	248,15	250,82

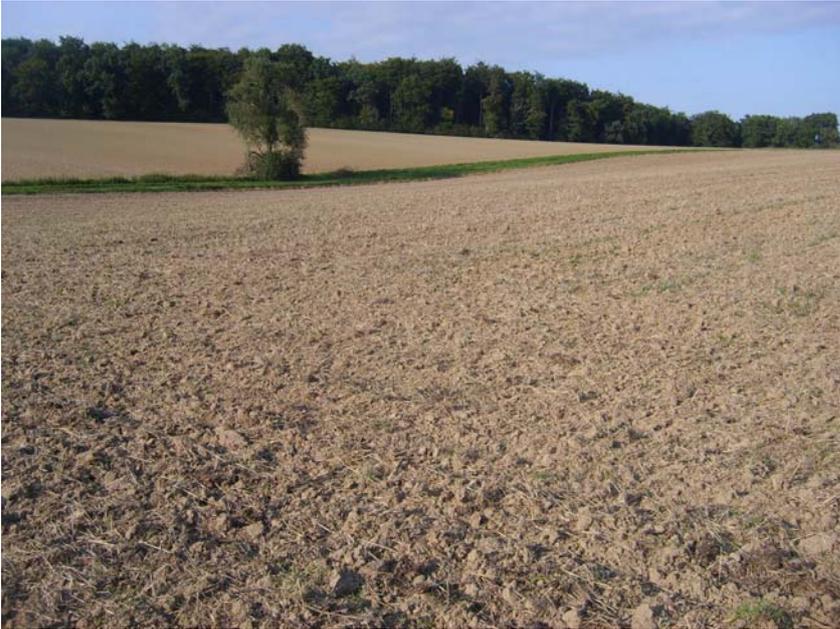
Vom 12.09.09 Bild 1) Variante I des Betriebes H.

Mit dem Schwergrubber tief gelockerter Boden. Das Ausfallgetreide wurde überwiegend tief mit eingearbeitet. Der Boden ist grobschollig und bietet daher einen geringfügig besseren Erosionsschutz als eine feinkrömmelige Struktur.

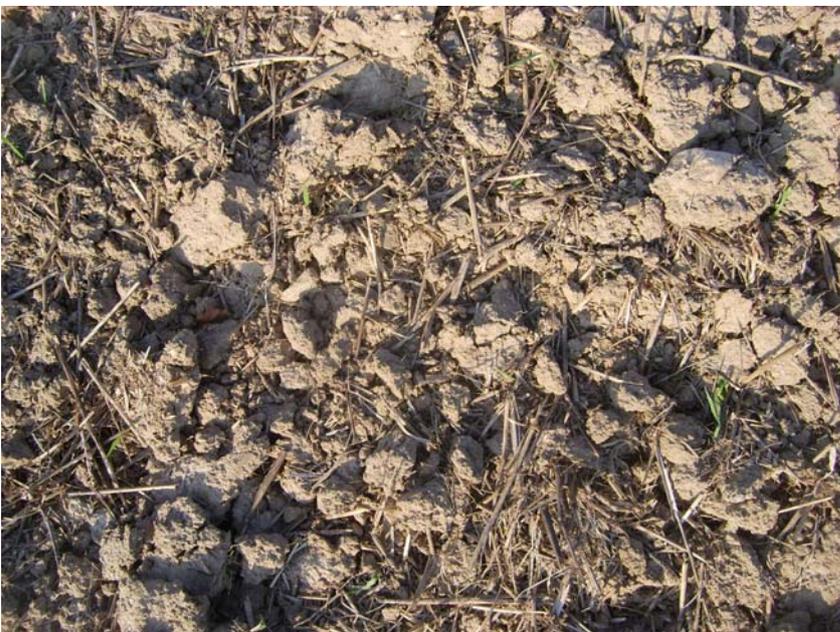
Vom 12.09.09 Bild 2) Variante I des Betriebes H.

In der grobscholligen Bodenstruktur läuft das feine Senfseedgut erschwert auf. Die Strohverteilung ist mit dieser Bodenbearbeitung unbefriedigend, da es in tiefe Bodenschichten verlagert wurde und somit schlechter verrottet.

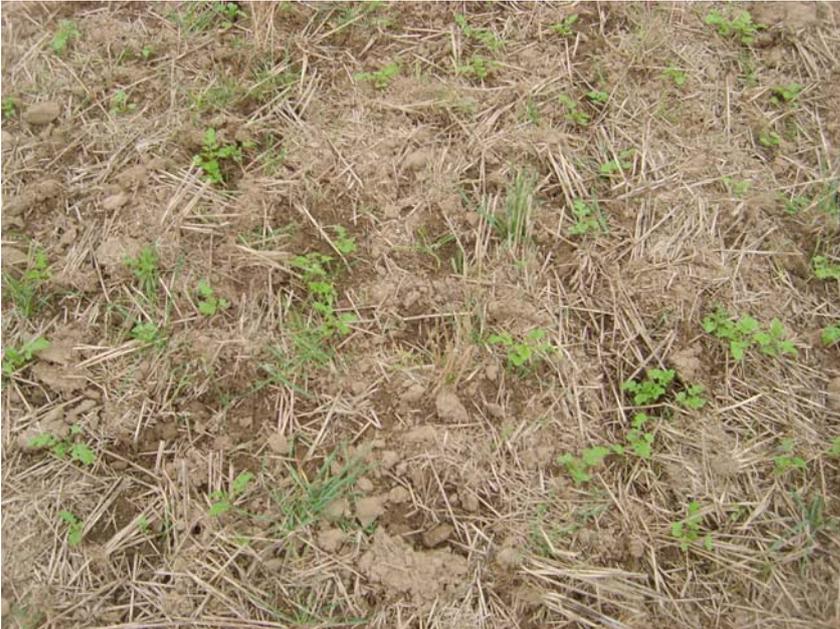
Vom 29.09.09 Bild Nr. 3) Variante I des Betriebes H.

Der Auflauf des Senfes ist letztlich unbefriedigend. Die grobe Bodenstruktur, das unverrottete Stroh und der geringe Senfaufwurf bieten bis dato einen mittelmäßigen Erosionsschutz.

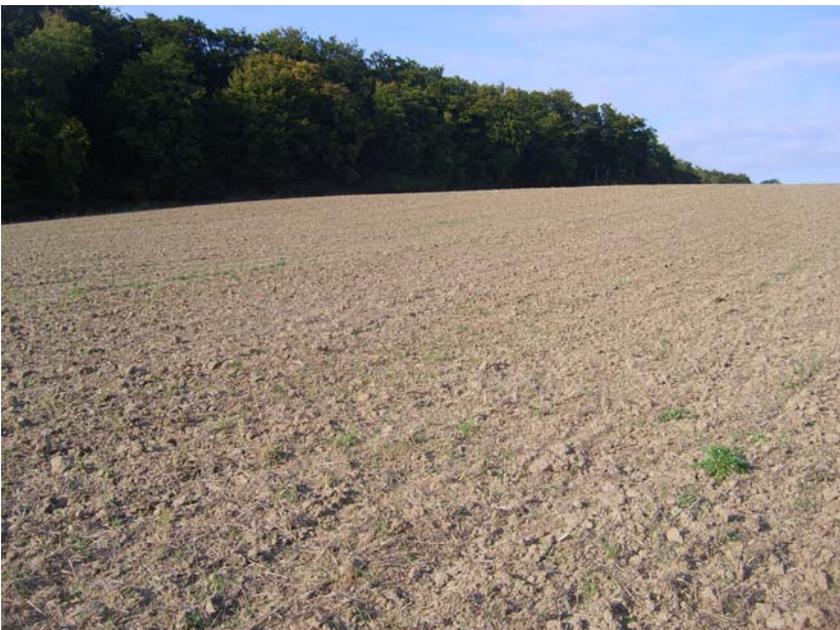
Vom 12.09.09 Bild 4) Variante II des Betriebes F.-K.

Durch die intensivere Bodenbearbeitung sind das Ausfallgetreide und das Stroh besser mit dem Boden vermischt. Die feinkrümmelige Struktur ist dagegen erosionsgefährdeter als der Boden aus der Variante I.

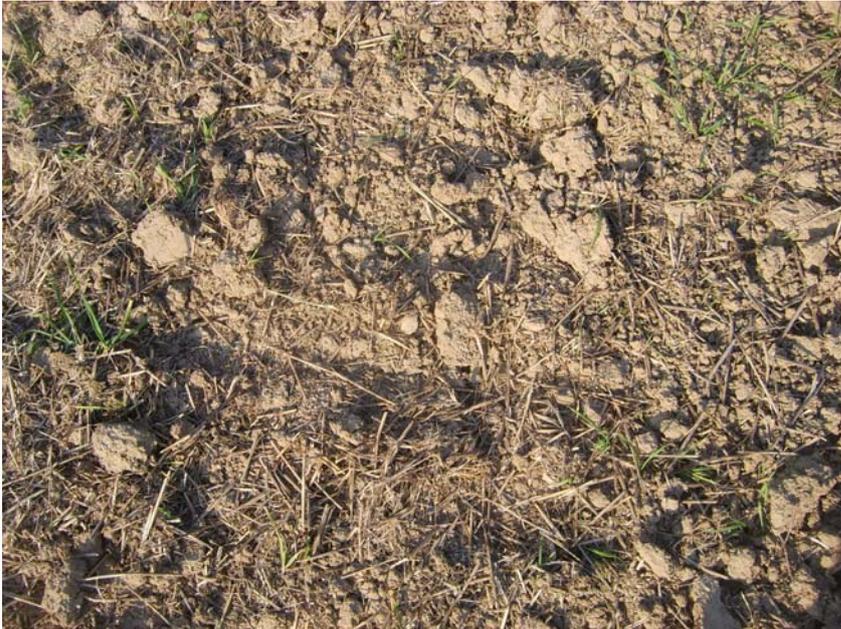
Vom 12.09.09 Bild 5) Variante II des Betriebes F.-K.

Die Auflaufbedingungen für den Senf sind in dem feinkrümmeligen Boden günstiger als in der Variante I. Das Stroh wurde besser mit dem Bodenmaterial vermischt.

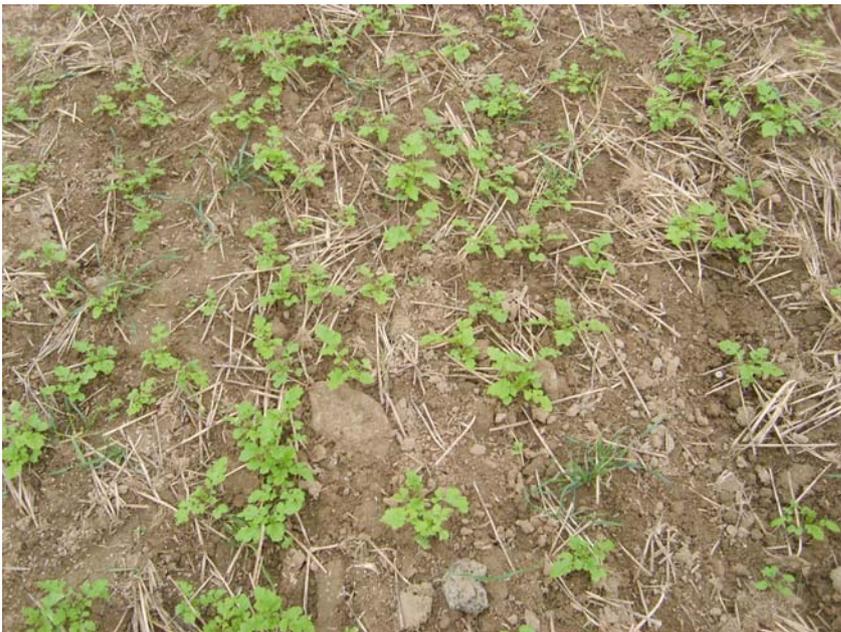
Vom 29.09.09 Bild 6) Variante II des Betriebes F.-K.

Der geringe Senfaufwuchs, die geringeren Strohreste auf dem Boden und die feinkrümmelige Struktur des Bodens bieten einen ebenfalls nur geringfügigen Schutz vor Wassererosion.

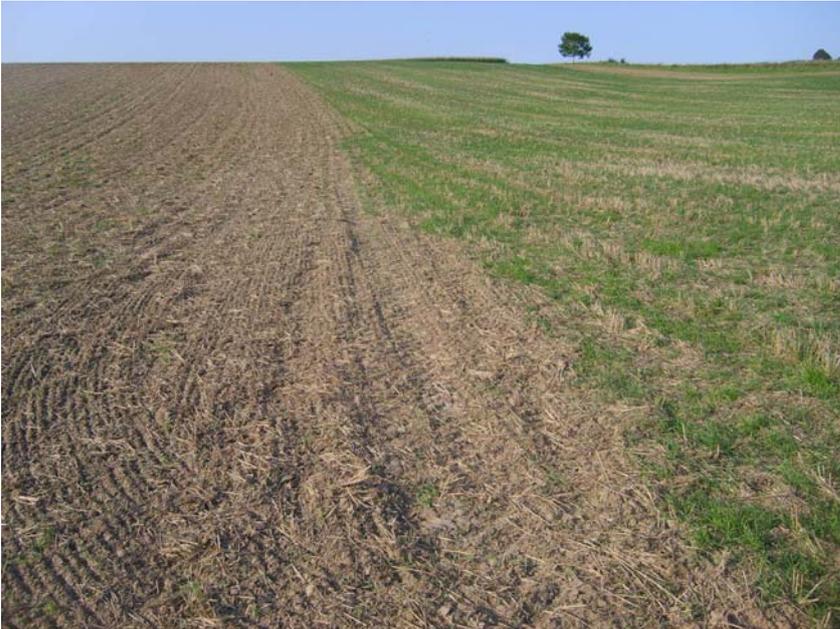
Vom 12.09.08 Bild 1) Variante III des Betriebes M.

Deutlich sichtbar ist der zügige Auflauf des Ausfallgetreides (rechts im Bild) ca. 10 Tage nach der Bearbeitung mit dem Grubber. Linke Bildseite verdeutlicht, dass das Ausfallgetreide durch die doppelte Bearbeitung effektiver eingearbeitet wurde und Getreidekörner an der Bodenoberfläche wegen der trockenen Bedingungen schlechter auflaufen. Sichtbar sind auch die Längsstreifen im Boden durch das Walzen.

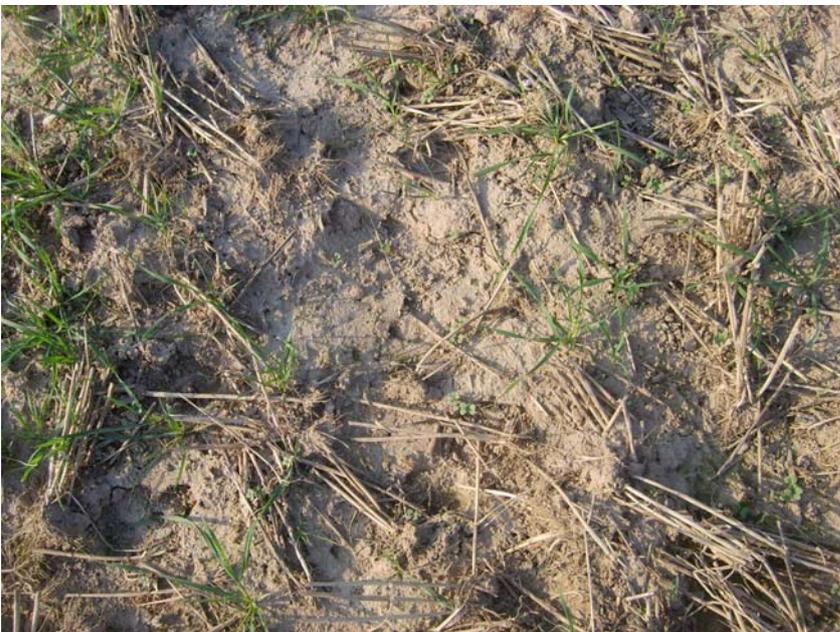
Vom 12.09.08 Bild 2) Variante III des Betriebes M.

Die verkrustete Bodenoberfläche ohne Bearbeitung mit der Walze, das alte Ausfallgetreide, verspätet aufgelaufenes Getreide, sowie vereinzelt bereits aufgelaufener Senf bedecken teilweise den Boden. Das Auflaufen des Senfes wird durch die Kruste erschwert.

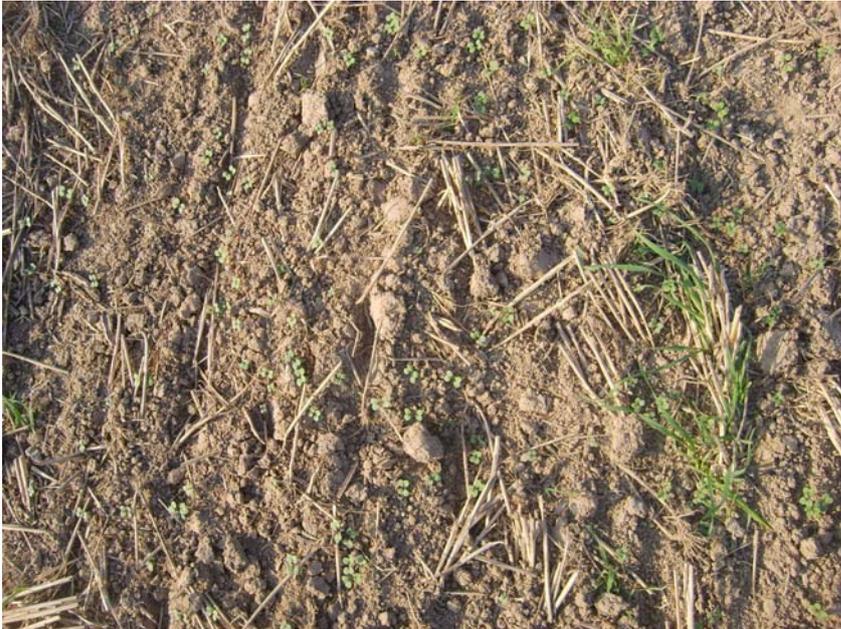
Vom 12.09.09 Bild 3) Variante III des Betriebes M.

Auf der gewalzten Fläche ist deutlich mehr Senfseedgut aufgelaufen. Die Bodenoberfläche ist locker, feinkrümmeliger und nicht verkrustet.

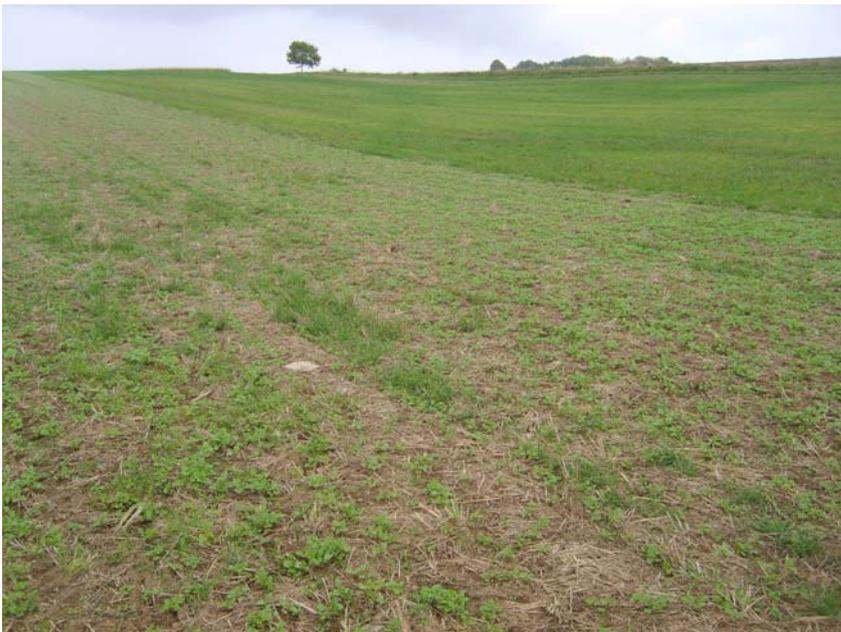
Vom 29.09.08 Bild 4) Variante III des Betriebes M.

Links der Fläche ist die Bodenbedeckung durch den Senf deutlich besser. Im hinteren Bereich befindet sich vermehrt Ausfallgetreide, das durch die einmalige Bearbeitung nicht so intensiv eingearbeitet wurde.

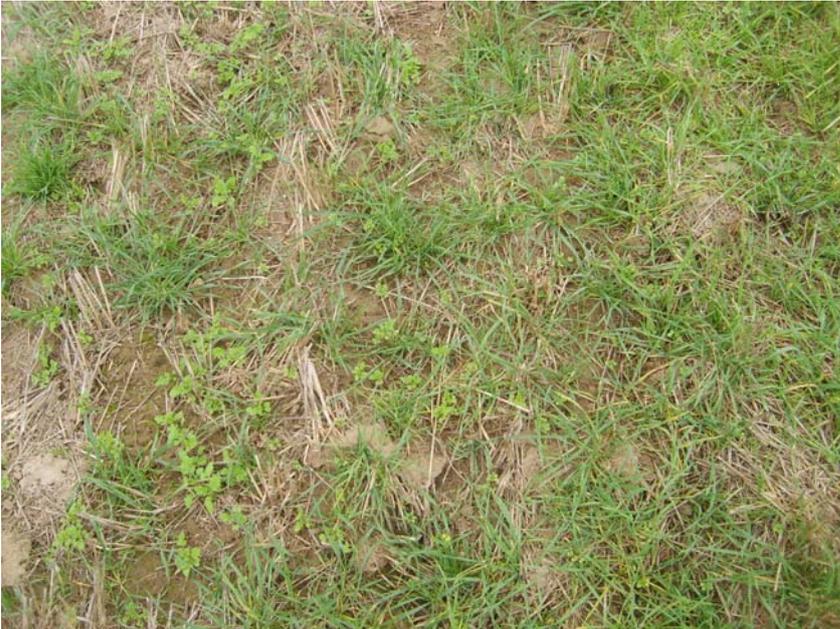
Vom 29.08.09 Bild 5) Variante III des Betriebes M.

Der Senf ist in den Bereichen mit viel Ausfallgetreide deutlich weniger aufgelaufen als auf der Fläche, auf der der Bewuchs mit Ausfallgetreide geringer ist.

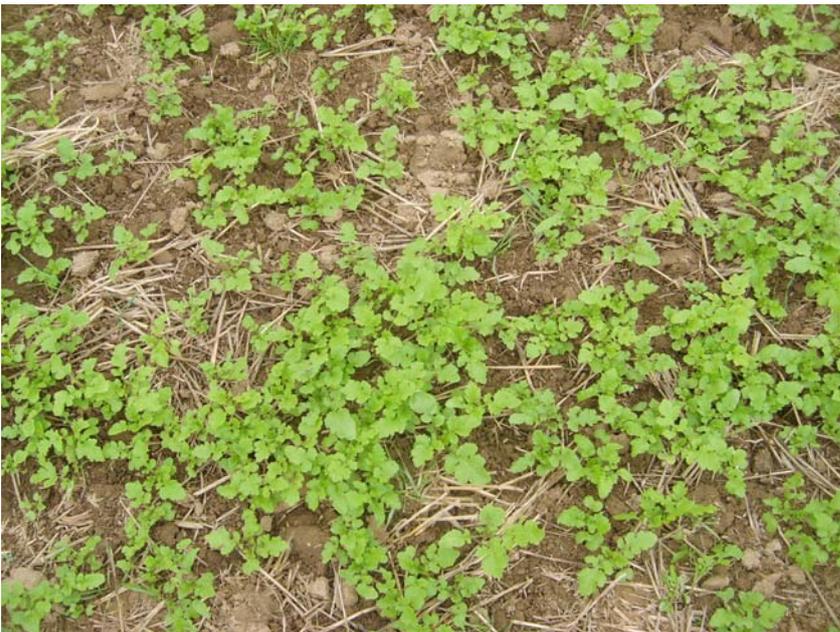
Vom 29.08.09 Bild 6) Variante III des Betriebes M.

Vermehrter Bewuchs mit Senf an den Flächen, wo weniger Ausfallgetreide aufgelaufen ist. Die Bedeckung des Bodens ist erheblich besser und bietet einen verbesserten Bodenschutz.

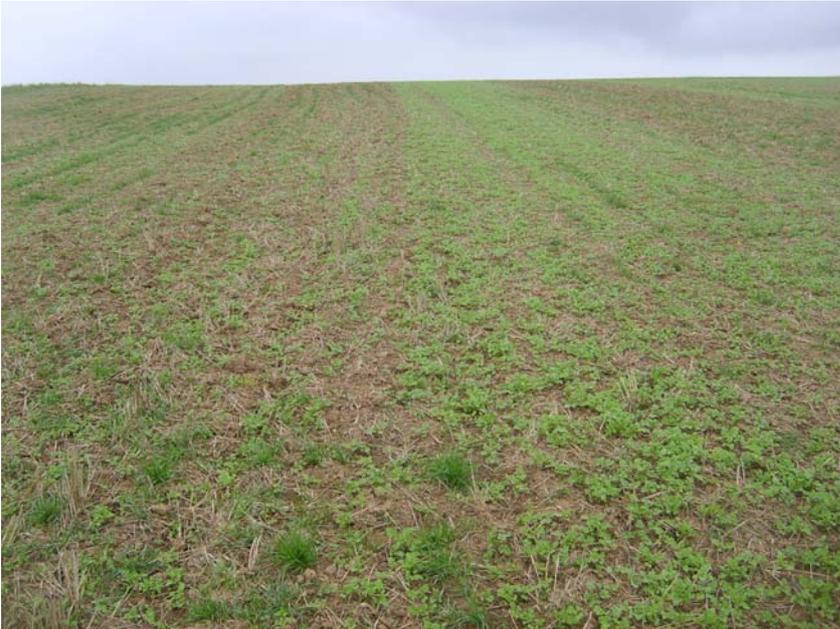
Vom 29.08.09 Bild 7) Variante III des Betriebes M.

Deutlich ist hier der gewalzte Bereich im rechten Bildrand gegenüber dem ungewalzten Bereich mit geringerem Senfaufwuchs zu erkennen.

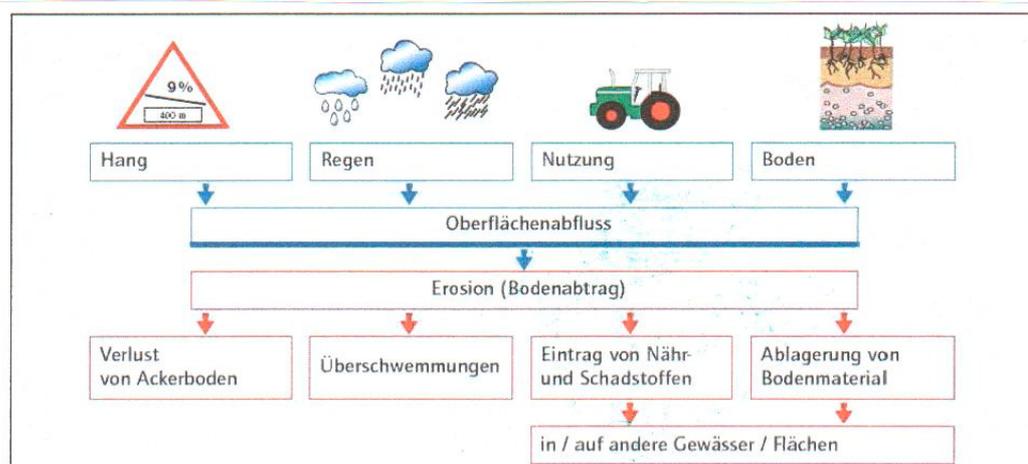
Abb. 1 Ursachen und Folgen der Wassererosion

An dem Schaubild (Abb. 1) wird deutlich, dass die Ursachen von Wassererosion wie Hang (Hangneigung), Regen (Niederschlagsereignisse) und Boden (Bodenart) nicht oder nur unwesentlich beeinflussbar sind. Die landwirtschaftliche Nutzung der gefährdeten Flächen dagegen kann einen Beitrag zur Vermeidung der Erosion durch Wasser liefern.

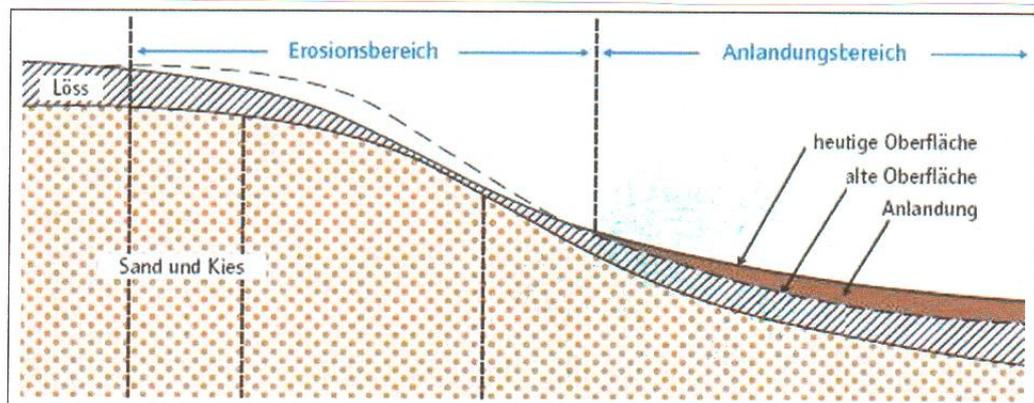
Bei anhaltenden Niederschlägen kann abfließendes Regenwasser Bodenteilchen, daran gebundene Nährstoffe und Humus aus dem Aggregatverband lösen und auf der Bodenoberfläche abführen. Im Oberbereich verursachen Erosionsvorgänge eine Verflachung der durchwurzelbaren Krume und den Verlust an Feinerde, Humus und Nährstoffen (Abb. 2).

Abb. 2 Bodenverlagerung durch Wassererosion

Am Unterhang eines erosionsgefährdeten Schläges wird durch Anlandung der Sedimente der ursprüngliche Boden überdeckt. In einigen Fällen wird der nährstoffreiche, mit Ton und Humusteilchen angereicherte Feinboden, in Vorfluter gespült und sorgt dort für erhebliche Störungen und Belastungen.

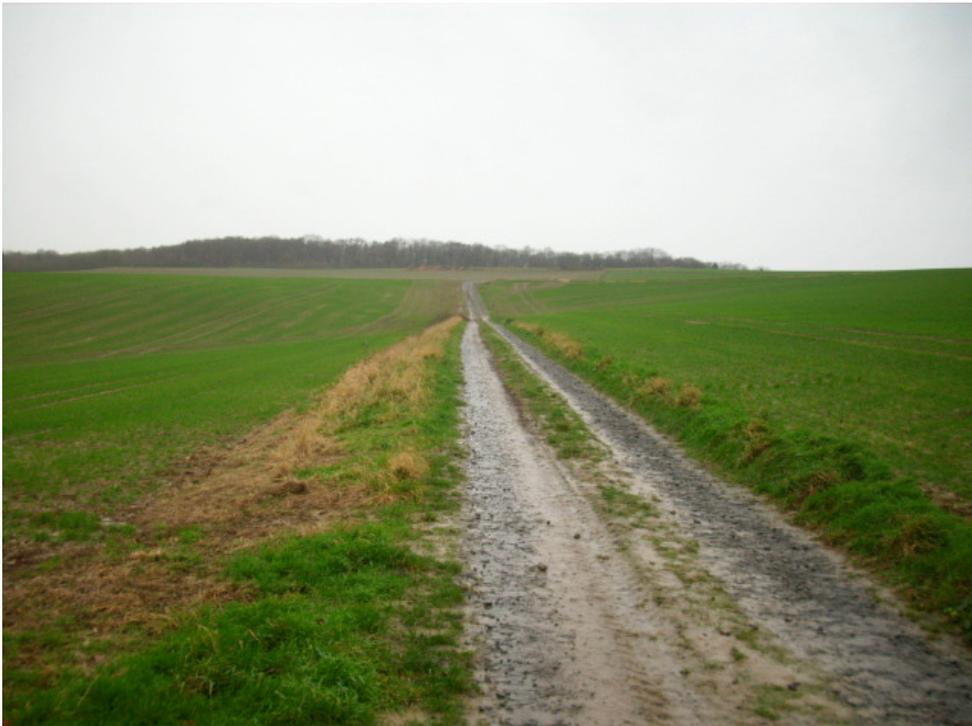
Bei den Erosionsschäden im Raum Holtensen, Herkensen und Dörpe handelt es sich auf den Ackerflächen überwiegend um Rinnenerosion. Das ablaufende Wasser spült ca. 10 bis 40 cm tiefe Rinnsale in den Boden. Die Rinnen folgen vielfach den Tiefenlinien, die durch die Bewirtschaftung der Äcker z.B. Pflugfurchen, Drillreihen oder Fahrspuren herrühren.

Foto 1 Erosionsflächen im Bereich Holtensen

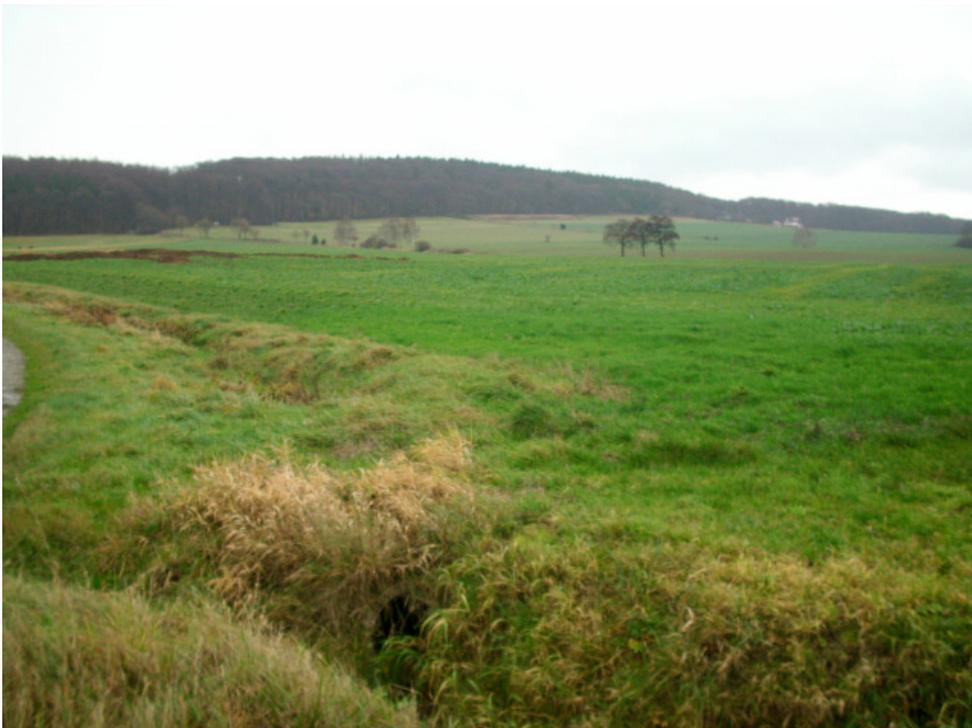
Foto 2 Erosionsgefährdete Fläche in Dörpe

Das geplante Rückhaltebecken zum Absetzen der Sedimente und die Reduzierung der Fließgeschwindigkeit auf der landwirtschaftlichen Fläche in Dörpe ist mit Sicherheit eine

geeignete Lösung zur Erosionsminderung. Ackerbaulich ist von dem Betriebsleiter der Fläche die Mulchsaat zu Mais geplant. Auch der Bewuchs mit Ausfallraps und Ausfallgetreide wurde im Herbst nicht bearbeitet, sodass der Erosionsschutz bis zur Bestellung des Mais im Frühjahr gewährleistet ist. Auch in diesem Fall muss betrieblich geprüft werden, ob der Maisanbau auf dieser Fläche in der Fruchtfolge durch den Anbau von Winterraps ersetzt werden kann.

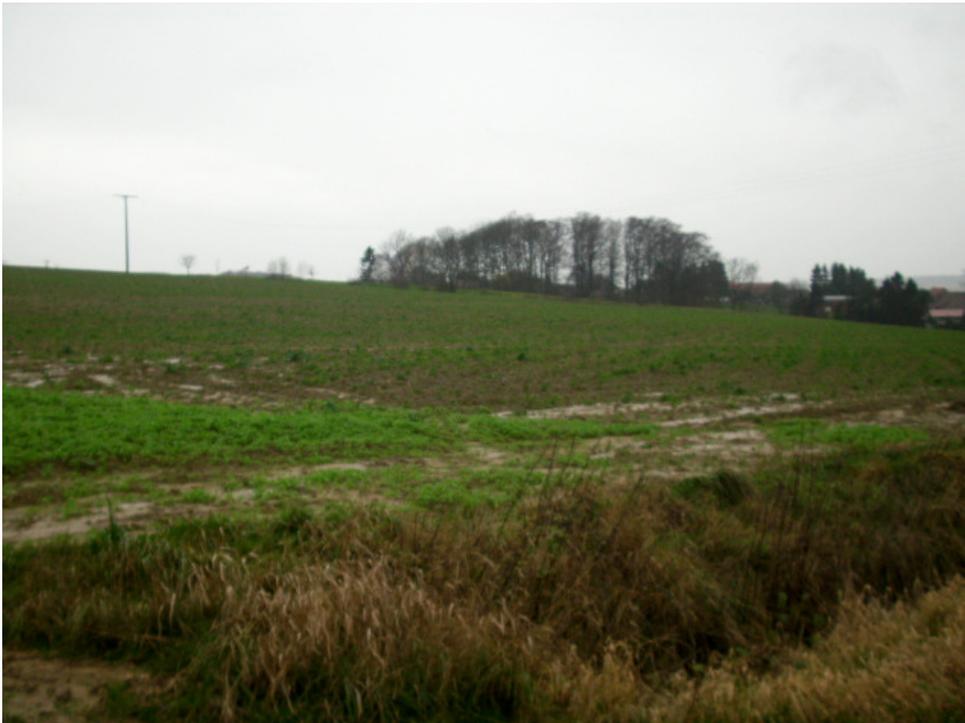
Foto 3 Erosionsfläche in Herkensen

Auf der erosionsgefährdeten landwirtschaftlichen Fläche in Herkensen ist die Errichtung von Kaskaden am Feldrand geplant. Dies ist sicherlich eine weitere Möglichkeit der Erosionsminderung, da sich durch die Reduzierung der Fließgeschwindigkeit die Sedimente absetzen können und Wassermassen kurzfristig zurückgehalten werden können. Der geplante Anbau von Kartoffeln auf dieser Fläche ist sicherlich problematisch einzustufen, da sich das Niederschlagswasser in den Senken zwischen den Dämmen sammelt und Hang abwärts zu fließen beginnt. Eine Möglichkeit zur Reduzierung der Erosion wäre auf dieser Kartoffelanbaufläche zusätzlich, eine Begrünung der Fahrgassen durchzuführen, da diese i.d.R. nicht bepflanzt werden.
