# Endbericht

## Gewässerentwicklungskonzept Neuenhagener Mühlenfließ / Erpe

Planungsteam GEK 2015  
Lp+b • ube • IPS

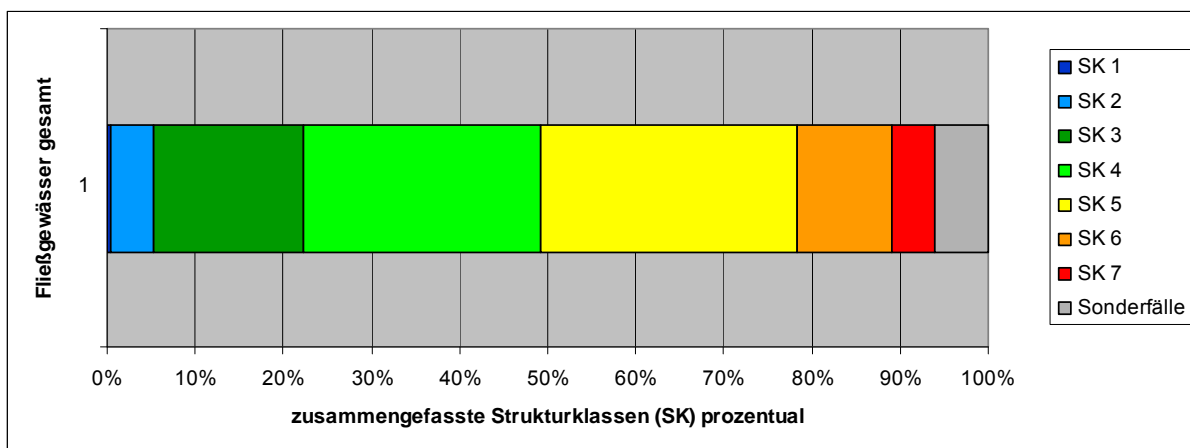
Abbildung 20: Verteilung der Strukturklassen für alle Gewässer des Einzugsgebietes

Gewässerstruktur	Länge [m]	Anteil [%]
1	200	0,3
2	3.000	5
3	10.900	17
4	18.000	27
5	19.400	29
6	7.000	10,7
7	3.500	5
Sonderfälle	3.900	6
Summe	65.900	100

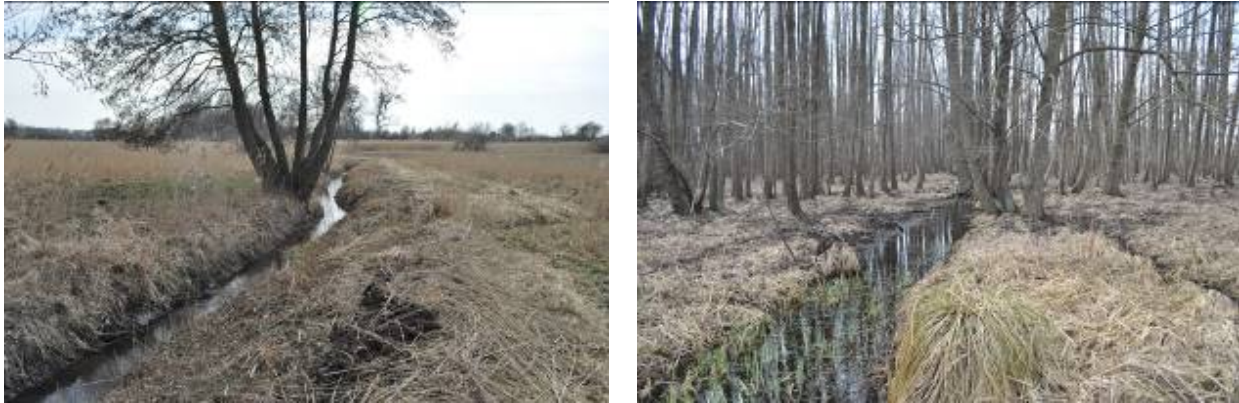
Abbildung 23: Altlandsberger Mühlenfließ bei Kilometer 1,8 (linkes Bild, in Fließrichtung) und bei Kilometer 3,6 (rechtes Bild, gegen Fließrichtung).

Umfeld auf großen Teilstrecken, von dem vorhandenen Torf am Ufer in den Abschnitten 1800-4400 und von den immer wieder gut bis sehr gut ausgeprägten Uferstrukturen beeinflusst (Abbildung 23).

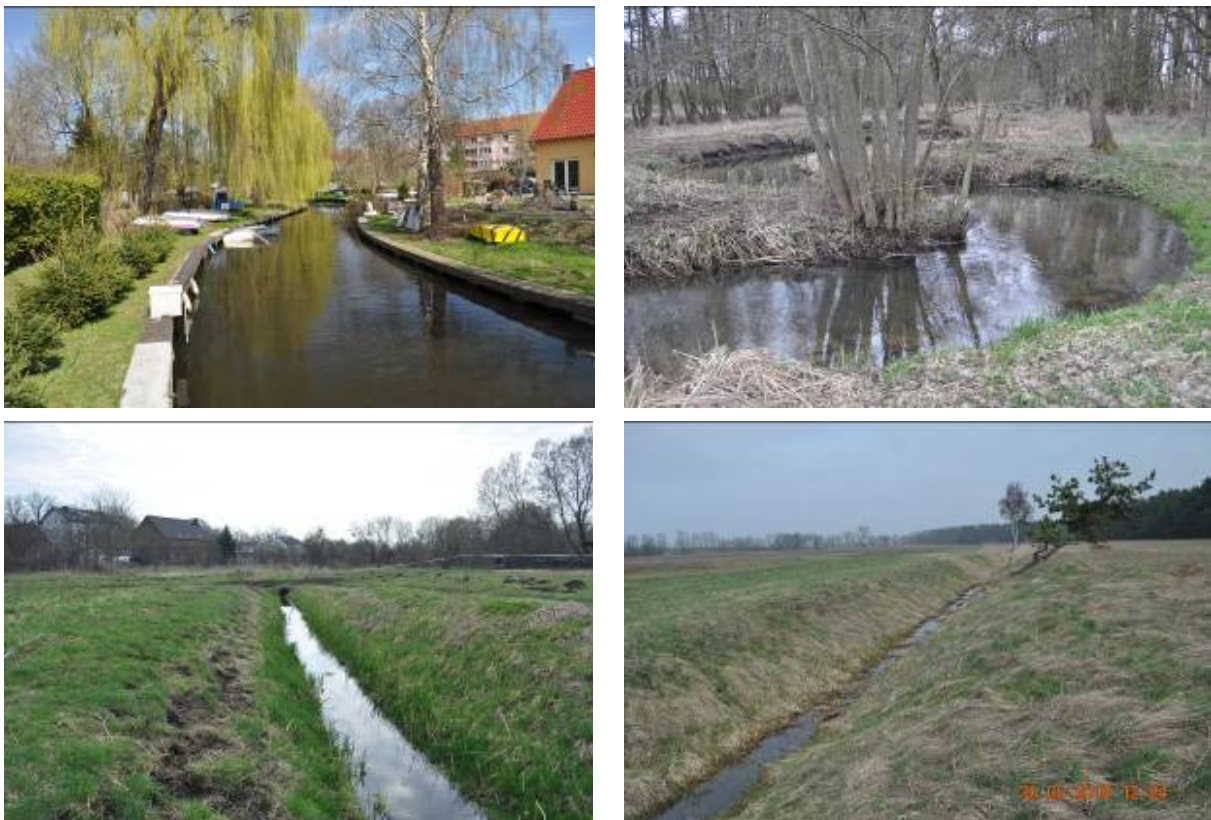
Abbildung 25: Erpe bei Kilometer 0,3 (Bild links oben, gegen Fließrichtung), bei Kilometer 17,2 (Bild rechts oben, in Fließrichtung), bei Kilometer 29,5 (Bild links unten, gegen Fließrichtung) und bei Kilometer 31,3 (Bild rechts unten, gegen Fließrichtung).

Die Erpe hat eine Gesamtlänge von 31,7 km. Davon sind 3 Abschnitte (2 Seen, 1 sonstiger Sonderfall), also ca. 1%, Sonderfälle. Die Erpe verläuft durch unterschiedlich genutztes Gelände, so dass ihre Strukturen sehr heterogen sind. Bedingt dadurch gibt es z.B. in den Abschnitten 15269-17269 ein annäherndes Naturprofil bzw. ein Naturprofil mit meist stark geschwungenem bis geschlängeltem Verlauf. Häufiger treten jedoch das Trapez- oder verfallende Regelprofil und im Unterlauf das Kastenprofil auf. Diese dann mit entsprechender Tiefe und nur wenigen Ufer- und Sohlstrukturen (Abbildung 25). Des Weiteren gibt es Abschnitte, die erosionsbedingt keinen Uferbewuchs haben (Abschnitte 4069-5269).

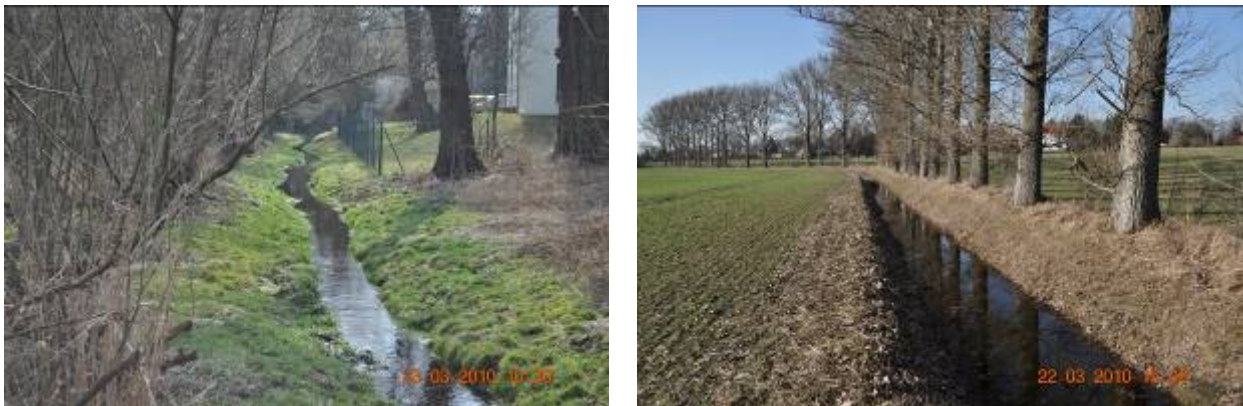
Abbildung 27: Hoher Graben Werneuchen bei Kilometer 0,4 (linkes Bild, in Fließrichtung) und bei Kilometer 2,35 (rechtes Bild, gegen Fließrichtung).

Nur 2 Abschnitte haben ein flaches und annäherndes Naturprofil. Dieses befindet sich in den Abschnitten 200-400 (Abbildung 27).

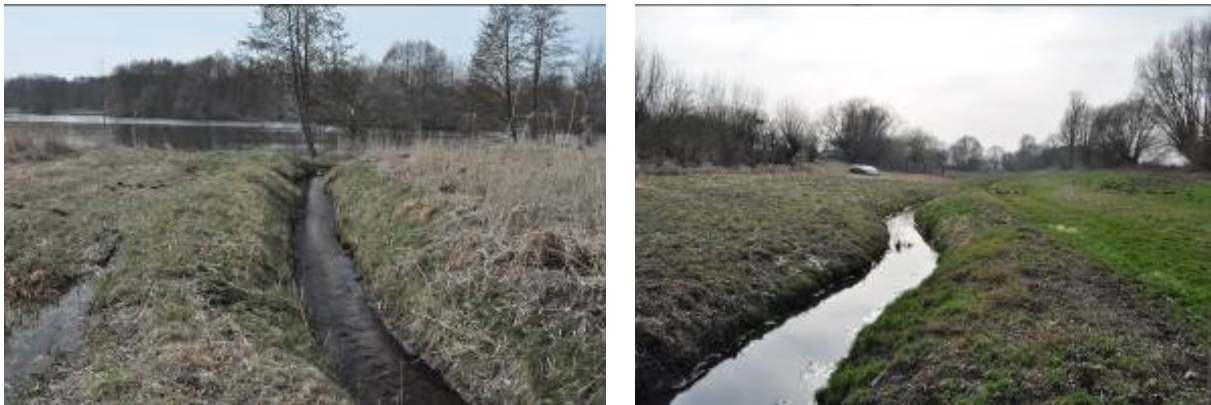
Abbildung 29: Wederfließ im Mündungsbereich bei Kilometer 0,1 (linkes Bild, in Fließrichtung) und bei Kilometer 2,4 (rechtes Bild, in Fließrichtung).

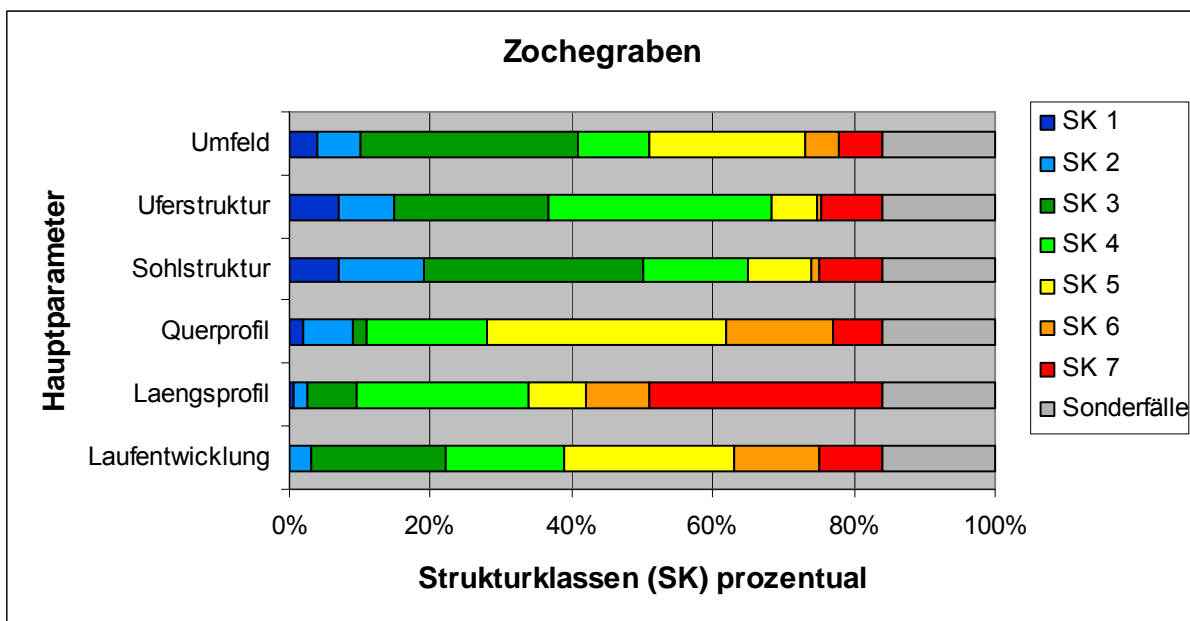
Abbildung 32: Bewertung der Hauptparameter für den Zochegraben.

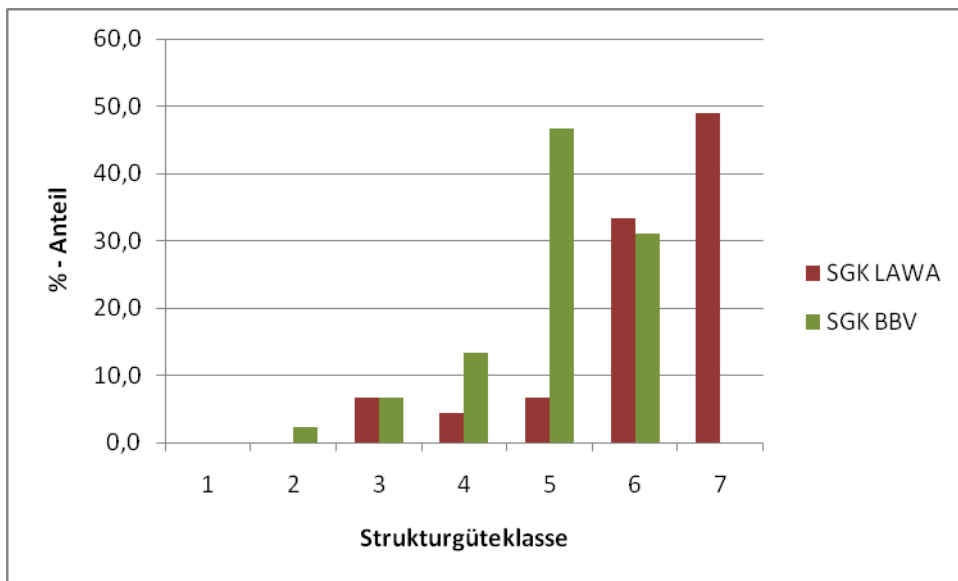
Abbildung 33: Verteilung der Struktur­güte­klassen nach Kartierverfahren

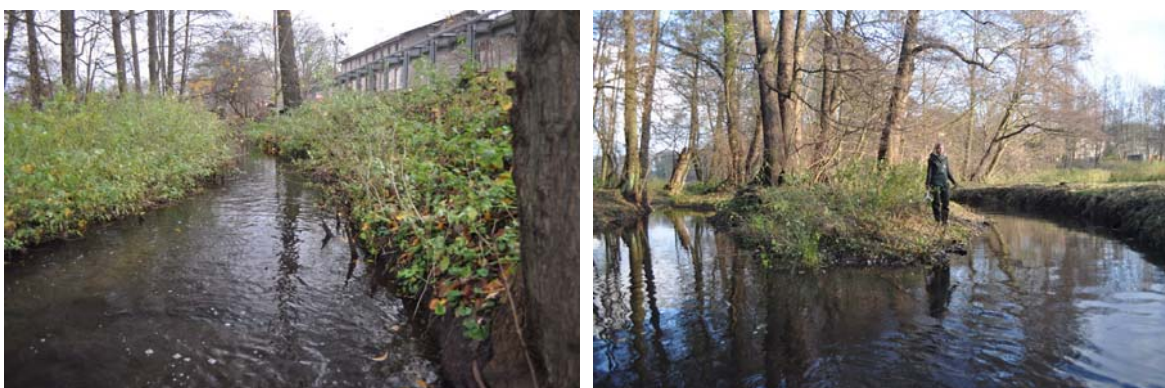
Abbildung 44: Abflussmessstelle Nr. 3 (links) und Nr. 4&5 (rechts, Zusammenfluss Erpe/Zoche)

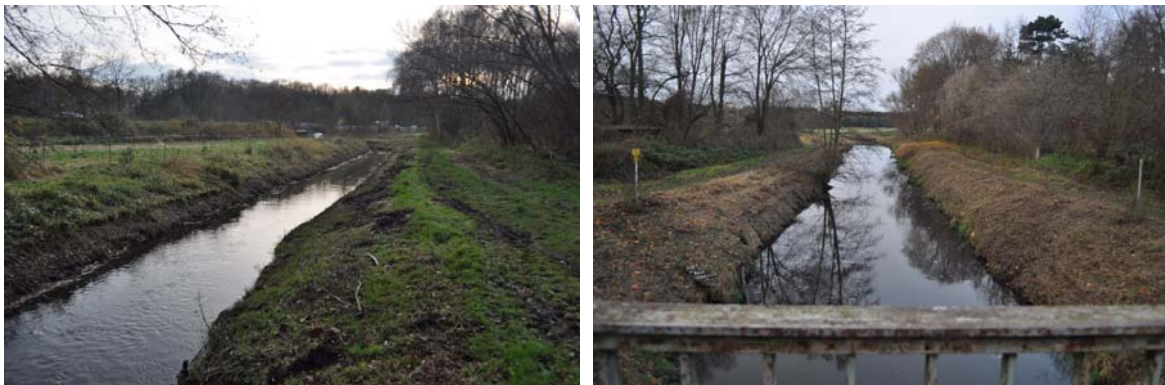
Abbildung 45: Abflussmessstelle Nr. 6 (links) und Nr. 7 (rechts)

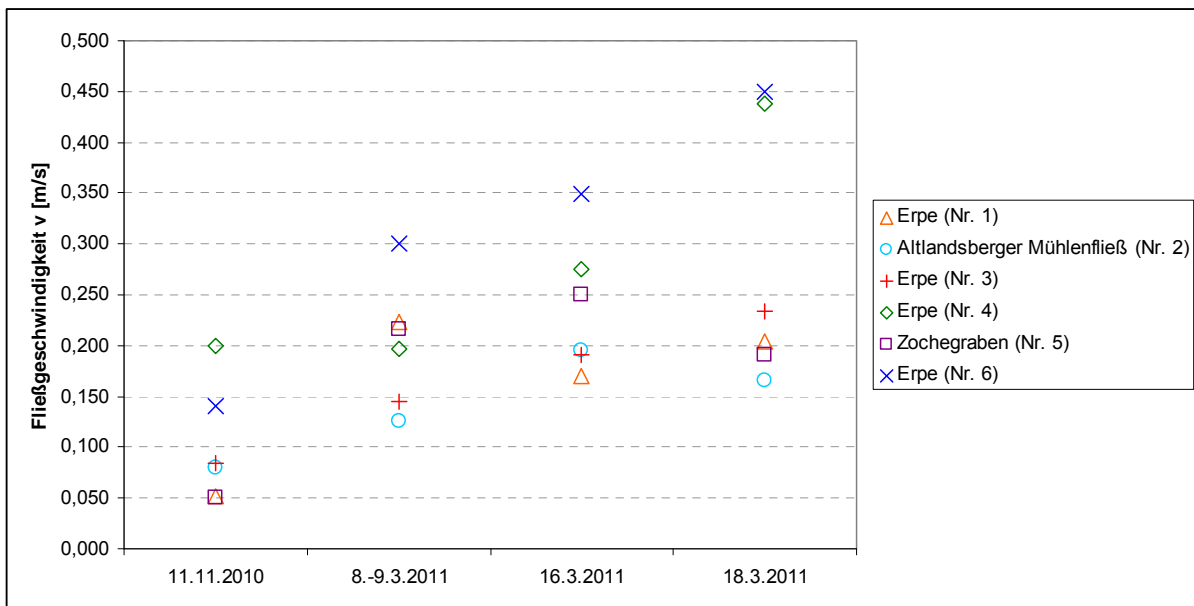
Abbildung 48: Ergebnisse der Fließgeschwindigkeitsmessungen

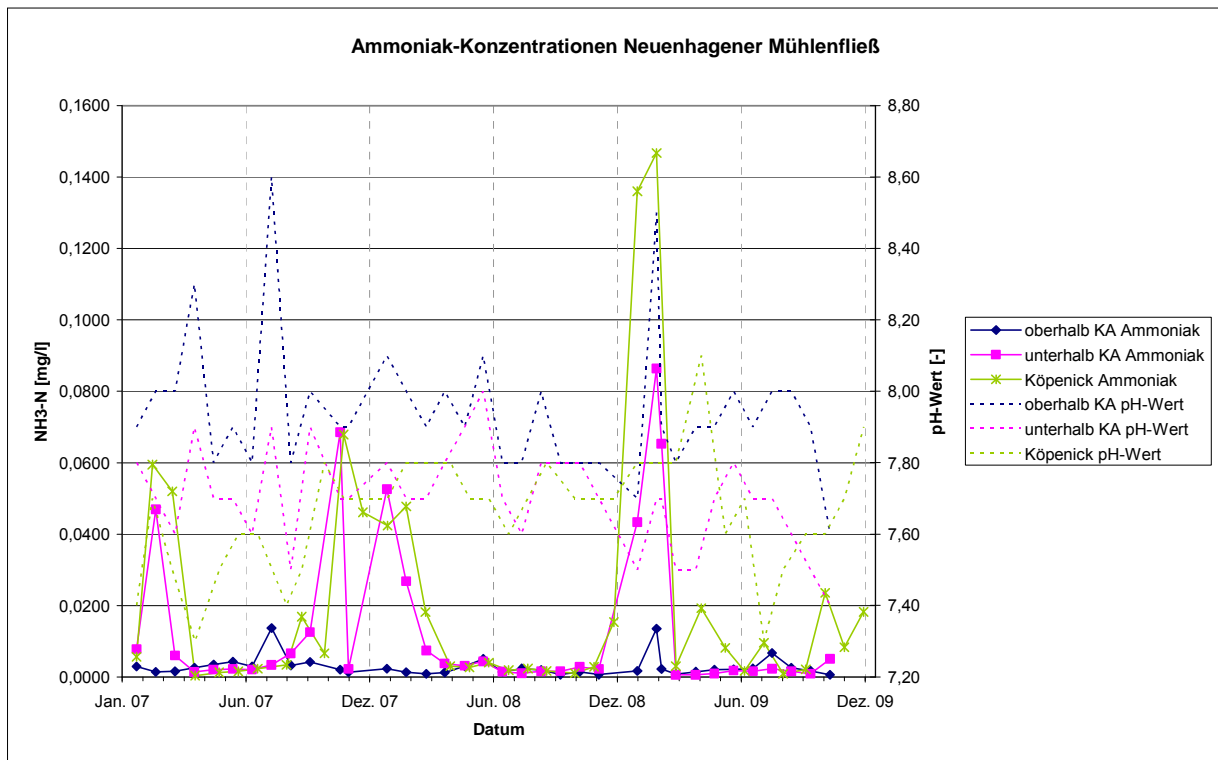
Abbildung 65: Ammoniak-Konzentration ober- und unterhalb der KA Münchehofe

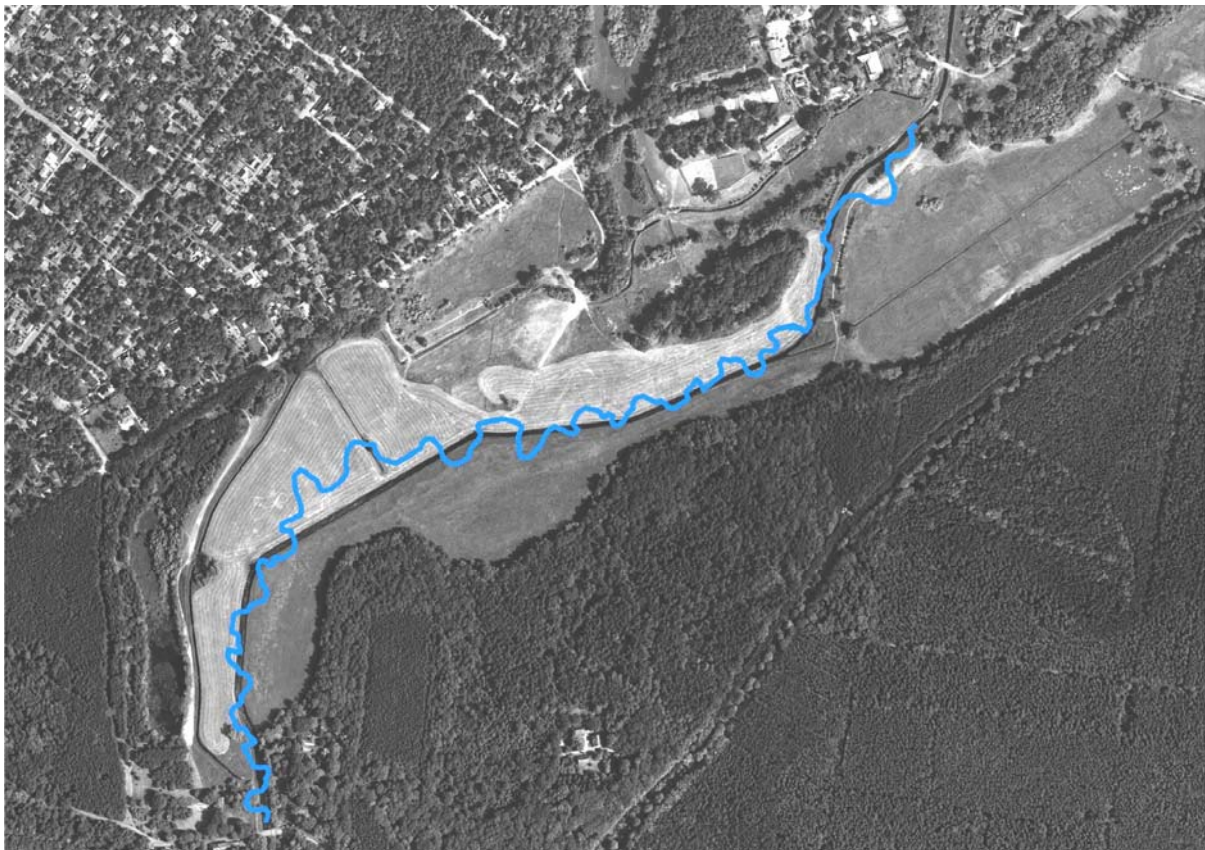
Abbildung 81: Beispielhafte Darstellung einer möglichen Erpe-Neutrassierung

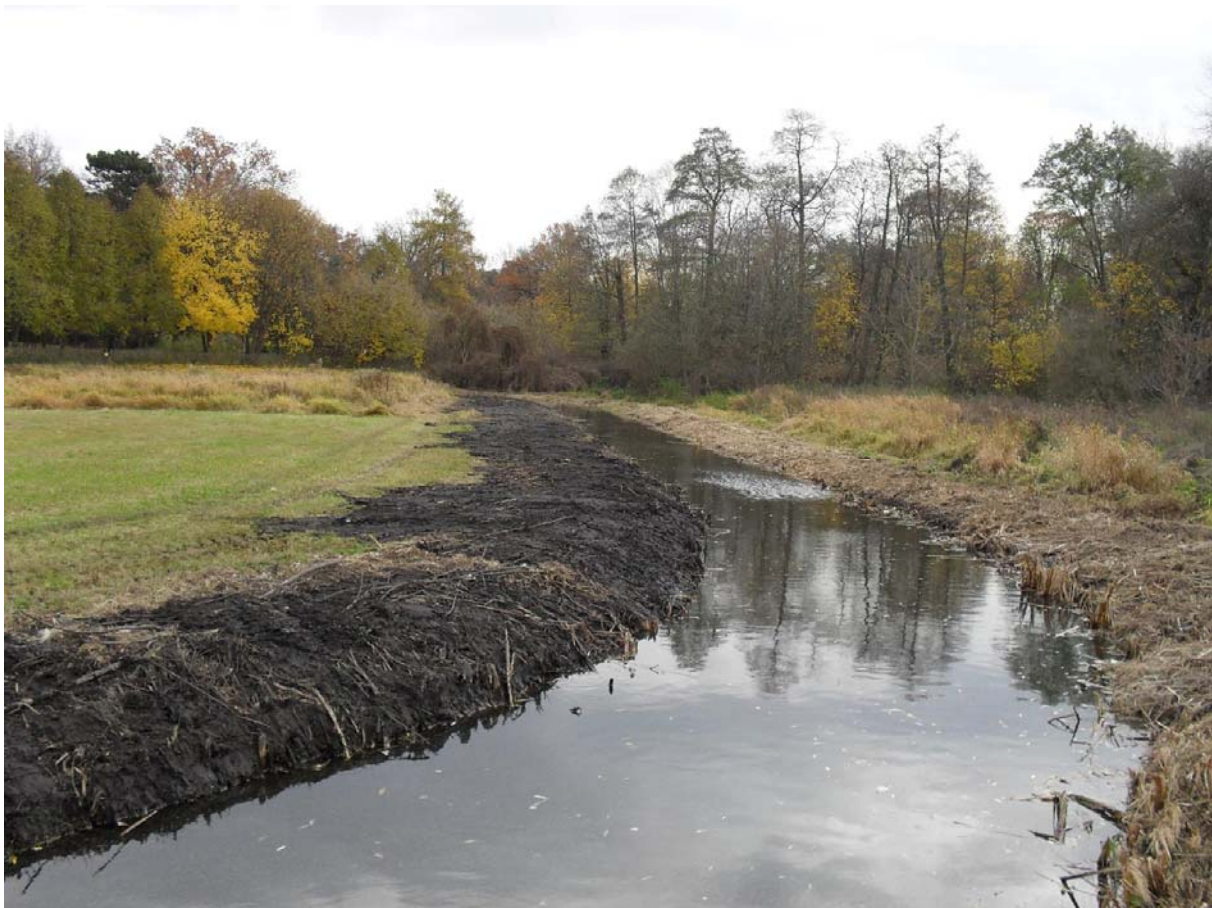
Abbildung 83: Gewässerunterhaltung im NSG Erpetal (Foto: Landschaft planen+bauen 2010)
