GEK Rhin 1+2

Ergebnisse der Bestandsaufnahme

Strukturgüte-Kartierung der Fließgewässer

1. Beratung des PAG
10. November 2010

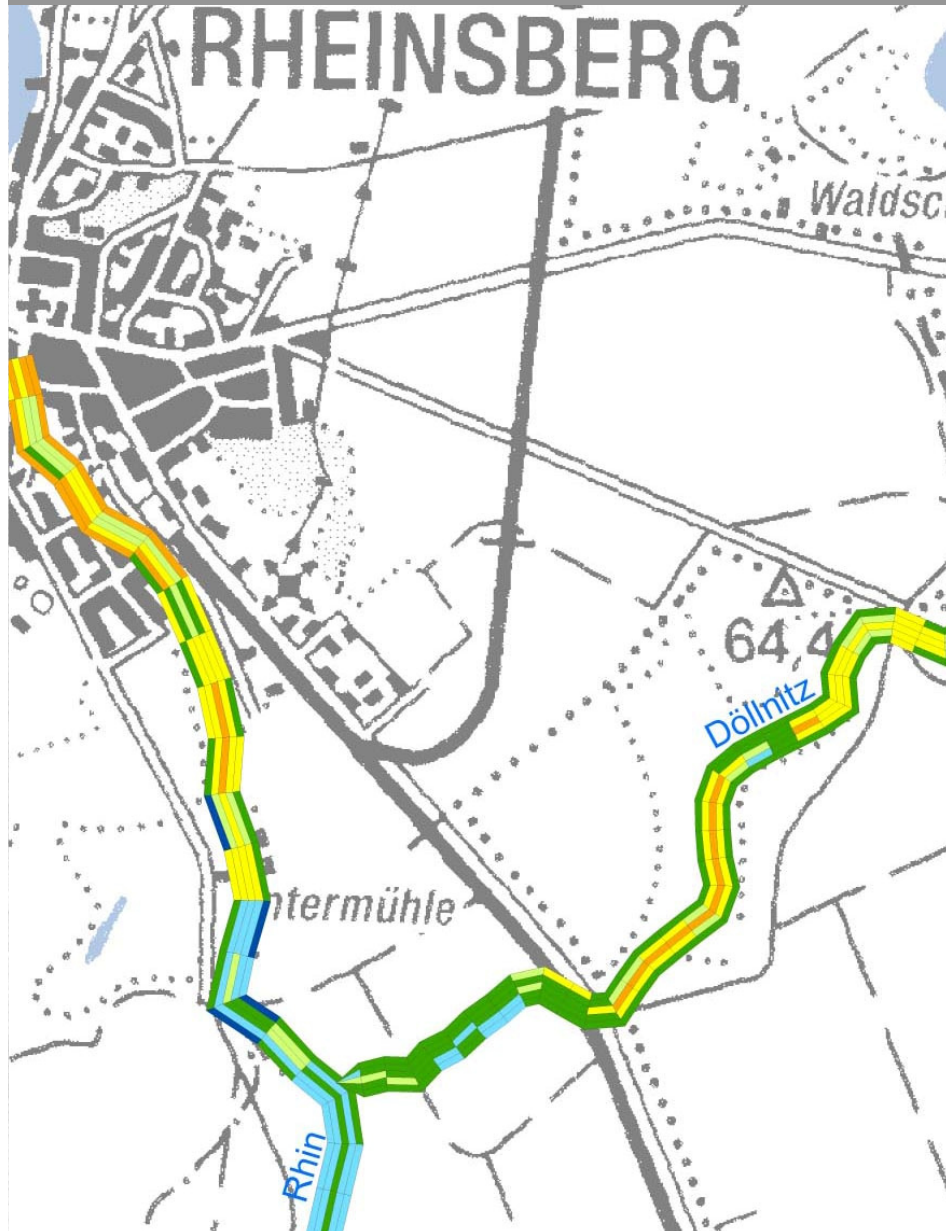
Karten-Darstellung

- Gewässerstrukturgütekarte
- 2 Karten (Teilgebiete Nord / Süd)
- Maßstab 1:30.000
- „5-bändige Darstellung“, d.h.
- Darstellung der Parameter
Sohle
Ufer (rechts / links)
Umfeld (rechts links)

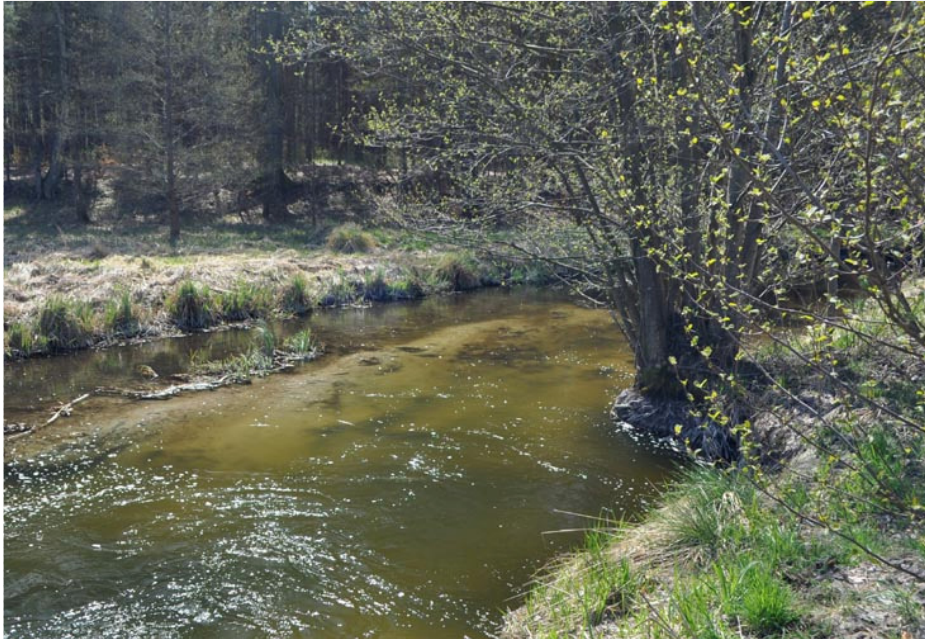
- zw. Rheinsberg und Einmündung Döllnitz
 - sandgeprägt (Typ 15)
 - Strukturklasse 2 (gering verändert)
-

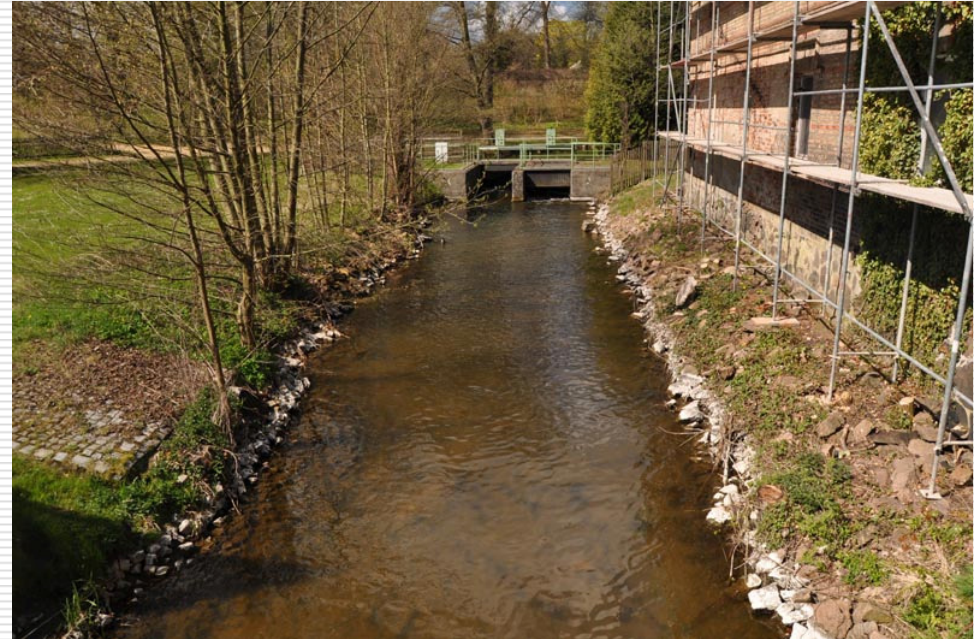
- Ortslage Rheinsberg (oberhalb Parkstraße)
 - sandgeprägt (Typ 15)
 - Strukturklasse 6 (sehr stark verändert)
-

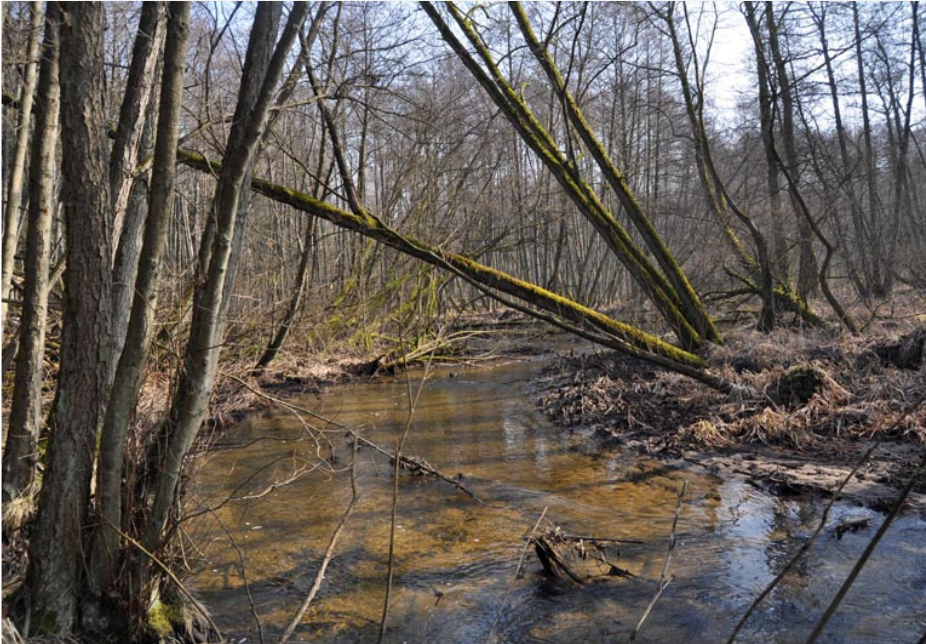
- bei Kramnitz
 - sandgeprägt (Typ 14)
 - Strukturklasse 2
(gering verändert)
-

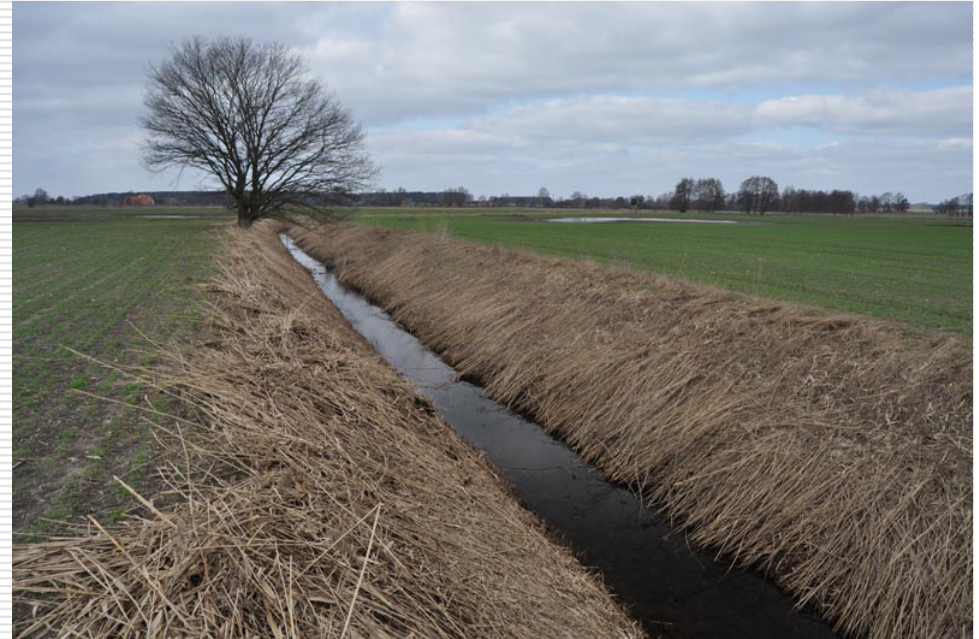
- nördlich Rönnebeck
 - sandgeprägt (Typ 14)
 - Strukturklasse 5
(stark verändert)
-

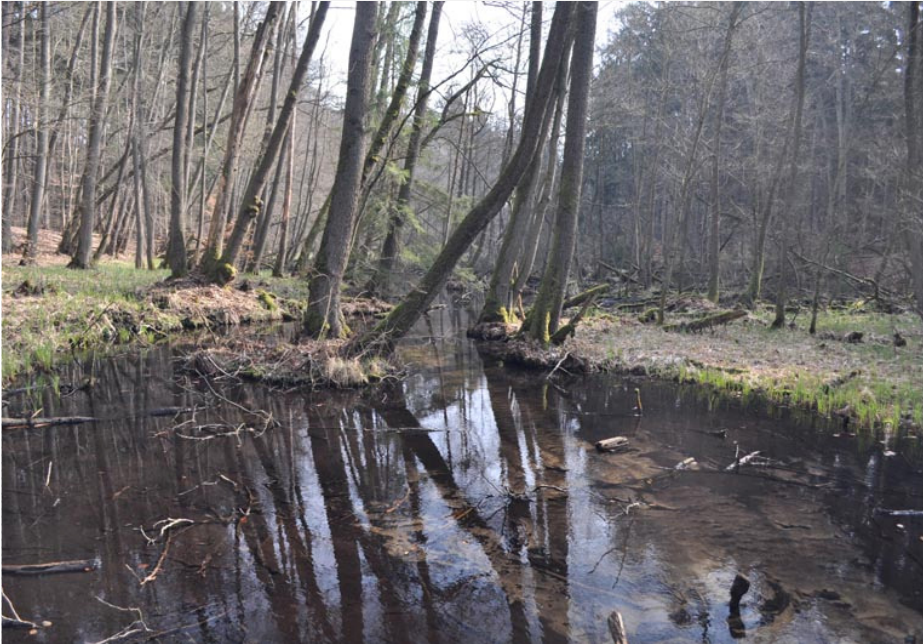
- oberhalb Kunsterspring
- sandgeprägt (Typ 14)
- Strukturklasse 2
(gering verändert)

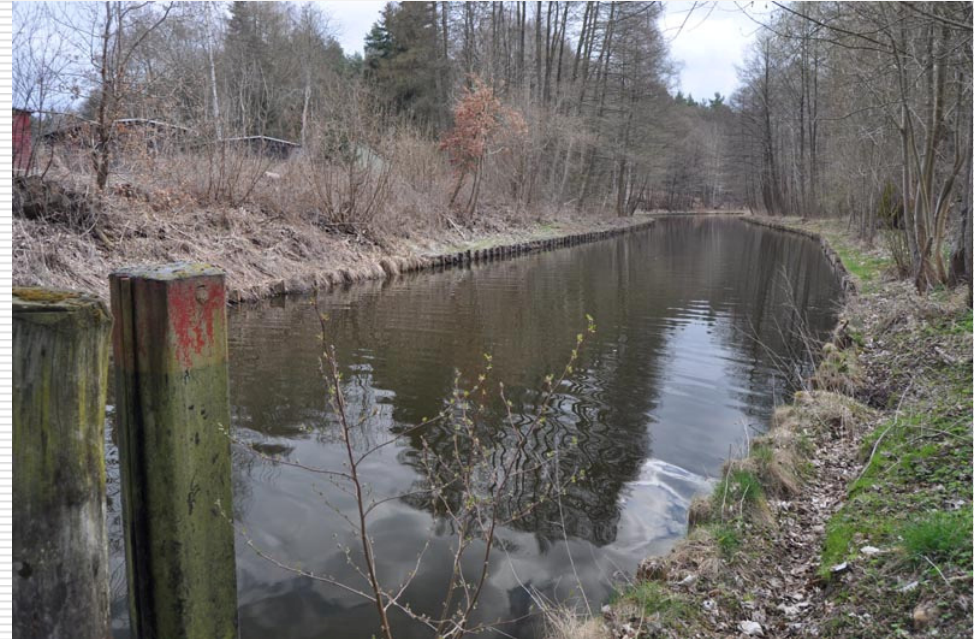
- unterhalb Tornowsee
- seeausflussgeprägt (Typ 21)
- Sonderfall (Sohle nicht kartierbar)

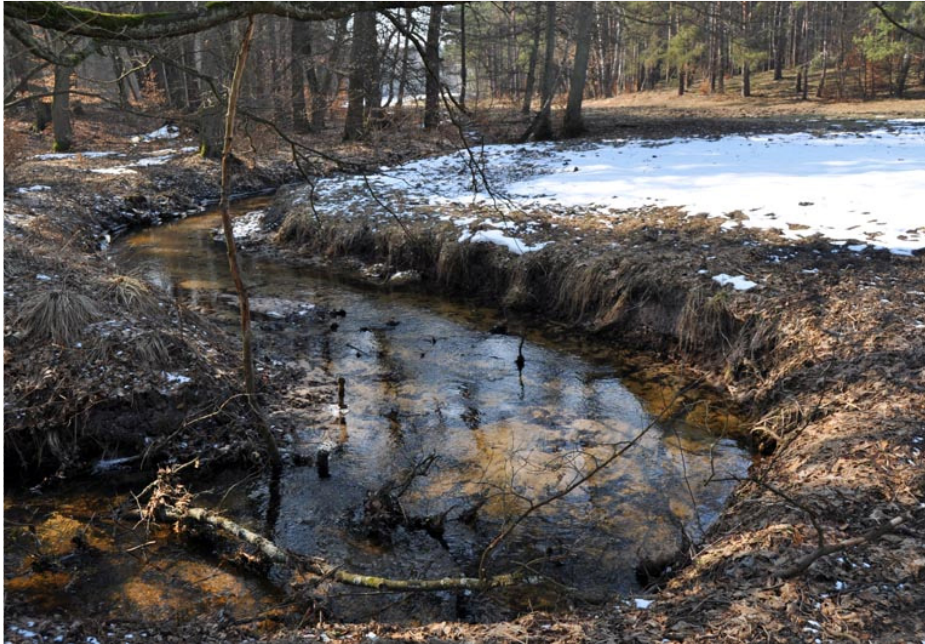
- unterhalb L19 / Bahnquerung
- sandgeprägt (Typ 14)
- Strukturklasse 3 (mäßig verändert)

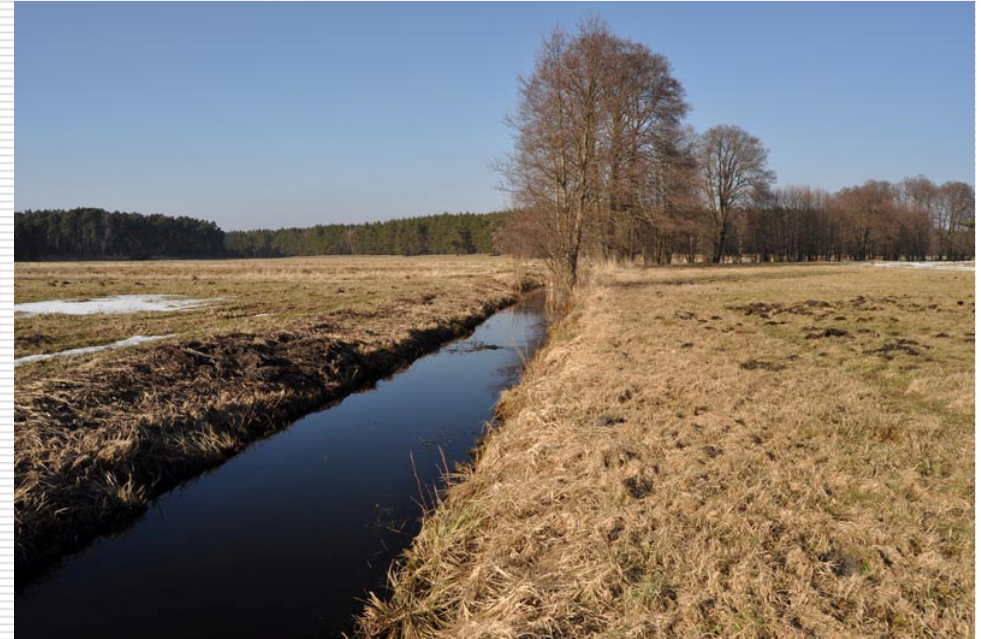
- oberhalb L19 / Bahnquerung
- sandgeprägt (Typ 14)
- Strukturklasse 5 (stark verändert)
