Abschnittsblatt

1	WK Großes Fließ 582622	Abschnitt Nr. P01
2	Begrenzung des Abschnitts	Von der Mündung in den Burg-Lübbener-Kanal bis zur Einmündung der Neuen Polenzoa
3		km von 0+000 bis 3+533
Referenzzustand / Leitbildtyp: Typ 15g Große sand- und lehmgeprägte Tieflandflüsse		
4	Bestand	
5	Bestand gem. C-Bericht: Fließgewässerkategorie: natürlich Fließgewässertyp: 15k (Kleine sand- und lehmgeprägte Tieflandflüsse) Fischgewässer: Cyprinidengewässer Ökologischer Zustand: unbefriedigend (Klasse 4) Chemischer Zustand: gut (ohne Berücksichtigung von Sulfat)	
6	Verbale Beschreibung, Foto :

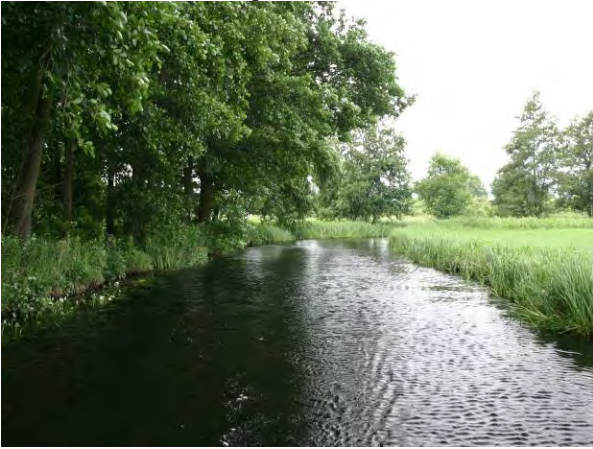
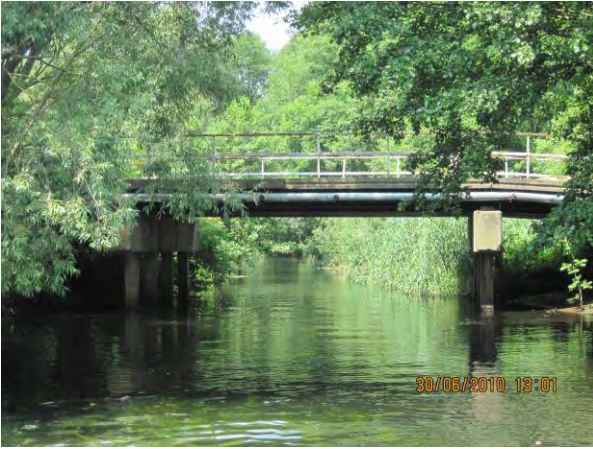
Km 1+800	km 3+504 (Wirtschaftsbrücke)
9	Gewässerstrukturgüte	Hydromorphologische Zustandsklasse: mäßig verändert (2,78 - gemittelt)
11	Bewertung des Bestandes	
12	Bewertung gem. C-Bericht: Zielerreichung Ökologischer Zustand: unklar (Fristverlängerung, Art 4 (4) a) i), ii) WRRL) Zielerreichung Chemischer Zustand: bereits vorhanden (ohne Berücksichtigung von Sulfat)

13	Verbale Bewertung Validierung Gewässertyp von 15 auf 15g; Hydromorphologie mäßig verändert (Defizit z. Zielzustand 0), geringe Eigendynamik, geringe Laufentwicklung, Tiefenvarianzen und Strömungsdiversitäten selten, große Querprofilbreiten; Biologischer Zustand gut (Defizit z. Zielzustand 0); Abflussdynamik/Fließgeschwindigkeit mäßig (Defizit z. Zielzustand -1); ökologische Durchgängigkeit prinzipiell gegeben (Prüfung Wehr 120); Umfeld (kein Handlungsbedarf); physikalisch-chemische Belastung mäßig (Defizit z. Zielzustand 0)	
14	Belastungen	
15	Verbale Beschreibung - Staubeinflussung durch Wehr 120/121 - Strukturelle Defizite	
16	Restriktionen	
17	Verbale Beschreibung - Hochwasserschutz - Nutzung (Fischerei, Landwirtschaft, Forstwirtschaft, Tourismus) - Wasserbewirtschaftung (Staugürtelsystem)	
18	Entwicklungsziele / Entwicklungsstrategien	
19	Verbale Beschreibung Sicherung der z. T. schon vorhandenen Zielzustände; Erhöhung der Strukturvielfalt (Struktureinbauten) nach Trittsteinstrategie (ca. alle 500 m); Erzeugung von Strömungsdiversität, stellenweise Beschattung (Initialpflanzungen)

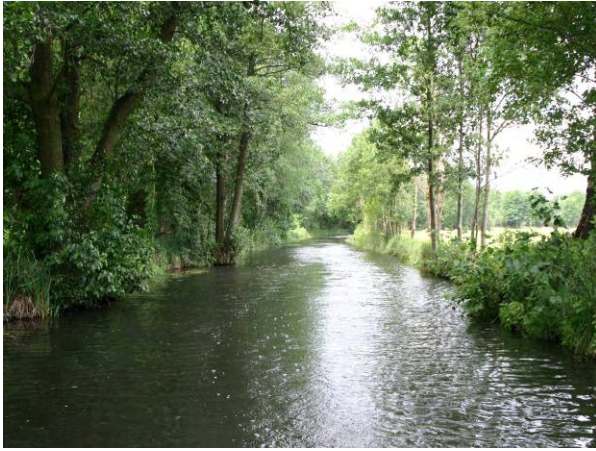
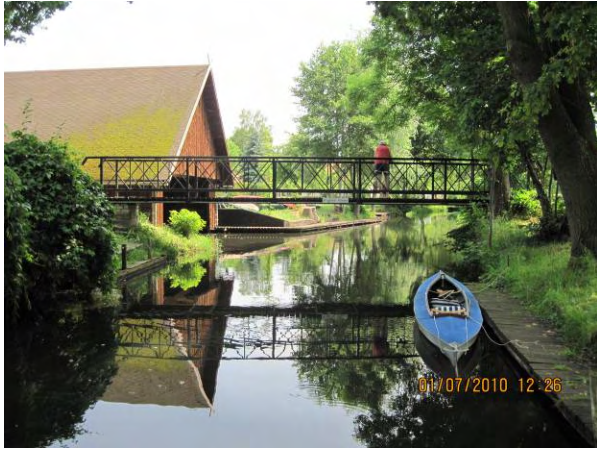
Km 11+400	km 14+000 (Paddelbootverleih Lukas)
9	Gewässerstrukturgüte	Hydromorphologische Zustandsklasse: deutlich verändert (4,13 - gemittelt)
11	Bewertung des Bestandes	
12	Bewertung gem. C-Bericht: Zielerreichung Ökologischer Zustand: unklar (Fristverlängerung, Art 4 (4) a) i), ii) WRRL) Zielerreichung Chemischer Zustand: bereits vorhanden (ohne Berücksichtigung von Sulfat)

13	Verbale Bewertung Validierung Gewässertyp von 15 auf 15g; Hydromorphologie deutlich verändert (Defizit z. Zielzustand -1), geringe Eigendynamik, Laufentwicklung stark begradigt, Tiefenvarianzen und Strömungsdiversitäten selten, große Querprofilbreiten, teils Uferverbau; Biologische Qualitätskomponente mäßig (Defizit z. Zielzustand -1); Abflussdynamik/Fließgeschwindigkeit mäßig (Defizit z. Zielzustand -1); ökologische Durchgängigkeit nicht gegeben (Wehr 66, Wehr 64); Umfeld (Siedlungsdruck, angrenzende Landwirtschaft), teils zu kleine Gewässerrandstreifen; physikalisch-chemische Belastung mäßig (Defizit z. Zielzustand 0)	
14	Belastungen	
15	Verbale Beschreibung <ul style="list-style-type: none"> - Staubeeinflussung durch Wehr 34, 66, 64 - Strukturelle Defizite - Siedlungsdruck / angrenzende Landwirtschaft - Kleinentnahmen durch Anlieger 	
16	Restriktionen	
17	Verbale Beschreibung <ul style="list-style-type: none"> - Hochwasserschutz - Nutzung (Fischerei, Landwirtschaft, Tourismus, Siedlung) - Wasserbewirtschaftung (Staugürtelsystem)

18	Entwicklungsziele / Entwicklungsstrategien	
19	Verbale Beschreibung Erhöhung der Strukturvielfalt (Struktureinbauten) nach Trittsteinstrategie (ca. alle 500 m); Erzeugung von Strömungsdiversität; Wiederanschluss von Altarmen, Herstellen der ökolog. Durchgängigkeit; Ausweisung des Gewässerrandstreifen

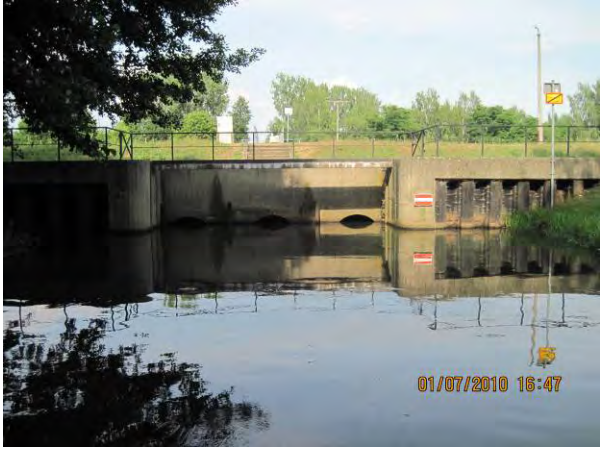
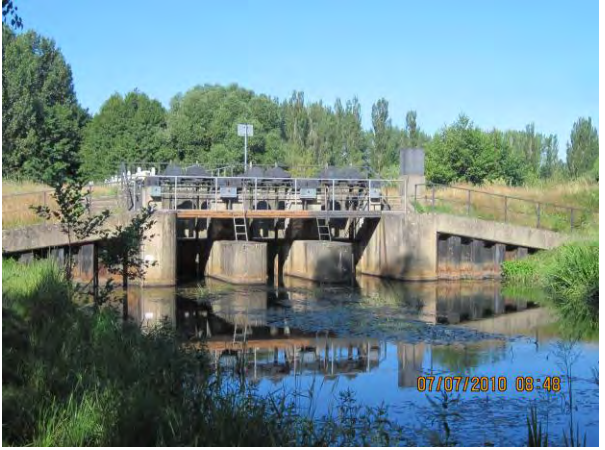
Km 18+924 (Düker UW)	km 18+924 (Düker OW)
9	Gewässerstrukturgüte	Hydromorphologische Zustandsklasse: deutlich verändert (4,33 - gemittelt)
11	Bewertung des Bestandes	
12	Bewertung gem. C-Bericht: Zielerreichung Ökologischer Zustand: unklar (Fristverlängerung, Art 4 (4) a) i), ii) WRRL) Zielerreichung Chemischer Zustand: bereits vorhanden (ohne Berücksichtigung von Sulfat)

13	Verbale Bewertung Validierung Gewässertyp von 15 auf 15g; Hydromorphologie deutlich verändert (Defizit z. Zielzustand -1), geringe Eigendynamik, Tiefenvarianzen und Strömungsdiversitäten selten, große Querprofilbreiten; Biologischer Zustand mäßig (Defizit z. Zielzustand -1); Abflusssdynamik/Fließgeschwindigkeit schlecht (Defizit z. Zielzustand -2); ökologische Durchgängigkeit nicht gegeben (Düker); Umfeld (angrenzender Bauhof); physikalisch-chemische Belastung mäßig (Defizit z. Zielzustand 0)	
14	Belastungen	
15	Verbale Beschreibung - Fließgewässerunterbrechung durch Dükerbauwerk - Strukturelle Defizite	
16	Restriktionen	
17	Verbale Beschreibung - Hochwasserschutz - Nutzung (Bauhof) - Wasserbewirtschaftung (Staugürtelsystem)	
18	Entwicklungsziele / Entwicklungsstrategien	
19	Verbale Beschreibung Erhöhung der Strukturvielfalt (Struktureinbauten) nach Trittsteinstrategie (ca. alle 500 m); Erzeugung von Strömungsdiversität, Herstellen der ökologischen Durchgängigkeit

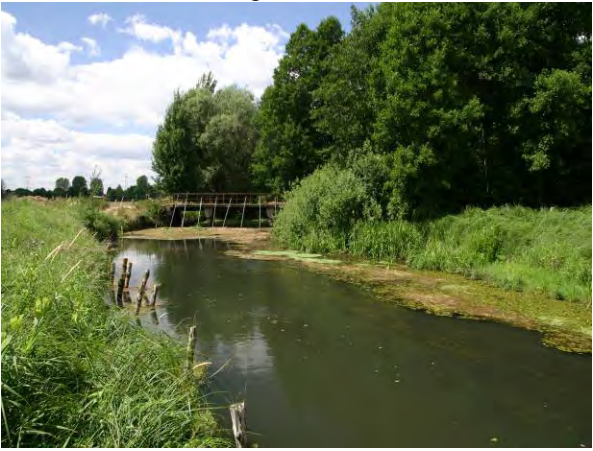
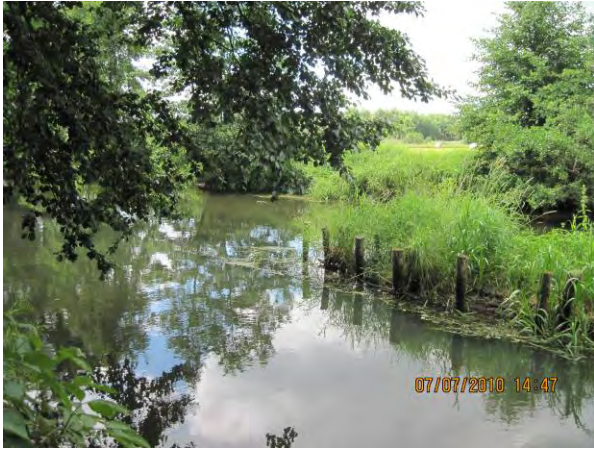
Km 22+900 (Höhe Wegbrücke)	km 24+818 (Zusammenfluss Malxe/Hammergraben)
9	Gewässerstrukturgüte	Hydromorphologische Zustandsklasse: mäßig verändert (3,45 - gemittelt)
11	Bewertung des Bestandes	
12	Bewertung gem. C-Bericht: Zielerreichung Ökologischer Zustand: unklar (Fristverlängerung, Art 4 (4) a) i), ii) WRRL) Zielerreichung Chemischer Zustand: bereits vorhanden (ohne Berücksichtigung von Sulfat)

13	Verbale Bewertung Validierung Gewässertyp von 15 auf 15g; Hydromorphologie mäßig verändert (Defizit z. Zielzustand 0), mittlere Eigendynamik, begradigte Laufentwicklung, Tiefenvarianzen und Strömungsdiversitäten selten, große Querprofilbreiten; Biologische Qualitätskomponente gut (Defizit z. Zielzustand 0); Abflussdynamik/Fließgeschwindigkeit gut (Defizit z. Zielzustand 0); ökologische Durchgängigkeit nach gegenwärtigem Neubau Wehr 14 gegeben; Umfeld (Siedlungsdruck, angrenzende Landwirtschaft); physikalisch-chemische Belastung mäßig (Defizit z. Zielzustand 0)	
14	Belastungen	
15	Verbale Beschreibung <ul style="list-style-type: none"> - Staubeeinflussung durch Düker und Wehr 14 - Strukturelle Defizite - Siedlungsdruck / angrenzende Landwirtschaft - Kleinentnahmen durch Anlieger 	
16	Restriktionen	
17	Verbale Beschreibung <ul style="list-style-type: none"> - Hochwasserschutz - Nutzung (Siedlungsbereiche, Landwirtschaft) - Staubewirtschaftung

18	Entwicklungsziele / Entwicklungsstrategien	
19	Verbale Beschreibung Sicherung der z. T. schon vorhandenen Zielzustände; Erhöhung der Strukturvielfalt (Struktureinbauten) nach Trittsteinstrategie (ca. alle 500 m); Erzeugung von Strömungsdiversität, Wiederanschluss eines Altarmes

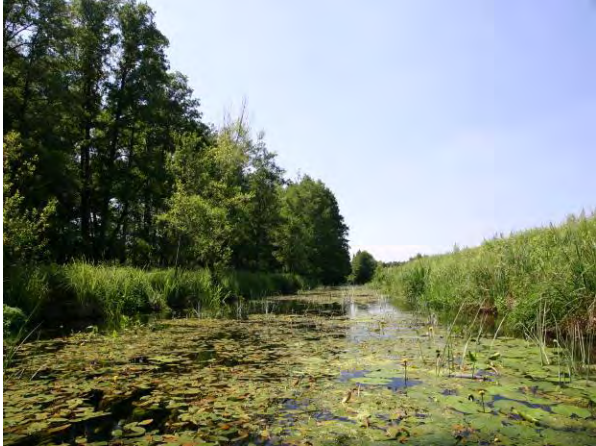
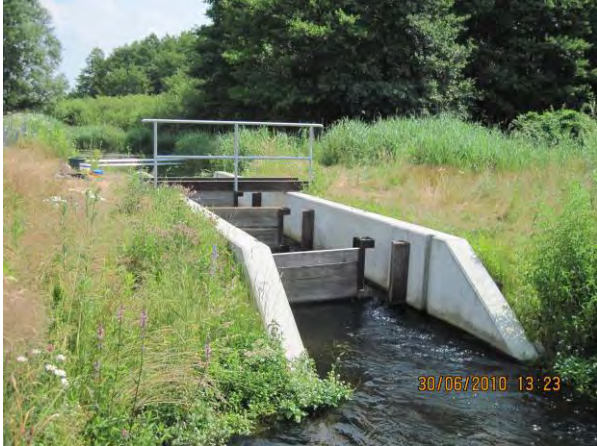
<i>Km 1+500</i>	<i>km 0+056 (Stau mit FAA, 116a)</i>
9	Gewässerstrukturgüte	<i>Hydromorphologische Zustandsklasse: deutlich verändert (3,70 - gemittelt)</i>
11	Bewertung des Bestandes	
12	Bewertung gem. C-Bericht: Zielerreichung Ökologischer Zustand: unklar (Fristverlängerung, Art 4 (4) a) i), ii) WRRL) Zielerreichung Chemischer Zustand: bereits vorhanden (ohne Berücksichtigung von Sulfat)

13	<i>Verbale Bewertung</i> <i>Hydromorphologie deutlich verändert (Defizit z. Zielzustand -1), geringe Eigendynamik, kaum Laufentwicklung, Tiefenvarianzen und Strömungsdiversitäten selten, große Querprofilbreiten; Schlammumlagen; Biologischer Zustand gut (Defizit z. Zielzustand 0); Abflussdynamik/Fließgeschwindigkeit sehr gut für Typ 19 (Defizit z. Zielzustand +1); ökologische Durchgängigkeit ist gegeben; Umfeld (kein Handlungsbedarf); physikalisch-chemische Belastung (keine Daten)</i>	
14	Belastungen	
15	<i>Verbale Beschreibung</i> - <i>Staubeeinflussung durch Wehr 116/116a</i> - <i>Strukturelle Defizite</i> - <i>Geringe Abflüsse</i>	
16	Restriktionen	
17	<i>Verbale Beschreibung</i> - <i>Hochwasserschutz</i> - <i>Wasserbewirtschaftung (Staugürtelsystem)</i>	
18	Entwicklungsziele / Entwicklungsstrategien	
19	<i>Verbale Beschreibung</i> <i>Sicherung der z. T. schon vorhandenen Zielzustände; Erhöhung des Abflusses; Erzeugung von Strömungsdiversität, abflussangepasste Unterhaltung</i>

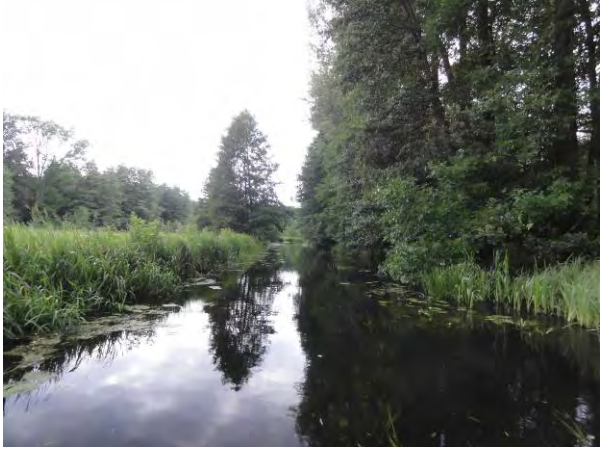
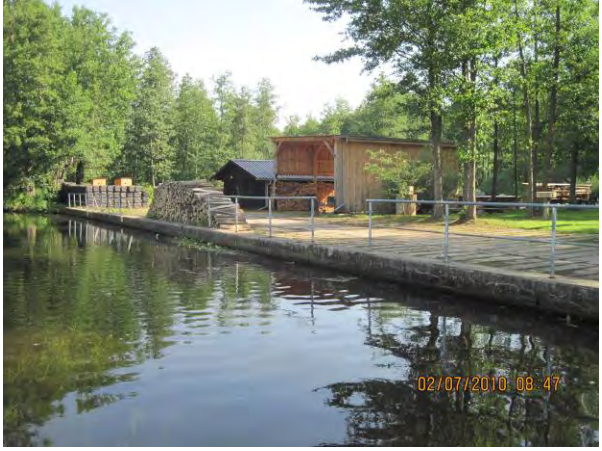
<i>Km 4+300</i>	<i>km 4+500 (Holzhafen Schützenhaus)</i>
9	Gewässerstrukturgüte	<i>Hydromorphologische Zustandsklasse: deutlich verändert (4,00 - gemittelt)</i>
11	Bewertung des Bestandes	
12	Bewertung gem. C-Bericht: Zielerreichung Ökologischer Zustand: unklar (Fristverlängerung, Art 4 (4) a) i), ii) WRRL) Zielerreichung Chemischer Zustand: bereits vorhanden (ohne Berücksichtigung von Sulfat)

13	<i>Verbale Bewertung</i> <i>Validierung Gewässertyp von 19 auf 15g; Hydromorphologie deutlich verändert (Defizit z. Zielzustand -1), geringe Eigendynamik, geringe Laufentwicklung, Tiefenvarianzen und Strömungsdiversitäten selten, Schlammauflagen; teils Uferverbau (Bereich Schützenhaus) Biologischer Zustand gut (Defizit z. Zielzustand 0); Abflusssdynamik/Fließgeschwindigkeit sehr schlecht (Defizit z. Zielzustand -3); ökologische Durchgängigkeit ist gegeben; Umfeld (Holzhafen, Schützenhaus); physikalisch-chemische Belastung (keine Daten)</i>	
14	Belastungen	
15	<i>Verbale Beschreibung</i> - <i>Staubeeinflussung durch Staugürtel V</i> - <i>Strukturelle Defizite</i> - <i>Holzhafen (Schützenhaus)</i>	
16	Restriktionen	
17	<i>Verbale Beschreibung</i> - <i>Hochwasserschutz</i> - <i>Nutzung (Fischerei, Forstwirtschaft)</i> - <i>Wasserbewirtschaftung (Staugürtelsystem)</i>	
18	Entwicklungsziele / Entwicklungsstrategien

19	<i>Verbale Beschreibung</i> <i>Weitere Untersuchungen in diesem Abschnitt (geringe Datenlage)</i>

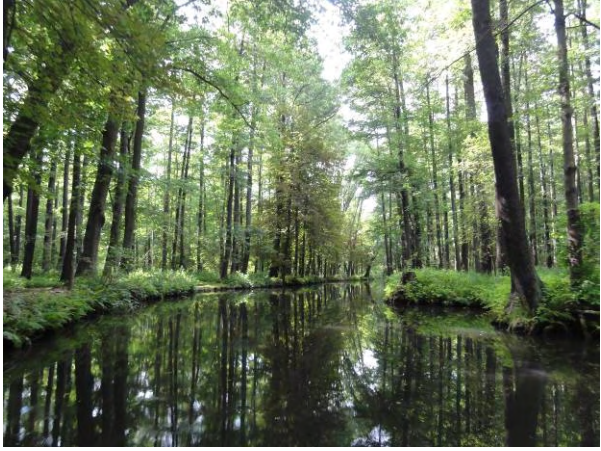
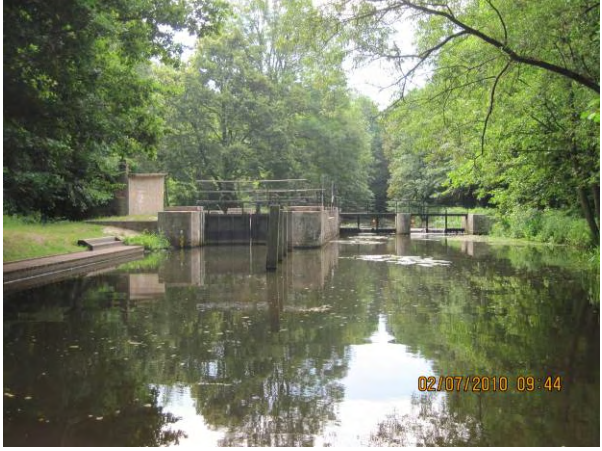
<i>Km 8+200 (4+330)</i>	<i>km 6+233 (2+363) Wehr Kannomühle</i>
9	Gewässerstrukturgüte	<i>Hydromorphologische Zustandsklasse: mäßig verändert (2,82 - gemittelt)</i>
11	Bewertung des Bestandes	
12	Bewertung gem. C-Bericht: Zielerreichung Ökologischer Zustand: unklar (Fristverlängerung, Art 4 (4) a) i), ii) WRRL) Zielerreichung Chemischer Zustand: bereits vorhanden (ohne Berücksichtigung von Sulfat)

13	<i>Verbale Bewertung</i> <i>Validierung Gewässertyp von 19 auf 15g; Hydromorphologie mäßig verändert (Defizit z. Zielzustand 0), geringe Eigendynamik, geringe Laufentwicklung, Tiefenvarianzen und Strömungsdiversitäten selten, sehr große Querprofilbreiten; Biologischer Zustand mäßig (Defizit z. Zielzustand -1); Abflussdynamik/Fließgeschwindigkeit sehr schlecht (Defizit z. Zielzustand -3); nach derzeitigem Neubau des Wehres 52 ist ökologische Durchgängigkeit gegeben; Umfeld (kein Handlungsbedarf); physikalisch-chemische Belastung (keine Daten)</i>	
14	Belastungen	
15	<i>Verbale Beschreibung</i> - <i>Staubeeinflussung durch Wehr 52</i> - <i>Strukturelle Defizite</i>	
16	Restriktionen	
17	<i>Verbale Beschreibung</i> - <i>Hochwasserschutz</i> - <i>Nutzung (Fischerei, Forstwirtschaft, Tourismus)</i> - <i>Wasserbewirtschaftung (Staugürtelsystem)</i>	
18	Entwicklungsziele / Entwicklungsstrategien	
19	<i>Verbale Beschreibung</i> <i>Erhöhung der Strukturvielfalt (Struktureinbauten) nach Trittsteinstrategie (ca. alle 500 m); Erzeugung von Strömungsdiversität; Entwicklung von Nebengewässern mit höherem ökologischen Potential (Neue Schnelle, Rittekanal und Saggeifließ)</i>

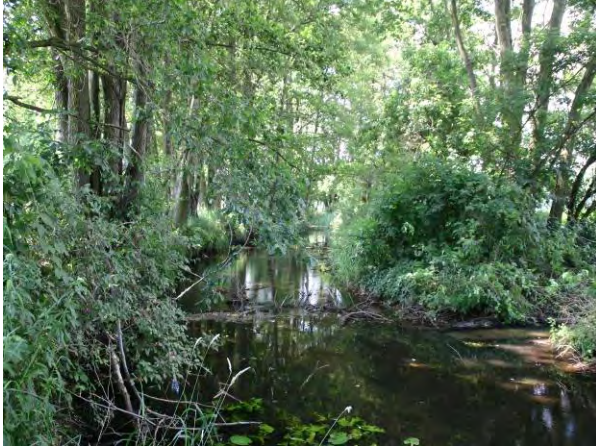
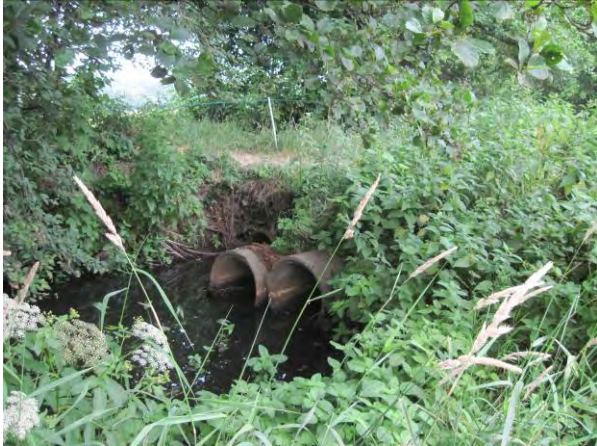
<i>Km 1+700</i>	<i>km 0+792 (6+292) Durchlass</i>
9	Gewässerstrukturgüte	<i>Hydromorphologische Zustandsklasse: mäßig verändert (3,08 - gemittelt)</i>
11	Bewertung des Bestandes	
12	Bewertung gem. C-Bericht: Zielerreichung Ökologischer Zustand: unklar (Fristverlängerung, Art 4 (4) a) i), ii) WRRL) Zielerreichung Chemischer Zustand: bereits vorhanden (ohne Berücksichtigung von Sulfat)

13	<i>Verbale Bewertung</i> <i>Validierung Gewässertyp von 15 auf 15g; Hydromorphologie mäßig verändert (Defizit z. Zielzustand 0), keine Eigendynamik, gute Laufentwicklung hinsichtlich Mäandrierung; Abflussdynamik/Fließgeschwindigkeit sehr schlecht (Defizit z. Zielzustand -3); Schlammauflagen vorhanden; Biologischer Zustand gut (Defizit z. Zielzustand 0); ökologische Durchgängigkeit nur selektiv gegeben (Durchlässe); Umfeld (Landwirtschaft); physikalisch-chemische Belastung (keine Daten)</i>	
14	Belastungen	
15	<i>Verbale Beschreibung</i> - <i>Zu geringer Abfluss (über Einleitbauwerk vom Nordumfluter)</i> - <i>Schlammauflagen</i> - <i>Nutzungen (Landwirtschaft)</i>	
16	Restriktionen	
17	<i>Verbale Beschreibung</i> - <i>Hochwasserschutz</i> - <i>Nutzung (Landwirtschaft)</i> - <i>Wasserbewirtschaftung (Staugürtelsystem)</i>	
18	Entwicklungsziele / Entwicklungsstrategien	
19	<i>Verbale Beschreibung</i> <i>Erhöhung des Abflusses über das Einlaufbauwerk (Nordumfluter); Herstellung der Leistungsfähigkeit des Gewässers; Überleitung von Wasser aus dem Großen Fließ; Herstellen der ökologischen Durchgängigkeit; Minimierung auf abflussrelevante Unterhaltung</i>
