**Gewässerentwicklungskonzept (GEK)
für die Teileinzugsgebiete Löcknitz, Alte Elde,
Rudower Seekanal und Bekgraben & Schmaldiemen
(SKL_Löcknitz, SKL_AlteElde, SKL_Rudower & SKL_Bek)
-KURZFASSUNG-**

im Auftrag des
Landesamt für Umwelt, Gesundheit und Verbraucherschutz Brandenburg

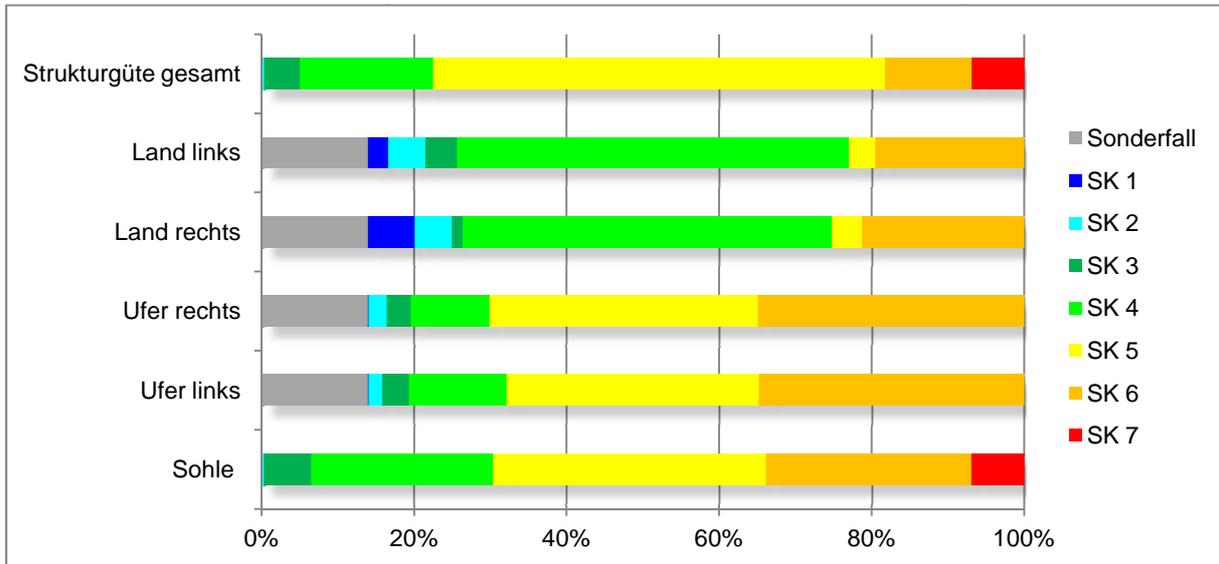
Die zusammengefasste Auswertung der Strukturgüte der vier Teilgebiete zeigt (Abbildung 5), dass sich im Betrachtungsgebiet hauptsächlich stark veränderte bis sehr stark veränderte

Gewässer befinden. Etwa 15 % der aufgenommenen Gewässerabschnitte sind durch eingebaute Verrohrungen vollständig verändert. Die Sohlen- und Uferbereiche der Fließgewässer sind stark bis sehr stark ausgebaut worden (ca. 75 – 80 % der Abschnitte). Durch eine bis an die Böschungskanten reichende landwirtschaftliche Bewirtschaftung, die stark unterhaltenen Gewässerprofile sowie fehlende Ufergehölze konnten sich keine besonderen Ufer- und Sohlenstrukturen ausbilden (siehe Abbildung 6 bis Abbildung 9). Lediglich in der Bewertung der angrenzenden Umlandstrukturen gibt es Bereiche mit einer Bewertung besser als Güteklasse 4 (entspricht lt. WRRL-Bewertung dem Zielzustand „gut“).

Abbildung 5: Verteilung der Strukturgüteeinstufungen zu den Bewertungsparametern Strukturgüte gesamt, Land links und rechts, Ufer links und rechts sowie Sohle in einer 7-stufigen Skala im gesamten GEK-Gebiet

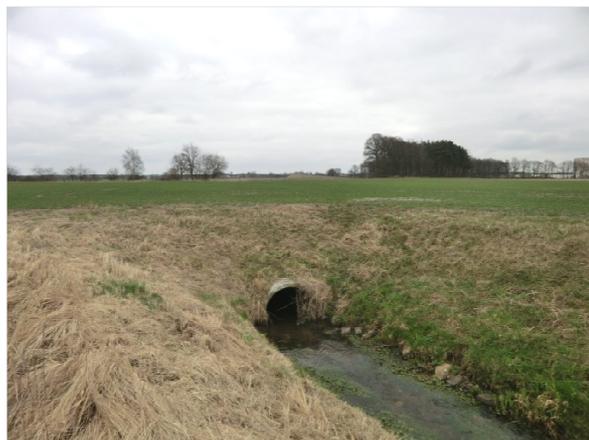
Abbildung 7: Verrohrung des Postliner Grabens

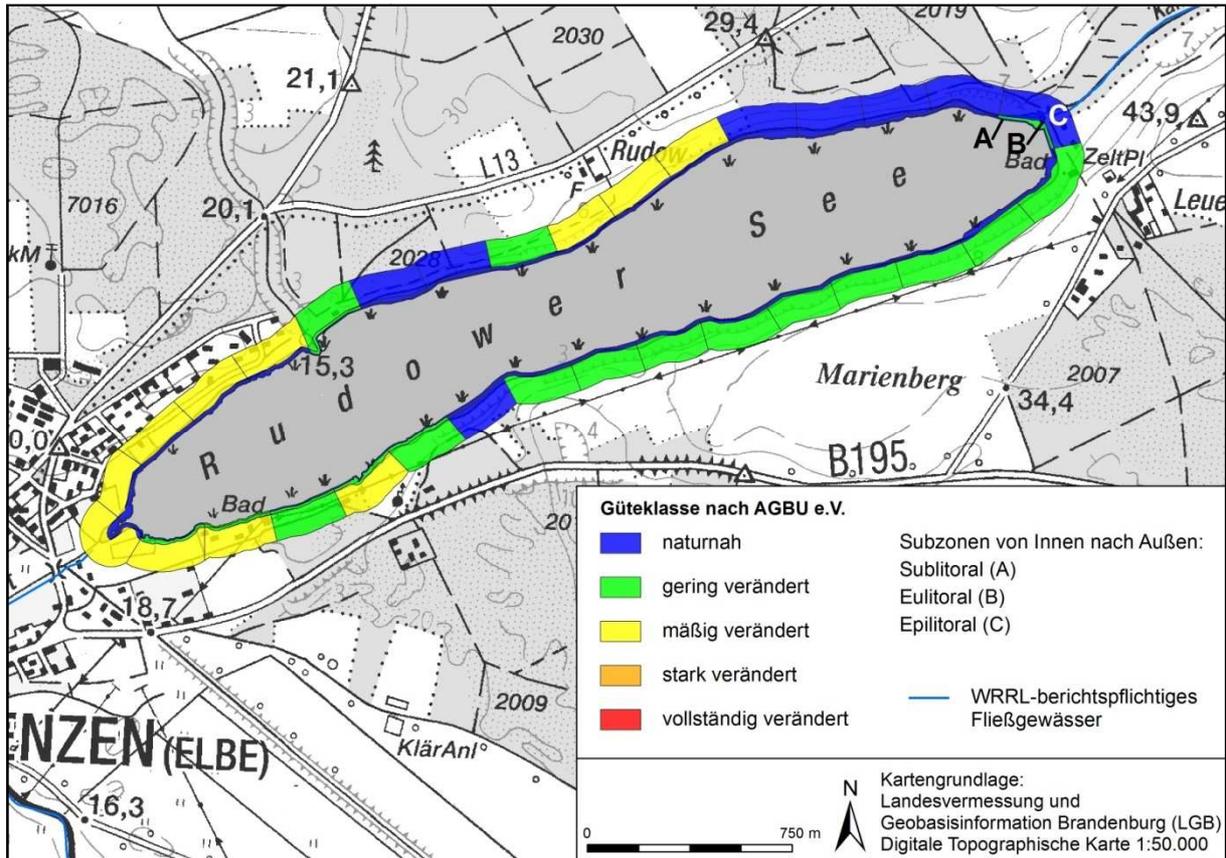
Der Rudower See wurden hinsichtlich der vorhandenen strukturellen Beeinträchtigungen der Seeufer beidseits der Mittelwasserlinie nach dem Verfahren von OSTENDORP (2008) erfasst und klassifiziert. Für die Hydromorphologie der Seeufer wurden nur sehr geringe oder keine Defizite ermittelt (Abbildung 10). Der Gesamtzustand wurde als sehr gut bewertet.

Abbildung 10: Seeuferbewertung des Rudower Sees

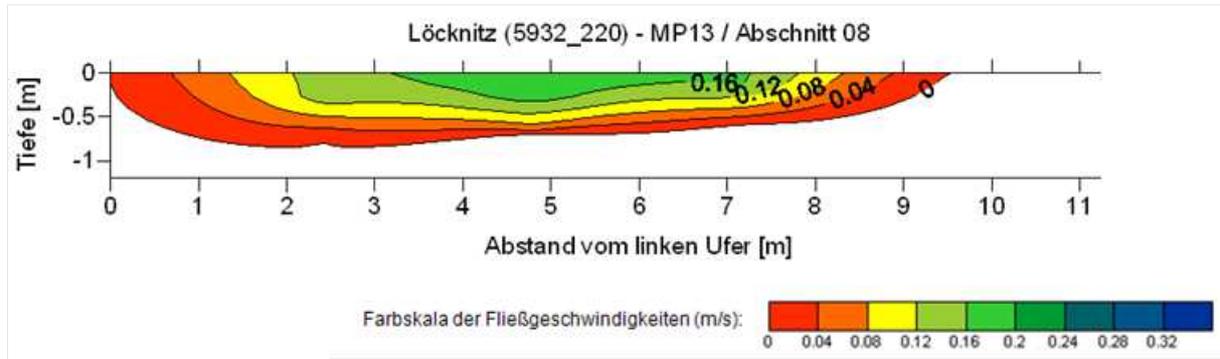
Die Ermittlung der des Hydrologischen Zustandes erfolgte für die natürlichen bzw. erheblich veränderten Wasserkörper. Es wurden Durchflussmessungen (Beispiel Abbildung 11) bzw. Fließgeschwindigkeitsmessungen durchgeführt und entsprechend der vorgegebenen Methodik (LUGV 2011b) die Fließgeschwindigkeitszustandsklasse für die Planungsabschnitte berechnet.

Abbildung 11: Querprofilaufnahme im Oberlauf der Löcknitz

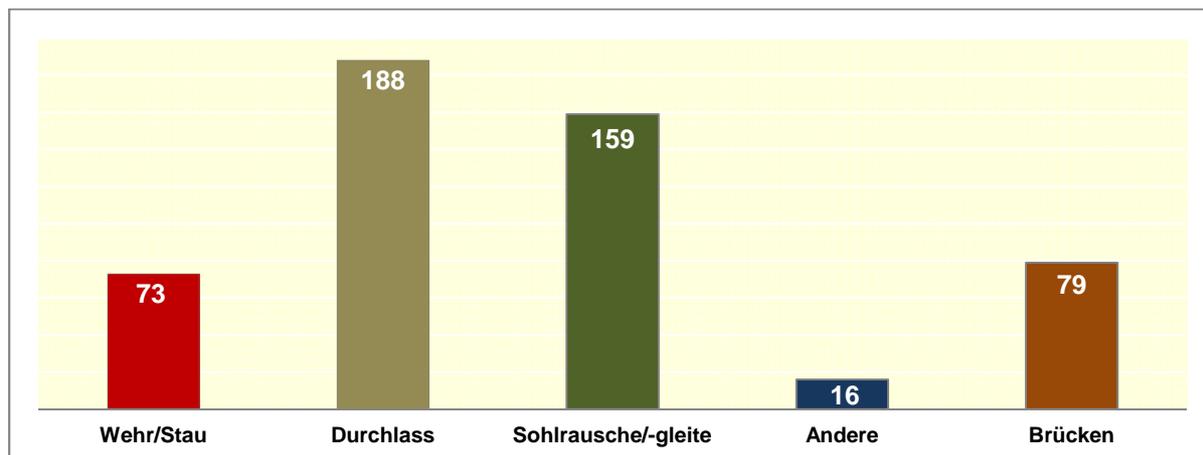
Im gesamten GEK-Gebiet wurden 515 Bauwerke aufgenommen (Verteilung der Bauwerksarten siehe Abbildung 12). Es wurden davon 436 Querbauwerke entsprechend der Fragestellung der ökologischen Durchgängigkeit für die Fischfauna und das Makrozoobenthos bewertet.

Abbildung 12: Verteilung der Bauwerksarten im Betrachtungsgebiet (Andere sind z. B. Mühlen, Rampe, Absturz usw.)

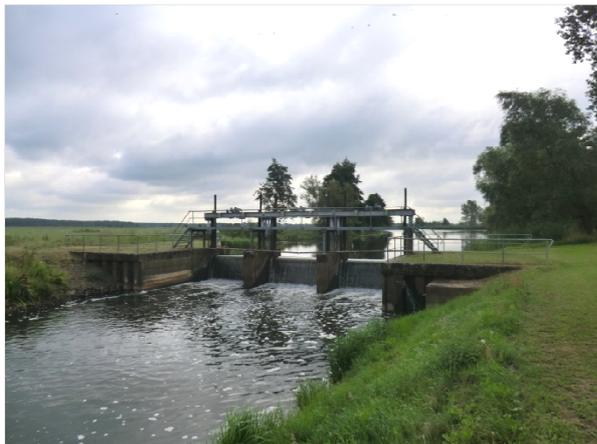
Abbildung 13: Wehr Breetz, Unterlauf Löcknitz

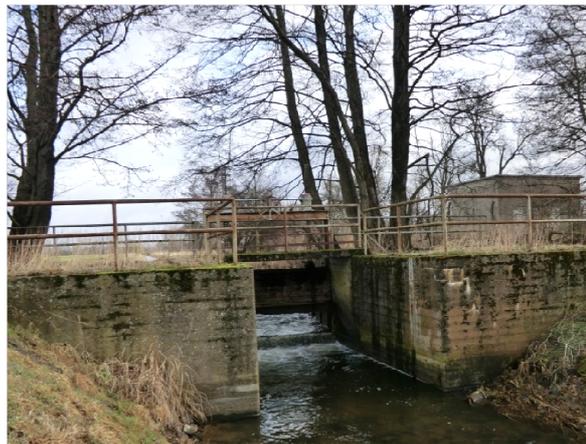
Abbildung 14: Wehr in der Karwe

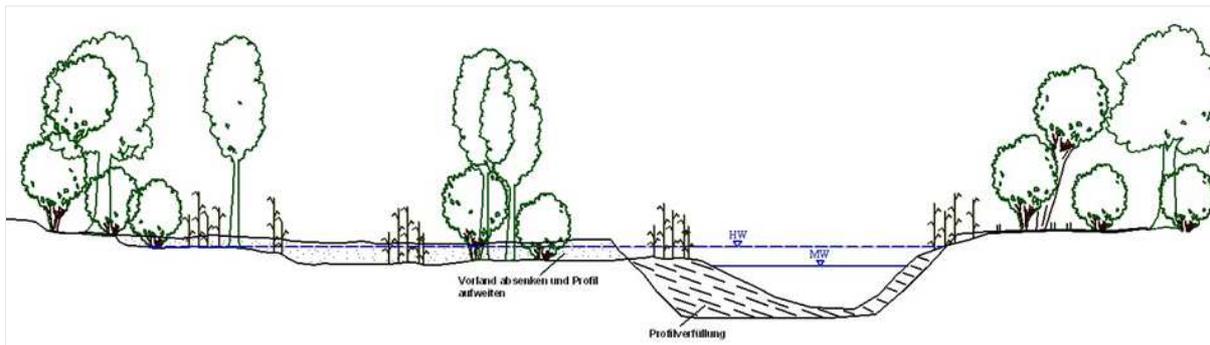
Eine Sekundäraue ist eine vertiefte neue Aue, in der sich das Gewässer entwickeln kann, jedoch die umliegenden Flächen nicht überschwemmt werden. Dafür wird das Vorland abgesenkt, das Profil aufgeweitet und modelliert (Anlage von Wasserwechselzonen, siehe Abbildung 18). Weitere Maßnahmen sind der Rückbau von Ufer- und Sohlenverbauten. Zur Ergänzung werden Maßnahmen zur Vitalisierung und Habitatverbesserung realisiert. Vorhan-

dene Altarme und Altlaufstrukturen werden in die Gewässerlaufgestaltung mit einbezogen.

Abbildung 16: Prinzipskizze Sekundäraue anlegen (eigene Darstellung)

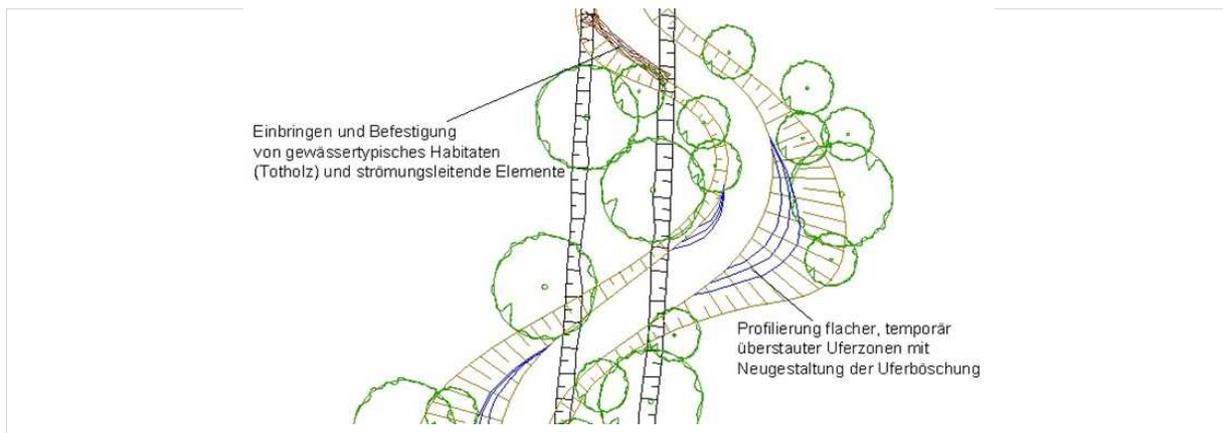
Bei geringer Flächenverfügbarkeit werden Neugestaltungen der Längs- und Querprofilierung des Gewässerbettes sowie unterstützende wasserbauliche Maßnahmen zur Vitalisierung und Habitatverbesserung (siehe Abbildung 19) im Bereich der zur Verfügung stehenden Flächen durchgeführt. Verbau am Ufer und auf der Sohle werden entfernt bzw. ingenieurbologisch ersetzt. Angrenzende Altarme und Altlaufstrukturen werden in die Umgestaltung, wenn möglich, integriert.

Abbildung 17: Prinzipskizze Gewässerbettmodellierung (eigene Darstellung)

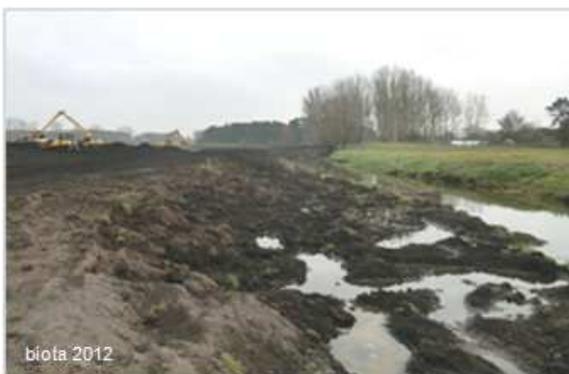
Abbildung 18: Schaffung von Wasserwechselzonen

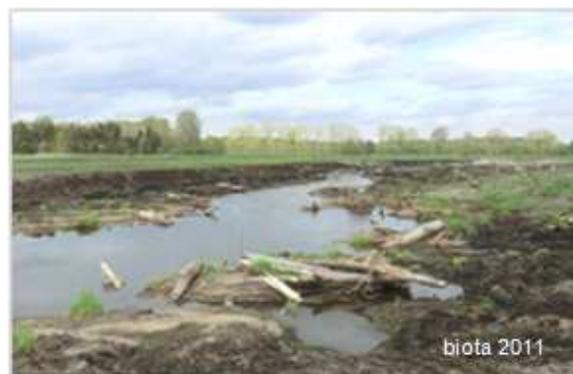
Abbildung 19: Einbau von Totholz

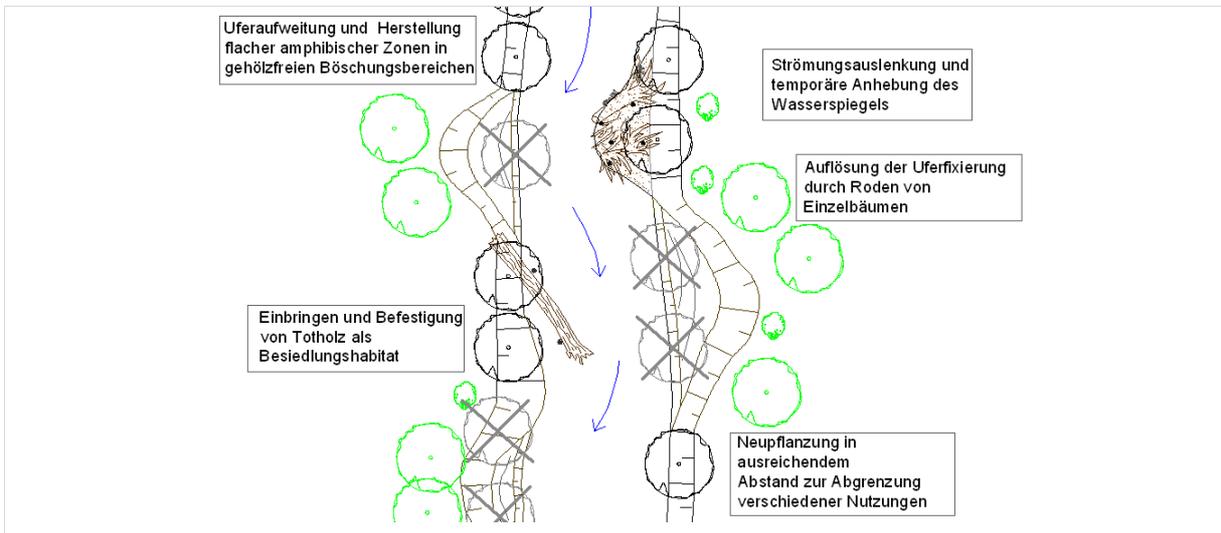
Wenn über den gesetzlich vorgeschriebenen Gewässerrandstreifen hinaus keine Flächen zur Verfügung stehen, sind strukturverbessernde Maßnahmen in diesem Streifen vorzusehen. Dazu können Gehölzentwicklung, Ersatz von Uferverbau durch ingenieurbioologische Methoden und Totholzeinbau gehören.

Abbildung 20: Prinzipskizze Strukturanreicherung der Sohl- und Uferbereiche (eigene Darstellung)

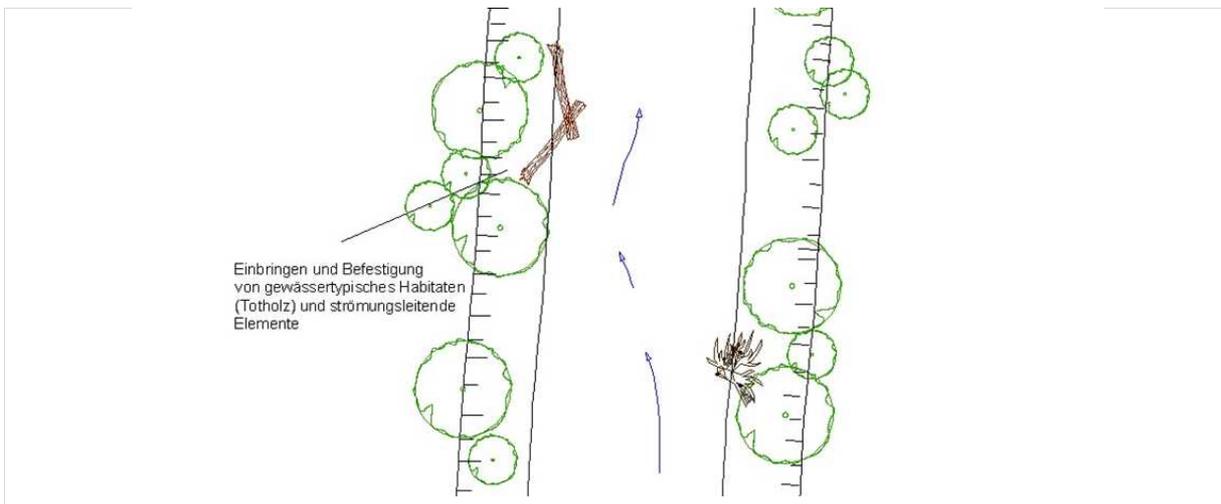
Zur Strukturanreicherung innerhalb des Gewässerbettes gehören Totholz- und Geschiebeeinbringung unter Berücksichtigung der vorhandenen Nutzungen und Restriktionen.

Abbildung 21: Prinzipskizze Strukturanreicherung (eigene Darstellung)
