Fotodokumentation Wieste

- **Bestandsaufnahme**

Zielperspektiven

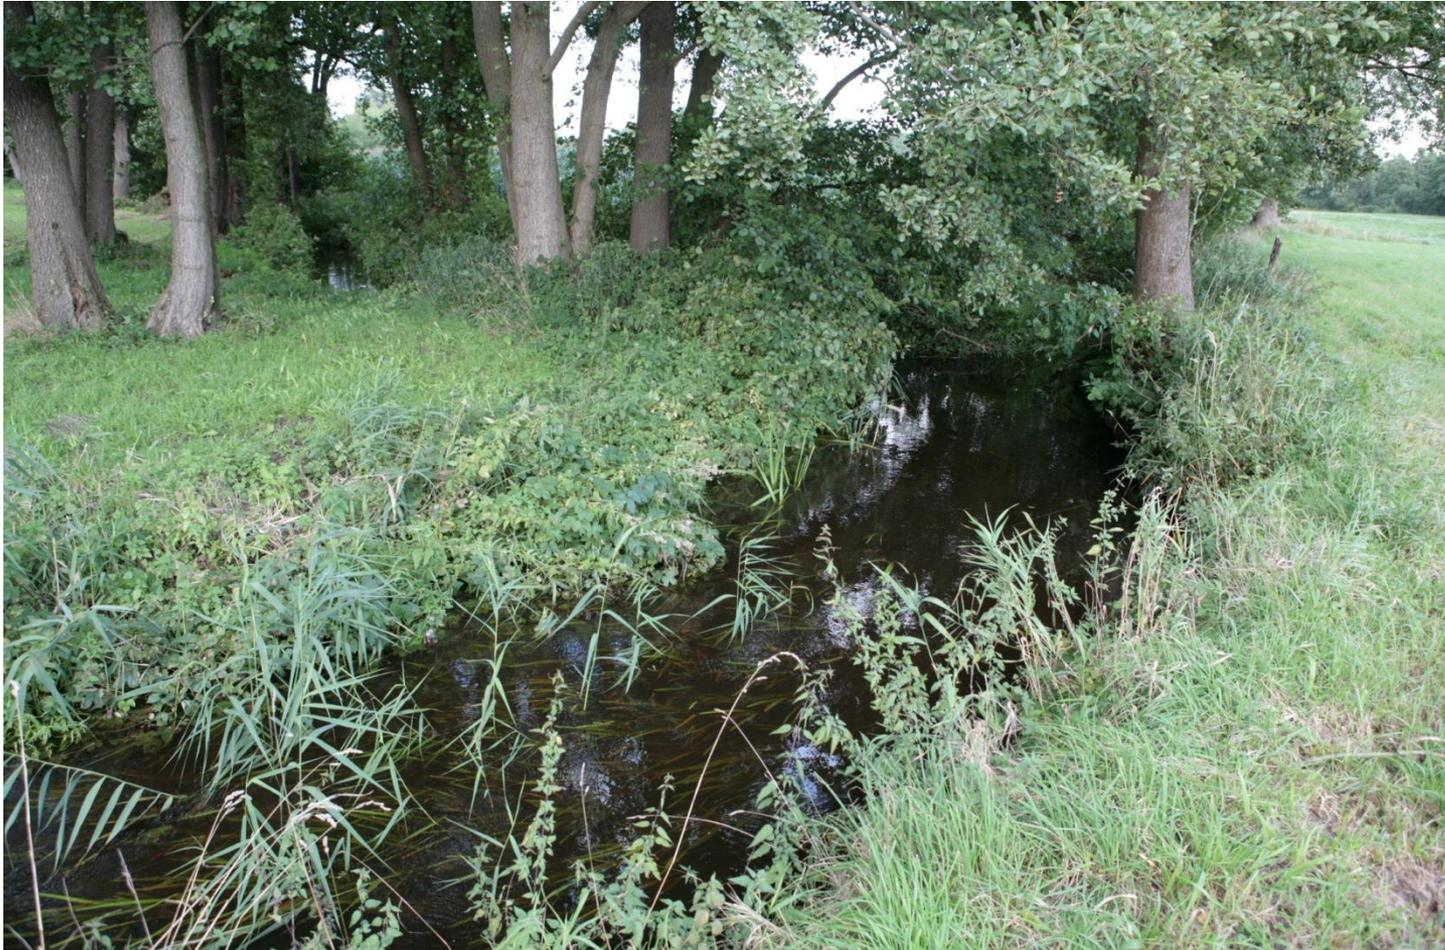
Standort 49: 18+802 Stromaufwärts (15.09.10)
Wieste unterhalb Einmündung Glindbach

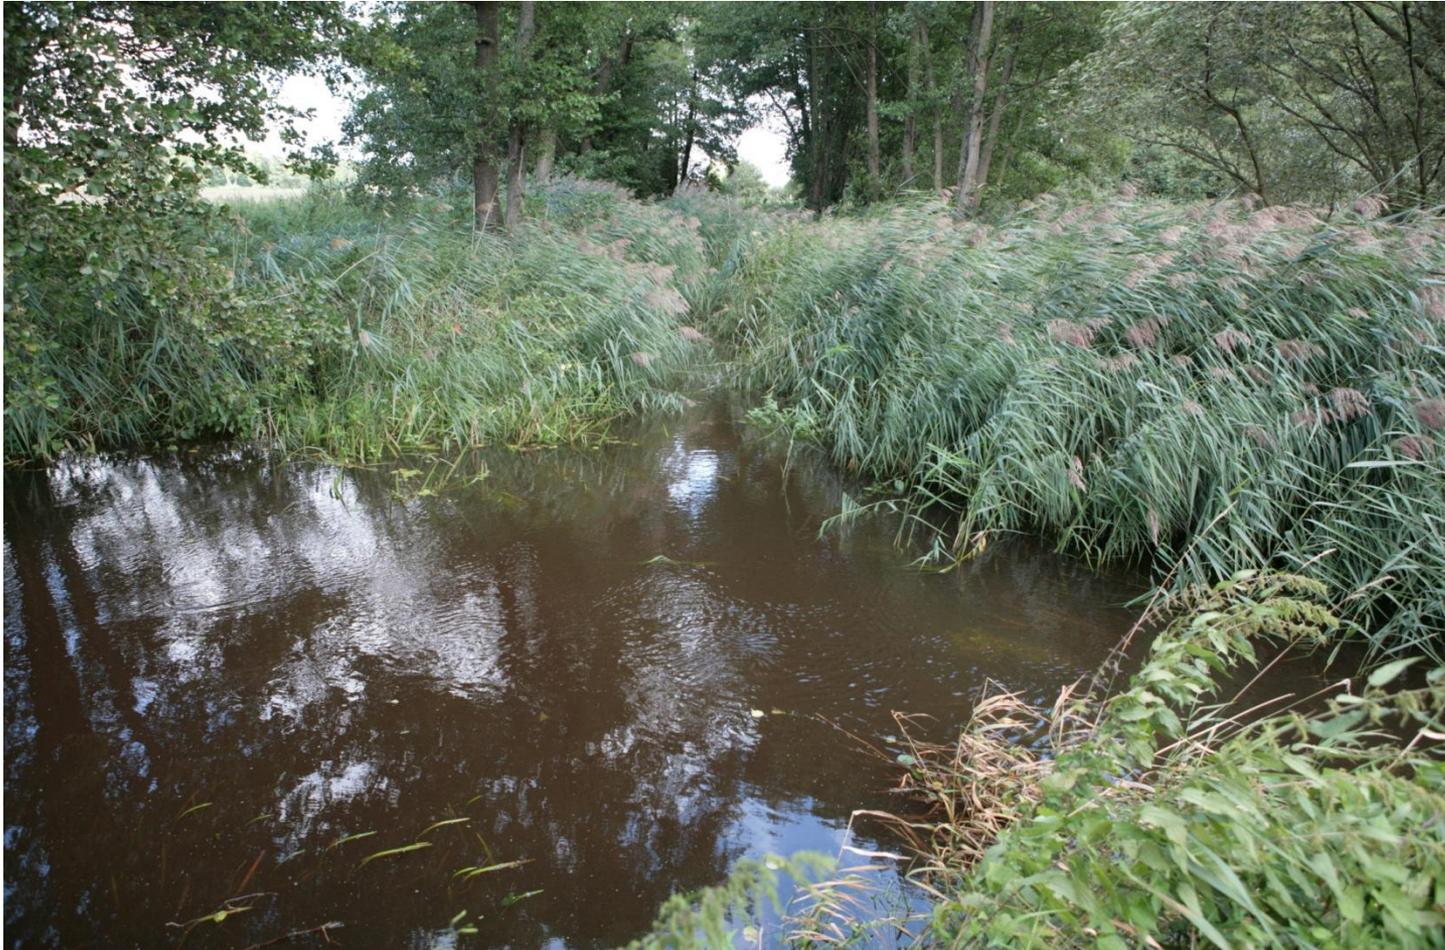
Standort 35: 14+789 (15.09.10)

Einmündung Ellerbruchbach, Schilfbewuchs, Schlammablagerungen

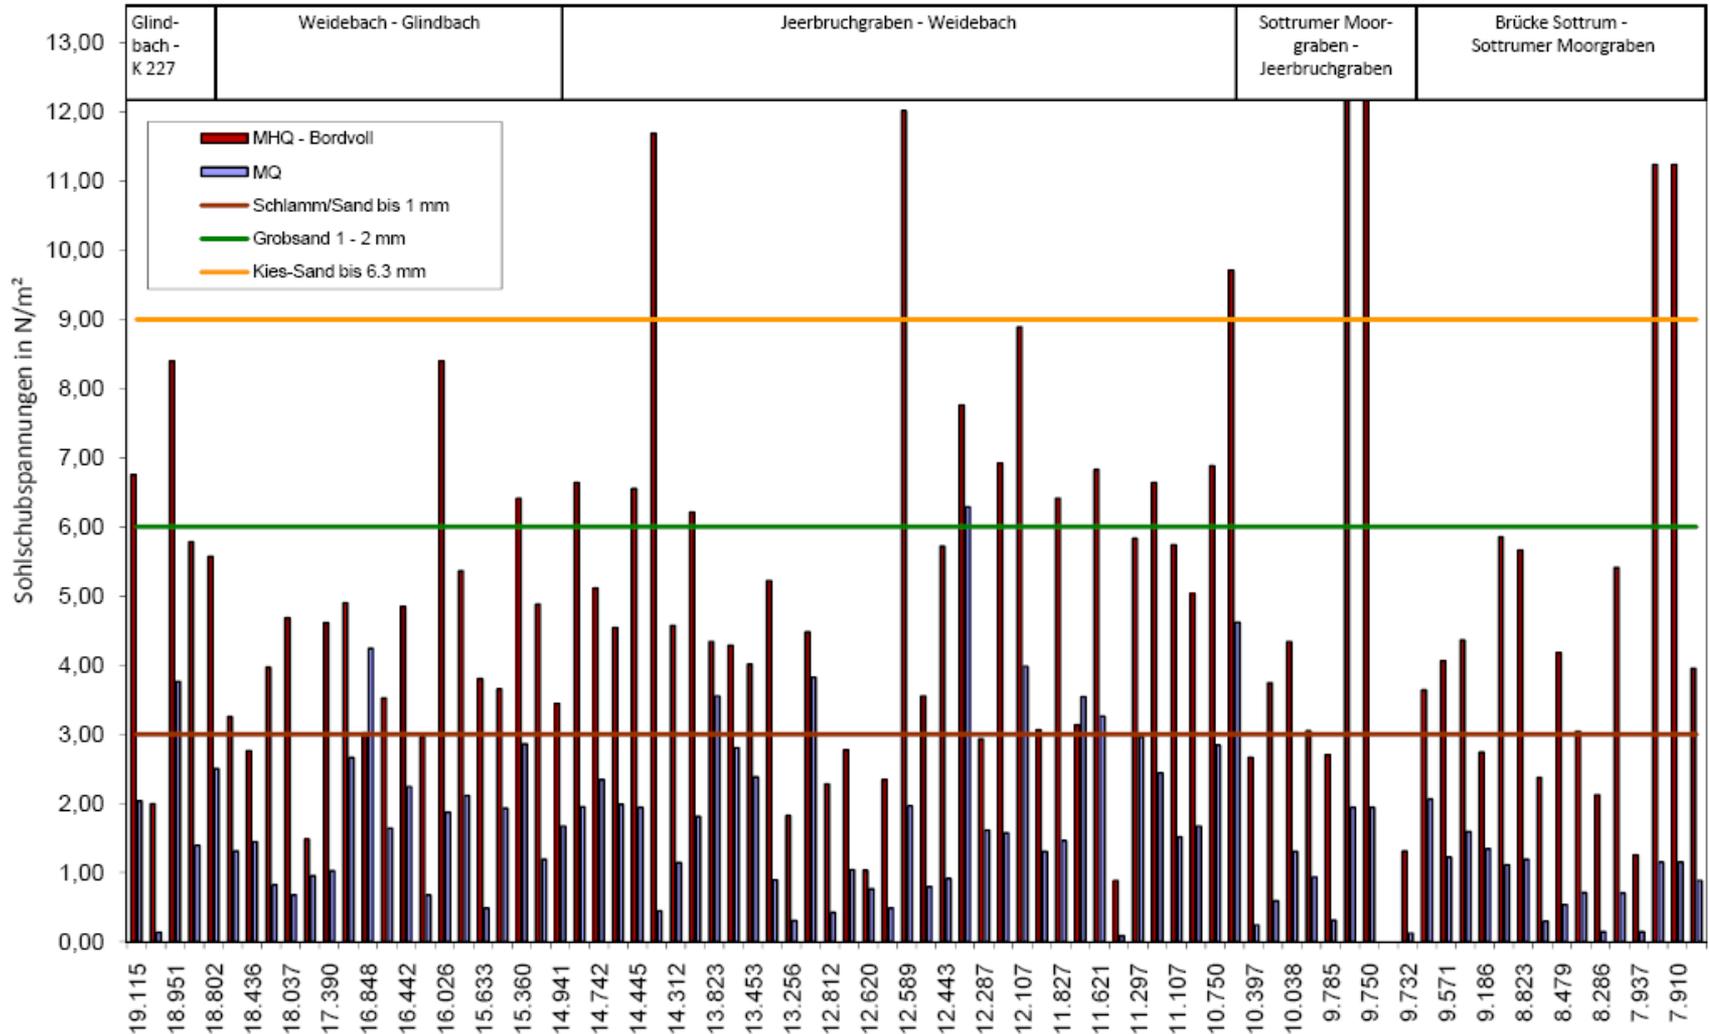
Sohlschubspannungen der Wieste zwischen Sottrum und Mulmshorn bei MHQ und MQ

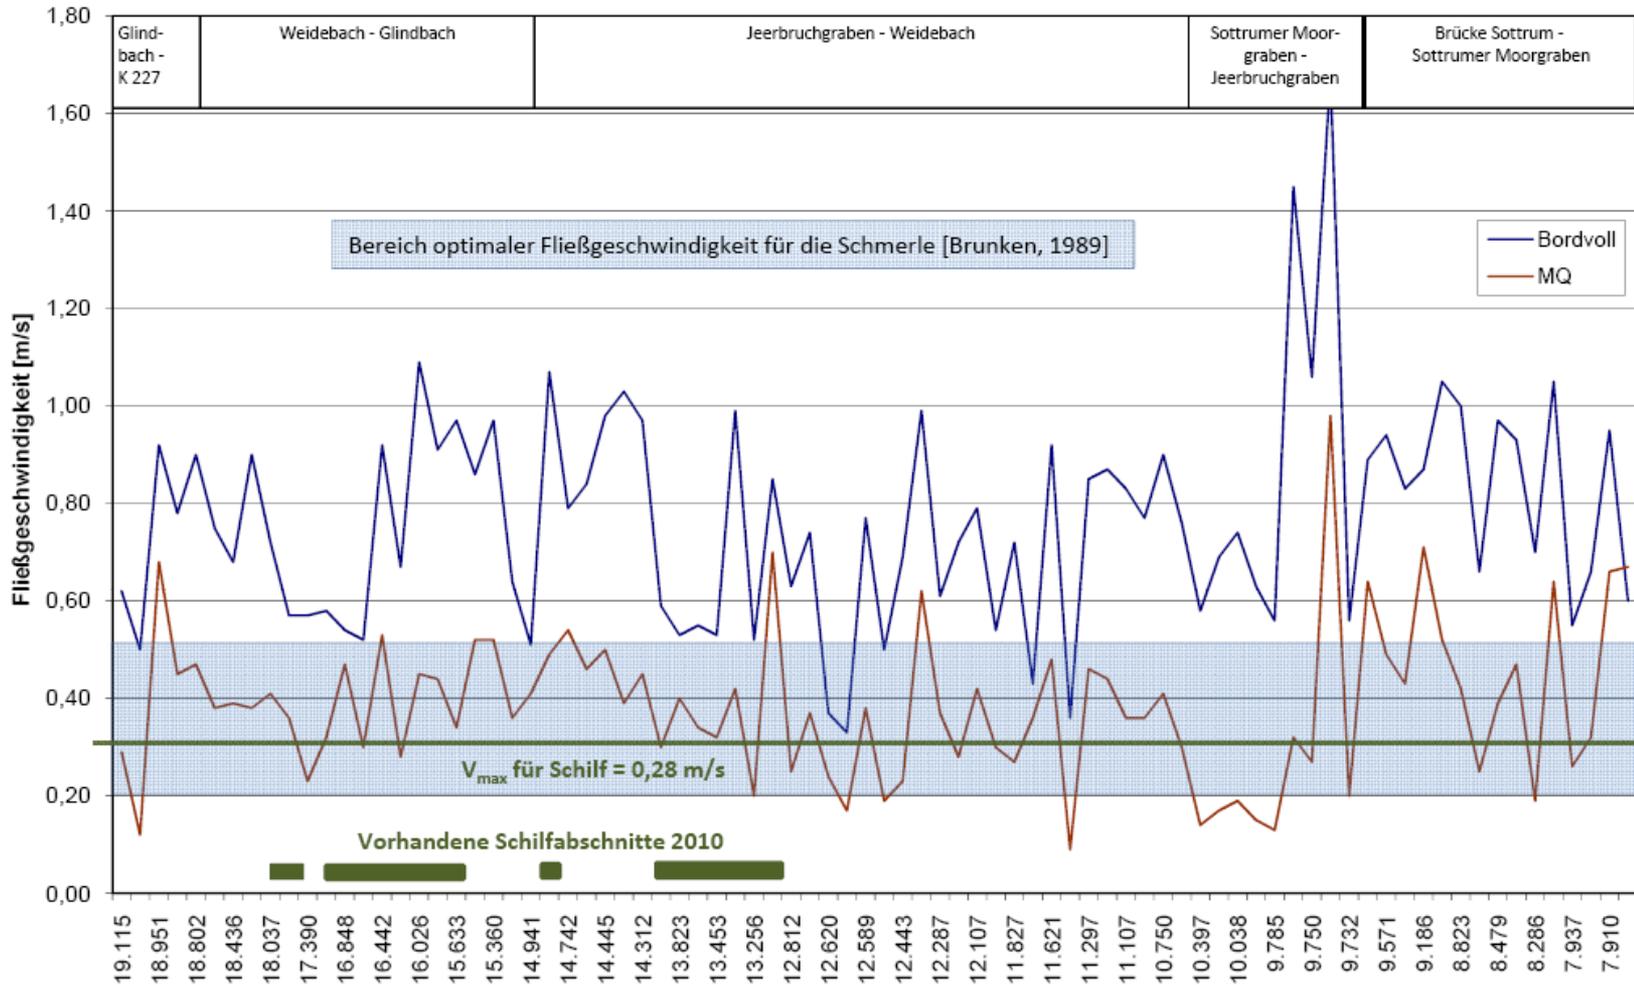
Fließgeschwindigkeiten der Wieste zwischen Sottrum und Mulmshorn

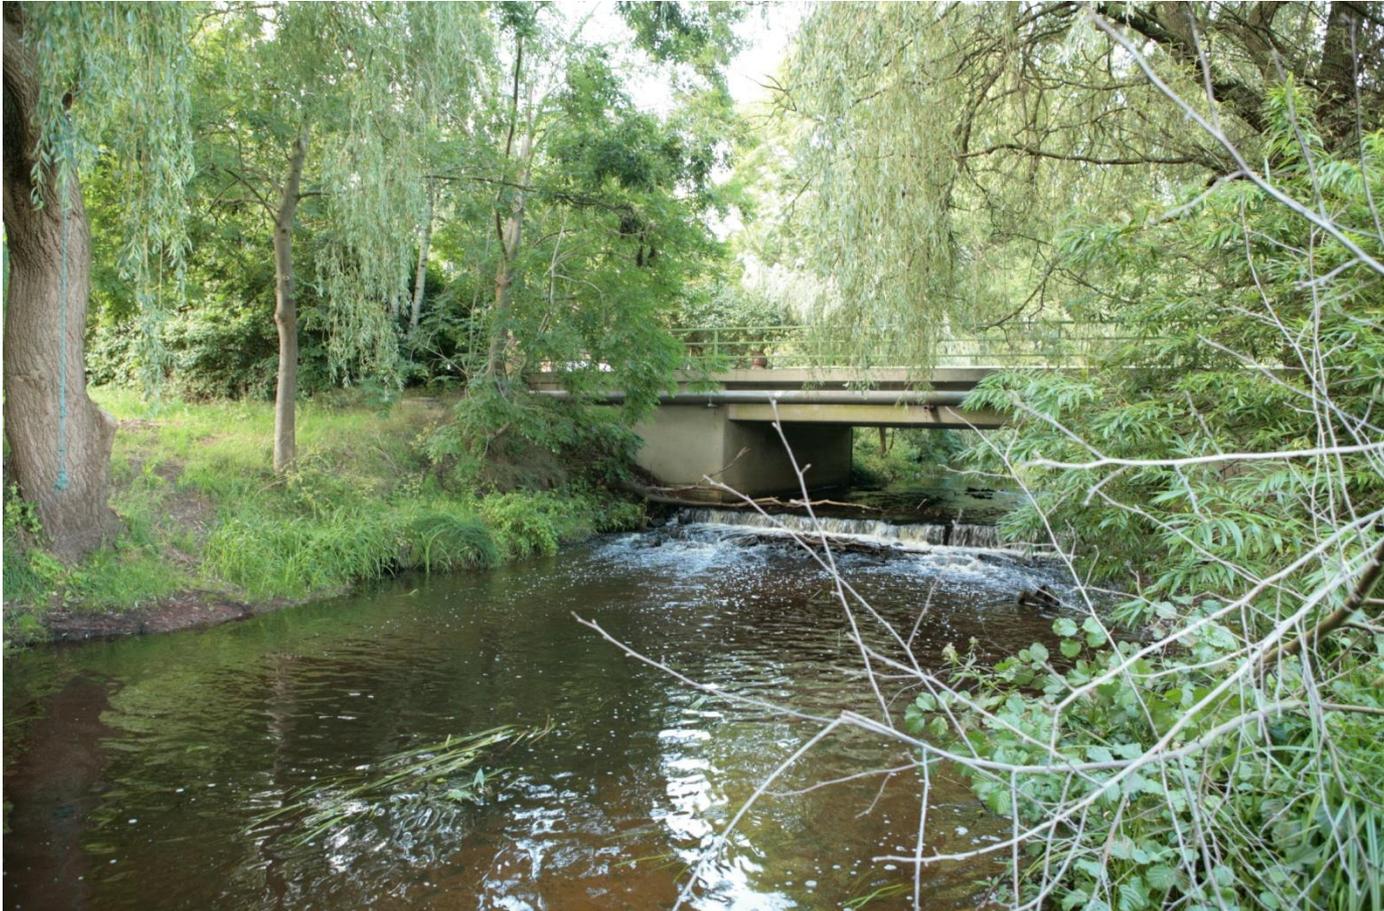
Standort 13: 9+732 stromaufwärts (04.09.10) Brücke Clüversborstel, Sohlabsturz in Form von Spundwand ca. 60cm, möglicher Einbau einer Sohlgleite um die ökologische Durchgängigkeit wieder herzustellen

1. Beeinträchtigung der ökologischen Durchgängigkeit durch zwei Sohlenbauwerke
 - Stauanlage mit 30 cm Absturzhöhe bei Station 8+082 oberhalb Sottrum
 - Sohlabsturz mit 60 cm Absturzhöhe bei Station 9+747 in Clüversborstel unterhalb der Straßenbrücke K 204
2. Sand-, Sediment- und Nährstoffeinträge in die Wieste, insbesondere über Weidebach, Ellerbruchbach und Sottrumer Moorgaben
3. Profilveränderungen der Wieste im Verlauf der vergangenen fünfzig Jahre mit
 - erosionsbedingten Eintiefungen und Aufweitungen zwischen Mulmshorn und Clüversborstel einerseits sowie
 - erhöhten Feinsandablagerungen auf der Sohle zwischen den Ortslagen Clüversborstel und Sottrum andererseits.
4. Intensive landwirtschaftliche Nutzung größerer Bereiche im Tal, gelegentlich bis direkt an die Wieste heran, fehlende Gewässerrandstreifen
5. Gewässerabschnitte ohne standortgerechte Gehölzstreifen

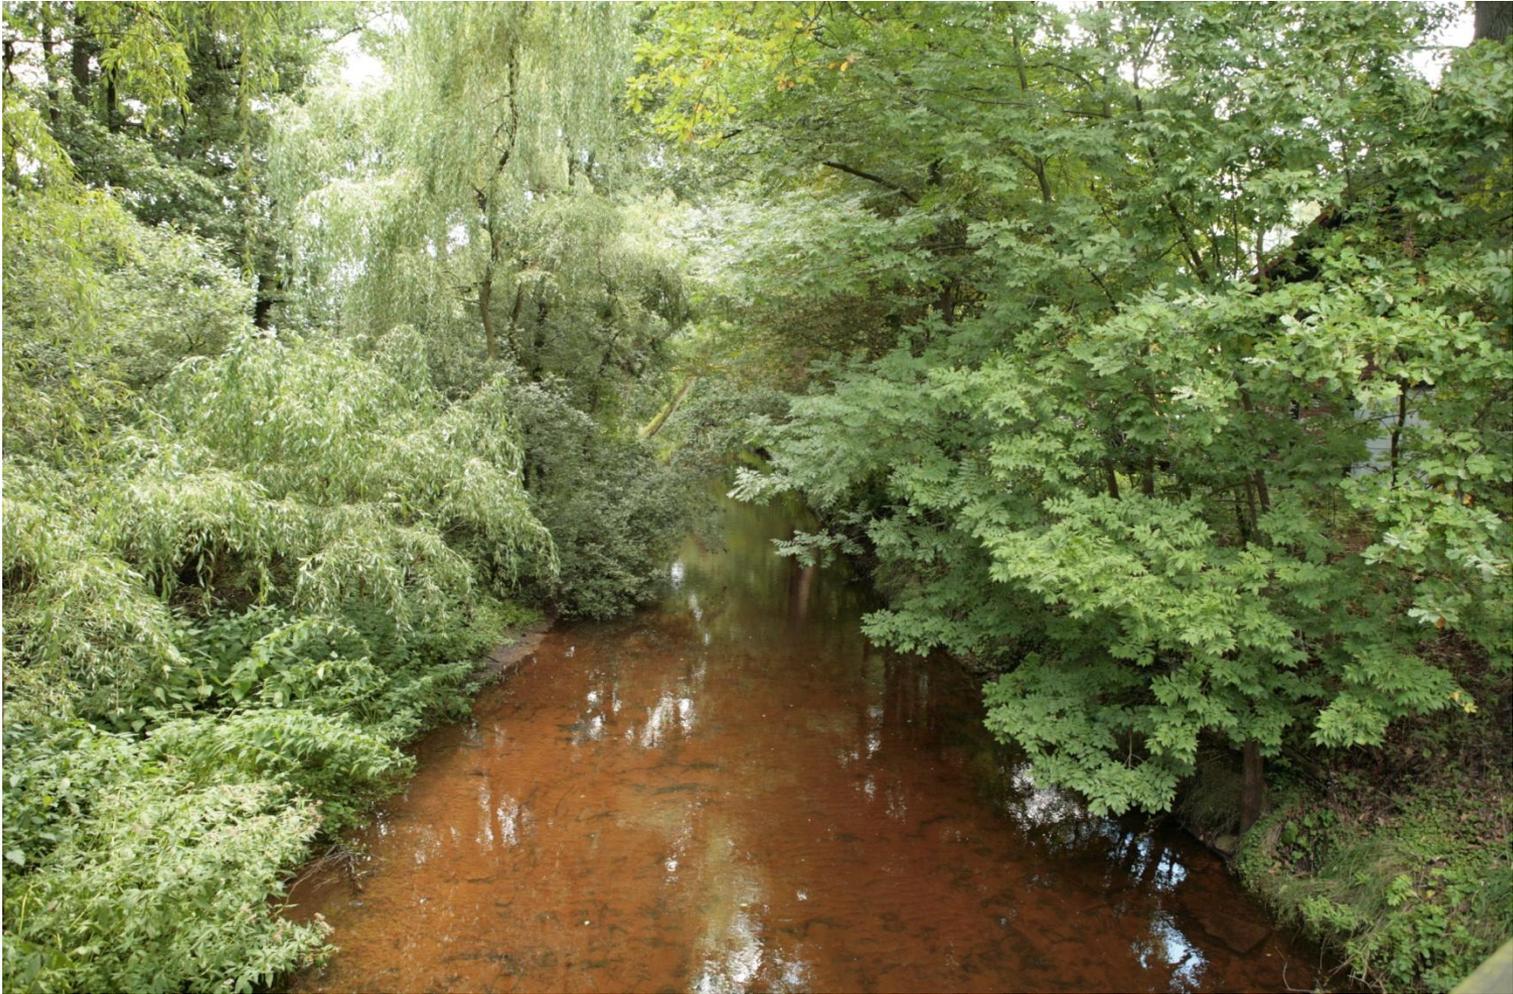
Standort 1: 7+937 von Brücke Sottrum, stromaufwärts, sandgeprägte Sohle (04.09.10)

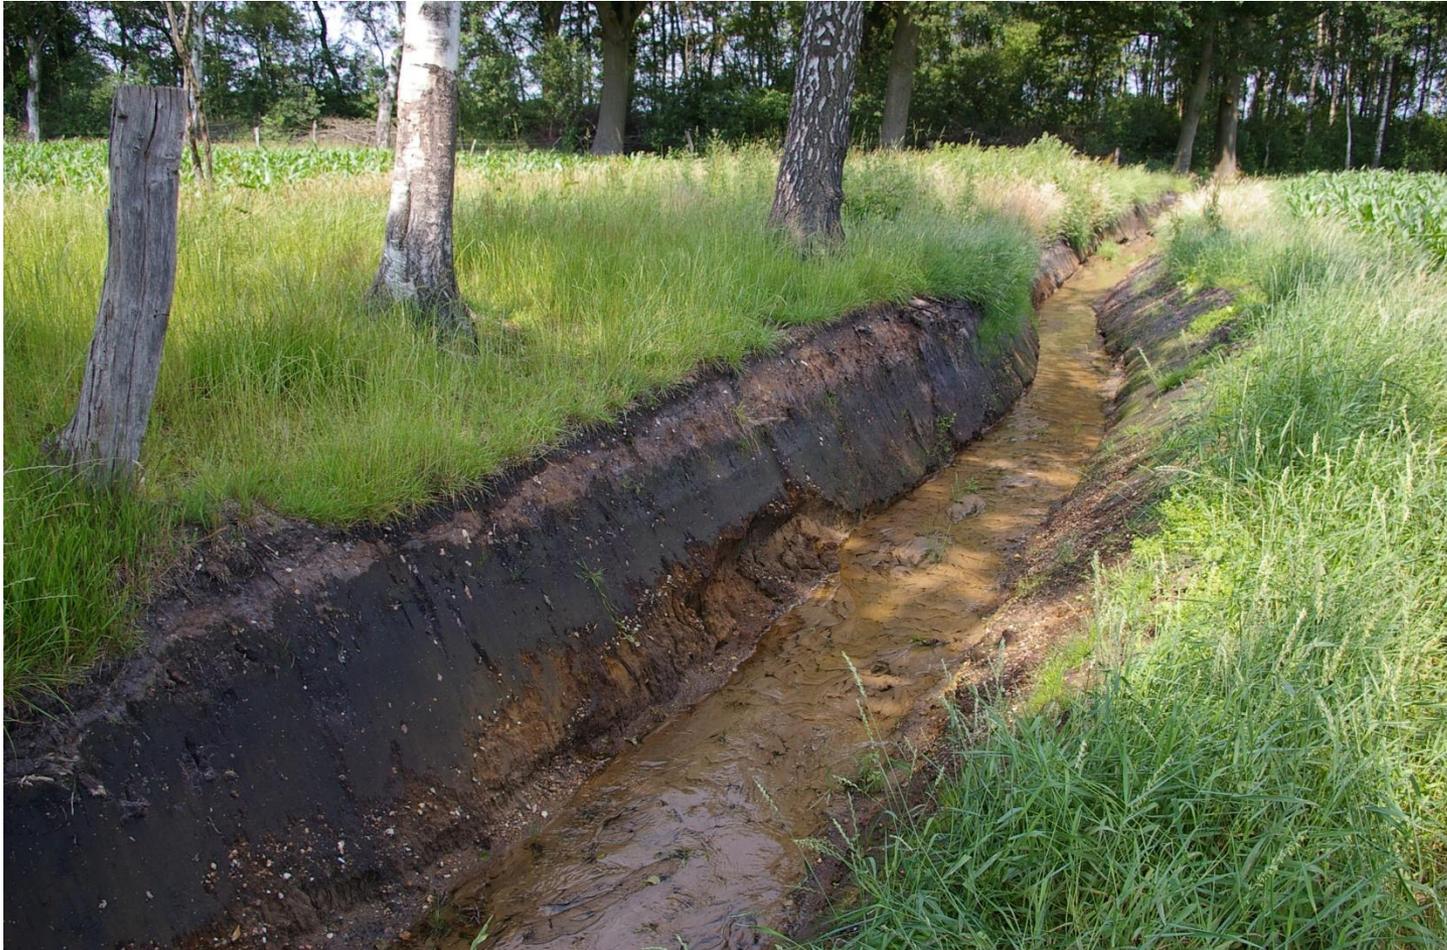
Standort 27: Graben parallel zur Wieste 12+200 (19.06.07)
Grabenvertiefung, Sandfracht, Maisacker angrenzend

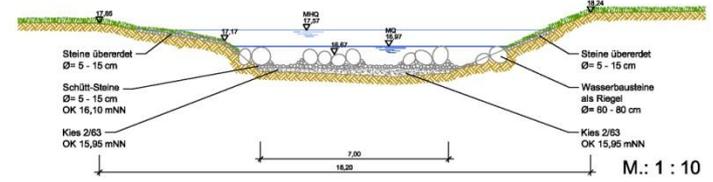
Sohlgleite

9+732 Süd (NLWKN)
Schnitt A - A

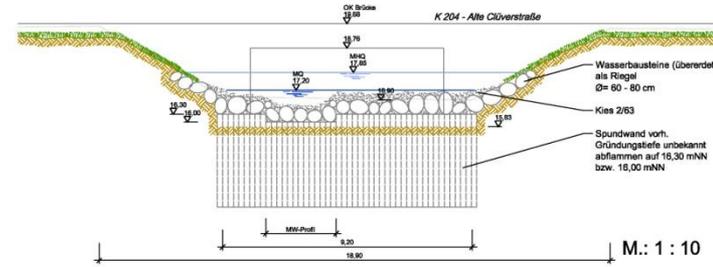
Sohlabsturz

9+747 Süd (NLWKN)
Schnitt B - B
