Blatt I			
Dokumentation Gewässerbegehung	Gewässer:		Abschnitt - Station
	Stierngraben		von: 0+000 km
Abschnittsnr.: 1	WK-Nr.: 968132		bis: 0+100 km
Datum: 14.05.2010		Kartierer: Kovalev / Hintersatz	
LAWA-Detailtyp	Alt:	Neu:	Begründung und Empfehlung zur Festlegung für den Gesamtwasserkörpertyp
	14	14	
Unterhaltung (Bemerkungen zu Art und Umfang)	wechselnde Krümmung, Kärr-g		
Eigendynamik (ausgeprägt, im Ansatz, keine, ...)	im Anlauf		
Randstreifen / links (vorhanden, nicht vorhanden, Bewuchs, ...)	ja	Randstreifen / rechts (vorhanden, nicht vorh., Bewuchs, ...)	ja
Nutzung / links (Acker, Kulturanbau, Wald, ...)	GL		
Nutzung / rechts (Acker, Kulturanbau, Wald, ...)	GL		
Dräneinläufe (D1 ... Dn)	Rechts / Stat.	Links / Stat.	Höhe ü. Sohle [m]
Sonstige Einleitungen (S1 ... Sn)	Rechts / Stat.	Links / Stat.	Höhe ü. Sohle [m]
Zuläufe (Z1 ... Zn) (meist Rohrleitungen)	Rechts / Stat.	Links / Stat.	Höhe ü. Sohle [m]

Bauwerks- dokumentation	Gewässer :	Station	Blatt
	Gewässerbegehung	Stierngraben WK-Nr.: 968132	
	Abschnitts-nr.: <u>3</u>		3.!
BW-Nummer		Skizze mit Anmerkungen <i>mit Regel</i>

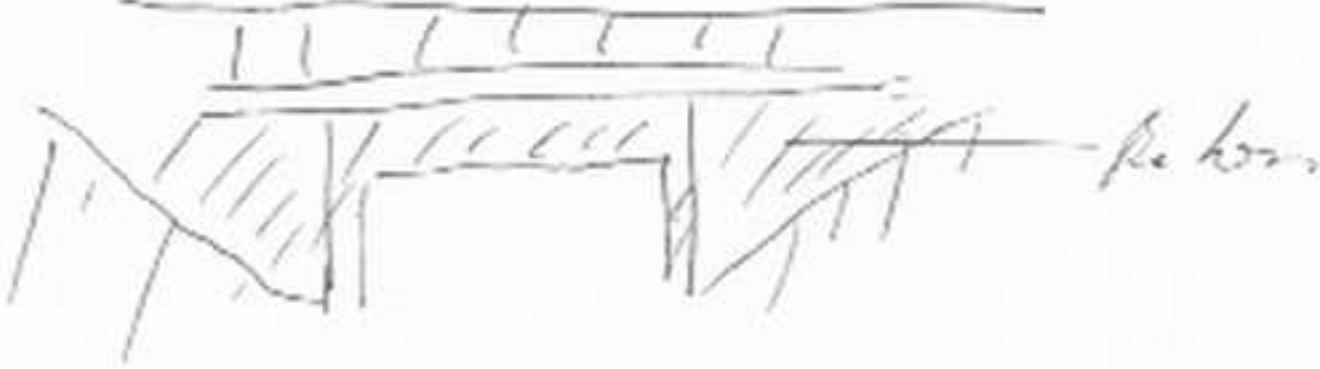
Bauwerksart	<i>Brische</i>		
Material	<i>Stahllehre</i>		
Breite [cm]	500 <i>600</i>		
Länge [cm]	5 <i>900</i>		
Durchmesser [mm]	<i>300</i>		
Überdeckung [cm]	<i>40 cm</i>		
Stauhöhe [cm]	<i>/</i>		
Rückstau (ca. m nach oberhalb)	<i>/</i>		
Ökologische Durchgängigkeit	Fische	Wasser-wirbellose	Fischotter
Beschreibung	<i>vorhanden</i> <i>↳ nicht möglich, aber Stufe wenig befahren</i>		
Mangel / Baulicher Zustand	<i>keine i.O.</i>		
Maßnahmenvorschlag	<i>keine</i>

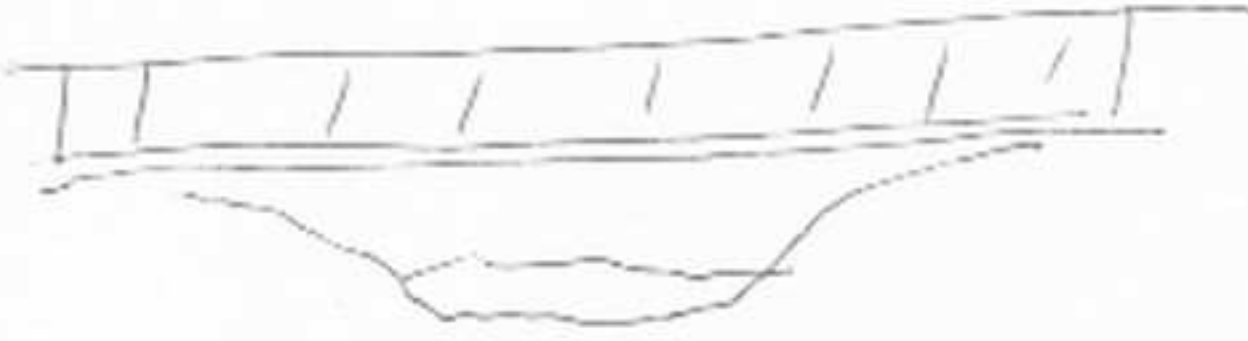
Bauwerksdokumentation Gewässerbegehung	Gewässer : Stierngraben WK-Nr.: 968132	Station von: <u>21580</u> km bis: km	Blatt 3. ...	
	Abschnittsnr.: <u>26</u>			
BW-Nummer		<i>Skizze mit Anmerkungen</i>

Bauwerksart	<u>Shg</u>			
Material	<u>Holz, Stahl</u>			
Breite [cm]	<u>150</u>			
Länge [cm]	<u>1000</u>			
Durchmesser [mm]	/			
Überdeckung [cm]	/			
Stauhöhe [cm]	/			
Rückstau (ca. m nach oberhalb)	/			
Ökologische Durchgängigkeit	Fische	Wasserwirbellose	Fischotter	
Beschreibung	<u>i.o.</u>			
Mangel / Baulicher Zustand	<u>i.o.</u>			
Maßnahmenvorschlag

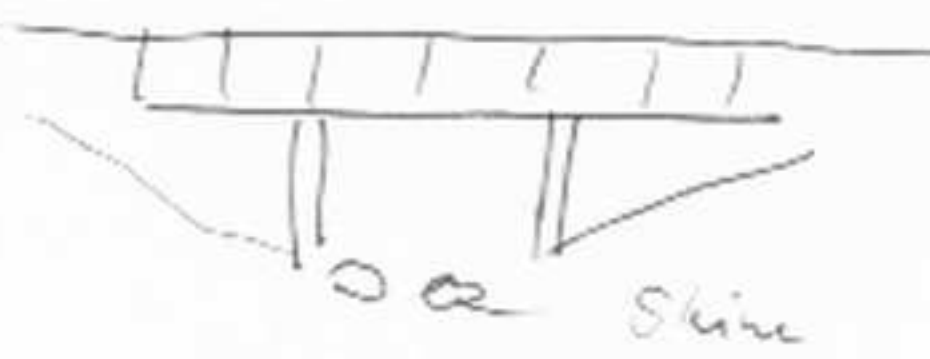
Bauwerks- dokumentation Gewässerbegehung	Gewässer : Stierngraben WK-Nr.: 968132	Station von: km bis: km	Blatt 3. ...
	Abschnittsnr.: <u>3+520</u>		
BW-Nummer		Skizze mit Anmerkungen

Bauwerksart			
Material			
Breite [cm]			
Länge [cm]			
Durchmesser [mm]			
Überdeckung [cm]			
Stauhöhe [cm]			
Rückstau (ca. m nach oberhalb)			
Ökologische Durchgängigkeit	Fische		
Beschreibung	eingeschränkte Permeabilität durch zu hohes Gefälle und Fließgeschwindigkeit		
Mangel / Baulicher Zustand	Wiedelager kritisch -> Sanieren		
Maßnahmenvorschlag	Neubau Wehr + Sohlgleit Abfließen Müll

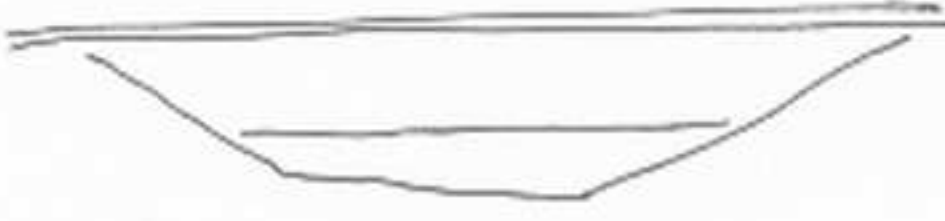
Bauwerks- dokumentation	Gewässer :	Station	Blatt	
	Gewässerbegehung	Stierngraben WK-Nr.: 968132		
	Abschnitts-nr.: 4+350	bis: km	3. ...	
BW-Nummer		Skizze mit Anmerkungen		
Bauwerksart	Steg f. Kühe

Material	Holz / Eisen			
Breite [cm]	10000			
Länge [cm]	300			
Durchmesser [mm]				
Überdeckung [cm]				
Stauhöhe [cm]				
Rückstau [ca. m nach oberhalb]				
Ökologische Durchgängigkeit	Fische	Wasser-wirbellose	Fischotter	
Beschreibung	✓	✓	✓	
Mangel / Baulicher Zustand	/			
Maßnahmenvorschlag	genehmigt-ig prüfe ggf. abprüfen, wenn nicht genehmigt

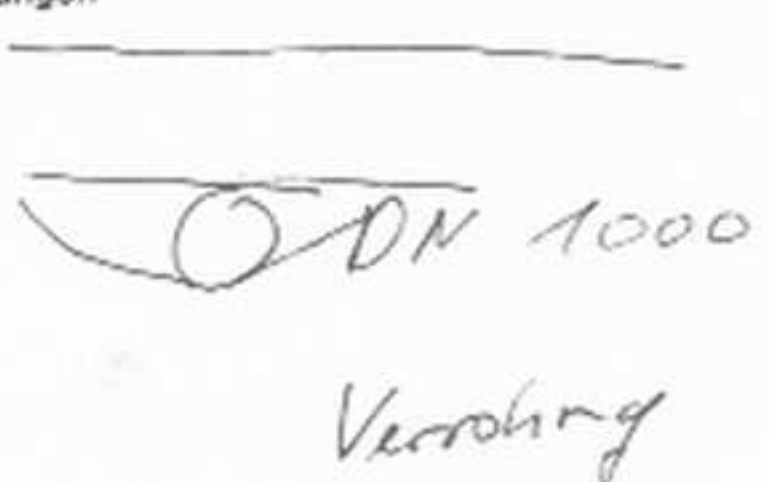
Bauwerks- dokumentation	Gewässer :	Station	Blatt		
	Stierngraben WK-Nr.: 968132	von: 6+880 km			
Gewässerbegehung	Abschnitts-nr.: 69	bis: 6+920 km	3. ...		
BW-Nummer	Skizze mit Anmerkungen				
Bauwerksart

Material					
Breite [cm]					
Länge [cm]					
Durchmesser [mm]					1000
Überdeckung [cm]					3m
Stauhöhe [cm]					
Rückstau [ca. m nach oberhalb]					
Ökologische Durchgängigkeit	Fische	Wasser-wirbellose	Fischotter		
Beschreibung	keine Durchgängigkeit				
Mangel / Baulicher Zustand	i.O.				
Maßnahmenvorschlag	Reifen, Bruchreusen / Querb., Verrohrung

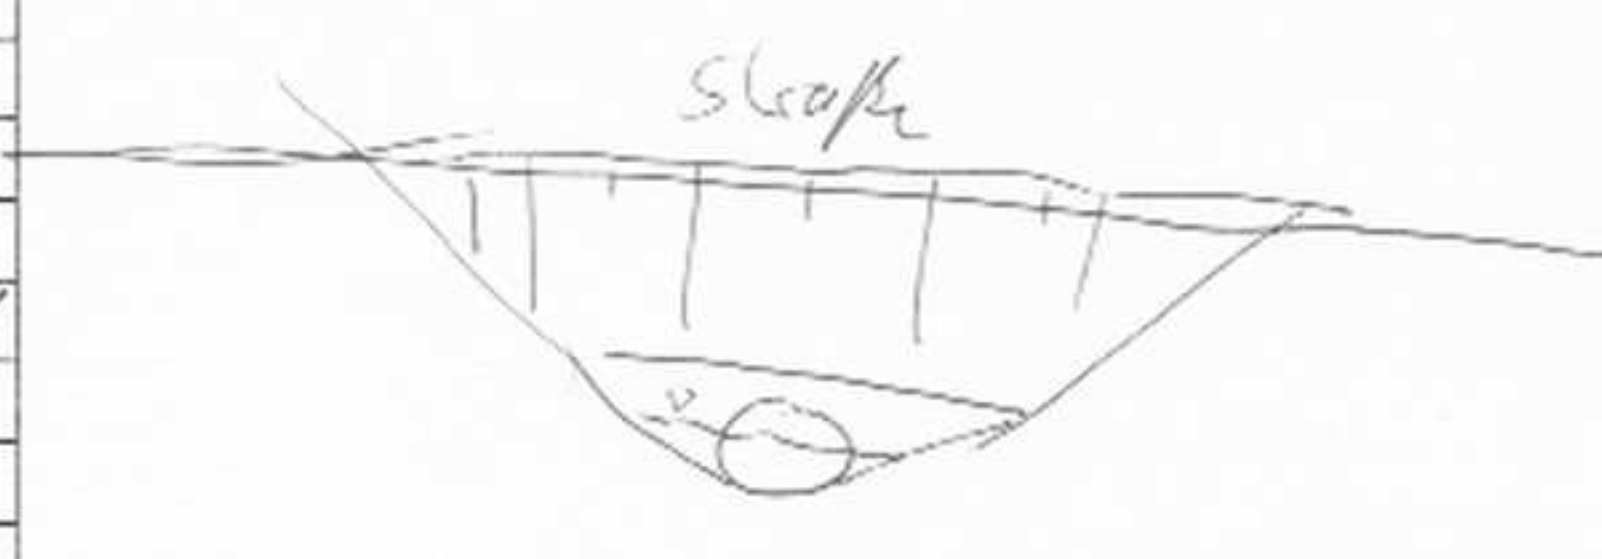
Bauwerks- dokumentation	Gewässer :	Station	Blatt	
	Gewässerbegehung	Stierngraben WK-Nr.: 968132		
	Abschnittsnr.: <u>79</u>	bis: km	3. ...	
BW-Nummer		Skizze mit Anmerkungen		
Bauwerksart	<u>Durchlass</u>

Material	<u>Stahlbeton</u>			
Breite [cm]	<u>19m</u>			
Länge [cm]	<u>20m</u>			
Durchmesser [mm]	<u>1000 Ø</u>			
Überdeckung [cm]	<u>200cm</u>			
Stauhöhe [cm]				
Rückstau [ca. m nach oberhalb]				
Ökologische Durchgängigkeit	Fische	Wasserwirbellose	Fischotter	
Beschreibung	<u>eingestänkt f. alle</u>			
Mangel / Baulicher Zustand	<u>i.O.</u>			
Maßnahmenvorschlag	<u>Durchlass durchgängig gehalten</u>
