Maßnahmenblatt 1.1

GEK-Gebiet Ucker 1	OWK: <i>Pinnowgrabe</i> <i>n</i>	OWK-Nr.: 968152 6	Abschnitt-Nr.: 1	Stationierung: <i>0+000 bis</i> <i>0+400</i>	Nr. der Maßnahme (Maßnahmen ID): 69_09 Priorität: hoch	
Bezeichnung der Maßnahme	Verrohrungen öffnen 69_09: Verrohrung öffnen oder umgestalten (z.B. zu einem offenen Kastenprofil oder Durchmesser vergrößern)					
Beschreibung der Maßnahmen und Ziele	Die vorhandene etwa 80 m lange Verrohrung wird geöffnet und mit einer Böschungsneigung von 1:3 sowie einer Kolksicherung versehen. Im Straßenbereich bleibt ein ca. 10 m langer Durchlass erhalten. Der Aushub des neuen Gewässerbettes erfolgt in Richtung der tiefsten Talsohle. Im Bereich des Durchlasses wird die vorhandene Verrohrung entweder durch ein Wellblech-Maulprofil oder durch ein entsprechend größer dimensioniertes Rohr ersetzt, das eine ökologische Durchgängigkeit weitgehend gewährleistet. Dieses wird mit der gleichen Scheitelhöhe wie die vorhandene Verrohrung eingebaut. Die Sohle wird bis zur jetzigen Sohlenhöhe mit sandigem und kiesigem Material aufgefüllt. Der Abflussquerschnitt wird dadurch um ca. 60% vergrößert, und die neue Durchlasssohle ist so breit wie die vorhandene Gewäs

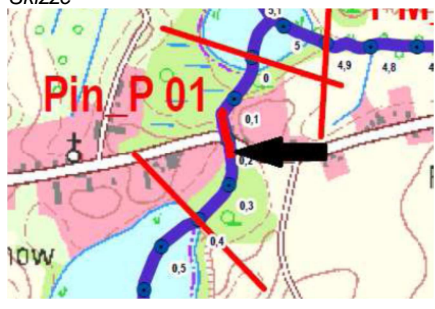
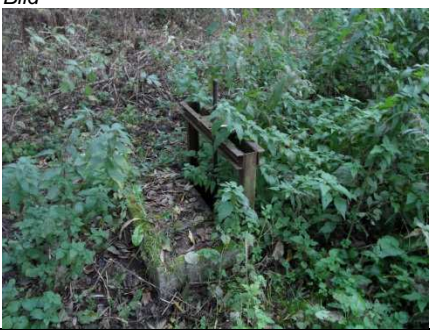
Abbildung Gewässerlauf	Skizze

GEK-Gebiet Ucker 1	OWK: <i>Pinnowgraben</i> n	OWK-Nr.: 968152 6	Abschnitt-Nr.: 1	Stationierung: 0+000 bis 0+400	Nr. der Maßnahme (Maßnahmen ID): 69_03 Priorität: hoch
Bezeichnung der Maßnahme	Durchgängigkeit an Stauen herstellen 69_03: Stauanlage / Sohlabsturz durch besser passierbare Anlage ersetzen (z.B. ständig offene Wehrfelder)				
Beschreibung der Maßnahmen und Ziele	<p>Um eine ökologische Durchgängigkeit am vorhandenen Stau herzustellen, gibt es zum einen die Möglichkeit den Stau durch eine Sohlgleite zu ersetzen. Die Neigung beträgt dabei 1:100. Weiterhin könnte der Stau durch einen Riegel-Becken-Pass ersetzt werden. Aufgrund der Querung der Straße ist nicht genügend Platz für die Umsetzung einer Sohlgleite vorhanden. Daher ergibt sich hier die Umsetzung eines Riegel-Becken-Passes. Ziel ist es eine ökologische Durchgängigkeit von der Ucker über den Potzlower Mühlbach und dem Pinnowgraben bis zum Pinnower See herzustellen.</p> <p>Die Sohlenaufhöhung erfolgt durch zwei Pfahlreihen quer zur Gewässerachse, die ca. 10 m voneinander entfernt in den mineralischen Untergrund eingeschlagen werden. Der Abstand zwischen den Pfahlreihen wird mit Bodenmaterial aufgefüllt. Die Auffüllung kann auch durch das zusätzliche Einbringen von Reisig unterstützt werden. In diesem Fall wird das Reisig mit Pfählen und Draht niedergedrückt und die Lücken mit Bodenmaterial aufgefüllt. Diese Maßnahme ist nur im Zusammenhang mit Öffnung der Verrohrung (siehe Mb. 1.1) durchzuführen.</p>

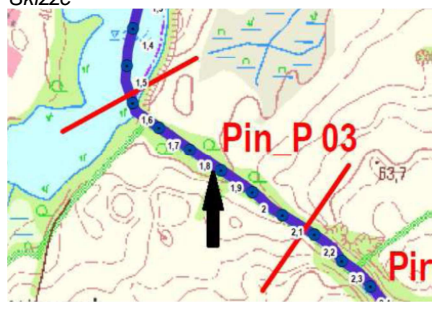
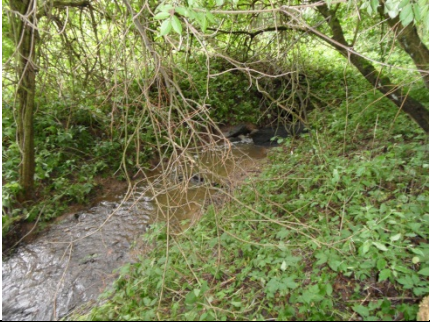
Bild

GEK-Gebiet Ucker 1	OWK: <i>Pinnowgrabe</i> n	OWK-Nr.: 968152 6	Abschnitt-Nr.:	Stationierung: 1+610 bis 2+230	Nr. der Maßnahme (Maßnahmen ID): 69_10 Priorität: <i>mäßig</i>
Bezeichnung der Maßnahme	Umbau verrohrter Durchlässe 69_10: Durchlass rückbauen oder umgestalten				
Beschreibung der Maßnahmen und Ziele	Der Umbau des verrohrten Durchlasses hat zum Ziel, die ökologische Durchgängigkeit zu verbessern. Der Rohrdurchlass wird vollständig entfernt und durch ein größer dimensioniertes Rohr ersetzt. Entscheidend für die Durchgängigkeit sind die Gewährleistung eines Sedimenttransports sowie die Durchwanderbarkeit für aquatische Lebewesen und Lurche. Der neu entstandene Durchlass sollte allerdings eine Länge von 10 m nicht überschreiten. Ersatzweise wäre auch der Bau einer Furt mit einer Neigung der Zufahrt von 1:10 möglich.				
Abbildung Gewässerlauf	Skizze

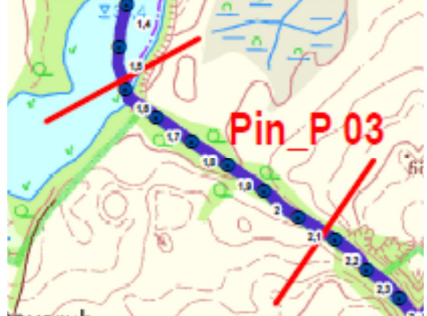
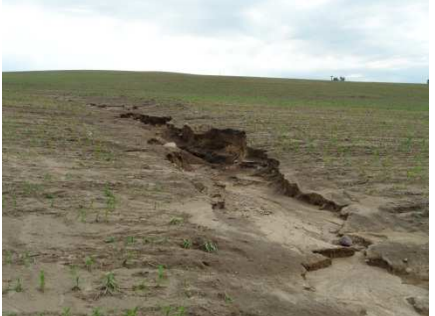
Abbildung Gewässerlauf	Skizze

GEK-Gebiet Ucker 1	OWK: <i>Pinnowgrabe</i> n	OWK-Nr.: 968152 6	Abschnitt-Nr.:	Stationierung: 1+610 bis 2+230	Nr. der Maßnahme (Maßnahmen ID): 85_03 73_01 Priorität: hoch
Bezeichnung der Maßnahme	Senkung Oberflächeneinträge 85_03: sonstige Maßnahme zur Reduzierung anderer hydromorphologischer Belastungen 73_01: Gewässerrandstreifen ausweisen (Festlegung durch die Wasserbehörde)				
Beschreibung der Maßnahmen und Ziele	Bei starken Niederschlagsereignissen bilden sich zum Teil tiefe Erosionsrinnen aus. Es werden im Bereich von Ackerland 10 m breite Filterstreifen aus extensiv genutztem Grünland angelegt und dauerhaft gepflegt. Diese Maßnahme dient in erster Linie dem Nährstoff- und Sedimentrückhalt an Gewässerabschnitten mit angrenzenden Äckern in Hanglage. Oberflächlicher und oberflächennaher Stofftransport werden bei guter Pflege zu 80 bis 100 % gepuffert. Der vorhandene Randstreifen wird von Erosionsmaterial überschwemmt, aus diesem Grund ist ein lokaler Verbau zur Rückhaltung des Erosionsmaterials sinnvoll bzw. könnte eine Veränderung in der Bewirtschaftungsweise des Ackers die Stoffeinträge mindern. Der Verbau erfolgt durch eine Runsenausbuschung und Bepflanzung der Erosionsrinnen mit Stechhölzern oder lebenden Weidefaschinen, die halb mit Bodenmaterial bedeckt werden. Mit einer solchen extensiv genutzten Pufferzone zwischen Gewässer und Intensivacker verbessert sich darüber hinaus die Lebensraumvernetzung.

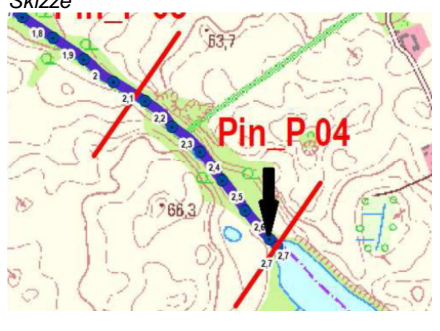
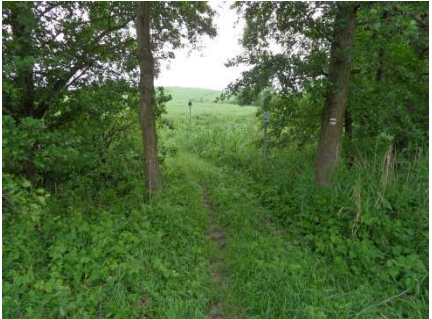
Bild

GEK-Gebiet Ucker 1	OWK: <i>Pinnowgrabe</i> <i>n</i>	OWK-Nr.: 968152 6	Abschnitt-Nr.: 4	Stationierung: 2+230 bis 2+720	Nr. der Maßnahme (Maßnahmen ID): 69_10 Priorität: <i>mäßig</i>
Bezeichnung der Maßnahme	Umbau verrohrter Durchlässe 69_10: Durchlass rückbauen oder umgestalten				
Beschreibung der Maßnahmen und Ziele	Der Umbau des verrohrten Durchlasses hat zum Ziel, die ökologische Durchgängigkeit zu verbessern. Der Rohrdurchlass wird vollständig entfernt und durch ein größer dimensioniertes Rohr ersetzt. Entscheidend für die Durchgängigkeit sind die Gewährleistung eines Sedimenttransports sowie die Durchwanderbarkeit für aquatische Lebewesen und Lurche. Der neu entstandene Durchlass sollte allerdings eine Länge von 10 m nicht überschreiten. Ersatzweise wäre auch der Bau einer Furt mit einer Neigung der Zufahrt von 1:10 möglich.				
Abbildung Gewässerlauf	Skizze

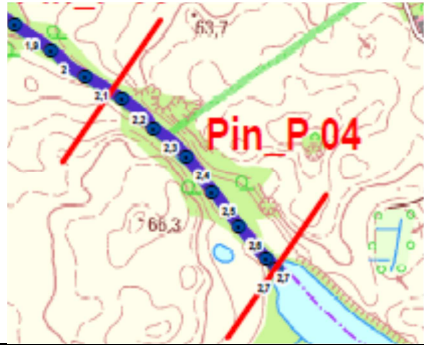
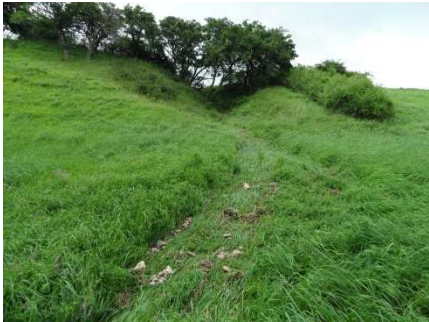
Abbildung Gewässerlauf	Skizze

GEK-Gebiet Ucker 1	OWK: <i>Pinnowgrabe</i> n	OWK-Nr.: 968152 6	Abschnitt-Nr.: 4	Stationierung: 2+230 bis 2+720	Nr. der Maßnahme (Maßnahmen ID): 85_03 73_01 Priorität: hoch
Bezeichnung der Maßnahme	Senkung Oberflächeneinträge 85_03: sonstige Maßnahme zur Reduzierung anderer hydromorphologischer Belastungen 73_01: Gewässerrandstreifen ausweisen (Festlegung durch die Wasserbehörde)				
Beschreibung der Maßnahmen und Ziele	Bei starken Niederschlagsereignissen bilden sich zum Teil tiefe Erosionsrinnen aus. Es werden im Bereich von Ackerland 10 m breite Filterstreifen aus extensiv genutztem Grünland angelegt und dauerhaft gepflegt. Diese Maßnahme dient in erster Linie dem Nährstoff- und Sedimentrückhalt an Gewässerabschnitten mit angrenzenden Äckern in Hanglage. Oberflächlicher und oberflächennaher Stofftransport werden bei guter Pflege zu 80 bis 100 % gepuffert. Der vorhandene Randstreifen wird von Erosionsmaterial überschwemmt, aus diesem Grund ist ein lokaler Verbau zur Rückhaltung des Erosionsmaterials sinnvoll bzw. könnte eine Veränderung in der Bewirtschaftungsweise des Ackers die Stoffeinträge mindern. Der Verbau erfolgt durch eine Runsenausbuschung und Bepflanzung der Erosionsrinnen mit Steckhölzern oder lebenden Weidefaschinen, die halb mit Bodenmaterial bedeckt werden. Mit einer solchen extensiv genutzten Pufferzone zwischen Gewässer und Intensivacker verbessert sich darüber hinaus die Lebensraumvernetzung.
