<b>Gewässername</b>	<b>Gröbener Fließ</b>	<b>WK-Code</b>	<b>DE58492_421</b>	
<b>Planungsabschnitt</b>	<b>DE58492_421_P01</b>	<b>Stationierung</b>	<b>km von 0+000 bis 2+953</b>	
<b>Begrenzung des Abschnitts</b>

von der Einmündung in die Nuthe bis zum Auslauf Gröbener See			
<b>Bestand C-Bericht</b>	LAWA-Typ	Typ 0 (künstliches Gewässer)		
	Kategorie	künstlich		
	Zielerreichung Ökologie	k.A.		
	Zielerreichung Chemie	wahrscheinlich		
<b>Aktueller Zustand (2009)</b>	LAWA-Typ-Vorschlag	Typ 19 (kleine Niederungsfließgewässer in Fluss- und Stromtälern)		
	Kategorie-Vorschlag	erheblich verändert		
	Hydromorphologische Qualitätskomponente	Gewässerstrukturgüte	Hydrologische Zustandsklasse	Ökologische Durchgängigkeit
		GK 2	ZK 5	eingeschränkt
Defizit	0	-3	-1	
<b>Beschreibung</b>	geradliniger Gewässerabschnitt mit einseitigem Randstreifen, bei Gröben gestreckter Gewässerverlauf mit streckenweise beidseitiger Beschattung

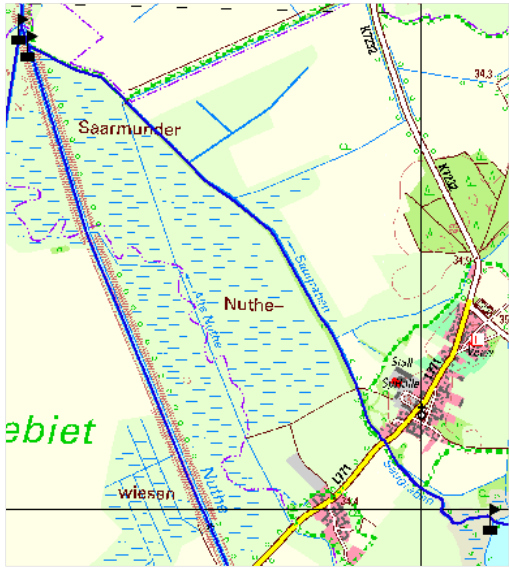
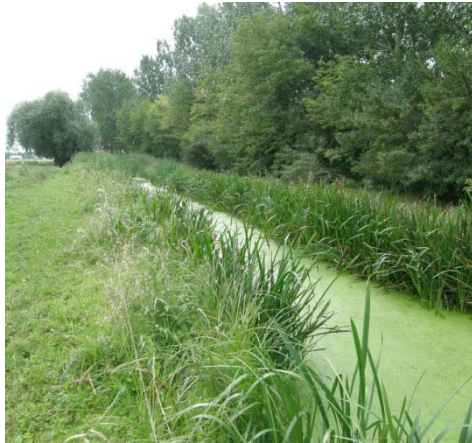
<b>Belastungen</b>	ausgebauter Gewässerabschnitt im Trapezprofil, extensive Grünlandnutzung und Ackerbewirtschaftung mit unzureichenden Gewässerrandstreifen, eingeschränkte ökologische Durchgängigkeit durch Wehranlage, Straßenbrücke L771 bei Gröben für Fischotter nicht passierbar			
<b>Restriktionen</b>	<ul style="list-style-type: none"> <li>- NSG und FFH-Gebiet „Nuthe-Nieplitz-Niederung“</li> <li>- Ortslage Gröben</li> <li>- Grundwasserentnahmen im Ortsbereich Gröben</li> <li>- Wasserstandshaltung des Gröbener Sees</li> </ul>

<b>Entwicklungsziele / Entwicklungs- strategie</b>	<ul style="list-style-type: none"><li>- Verbesserung der Gewässerstruktur durch Herstellung eines großen HW-Gerinnes und eines kleinen NW-Gerinnes, einseitige ergänzende Bepflanzung der Ufer mit einheimischen Gehölzen, Ausweisung eines rechtsseitigen 5-10m breiten Gewässerrandstreifens sowie angepasste Gewässerunterhaltung (Maßnahmen innerhalb des Gewässerrandstreifens, da Restriktionen vorhanden)</li><li>- Verbesserung des Wasserhaushalts durch Herstellung eines großen HW-Gerinnes und eines kleinen NW-Gerinnes, Prüfung der Abflussaufteilung und Ableitung der Gerinnegeometrie für das Gröbener Fließ</li><li>- Verbesserung der Gewässergüte durch Ausweisung eines rechtsseitigen 5-10m breiten Gewässerrandstreifens</li><li>- Herstellung der ökologischen Durchgängigkeit an den Wehren durch Einbau Sohlgleite und ein Umgehungsgerinne, Durchlass für die ökologische Durchgängigkeit größer dimensionieren und mit Sohlsubstrat versehen sowie für den Fischotter Optimierung bzw. Ausbau der Berme an der Straßenbrücke der L771 in Gröben</li></ul>

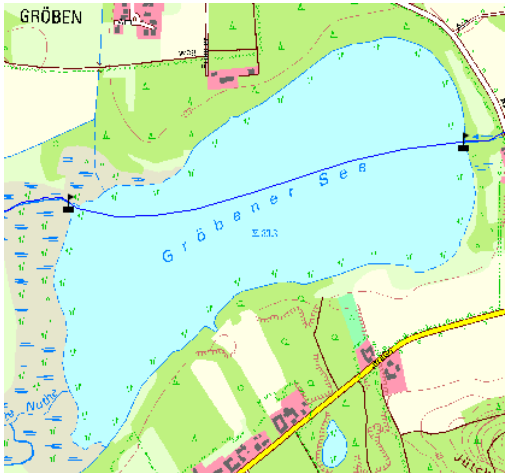
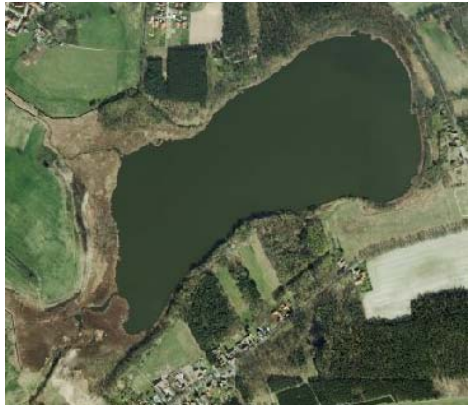
Bereich des durchflossenen Gröbener Sees				
<b>Bestand C-Bericht</b>	LAWA-Typ	-			
	Kategorie	-			
	Zielerreichung Ökologie	-			
	Zielerreichung Chemie	-			
<b>Aktueller Zustand (2009)</b>	LAWA-Typ-Vorschlag	-			
	Kategorie-Vorschlag	-			
	Hydromorphologische Qualitätskomponente	Gewässerstrukturgüte	Wasserhaushalt		Ökologische Durchgängigkeit
		k.A.	k.A.		k.A.
	Defizit	k.A.	k.A.		k.A.
<b>Beschreibung</b>	Routenverlauf führt durch den Gröbener See				
<b>Belastungen</b>	k.A.				
<b>Restriktionen</b>	- NSG und FFH-Gebiet „Nurthe-Nieplitz-Niederung“				
<b>Entwicklungsziele / Entwicklungsstrategie</b>	- k.A.

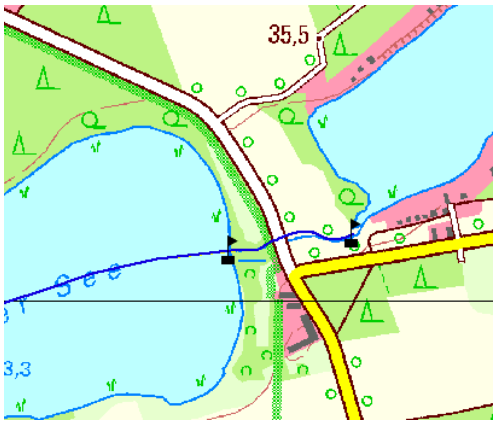
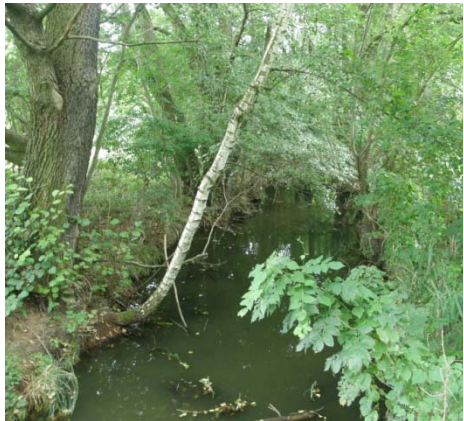
Verbindungsbereich zwischen Gröbener See und Siethener See				
<b>Bestand C-Bericht</b>	LAWA-Typ	Typ 0 (künstliches Gewässer)			
	Kategorie	künstlich			
	Zielerreichung Ökologie	k.A.			
	Zielerreichung Chemie	wahrscheinlich			
<b>Aktueller Zustand (2009)</b>	LAWA-Typ-Vorschlag	Typ 21 (Seeausflussgeprägte Bäche)			
	Kategorie-Vorschlag	erheblich verändert			
	Hydromorphologische Qualitätskomponente	Gewässerstrukturgüte	Hydrologische Zustandsklasse	Ökologische Durchgängigkeit	
		GK 1	ZK 5	neine	
	Defizit	+1	-3	-3	
<b>Beschreibung</b>	naturnahes, flaches erodiertes Profil mit Prallbäumen am Ufer, Ruhezonen ausgebildet, Totholzansammlungen				
<b>Belastungen</b>	ökologische Durchgängigkeit nicht gegeben, im Umland Grünland und Ackernutzung ohne ausreichende Gewässerrandstreifen, Straßenbrücke K7232 für Fischotter nicht passierbar

<b>Restriktionen</b>	<ul style="list-style-type: none"> <li>- NSG (Teilbereich) und FFH-Gebiet „Nuthe-Nieplitz-Niederung“</li> <li>- Grundwasserentnahmen</li> </ul>				
<b>Entwicklungsziele / Entwicklungsstrategie</b>	<ul style="list-style-type: none"> <li>- Erhaltung des Gewässerzustandes</li> <li>- Herstellung ökologische Durchgängigkeit (Fischotter) durch zurückbauen vorhandener Faschinen für den Ein- und Ausstieg des Fischotters vor der Brücke</li> <li>- Verbesserung der Gewässergüte durch Ausweisung eines rechtsseitigen 5-10m breiten Gewässerrandstreifens</li> </ul>
