<b>Gewässername</b>	<b>Rietzer Mühlenbach</b>	<b>WK-Code</b>	<b>DE5848_152</b>		
<b>Planungsabschnitt</b>	<b>DE584814_152861_P01</b>	<b>Stationierung</b>	<b>km von 0+000 bis 0+832</b>		
<b>Begrenzung des Abschnitts</b>

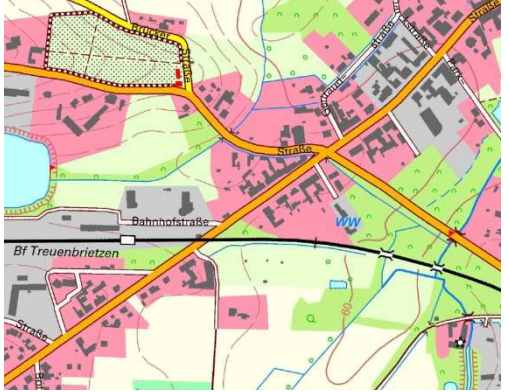
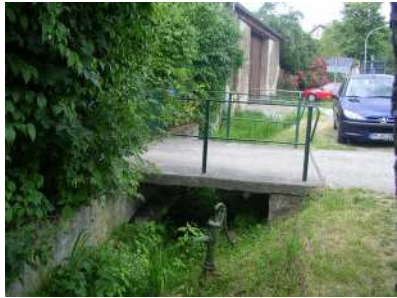
Mündung Nieplitz bis Baggersee				
<b>Bestand C-Bericht</b>	LAWA-Typ	14 (Sandgeprägte Tieflandbäche)			
	Kategorie	natürlich			
	Zielerreichung Ökologie	wahrscheinlich			
	Zielerreichung Chemie	wahrscheinlich			
<b>Aktueller Zustand (2009)</b>	LAWA-Typ-Vorschlag	0 (künstliche Gewässer)			
	Kategorie-Vorschlag	künstlich, da keine Anbindung an den restlichen Gewässerlauf			
	Hydromorphologische Qualitätskomponente	Gewässerstrukturgüte	Hydrologische Zustandsklasse	Ökologische Durchgängigkeit	
		GK 4	ZK 5	nein	
Defizit	-2	-3	0		
<b>Beschreibung</b>	Geradlinig bis gesteckter Gewässerverlauf mit einseitiger Gehölzgalerie durch Siedlungsflächen und Grünland verlaufend, Gewässer verlegt, mündet weiter südlich in die Nieplitz. Das Gewässer fällt trocken nur nach Regenfällen sehr langsam fließend.

<b>Belastungen</b>	Rietzer Mühlenbach endet im Baggersee. Unterhalb Baggersee kommt fast kein Wasser mehr an. Graben wird aus Regenwasser des Siedlungsbereiches gespeist.				
<b>Restriktionen</b>	– Wasserschutzgebiet Treuenbrietzen von km 0,0 bis km 0,62				
<b>Entwicklungsziele</b>	<ul style="list-style-type: none"> <li>– Mindestabfluss sichern: Keine Maßnahme, da kein Abfluss aus dem Baggersee.</li> <li>– Förderung der Durchgängigkeit: Keine Maßnahme, da kein Abfluss aus dem Baggersee.</li> <li>– Verbesserung der Gewässerstruktur: Keine Maßnahme, da kein Abfluss aus dem Baggersee.</li> </ul>

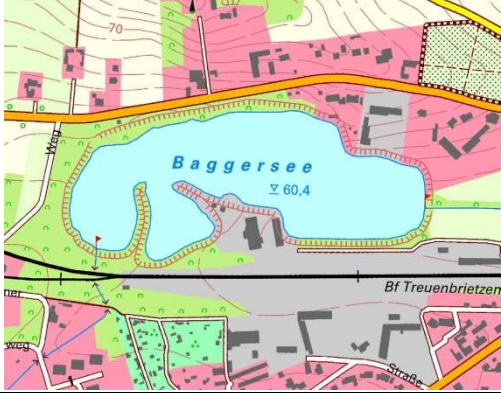
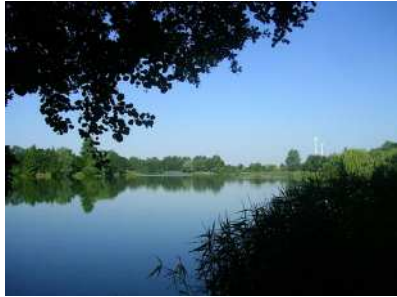
Baggersee in Treuenbrietzen				
<b>Bestand C-Bericht</b>	LAWA-Typ	14 (Sandgeprägte Tieflandbäche)			
	Kategorie	natürlich			
	Zielerreichung Ökologie	wahrscheinlich			
	Zielerreichung Chemie	wahrscheinlich			
<b>Aktueller Zustand (2009)</b>	LAWA-Typ-Vorschlag	14 (Sandgeprägte Tieflandbäche)			
	Kategorie-Vorschlag	natürlich			
	Hydromorphologische Qualitätskomponente	Gewässerstrukturgüte	Hydrologische Zustandsklasse	Ökologische Durchgängigkeit	
		GK 2	ZK U	ja	
Defizit	0	0	0		
<b>Beschreibung</b>	Baggersee - künstlich durch Kiesabbau entstandener See, sehr langsam fließend, angrenzend naturnahe Biotope, im weiteren Umland hauptsächlich Siedlungsbereiche.				
<b>Belastungen</b>	Angeln, staureguliert.

<b>Restriktionen</b>	<ul style="list-style-type: none"> <li>- Baggersee</li> <li>- Angelgewässer</li> </ul>				
<b>Entwicklungsziele</b>	<ul style="list-style-type: none"> <li>- Maßnahmen zur Verbesserung der Gewässerstruktur: Anlage von Flachwasserzonen und Förderung gewässertypischer Makrophytenvegetation.</li> </ul>

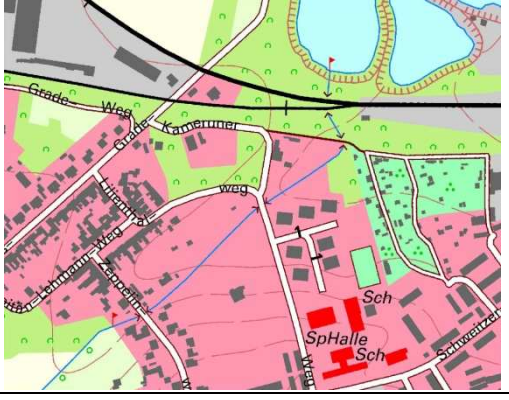
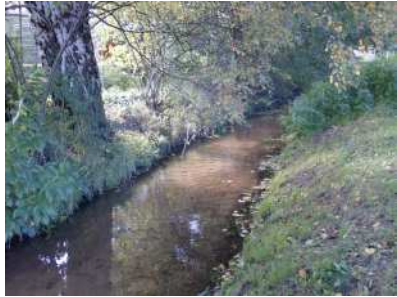
<b>Bestand C-Bericht</b>	LAWA-Typ	14 (Sandgeprägte Tieflandbäche)			
	Kategorie	natürlich			
	Zielerreichung Ökologie	wahrscheinlich			
	Zielerreichung Chemie	wahrscheinlich			
<b>Aktueller Zustand (2009)</b>	LAWA-Typ-Vorschlag	14 (Sandgeprägte Tieflandbäche)			
	Kategorie-Vorschlag	natürlich			
	Hydromorphologische Qualitätskomponente	Gewässerstrukturgüte	Hydrologische Zustandsklasse	Ökologische Durchgängigkeit	
		GK 4	ZK 5	nein	
Defizit	-2	-3	0		
<b>Beschreibung</b>	Geradliniger Gewässerverlauf mit einseitiger Gehölzgalerie durch Siedlungsflächen verlaufend, langsam fließend, keine Eigenentwicklung.				
<b>Belastungen</b>	Landwirtschaftliche Nutzflächen im weiteren Umland, staureguliert.

<b>Restriktionen</b>	<ul style="list-style-type: none"> <li>- Siedlung</li> <li>- Stauhaltung</li> </ul>				
<b>Entwicklungsziele</b>	<ul style="list-style-type: none"> <li>- Rückhaltung des Wassers durch Anlage von Stauschwellen.</li> <li>- Förderung der Durchgängigkeit durch Anlage von rauen Rampen und durch Umgestaltung von Durchlässen.</li> <li>- Verbesserung der Gewässerstruktur durch Einbau von Strömunglenkern und Ausweisung eines 10 m breiten Gewässerrandstreifens.</li> </ul>

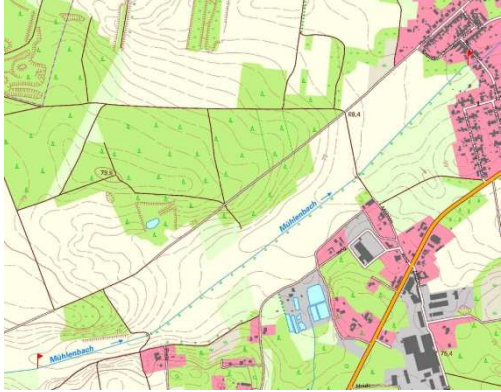
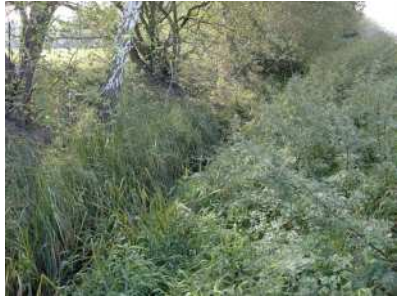
Ende Siedlungsbereich von Treuenbrietzen bis Höhe von Rietz-Bucht				
<b>Bestand C-Bericht</b>	LAWA-Typ	14 (Sandgeprägte Tieflandbäche)			
	Kategorie	natürlich			
	Zielerreichung Ökologie	wahrscheinlich			
	Zielerreichung Chemie	wahrscheinlich			
<b>Aktueller Zustand (2009)</b>	LAWA-Typ-Vorschlag	14 (Sandgeprägte Tieflandbäche)			
	Kategorie-Vorschlag	natürlich			
	Hydromorphologische Qualitätskomponente	Gewässerstrukturgüte	Hydrologische Zustandsklasse	Ökologische Durchgängigkeit	
		GK 4	ZK 5	nein	
	Defizit	-2	-3	0	
<b>Beschreibung</b>	Geradliniger Gewässerverlauf mit einseitiger Gehölzgalerie durch Acker und Grünland verlaufend, sehr langsam bis langsam fließend, keine Eigenentwicklung.

<b>Belastungen</b>	Staureguliert.				
<b>Restriktionen</b>	– Stauhaltung				
<b>Entwicklungsziele</b>	<ul style="list-style-type: none"> <li>– Rückhaltung des Wassers durch Anheben der Gewässersohle und Anlage von Stauschwellen.</li> <li>– Förderung der Durchgängigkeit durch Anlage von rauen Rampen.</li> <li>– Verbesserung der Gewässerstruktur Anheben der Gewässersohle, Anlage von Stauschwellen, Einbau von Totholz und Ausweisung eines 10 m breiten Gewässerrandstreifens.</li> </ul>

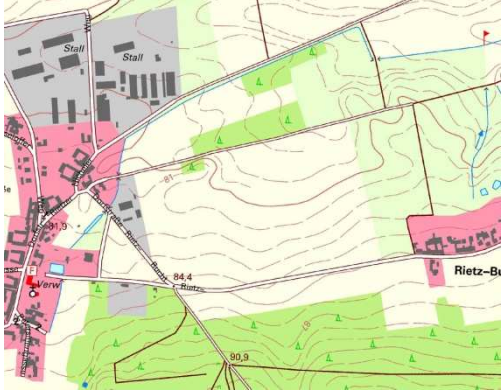
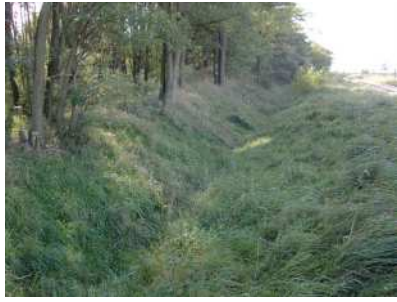
Höhe von Rietz-Bucht bis Quellbereich				
<b>Bestand C-Bericht</b>	LAWA-Typ	14 (Sandgeprägte Tieflandbäche)			
	Kategorie	natürlich			
	Zielerreichung Ökologie	wahrscheinlich			
	Zielerreichung Chemie	wahrscheinlich			
<b>Aktueller Zustand (2009)</b>	LAWA-Typ-Vorschlag	14 (Sandgeprägte Tieflandbäche)			
	Kategorie-Vorschlag	natürlich			
	Hydromorphologische Qualitätskomponente	Gewässerstrukturgüte	Hydrologische Zustandsklasse	Ökologische Durchgängigkeit	
		GK 4	ZK 5	nein	
	Defizit	-2	-3	0	
<b>Beschreibung</b>	Geradliniger Gewässerverlauf überwiegend ohne Gehölze durch Grünland und Siedlungsflächen verlaufend, sehr langsam fließend, fällt zeitweise trocken. Keine Eigenentwicklung.

<b>Belastungen</b>	Staureguliert.				
<b>Restriktionen</b>	<ul style="list-style-type: none"> <li>- Siedlung</li> <li>- Stauhaltung</li> </ul>				
<b>Entwicklungsziele</b>	<ul style="list-style-type: none"> <li>- Rückhaltung des Wassers durch Anheben der Gewässersohle und Anlage von Stauschwellen.</li> <li>- Förderung der Durchgängigkeit durch Umgestaltung von Durchlässen, Öffnen von Verrohrungen und Rückbau von Stauanlagen.</li> <li>- Verbesserung der Gewässerstruktur Anheben der Gewässersohle, Anlage von Stauschwellen, Einbau von Totholz und Ausweisung eines 10 m breiten Gewässerrandstreifens.</li> <li>- Beschattung des Gewässers durch Initialpflanzung für standortheimischen Gehölzsaum.</li> </ul>
