Bauwerksnummer 584884_870_BW01

Gewässer: Berkenbrücker Schöpfwerksgraben

GWK: 584884

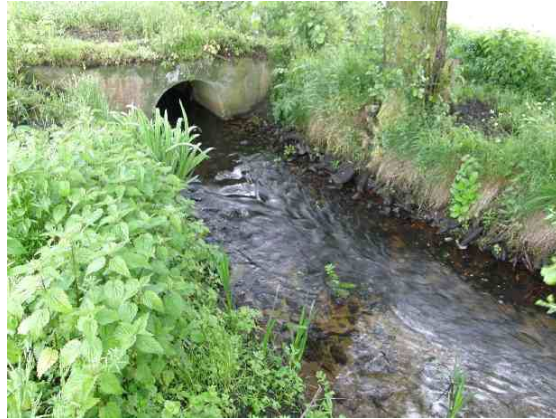
Sohlgleite/-rausche

Material Schotter

ökol. Durchgängigkeit: durchgängig

Beschreibung: Sohlrausche Auslaufbereich Durchlass

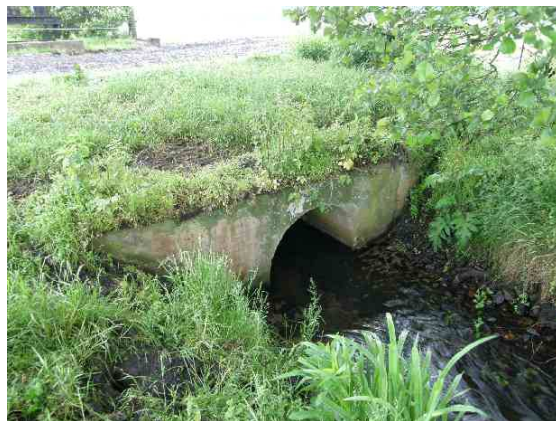
Bauwerksnummer 584884_870_BW02

Durchlass

Material Beton

Beschreibung: Durchlass unter landwirtschaftlicher Überfahrt, Auslauf Stau

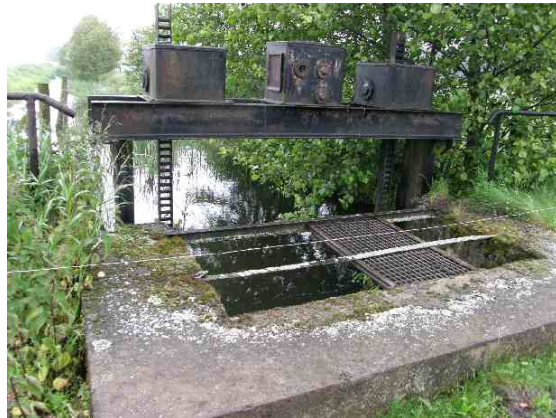
Bauwerksnummer 584884_870_BW03

Stau

ökol. Durchgängigkeit: nicht durchgängig

Art des Wehres: oberflächlich, mit Einfachschütz

Beschreibung: Stau mit Einfachschütz

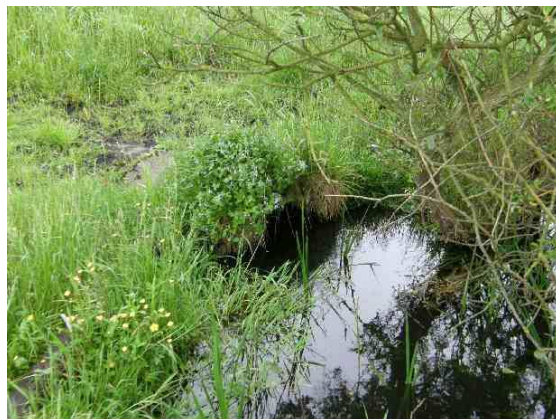
Bauwerksnummer 584884_870_BW04

Durchlass

Beschreibung: Durchlass für landwirtschaftliche Überfahrt

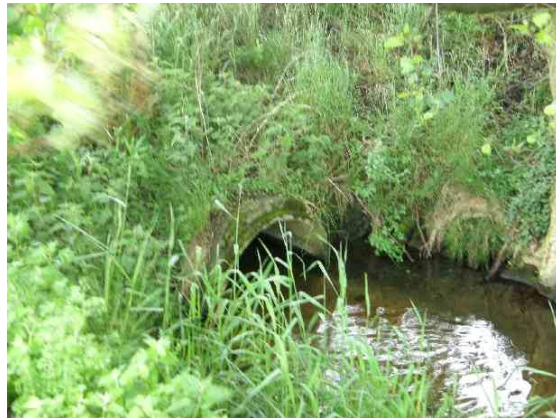
Bauwerksnummer 584884_870_BW05

Durchlass

Beschreibung: Durchlass für landwirtschaftliche Überfahrt

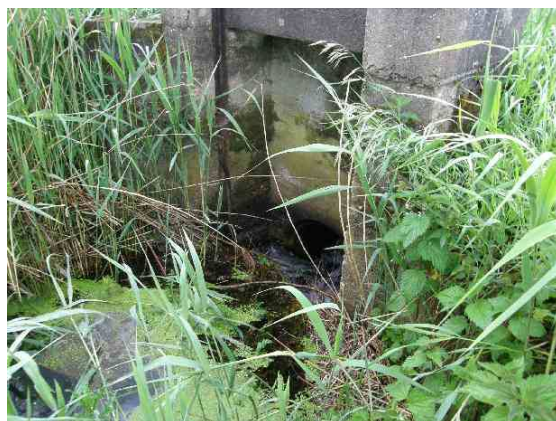
Bauwerksnummer 584884_870_BW06

Stau

ökol. Durchgängigkeit: nicht durchgängig

Beschreibung: Stau mit Holzbohlen

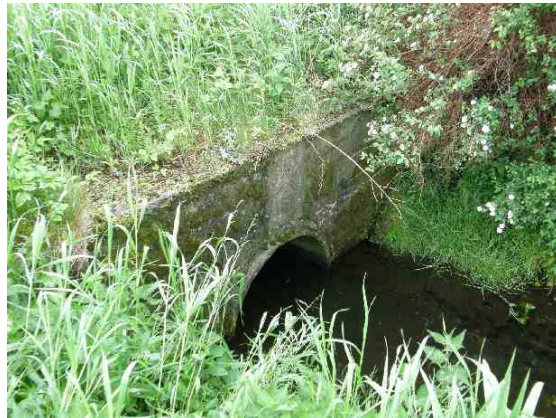
Bauwerksnummer 584884_870_BW07

Durchlass

Beschreibung: Durchlass für landwirtschaftliche Überfahrt, Auslauf Stau

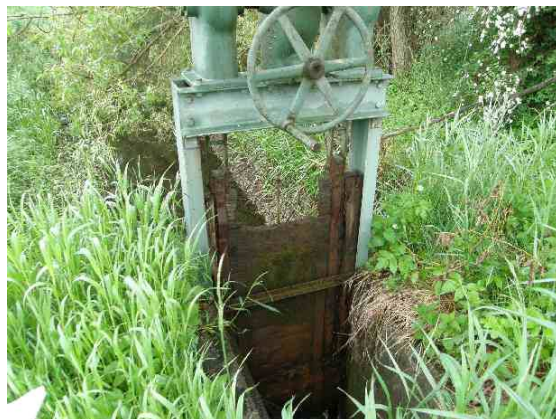
Bauwerksnummer 584884_870_BW08

Stau

ökol. Durchgängigkeit: zeitweise durchgängig

Art des Wehres: unterschlüchtig, mit Einfachschtütz

Beschreibung: Stau, Tafel gezogen

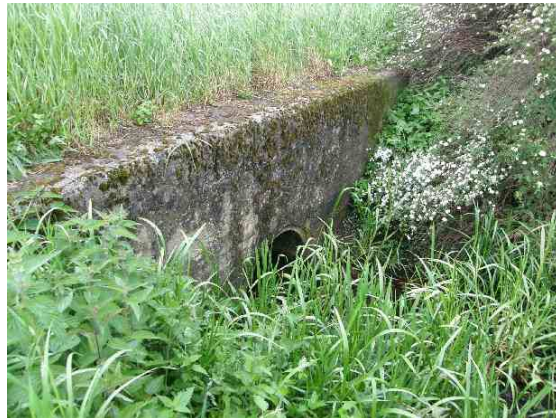
Bauwerksnummer 584884_870_BW09

Durchlass

Beschreibung: Durchlass für landwirtschaftlichen Überweg, Auslauf unterhalb Stau

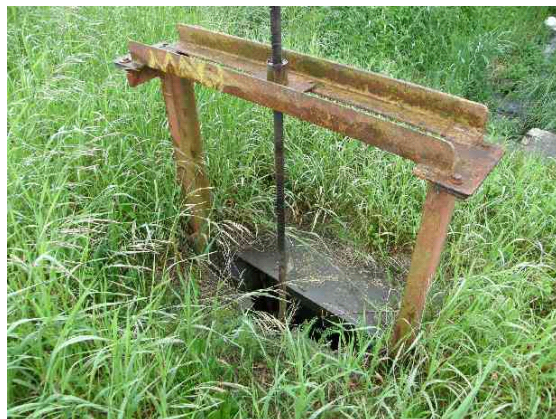
Bauwerksnummer 584884_870_BW10

Stau

Art des Wehres: unterschlänglich, mit Einfachschiß

Beschreibung: Stau mit Betoneinfassung

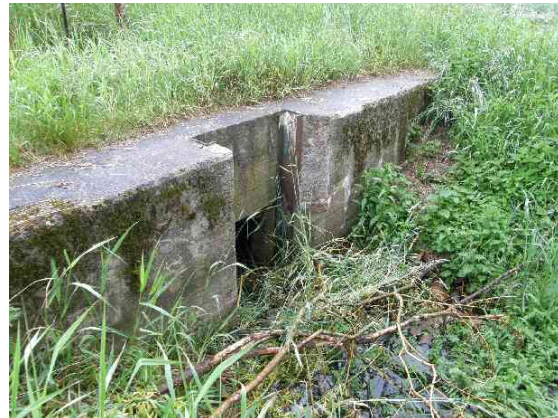
Bauwerksnummer 584884_870_BW11

Durchlass

ökol. Durchgängigkeit: nur für Wirbellose durchgängig

Beschreibung: Durchlass oberhalb Stau

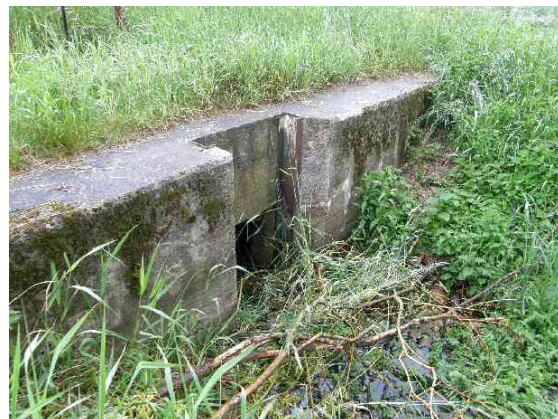
Bauwerksnummer 584884_870_BW12

Stau

ökol. Durchgängigkeit: zeitweise durchgängig

Beschreibung: keine Stautafel mehr vorhanden

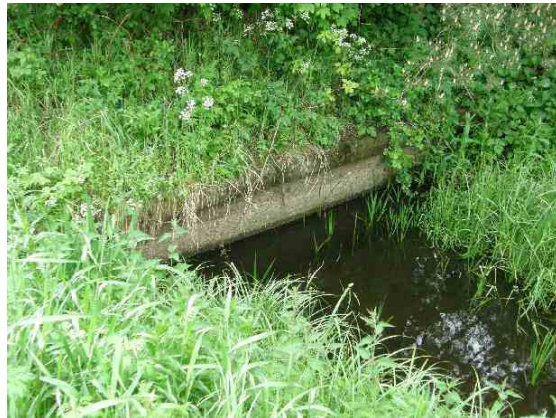
Bauwerksnummer 584884_870_BW13

Durchlass

Beschreibung: Durchlass überstaut, Querung für Straße nach Luckenwalde

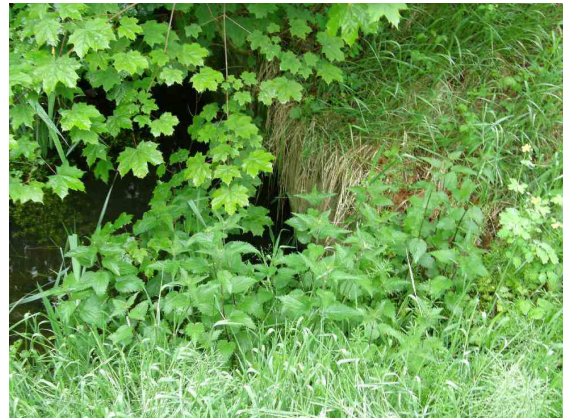
Bauwerksnummer 584884_870_BW14

Durchlass

ökol. Durchgängigkeit: nicht durchgängig

Beschreibung: Durchlass unter Feldweg

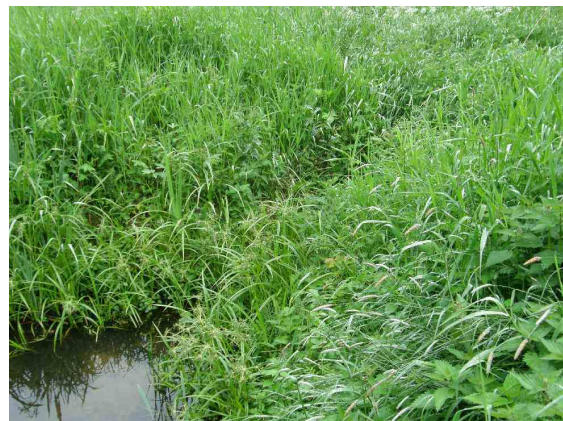
Bauwerksnummer 584884_870_BW15

Durchlass

ökol. Durchgängigkeit: nicht durchgängig

Beschreibung: Durchlass stark bewachsen

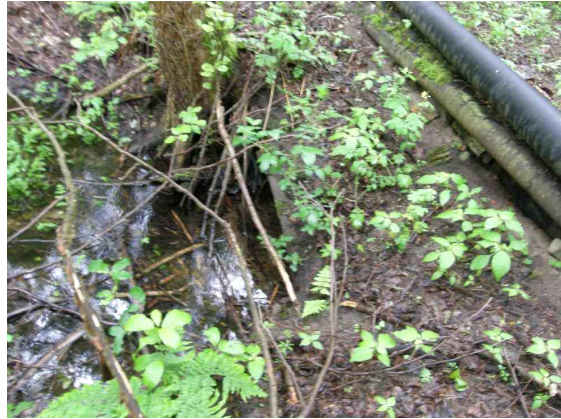
Bauwerksnummer 584884_870_BW16

Durchlass

ökol. Durchgängigkeit: nicht durchgängig

Beschreibung: Durchlass für Zufahrt ehemaliges Grundstück "Herrenteiche"

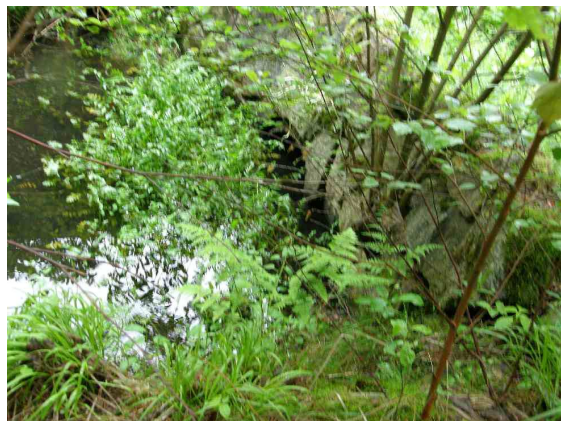
Bauwerksnummer 584884_870_BW17

Durchlass

ökol. Durchgängigkeit: nicht durchgängig

Beschreibung: ehemalige Zufahrt Grundstück "Herrenteiche"

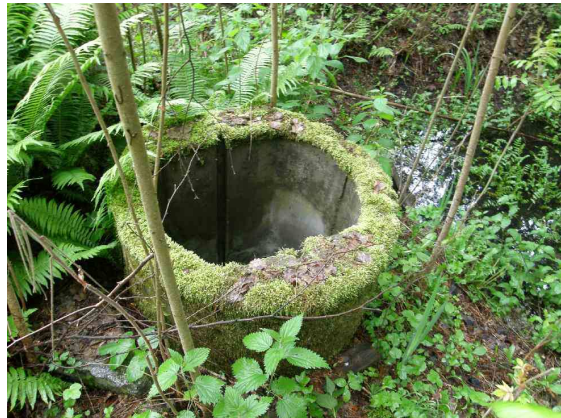
Bauwerksnummer 584884_870_BW18

Stau

Baulicher Zustand keine Tafel mehr vorhande

Beschreibung: Schacht mit Führungsschienen für Stautafel, Stau wird nicht mehr genutzt

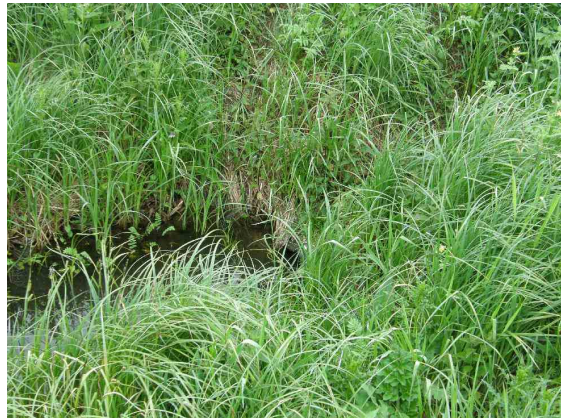
Bauwerksnummer 584884_870_BW20

Durchlass

ökol. Durchgängigkeit: nicht durchgängig

Beschreibung: Durchlass zugewachsen, für landwirtschaftliche Überfahrt

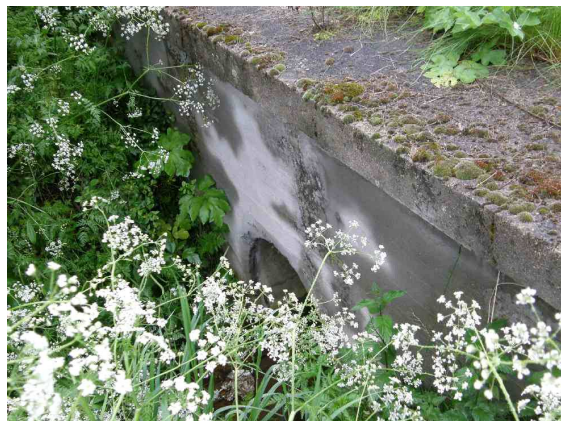
Bauwerksnummer 584884_870_BW21

Durchlass

Beschreibung: Durchlass

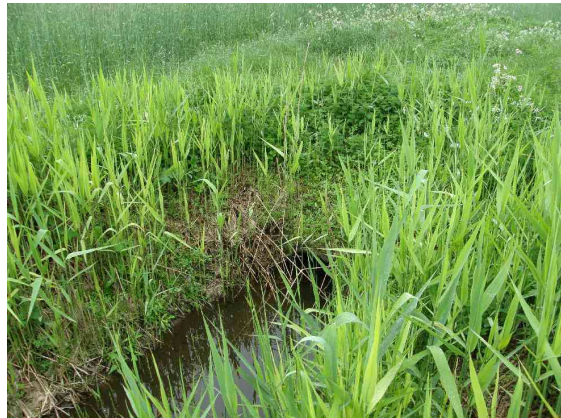
Bauwerksnummer 584884_870_BW22

Durchlass

ökol. Durchgängigkeit: nicht durchgängig

Beschreibung: Durchlass unter landwirtschaftlicher Überfahrt

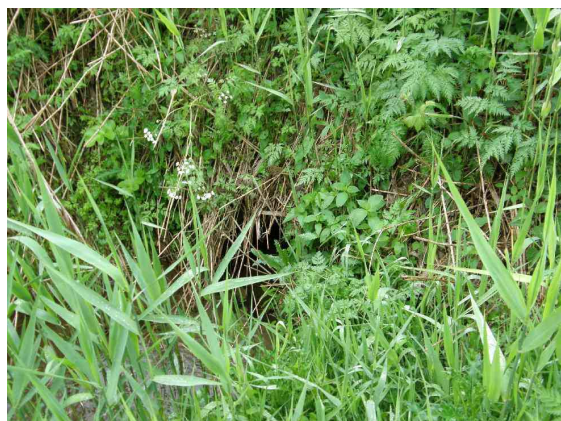
Bauwerksnummer 584884_870_BW23

Durchlass

Beschreibung: Durchlass unter landwirtschaftlicher Überfahrt

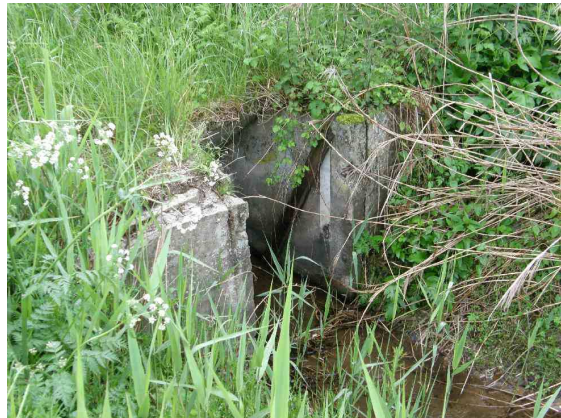
Bauwerksnummer 584884_870_BW24

Stau

Baulicher Zustand Führungsschienen nicht me

Beschreibung: keine Stautafel mehr vorhanden, fragliche Nutzung

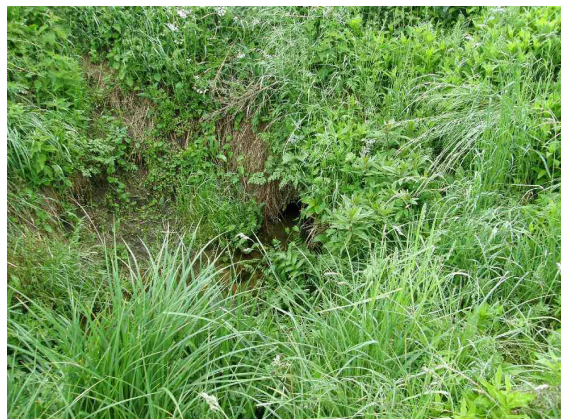
Bauwerksnummer 584884_870_BW25

Durchlass

ökol. Durchgängigkeit: nicht durchgängig

Beschreibung: Durchlass unter Querung Feldweg

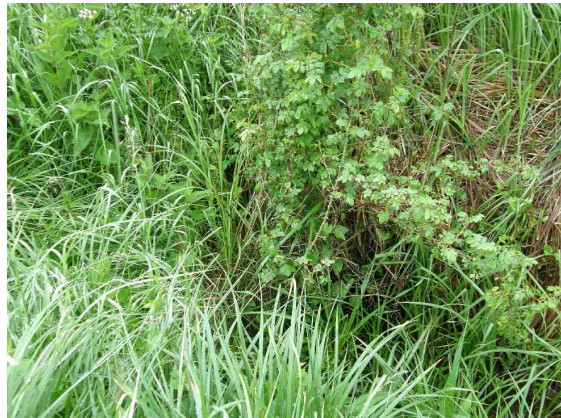
Bauwerksnummer 584884_870_BW26

Durchlass

ökol. Durchgängigkeit: nicht durchgängig

Beschreibung: Durchlass für landwirtschaftliche Überfahrt, stark zugewachsen

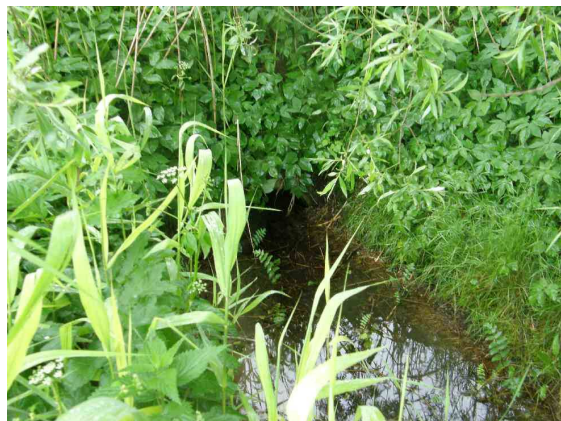
Bauwerksnummer 584884_870_BW27

Durchlass

ökol. Durchgängigkeit: nicht durchgängig

Beschreibung: Durchlass für ehemalige? Landwirtschaftliche Überfahrt, stark zugewachsen

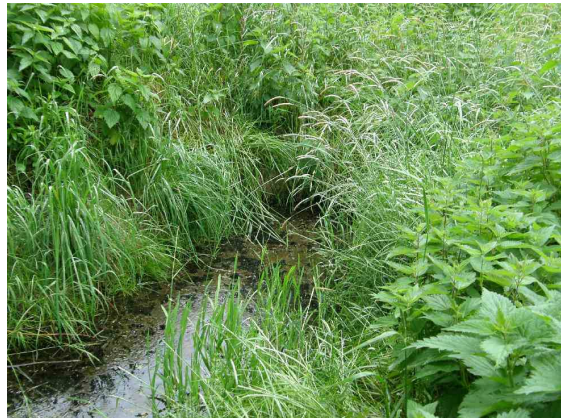
Bauwerksnummer 584884_870_BW28

Durchlass

ökol. Durchgängigkeit: nicht durchgängig

Beschreibung: Durchlass für landwirtschaftliche Überfahrt, möglicherweise nicht mehr genutzt, stark zugewachsen

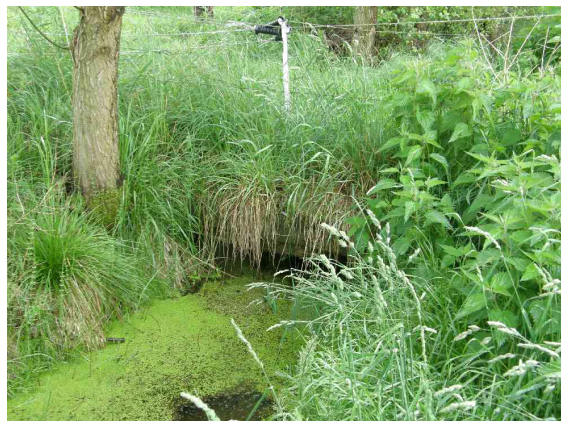
Bauwerksnummer 584884_870_BW29

Brücke

Beschreibung: Brücke für Überfahrt

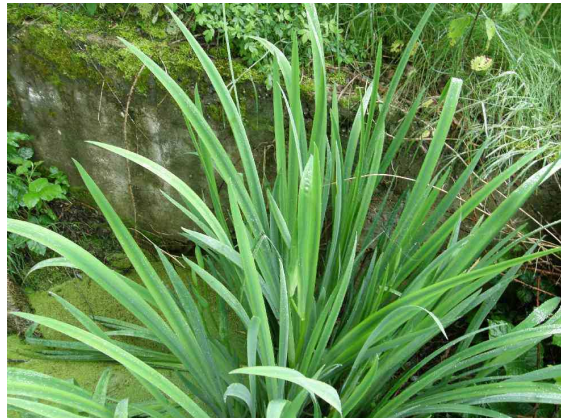
Bauwerksnummer 584884_870_BW30

Durchlass

ökol. Durchgängigkeit: nicht durchgängig

Beschreibung: Auslauf Staubauwerk

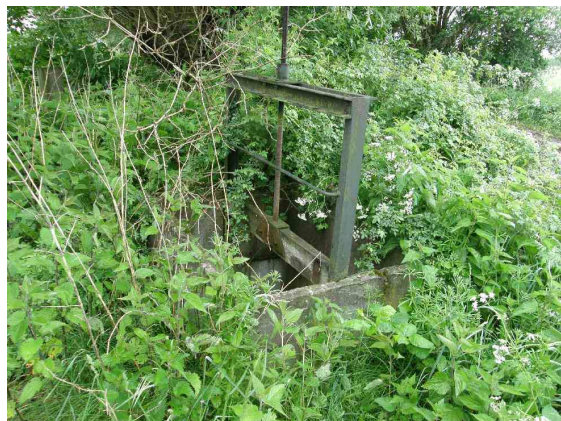
Bauwerksnummer 584884_870_BW31

Stau

Baulicher Zustand Bohlen der Tafel nicht meh

ökol. Durchgängigkeit: nicht durchgängig

Beschreibung: Stau mit Holzbohlen

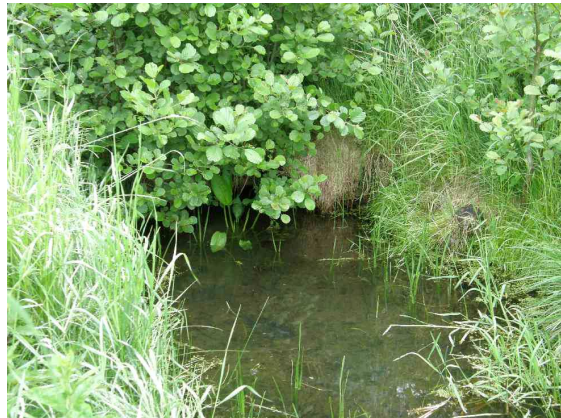
Bauwerksnummer 584884_870_BW32

Durchlass

ökol. Durchgängigkeit: nicht durchgängig

Beschreibung: Durchlass für landwirtschaftliche Überfahrt, Einlauf vor Stau

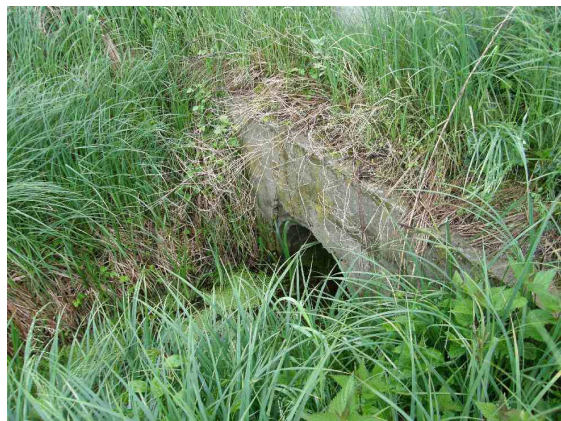
Bauwerksnummer 584884_870_BW33

Durchlass

Beschreibung: Auslauf unterhalb Staubauwerk

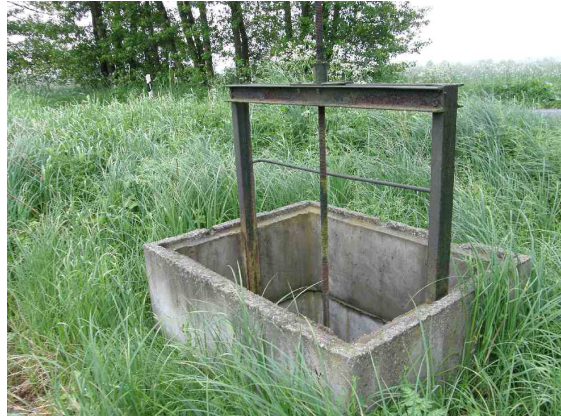
Bauwerksnummer 584884_870_BW34

Stau

ökol. Durchgängigkeit: nicht durchgängig

Beschreibung: Staubauwerk mit Holztafel (125 cm)

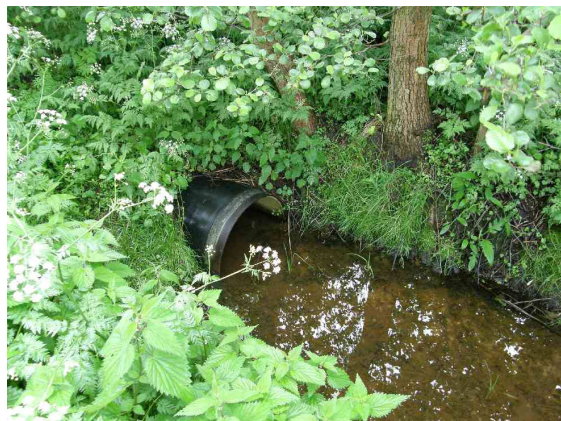
Bauwerksnummer 584884_870_BW35

Durchlass

Beschreibung: Durchlass unter Straße
