GEK-Teileinzugsgebiet Nieplitz		Bauwerkskataster				
Brücke in Salzbrunn						
Bauwerksdokumentation	Gewässer : Nieplitz. 5848_152.....	Abschnitt - Station von: 25,500km		Blatt 3. 1		
Gewässerbegehung	Abschnitts-Nr: 1	bis: 25,600km				
BW-Nummer	B 1	<i>Skizze mit Anmerkungen</i>				
Bauwerksart	Brücke

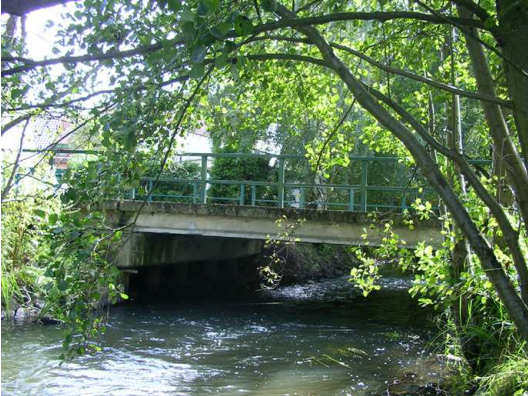
Material	Beton					
Breite [cm]	700					
Länge [cm]	2015					
Durchmesser [mm]	7750					
Überdeckung [cm]	60					
Stauhöhe [cm]	-					
Rückstau [ca. m nach oberhalb]	-					
Ökologische Durchgängigkeit	Fische					ja
Beschreibung	Straßenbrücke in Salzbrunn					
Mangel / Baulicher Zustand	./.					
Maßnahmenvorschlag	./.					
Wehr Buchholz						
Bauwerksdokumentation	Gewässer : Nieplitz. 5848_152.....	Abschnitt - Station von: 26,700km		Blatt 3. 2		
Gewässerbegehung	Abschnitts-Nr: 1	bis: 26,800km				
BW-Nummer	B 2	<i>Skizze mit Anmerkungen</i>				
Bauwerksart	Staubauwerk

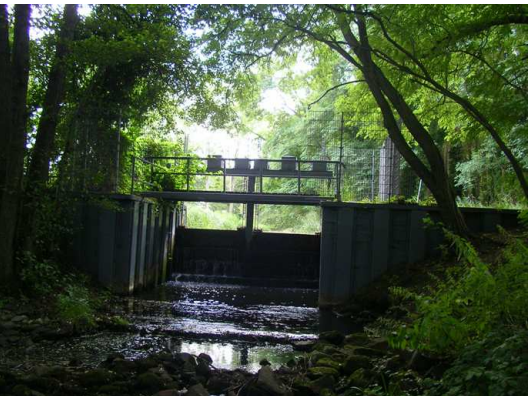
Material	Stahl					
Breite [cm]	n.e.

Länge [cm]	n.e.					
Durchmesser [mm]	n.e.					
Überdeckung [cm]	n.e.					
Stauhöhe [cm]	Ca. 200					
Rückstau [ca. m nach oberhalb]	400					
Ökologische Durchgängigkeit	Fische					nein
Beschreibung	Keine ökologische Durchgängigkeit Drei Stautafeln übereinander, zweiteilig Die Stauanlage ist komplett mit einem Stabgitterzaun eingezäunt und verschlossen, d.h. nicht betretbar					
Mangel / Baulicher Zustand	./.					
Maßnahmenvorschlag	Stauanlage durch besser passierbare Anlage ersetzen bzw. Fischpass an Wehranlage anlegen.

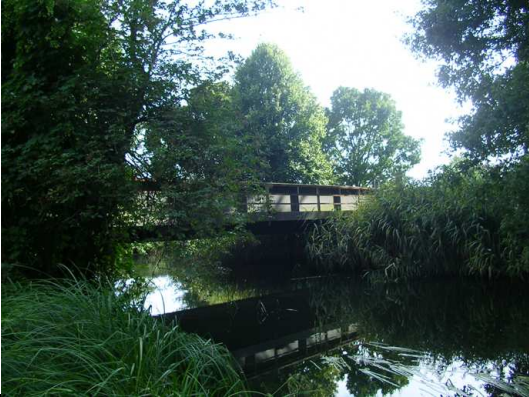
Material	Stahl					
Breite [cm]	2150					
Länge [cm]	700					
Durchmesser [mm]	n.e.					
Überdeckung [cm]	20					
Stauhöhe [cm]	-					
Rückstau [ca. m nach oberhalb]	-					
Ökologische Durchgängigkeit	Fische					ja
Beschreibung	Freitragende Brücke für Bahnlinie Treuenbrietzen – Potsdam (in Betrieb)					
Mangel / Baulicher Zustand	./.					
Maßnahmenvorschlag	./.					
Brücke Bundesstraße B2						
Bauwerksdokumentation	Gewässer : Nieplitz. 5848_152.....	Abschnitt - Station von: 27,000km		Blatt 3. 4		
Gewässerbegehung	Abschnitts-Nr: 1	bis: 27,100km				
BW-Nummer	B 4	<i>Skizze mit Anmerkungen</i>				
Bauwerksart	Brücke

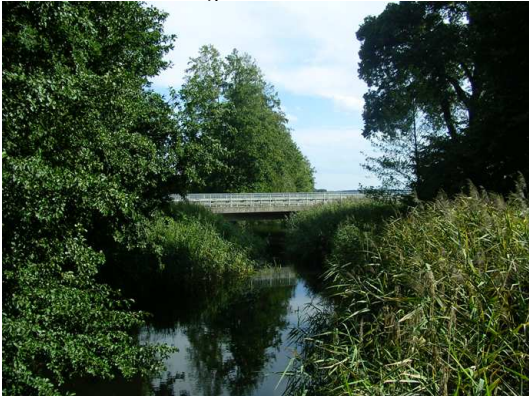
Material	Beton					
Breite [cm]	3400					
Länge [cm]	2000					
Durchmesser [mm]	14000					
Überdeckung [cm]	115					
Stauhöhe [cm]	-					
Rückstau [ca. m nach oberhalb]	-					
Ökologische Durchgängigkeit	Fische					ja
Beschreibung	Freitragend mit Berme, Baujahr 1998 Straßen- und Radwegbrücke für Bundesstraße B 2					
Mangel / Baulicher Zustand	./.					
Maßnahmenvorschlag	./.

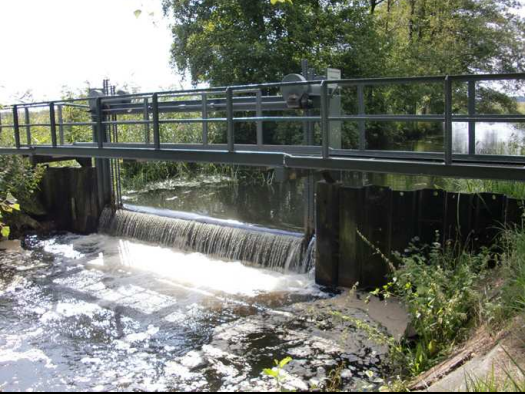
Material	Stahl						
Breite [cm]	1450						
Länge [cm]	40						
Durchmesser [mm]	6000						
Überdeckung [cm]	-						
Stauhöhe [cm]	70						
Rückstau [ca. m nach oberhalb]	800						
Ökologische Durchgängigkeit	Fische						
Beschreibung	Keine ökologische Durchgängigkeit Stautafel aus Stahl, Zahnstangenbetrieb						
Mangel / Baulicher Zustand	Beton im Tosbecken verschlissen						
Maßnahmenvorschlag	Stauanlage durch besser passierbare Anlage ersetzen.						
Brücke bei Lühsdorf							
Bauwerksdokumentation	Gewässer : Nieplitz. 5848_152.....	Abschnitt - Station von: 29,900km			Blatt 3. 6		
Gewässerbegehung	Abschnitts-Nr: 1	bis: 30,000km

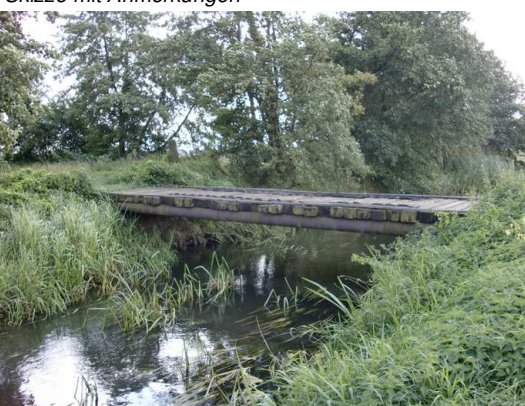
Material	Holz / Stahlrohr						
Breite [cm]	1100						
Länge [cm]	260						
Durchmesser [mm]	-						
Überdeckung [cm]	40						
Stauhöhe [cm]	-						
Rückstau [ca. m nach oberhalb]	-						
Ökologische Durchgängigkeit	Fische						
Beschreibung	Holzbohlenbrücke bei Lühsdorf						
Mangel / Baulicher Zustand	./.						
Maßnahmenvorschlag	./.

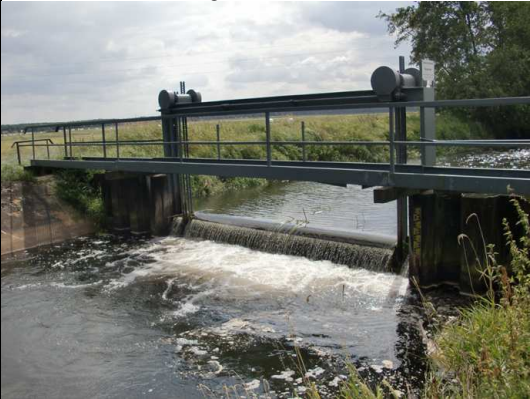
Material	Stahl					
Breite [cm]	1500					
Länge [cm]	40					
Durchmesser [mm]	6500					
Überdeckung [cm]	40					
Stauhöhe [cm]	50					
Rückstau [ca. m nach oberhalb]	-					
Ökologische Durchgängigkeit	Fische					
Beschreibung	Keine ökologische Durchgängigkeit Stautafel und Spundwände aus Stahl Zahnstangenbetrieb Lühsdorfer Wehr					
Mangel / Baulicher Zustand	Beton im Tosbecken ok					
Maßnahmenvorschlag	Stauanlage durch besser passierbare Anlage ersetzen.					
Brücke L 80						
Bauwerksdokumentation	Gewässer : Nieplitz. 5848_152.....	Abschnitt - Station von: 31,400km		Blatt 3. 8		
Gewässerbegehung	Abschnitts-Nr: 1	bis: 31,500km

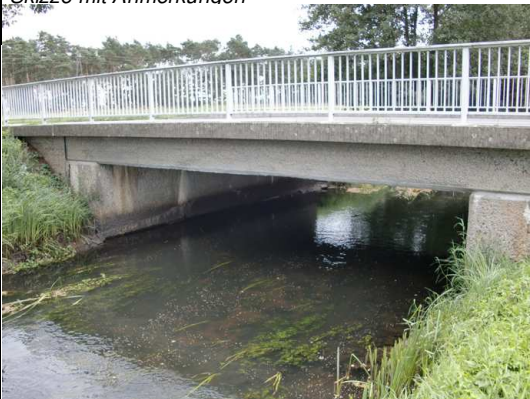
Material	Beton					
Breite [cm]	1600					
Länge [cm]	600					
Durchmesser [mm]	8000					
Überdeckung [cm]	70					
Stauhöhe [cm]	-					
Rückstau [ca. m nach oberhalb]	-					
Ökologische Durchgängigkeit	Fische					
Beschreibung	Brücke für L 80 Betonpfeiler					
Mangel / Baulicher Zustand	./.					
Maßnahmenvorschlag	./.

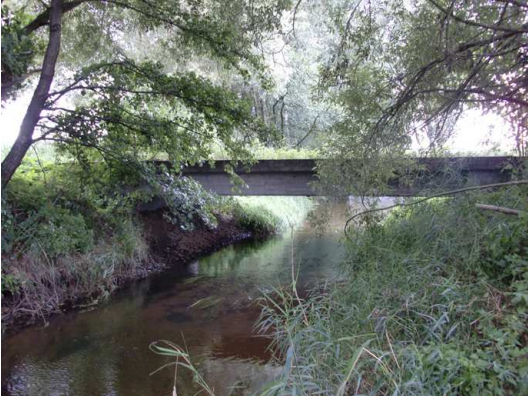
Material	Beton					
Breite [cm]	700					
Länge [cm]	600					
Durchmesser [mm]	-					
Überdeckung [cm]	65					
Stauhöhe [cm]	-					
Rückstau [ca. m nach oberhalb]	-					
Ökologische Durchgängigkeit	Fische					ja
Beschreibung	Brücke für Landwirtschaftsweg Ohne Geländer					
Mangel / Baulicher Zustand	./.					
Maßnahmenvorschlag	Keine Maßnahme, da nur Landwirtschaftsweg, Durchgängigkeit für Otter über Land möglich.					
Wehr Niebel						
Bauwerksdokumentation	Gewässer : Nieplitz. 5848_152.....	Abschnitt - Station von: 32,500km		Blatt 3. 10		
Gewässerbegehung	Abschnitts-Nr: 1	bis: 32,600km				
BW-Nummer	B 10	<i>Skizze mit Anmerkungen</i>

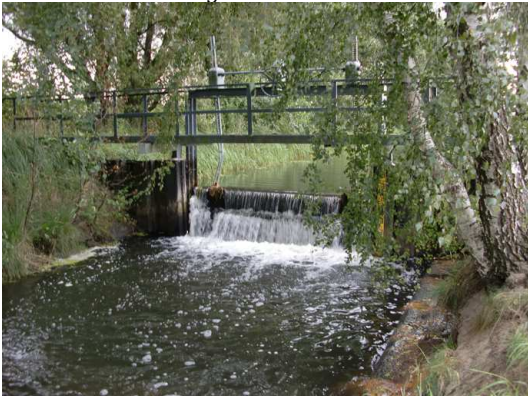
Material	Stahl					
Breite [cm]	1200					
Länge [cm]	40					
Durchmesser [mm]	400					
Überdeckung [cm]	40					
Stauhöhe [cm]	60					
Rückstau [ca. m nach oberhalb]	300					
Ökologische Durchgängigkeit	Fische					nein
Beschreibung	Keine ökologische Durchgängigkeit					
Mangel / Baulicher Zustand	Verrostet, 1 Zahnstange verbogen					
Maßnahmenvorschlag	Stauanlage durch besser passierbare Anlage ersetzen.

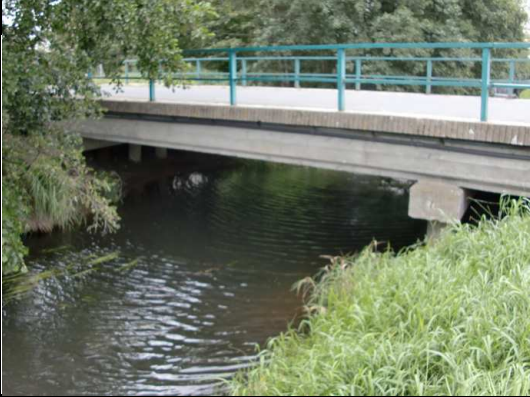
Material	Beton					
Breite [cm]	1700					
Länge [cm]	750					
Durchmesser [mm]	8000					
Überdeckung [cm]	90					
Stauhöhe [cm]	-					
Rückstau [ca. m nach oberhalb]	-					
Ökologische Durchgängigkeit	Fische					ja
Beschreibung	Brücke für Straße Niebel - Niebelhorst Betonbrücke mit Geländer Mit Berme					
Mangel / Baulicher Zustand	./.					
Maßnahmenvorschlag	./.					
Wehr Niebel II						
Bauwerksdokumentation	Gewässer : Nieplitz 5848_152.....	Abschnitt - Station von: 33,400km		Blatt 3. 12		
Gewässerbegehung	Abschnitts-Nr: 1	bis: 33,500km				
BW-Nummer	B 12	<i>Skizze mit Anmerkungen</i>				
Bauwerksart	Staubauwerk

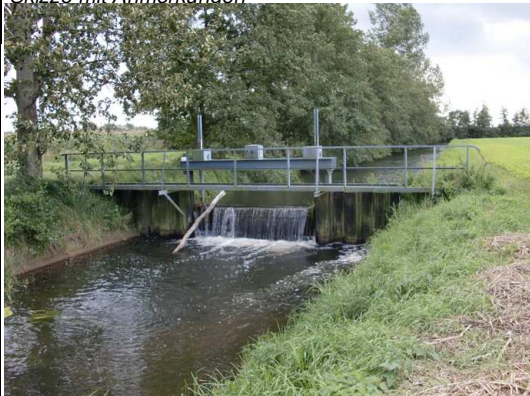
Material	Stahl					
Breite [cm]	1200					
Länge [cm]	40					
Durchmesser [mm]	450					
Überdeckung [cm]	-					
Stauhöhe [cm]	100					
Rückstau [ca. m nach oberhalb]	-					
Ökologische Durchgängigkeit	Fische					nein
Beschreibung	Keine ökologische Durchgängigkeit Zahnstangenwehr, Spundwand und Stautafel aus Stahl Tosbecken Beton					
Mangel / Baulicher Zustand	./.					
Maßnahmenvorschlag	Stauanlage durch besser passierbare Anlage ersetzen.

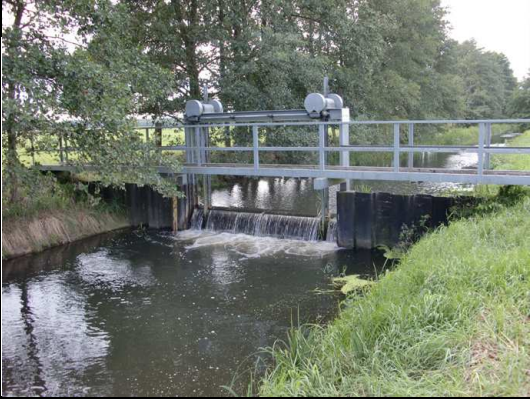
Material	Stahl					
Breite [cm]	960					
Länge [cm]	40					
Durchmesser [mm]	4000					
Überdeckung [cm]	40					
Stauhöhe [cm]	60					
Rückstau [ca. m nach oberhalb]	-					
Ökologische Durchgängigkeit	Fische					
Beschreibung	Keine ökologische Durchgängigkeit Zahnstangenbetrieb, Stautafel aus Stahl Begebar, Bohlensteg					
Mangel / Baulicher Zustand	gewartet					
Maßnahmenvorschlag	Stauanlage durch besser passierbare Anlage ersetzen.					
Wehr						
Bauwerksdokumentation	Gewässer : Nieplitz. 5848_152.....	Abschnitt - Station von: 37,000km		Blatt 3. 14		
Gewässerbegehung	Abschnitts-Nr: 1a	bis: 37,100km

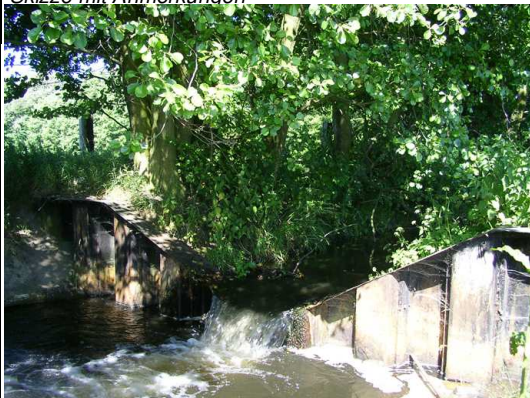
Material	Stahl					
Breite [cm]	700					
Länge [cm]	40					
Durchmesser [mm]	600					
Überdeckung [cm]	-					
Stauhöhe [cm]	40					
Rückstau [ca. m nach oberhalb]	100					
Ökologische Durchgängigkeit	Fische					
Beschreibung	ökologische Durchgängigkeit bedingt Spundwand aus Stahl Überfall Trapezform (Thomson-Wehr?) Keine Regulierungsmöglichkeit					
Mangel / Baulicher Zustand	Tosbecken aus Beton, leicht ausgespült					
Maßnahmenvorschlag	Sohlabsturz durch raue Rampe ersetzen

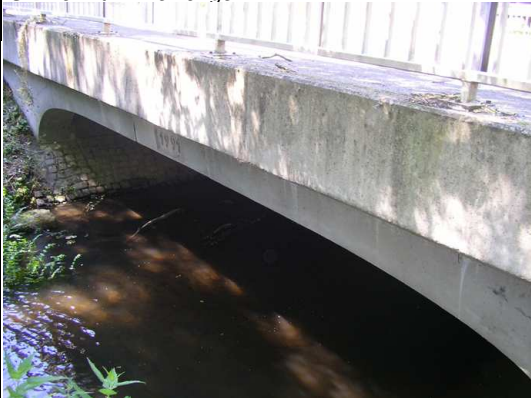
<p>F 5848_152_37200_37300_01 (in FR)</p>				
Bauwerksart	Brücke					
Material	Beton					
Breite [cm]	1300					
Länge [cm]	1400					
Durchmesser [mm]	6400					
Überdeckung [cm]	105					
Stauhöhe [cm]	-					
Rückstau [ca. m nach oberhalb]	-					
Ökologische Durchgängigkeit	Fische	ja	Wasser-wirbellose	ja	Fischtotter	ja
Beschreibung	Straßenbrücke für Bundesstraße B 2 Baujahr 1991					
Mangel / Baulicher Zustand	./.					
Maßnahmenvorschlag						
Brücke für Radfahrer						
Bauwerksdokumentation	Gewässer : Nieplitz. 5848_152.....	Abschnitt - Station von: 37,200km		Blatt 3. 16		
Gewässerbegehung	Abschnitts-Nr: 2	bis: 37,300km				
BW-Nummer	B 16	<i>Skizze mit Anmerkungen</i>

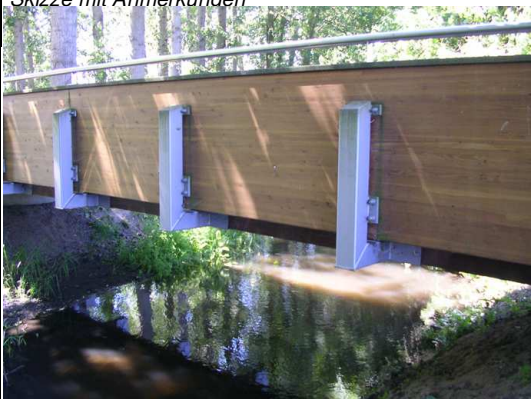
<p>F 5848_152_37200_37300_02</p>

Bauwerksart	Brücke					
Material	Holz/Stahl					
Breite [cm]	1050					
Länge [cm]	280					
Durchmesser [mm]	-					
Überdeckung [cm]	20					
Stauhöhe [cm]	-					
Rückstau [ca. m nach oberhalb]	-					
Ökologische Durchgängigkeit	Fische	ja	Wasser-wirbellose	ja	Fischtotter	ja
Beschreibung	Freitragende Brücke für Radfahrer Geschlossenes Gelände					
Mangel / Baulicher Zustand	./. Baujahr 2008/2009					
Maßnahmenvorschlag	./.

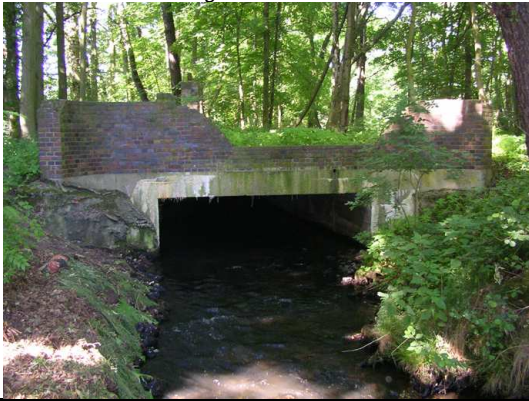
Material	Beton/Ziegel					
Breite [cm]	900					
Länge [cm]	2150					
Durchmesser [mm]	3000					
Überdeckung [cm]	90					
Stauhöhe [cm]	-					
Rückstau [ca. m nach oberhalb]	-					
Ökologische Durchgängigkeit	Fische					
Beschreibung	Ehemals Brückenhaus, Torhaus (Eingang zu ehem. Kriegsgefangenenlager, Sebalduhof) 2 Schwellen, aber ohne Stauwirkung					
Mangel / Baulicher Zustand	obere Bauteile sind Ruine					
Maßnahmenvorschlag	Zustand ausreichend für Waldweg. Keine Maßnahme für Fischotter, da Wanderung über Land möglich.					
Wehr Kälberkombinat / Sebalduhof						
Bauwerksdokumentation	Gewässer : Nieplitz. 5848_152.....	Abschnitt - Station von: 38,800km		Blatt 3. 18

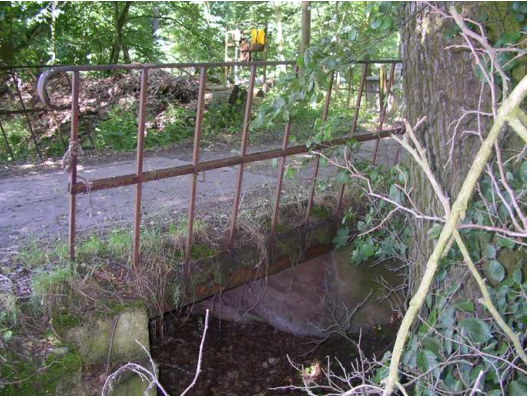
Material	Beton					
Breite [cm]	350 / 470					
Länge [cm]	400 / 400					
Durchmesser [mm]	2000 / 3600					
Überdeckung [cm]	18 / 25					
Stauhöhe [cm]	- / 100					
Rückstau [ca. m nach oberhalb]	- / 100					
Ökologische Durchgängigkeit	Fische					
Beschreibung) trockener Lauf, durchgängig, wenn Wasser b) Keine ökologische Durchgängigkeit bei Brücke drei Stautafeln, mittlere ist nicht regulierbar, unter der Brücke liegt raues Gefälle					
Mangel / Baulicher Zustand	a) Gelände baufällig b) Stromversorgung außer Betrieb, Einlaufbecken ausgespült, Tosbecken Beton					
Maßnahmenvorschlag	Stauanlage durch raue Rampe / Sohlgleite ersetzen

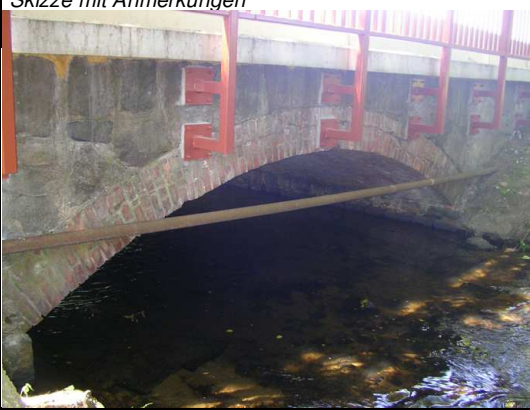
Material	Ziegel/Stein/Beton					
Breite [cm]	1150					
Länge [cm]	500					
Durchmesser [mm]	5400					
Überdeckung [cm]	90					
Stauhöhe [cm]	-					
Rückstau [ca. m nach oberhalb]	-					
Ökologische Durchgängigkeit	Fische					
Beschreibung	Ohne Berme Straßenbrücke für L 851 (Schlalacher Straße)					
Mangel / Baulicher Zustand	Saniert, aber nur einspurig befahrbar					
Maßnahmenvorschlag	Steine für Otterpassierbarkeit.					
Brücke Sebaldustraße						
Bauwerksdokumentation	Gewässer : Nieplitz. 5848_152.....	Abschnitt - Station von: 40,200km		Blatt 3. 20		
Gewässerbegehung	Abschnitts-Nr: 2	bis: 40,300km				
BW-Nummer	B 20	<i>Skizze mit Anmerkungen</i>

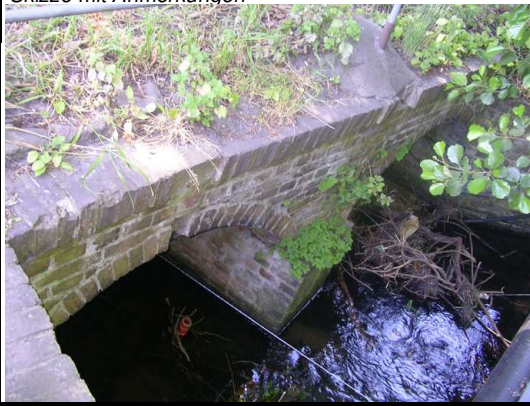
Material	Metall/Eisen/Ziegel					
Breite [cm]	520					
Länge [cm]	520					
Durchmesser [mm]	2 x 2000					
Überdeckung [cm]	40					
Stauhöhe [cm]	-					
Rückstau [ca. m nach oberhalb]	-					
Ökologische Durchgängigkeit	Fische					
Beschreibung	Brücke mit 2 Bögen					
Mangel / Baulicher Zustand	Unsaniert, aber funktionsfähig für Anliegerverkehr und Landwirtschaft					
Maßnahmenvorschlag	Keine Maßnahme für Fischotter, da Wanderung über Land möglich.

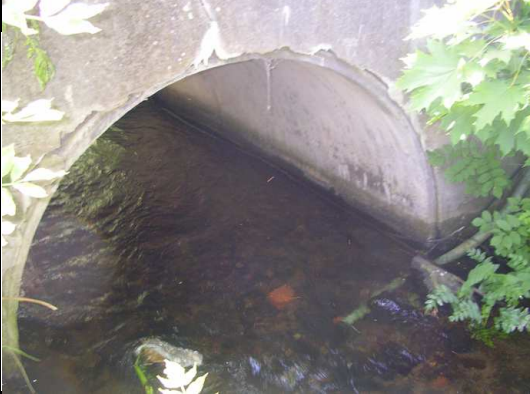
Material	Beton					
Breite [cm]	800					
Länge [cm]	540					
Durchmesser [mm]	2000					
Überdeckung [cm]	50					
Stauhöhe [cm]	-					
Rückstau [ca. m nach oberhalb]	-					
Ökologische Durchgängigkeit	Fische					
Beschreibung	Sohlschwelle mit Steinen Für Grundstückszufahrt					
Mangel / Baulicher Zustand	Beton angegriffen					
Maßnahmenvorschlag	./.					
Wehr Papiermühle						
Bauwerksdokumentation	Gewässer : Nieplitz. 5848_152.....		Abschnitt - Station von: 40,300km		Blatt 3. 22	
Gewässerbegehung	Abschnitts-Nr: 2		bis: 40,400km			
BW-Nummer	B 22	<i>Skizze mit Anmerkungen</i>				
Bauwerksart	Durchlass mit Stau

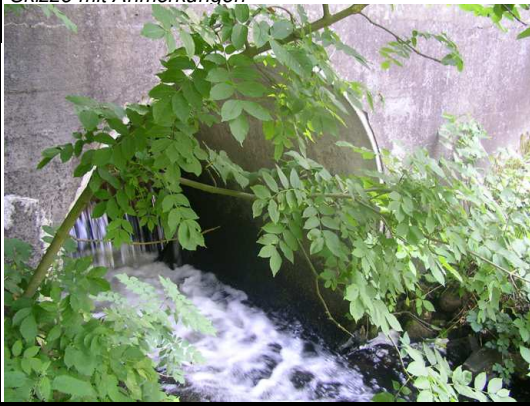
Material	Beton					
Breite [cm]	900					
Länge [cm]	280					
Durchmesser [mm]	2000					
Überdeckung [cm]	20					
Stauhöhe [cm]	115					
Rückstau [ca. m nach oberhalb]	100					
Ökologische Durchgängigkeit	Fische					
Beschreibung	Keine ökologische Durchgängigkeit Keine Funktion als Überfahrt Stau nicht regulierbar					
Mangel / Baulicher Zustand	Beton angegriffen, Funktion nicht mehr erkennbar (ehemals Einstau für Teichbewirtschaftung Entenmast?)					
Maßnahmenvorschlag	Stau durch raue Rampe oder Gleite ersetzen.

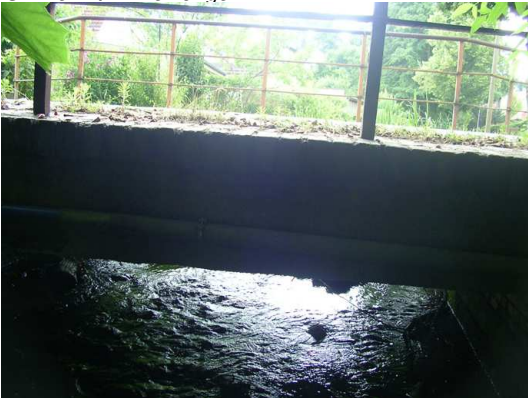
Material	Beton					
Breite [cm]	720					
Länge [cm]	500					
Durchmesser [mm]	4000					
Überdeckung [cm]	40					
Stauhöhe [cm]	-					
Rückstau [ca. m nach oberhalb]	-					
						F 5848_152_40600_40700_01
Ökologische Durchgängigkeit	Fische	ja	Wasserwirbellose	ja	Fischotter	ja
Beschreibung	Freitragende Brücke für Ringstraße					
Mangel / Baulicher Zustand	./.					
Maßnahmenvorschlag	./.					
Grundstückszufahrt						
Bauwerksdokumentation	Gewässer : Nieplitz. 5848_152.....	Abschnitt - Station von: 40,700km		Blatt 3. 24		
Gewässerbegehung	Abschnitts-Nr: 3	bis: 40,800km				
BW-Nummer	B 24	<i>Skizze mit Anmerkungen</i>

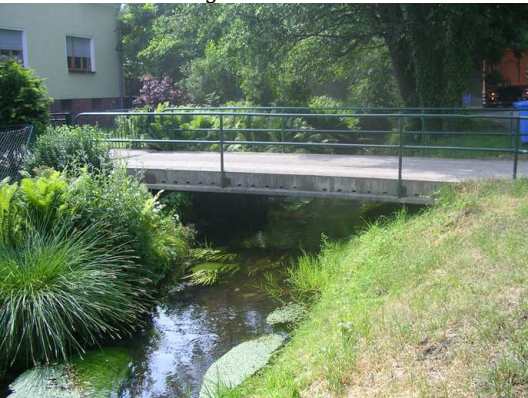
Material	Beton					
Breite [cm]	750					
Länge [cm]	330					
Durchmesser [mm]	3000					
Überdeckung [cm]	40					
Stauhöhe [cm]	-					
Rückstau [ca. m nach oberhalb]	-					
						F 5848_152_40700_40800_01
Ökologische Durchgängigkeit	Fische	ja	Wasserwirbellose	ja	Fischotter	ja
Beschreibung	Betonplatte mit Geländer für Grundstückszufahrt					
Mangel / Baulicher Zustand	./. (neu)					
Maßnahmenvorschlag	./.

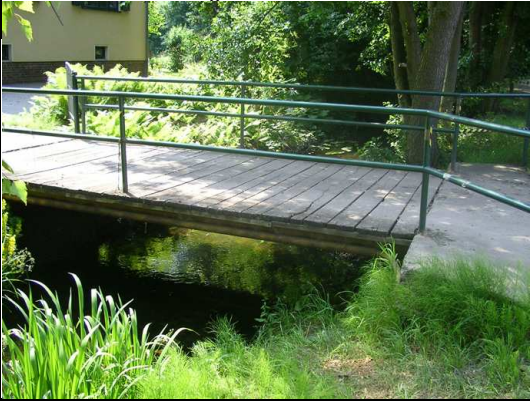
Material	Metall / Holzbohlen					
Breite [cm]	750					
Länge [cm]	330					
Durchmesser [mm]	3000					
Überdeckung [cm]	30					
Stauhöhe [cm]	-					
Rückstau [ca. m nach oberhalb]	-					
Ökologische Durchgängigkeit	Fische					ja
Beschreibung	Grundstückszufahrt					
Mangel / Baulicher Zustand	./.					
Maßnahmenvorschlag	./.					
Brücke im Park						
Bauwerksdokumentation	Gewässer : Nieplitz. 5848_152.....	Abschnitt - Station von: 40,800km		Blatt 3. 26		
Gewässerbegehung	Abschnitts-Nr: 3	bis: 40,900km				
BW-Nummer	B 26	<i>Skizze mit Anmerkungen</i>				
Bauwerksart	Brücke

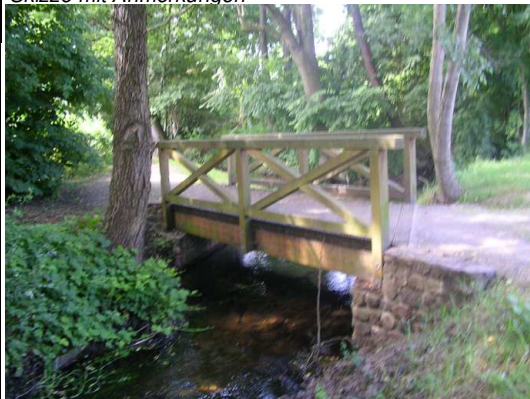
Material	Holz					
Breite [cm]	520

Länge [cm]	260					
Durchmesser [mm]	3800					
Überdeckung [cm]	50					
Stauhöhe [cm]	-					
Rückstau [ca. m nach oberhalb]	-					
Ökologische Durchgängigkeit	Fische					ja
Beschreibung	Geh- und Radwegbrücke im Park					
Mangel / Baulicher Zustand	./.					
Maßnahmenvorschlag	./.

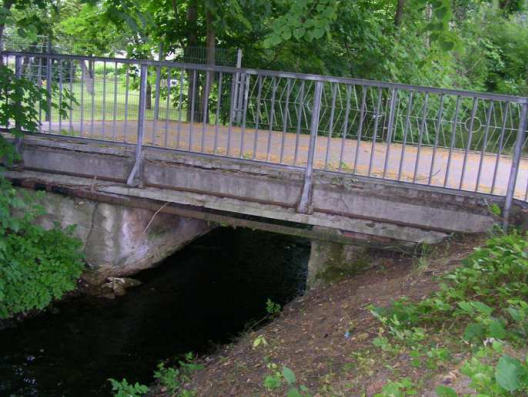
Material	Beton						
Breite [cm]	640						
Länge [cm]	440						
Durchmesser [mm]	2500						
Überdeckung [cm]	52						
Stauhöhe [cm]	-						
Rückstau [ca. m nach oberhalb]	-						
Ökologische Durchgängigkeit	Fische	ja	Wasserwirbellose	ja	Fischotter	nein	
Beschreibung	Zufahrt für Schule						
Mangel / Baulicher Zustand	Beton im Wasserschwankungsbereich angegriffen						
Maßnahmenvorschlag	sanierungsbedürftig, Durchgängigkeit für Fische gewährleistet. Keine Maßnahme für Fischotter, da Wanderung über Land möglich.						
Wehr Zindelmühle				rechter Gewässerlauf in Treuenbrietzen

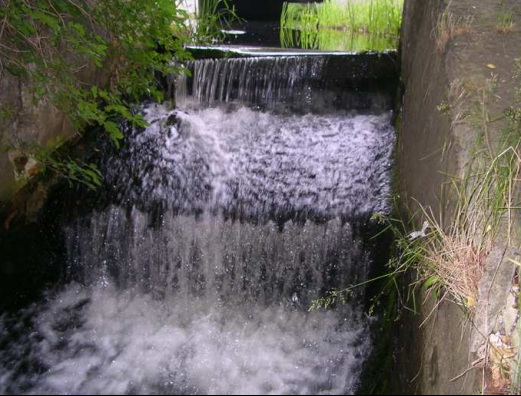
Material	Mauerwerk, Ziegel						
Breite [cm]	320						
Länge [cm]	800						
Durchmesser [mm]	220						
Überdeckung [cm]	-						
Stauhöhe [cm]	-						
Rückstau [ca. m nach oberhalb]	100						
Ökologische Durchgängigkeit	Fische	nein	Wasserwirbellose	nein	Fischotter	nein	
Beschreibung	Ablauf an der Zindelmühle Treuenbrietzen 3 Kaskadentreppen oberste Stufe mit Bohleneinlagen regulierbar (ehemals für Mühlenzufluss)						
Mangel / Baulicher Zustand	Mauerwerk und Bohlen verschlissen Ohne Funktion, da kein Mühlenbetrieb mehr Durchgängigkeit nicht gewährleistet						
Maßnahmenvorschlag	Sohlabsturz durch raue Rampe ersetzen. Positiv votierter Antrag LWH

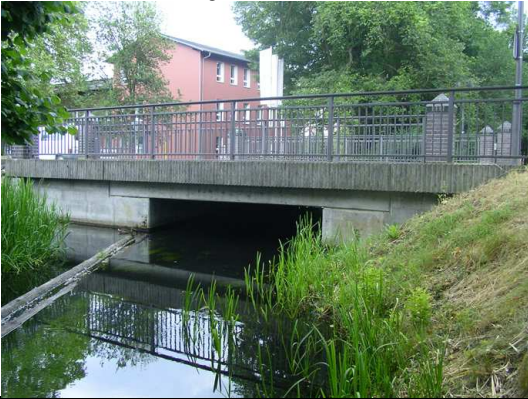
F 5848_152_41100_41200_02r	
Material	Beton						
Breite [cm]	1200						
Länge [cm]	2000						
Durchmesser [mm]	4000						
Überdeckung [cm]	82						
Stauhöhe [cm]	-						
Rückstau [ca. m nach oberhalb]	-						
Ökologische Durchgängigkeit	Fische						
Beschreibung	Straßenbrücke mit beidseitigen Fuß- und Radwegen Durchgängigkeit gewährleistet						
Mangel / Baulicher Zustand	./.						
Maßnahmenvorschlag	Bauwerk für Fischotter durchgängig gestalten.						
Brücke		rechter Gewässerlauf in Treuenbrietzen					
Bauwerksdokumentation	Gewässer : Nieplitz. 5848_152.....	Abschnitt - Station				Blatt 3. 30

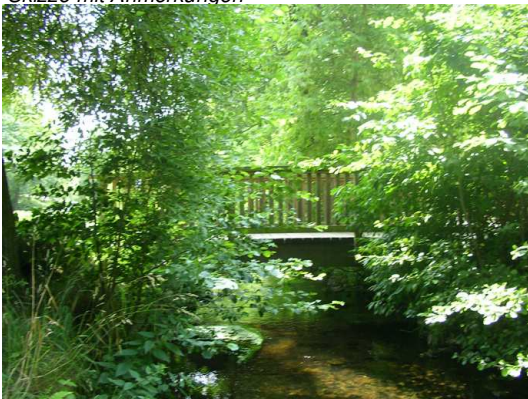
F 5848_152_41200_41300_01r	
Material	Holz						
Breite [cm]	250						
Länge [cm]	720						
Durchmesser [mm]	3700						
Überdeckung [cm]	50						
Stauhöhe [cm]	-						
Rückstau [ca. m nach oberhalb]	-						
Ökologische Durchgängigkeit	Fische						
Beschreibung	Gehwegbrücke / Überweg zum Gymnasium Durchgängigkeit gewährleistet						
Mangel / Baulicher Zustand	./.						
Maßnahmenvorschlag	Keine Maßnahme für Fischotter, da Wanderung über Land möglich.

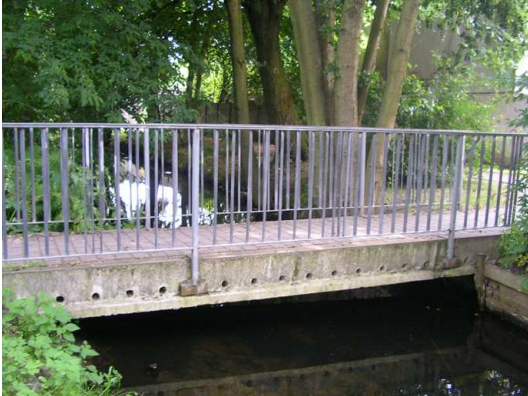
Material	Beton					
Breite [cm]	750					
Länge [cm]	150					
Durchmesser [mm]	370					
Überdeckung [cm]	40					
Stauhöhe [cm]	-					
Rückstau [ca. m nach oberhalb]	-					
Ökologische Durchgängigkeit	Fische					ja
Beschreibung	Geh- und Radwegbrücke für Paukertring Durchgängigkeit gewährleistet					
Mangel / Baulicher Zustand	./.					
Maßnahmenvorschlag						
Brücke im Park		rechter Gewässerlauf in Treuenbrietzen				
Bauwerksdokumentation	Gewässer : Nieplitz. 5848_152.....	Abschnitt - Station von: 41,5km		Blatt 3. 32		
Gewässerbegehung	Abschnitts-Nr: 3	bis: 41,6km				
BW-Nummer	B 32	<i>Skizze mit Anmerkungen</i>

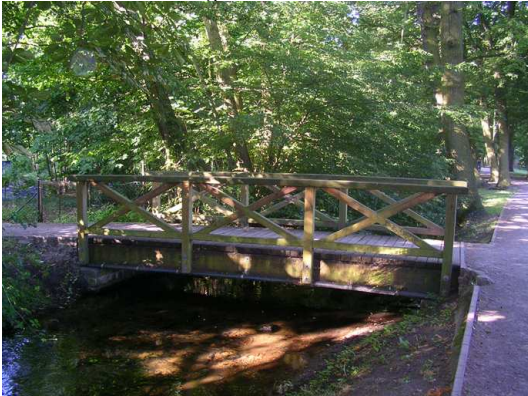
Material	Holz					
Breite [cm]	600					
Länge [cm]	250					
Durchmesser [mm]	500					
Überdeckung [cm]	50					
Stauhöhe [cm]	-					
Rückstau [ca. m nach oberhalb]	-					
Ökologische Durchgängigkeit	Fische					ja
Beschreibung	Öffentliche Geh- und Radwegbrücke im Park Durchgängigkeit gewährleistet					
Mangel / Baulicher Zustand	./.					
Maßnahmenvorschlag

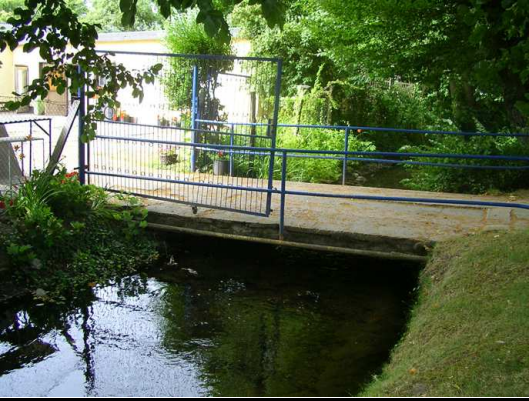
Material	Beton						
Breite [cm]	500						
Länge [cm]	300						
Durchmesser [mm]	3700						
Überdeckung [cm]	27						
Stauhöhe [cm]	-						
Rückstau [ca. m nach oberhalb]	-						
Ökologische Durchgängigkeit	Fische						ja
Beschreibung	Brücke / Zufahrt zur Gärtnerei Durchgängigkeit gewährleistet						
Mangel / Baulicher Zustand	./.						
Maßnahmenvorschlag							
Brücke Bäckerstraße		rechter Gewässerlauf in Treuenbrietzen					
Bauwerksdokumentation	Gewässer : Nieplitz. 5848_152.....	Abschnitt - Station			Blatt 3. 34		
Gewässerbegehung	Abschnitts-Nr: 3.....	von: 41,8km

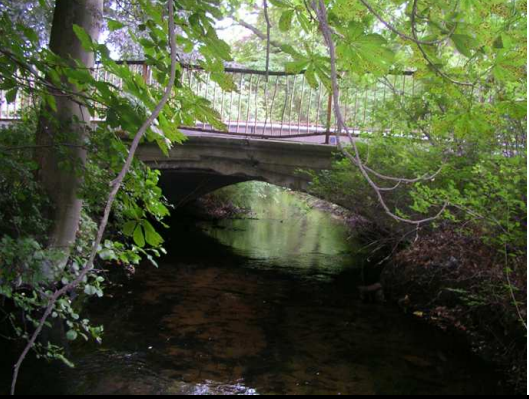
Material	Beton / Mauerwerk						
Breite [cm]	900						
Länge [cm]	850						
Durchmesser [mm]	4500						
Überdeckung [cm]	60						
Stauhöhe [cm]	-						
Rückstau [ca. m nach oberhalb]	-						
Ökologische Durchgängigkeit	Fische						ja
Beschreibung	Straßenbrücke für Bäckerstraße Durchgängigkeit gewährleistet						
Mangel / Baulicher Zustand	sanierungsbedürftig						
Maßnahmenvorschlag	Bauwerk für Fischotter durchgängig gestalten.

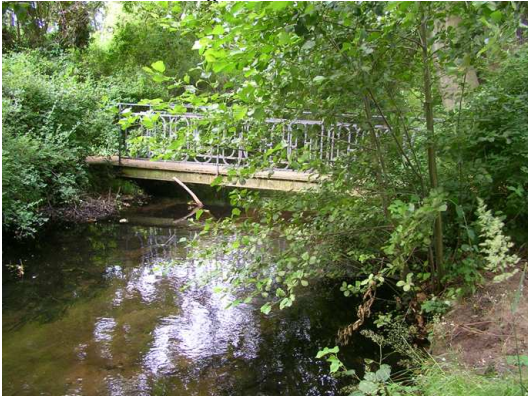
Material	Beton					
Breite [cm]	340					
Länge [cm]	108					
Durchmesser [mm]	4600					
Überdeckung [cm]	21					
Stauhöhe [cm]	-					
Rückstau [ca. m nach oberhalb]	-					
Ökologische Durchgängigkeit	Fische					ja
Beschreibung	Gehweg-Brücke zum Ehrenhain Durchgängigkeit gewährleistet Zwei U-Träger fassen Betonplatte					
Mangel / Baulicher Zustand	./.					
Maßnahmenvorschlag						
Brücke im Park		rechter Gewässerlauf in Treuenbrietzen				
Bauwerksdokumentation	Gewässer : Nieplitz 5848_152.....	Abschnitt - Station		Blatt 3. 36		
Gewässerbegehung	Abschnitts-Nr: 3.....	von: 42,0km

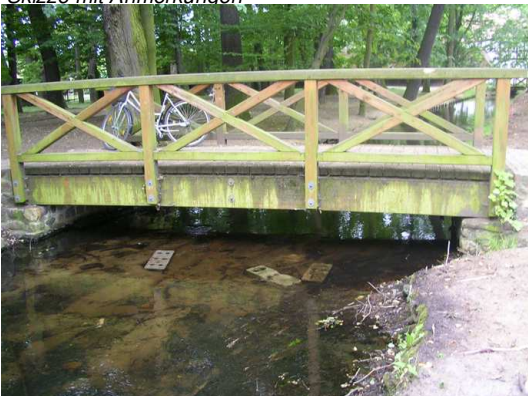
Material	Holz					
Breite [cm]	600					
Länge [cm]	250					
Durchmesser [mm]	5200					
Überdeckung [cm]	50					
Stauhöhe [cm]	-					
Rückstau [ca. m nach oberhalb]	-					
Ökologische Durchgängigkeit	Fische					ja
Beschreibung	Geh- und Radwegbrücke im Park Durchgängigkeit gewährleistet					
Mangel / Baulicher Zustand	./.					
Maßnahmenvorschlag

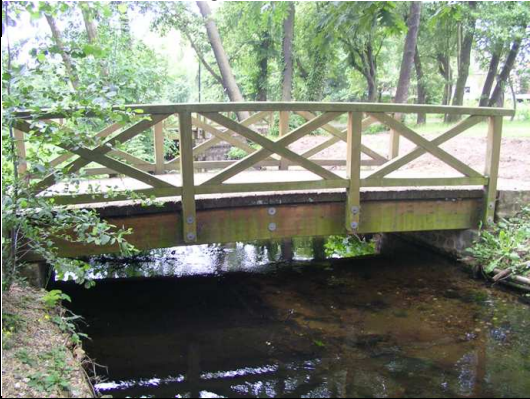
Material	Holz										
Breite [cm]	600										
Länge [cm]	250										
Durchmesser [mm]	5200										
Überdeckung [cm]	50										
Stauhöhe [cm]	-										
Rückstau [ca. m nach oberhalb]	-										
Ökologische Durchgängigkeit	Fische						ja	Wasserwirbellose	ja	Fischotter	ja
Beschreibung	Geh- und Radwegbrücke im Park Durchgängigkeit gewährleistet										
Mangel / Baulicher Zustand	./.										
Maßnahmenvorschlag											
Durchlass Lindenalle		linker Gewässerlauf in Treuenbrietzen									
Bauwerksdokumentation	Gewässer : Nieplitz. 5848_152.....	Abschnitt - Station			Blatt 3. 100

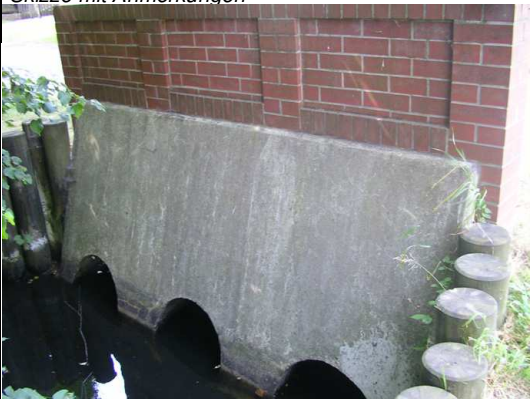
Material	Beton / Ziegel										
Breite [cm]	340										
Länge [cm]	750										
Durchmesser [mm]	3 x 600										
Überdeckung [cm]	80										
Stauhöhe [cm]	-										
Rückstau [ca. m nach oberhalb]	-										
Ökologische Durchgängigkeit	Fische						nein	Wasserwirbellose	ja	Fischotter	nein
Beschreibung	Brücke für Lindenallee ökologische Durchgängigkeit bedingt drei Durchlässe nebeneinander										
Mangel / Baulicher Zustand	./.										
Maßnahmenvorschlag	Bauwerk für Fische und Fischotter durchgängig gestalten.

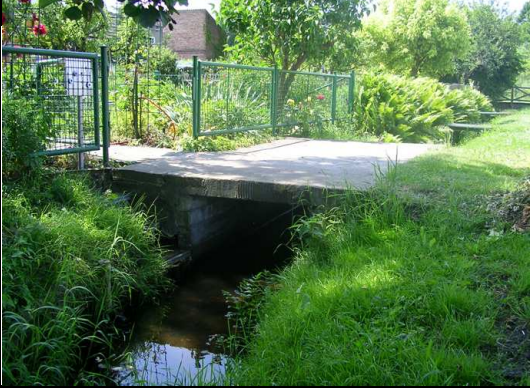
Material	Beton					
Breite [cm]	250					
Länge [cm]	400					
Durchmesser [mm]	2000					
Überdeckung [cm]	15					
Stauhöhe [cm]	-					
Rückstau [ca. m nach oberhalb]	-					
Ökologische Durchgängigkeit	Fische					ja
Beschreibung	Brücke für Gartenzugang ohne Geländer Es folgen im Abstand von 5 und 10 m zwei querende Stege für Gartenzugang aus Metallrosten ohne Fundamente.					
Mangel / Baulicher Zustand	./.					
Maßnahmenvorschlag	./.					
Brücke		linker Gewässerlauf in Treuenbrietzen				
Bauwerksdokumentation	Gewässer : Nieplitz 5848_152.....	Abschnitt - Station von: 41,100km		Blatt 3. 102

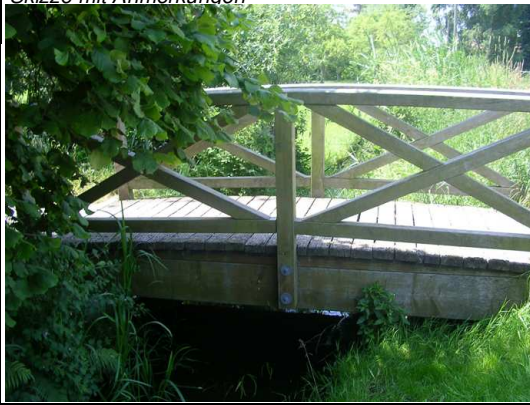
Material	Holz					
Breite [cm]	400					
Länge [cm]	250					
Durchmesser [mm]	3000					
Überdeckung [cm]	50					
Stauhöhe [cm]	-					
Rückstau [ca. m nach oberhalb]	-					
Ökologische Durchgängigkeit	Fische					ja
Beschreibung	Geh- und Radwegbrücke für öffentlichen Weg					
Mangel / Baulicher Zustand	./.					
Maßnahmenvorschlag	./.

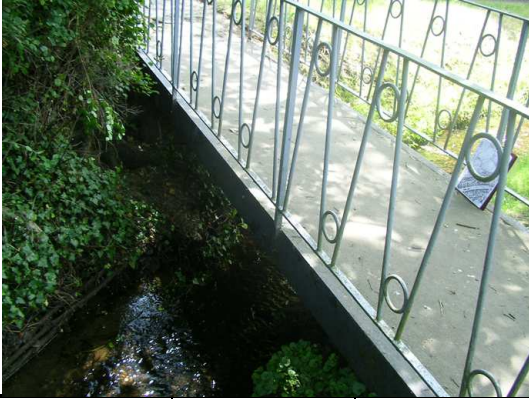
Material	Metall/Beton					
Breite [cm]	490					
Länge [cm]	120					
Durchmesser [mm]	2000					
Überdeckung [cm]	20					
Stauhöhe [cm]	-					
Rückstau [ca. m nach oberhalb]	-					
Ökologische Durchgängigkeit	Fische					ja
Beschreibung	Betonplatte eingefasst in U-Trägern, mit Geländer, Zugang für Privatgrundstück Es folgen 22 Holzstege auf ca. 400 m für Gartenzufahrten					
Mangel / Baulicher Zustand	./.					
Maßnahmenvorschlag	./.					
Durchlass Fußgängerbrücke Großstraße		linker Gewässerlauf in Treuenbrietzen				
Bauwerksdokumentation	Gewässer : Nieplitz. 5848_152.....	Abschnitt - Station von: 41,800km		Blatt 3. 104

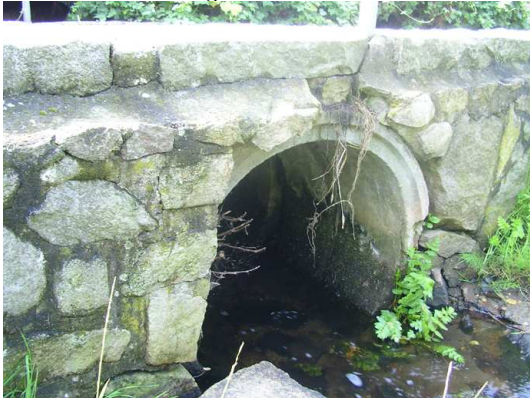
Material	Betonrohr					
Breite [cm]	330					
Länge [cm]	330					
Durchmesser [mm]	800					
Überdeckung [cm]	20					
Stauhöhe [cm]	-					
Rückstau [ca. m nach oberhalb]	-					
Ökologische Durchgängigkeit	Fische					nein
Beschreibung	Keine ökologische Durchgängigkeit Durchlass, für Fußgänger Großstraße					
Mangel / Baulicher Zustand	./.					
Maßnahmenvorschlag	Bauwerk für Fische und Fischotter durchgängig gestalten.

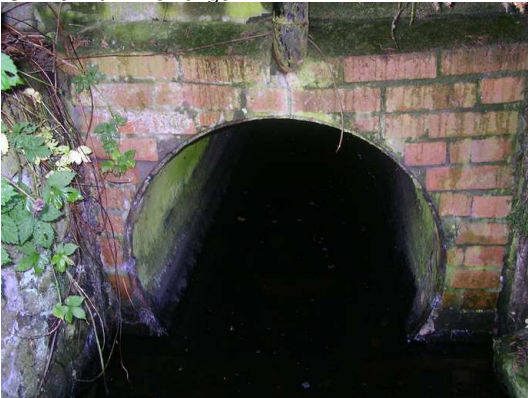
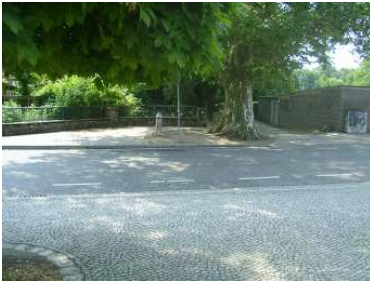
Material	Beton / Metallrohr										
Breite [cm]	3000										
Länge [cm]	2300										
Durchmesser [mm]	1000										
Überdeckung [cm]	n.e.										
Stauhöhe [cm]	-										
Rückstau [ca. m nach oberhalb]	-										
Ökologische Durchgängigkeit	Fische						nein	Wasserwirbellose	nein	Fischotter	nein
Beschreibung	Keine ökologische Durchgängigkeit Durchlass für Fahrzeuge Bundesstraße B 2 Großstraße										
Mangel / Baulicher Zustand	./.										
Maßnahmenvorschlag	Bauwerk für Fische und Fischotter durchgängig gestalten.

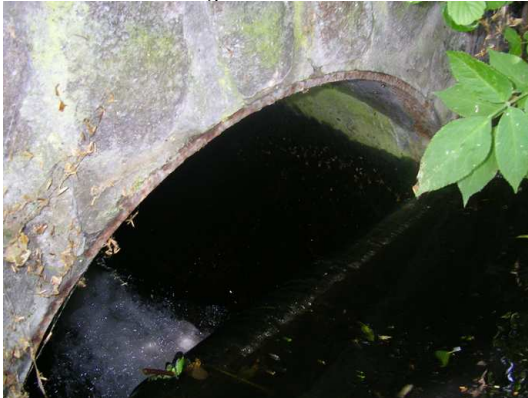
Material	Beton										
Breite [cm]	-										
Länge [cm]	n.e.										
Durchmesser [mm]	1000										
Überdeckung [cm]	100										
Stauhöhe [cm]	65										
Rückstau [ca. m nach oberhalb]	100										
Ökologische Durchgängigkeit	Fische						nein	Wasserwirbellose	nein	Fischotter	nein
Beschreibung	Keine ökologische Durchgängigkeit Metallrahmen für Bohlen, Bohlenstau										
Mangel / Baulicher Zustand	./.										
Maßnahmenvorschlag	Bauwerk für Fische und Fischotter durchgängig gestalten.

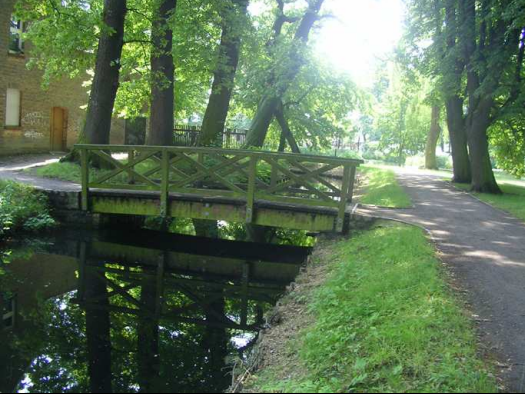
Material	Holz					
Breite [cm]	750					
Länge [cm]	250					
Durchmesser [mm]	4600					
Überdeckung [cm]	50					
Stauhöhe [cm]	-					
Rückstau [ca. m nach oberhalb]	-					
Ökologische Durchgängigkeit	Fische					ja
Beschreibung	Geh- und Radwegbrücke im Park					
Mangel / Baulicher Zustand	./.					
Maßnahmenvorschlag	./.					
Wehr im Park		linker Gewässerlauf in Treuenbrietzen				
Bauwerksdokumentation	Gewässer : Nieplitz. 5848_152.....	Abschnitt - Station		Blatt 3. 108		
Gewässerbegehung	Abschnitts-Nr: 3.....	von: 42,100km				
		bis: 42,200km				
BW-Nummer	B 108	<i>Skizze mit Anmerkungen</i>

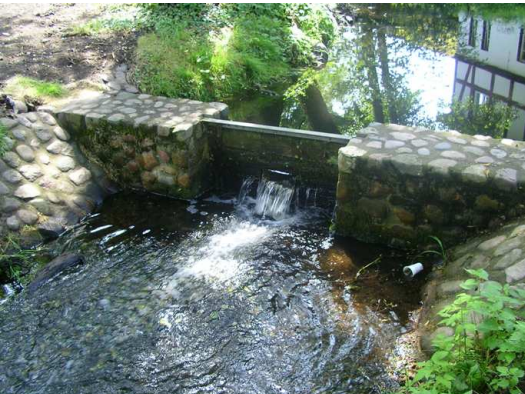
Material	Feldstein /Holz					
Breite [cm]	Gesamt 495, davon 105 Holz					
Länge [cm]	60					
Durchmesser [mm]	300 (Rechteck)					
Überdeckung [cm]	36					
Stauhöhe [cm]	24					
Rückstau [ca. m nach oberhalb]	-					
Ökologische Durchgängigkeit	Fische					nein
Beschreibung	Keine Wegüberführung Gemauert aus Feldsteinen, mittiger Bohlenstau mit rechteckiger Durchlassöffnung, Überlauf in voller Breite möglich					
Mangel / Baulicher Zustand	./.					
Maßnahmenvorschlag	Stauanlage durch raue Rampe/ Gleite ersetzen.

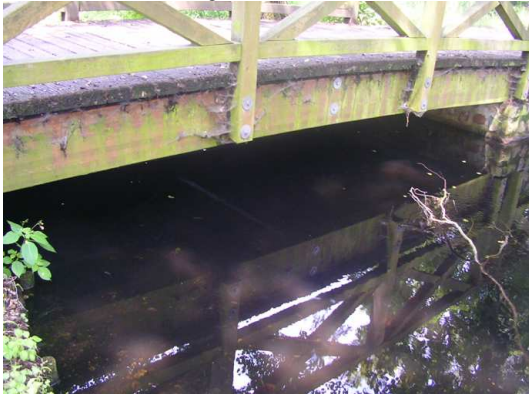
<p style="text-align: right;">F 5848_152_42100_42200_03I</p>				
Bauwerksart	Brücke					
Material	Holz					
Breite [cm]	600					
Länge [cm]	250					
Durchmesser [mm]	5000					
Überdeckung [cm]	50					
Stauhöhe [cm]	-					
Rückstau [ca. m nach oberhalb]	-					
Ökologische Durchgängigkeit	Fische					ja
Beschreibung	Geh- und Radwegbrücke im Park					
Mangel / Baulicher Zustand	./.					
Maßnahmenvorschlag	./.					
Brücke Parkstraße						
Bauwerksdokumentation	Gewässer : Nieplitz. 5848_152.....	Abschnitt - Station von: 42,100km		Blatt 3. 38		
Gewässerbegehung	Abschnitts-Nr: 3	bis: 42,200km				
BW-Nummer	B 38	<i>Skizze mit Anmerkungen</i>

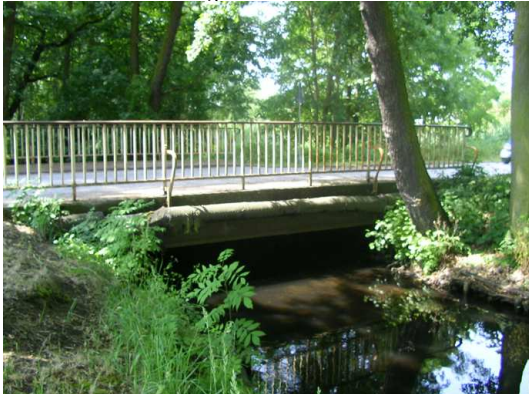
<p style="text-align: right;">F 5848_152_42100_42200_04</p>

Bauwerksart	Brücke					
Material	Beton					
Breite [cm]	1000					
Länge [cm]	1000					
Durchmesser [mm]	7000					
Überdeckung [cm]	40					
Stauhöhe [cm]	-					
Rückstau [ca. m nach oberhalb]	-					
Ökologische Durchgängigkeit	Fische					ja
Beschreibung	Straßenbrücke für Parkstraße					
Mangel / Baulicher Zustand	./.					
Maßnahmenvorschlag	./.

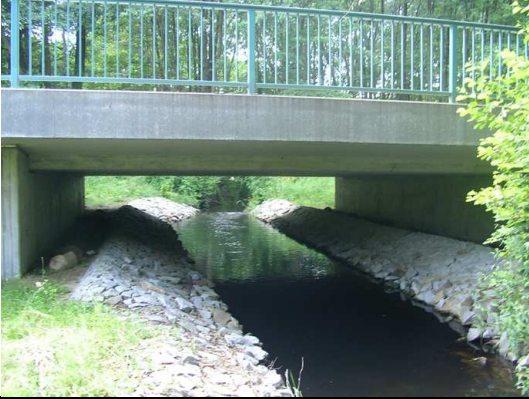
Material	Beton					
Breite [cm]	1800					
Länge [cm]	12500					
Durchmesser [mm]	2000					
Überdeckung [cm]	80					
Stauhöhe [cm]	-/raue Rampe					
Rückstau [ca. m nach oberhalb]	-					
Ökologische Durchgängigkeit	Fische					ja
Beschreibung	Brücke für Umgehungsstraße (Bundesstraße B 102) Bermen beidseitig					
Mangel / Baulicher Zustand	./.					
Maßnahmenvorschlag	./.					
Bahnbrücke						
Bauwerksdokumentation	Gewässer : Nieplitz. 5848_152.....	Abschnitt - Station von: 42,400km		Blatt 3. 40		
Gewässerbegehung	Abschnitts-Nr: 3	bis: 42,500km				
BW-Nummer	B 40	<i>Skizze mit Anmerkungen</i>				
Bauwerksart	Brücke

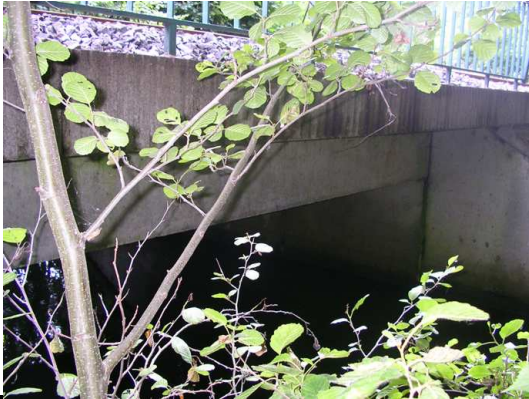
Material	Beton					
Breite [cm]	800					
Länge [cm]	750					
Durchmesser [mm]	6000					
Überdeckung [cm]	40					
Stauhöhe [cm]	-					
Rückstau [ca. m nach oberhalb]	-					
Ökologische Durchgängigkeit	Fische					ja
Beschreibung	Brücke für Bahn (Jüterbog-Treuenbrietzen-Potsdam)					
Mangel / Baulicher Zustand	./.					
Maßnahmenvorschlag	./.

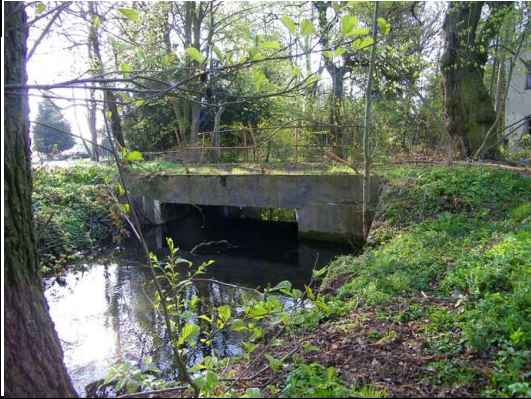
Material	Beton					
Breite [cm]	430					
Länge [cm]	680					
Durchmesser [mm]	-					
Überdeckung [cm]	-					
Stauhöhe [cm]	-					
Rückstau [ca. m nach oberhalb]	-					
Ökologische Durchgängigkeit	Fische					ja
Beschreibung	Brücke an der Steinmühle, lichte Höhe 0,8 m					
Mangel / Baulicher Zustand	Geländer kaputt					
Maßnahmenvorschlag	Geländer reparieren					
Wehr Steinmühle						
Bauwerksdokumentation	Gewässer : Nieplitz. 5848_152.....	Abschnitt - Station von: 42,660km		Blatt 3. 42		
Gewässerbegehung	Abschnitts-Nr: 4	bis: 42,700km				
BW-Nummer	B 42	<i>Skizze mit Anmerkungen</i>				
Bauwerksart	Mühle, Steinmühle

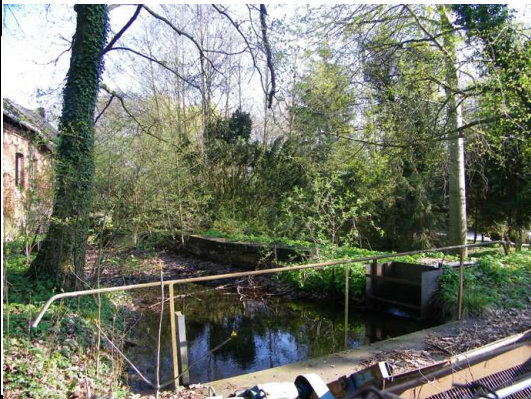
Material	Beton					
Breite [cm]	-					
Länge [cm]	-					
Durchmesser [mm]	800					
Überdeckung [cm]	-					
Stauhöhe [cm]	-					
Rückstau [ca. m nach oberhalb]	-					
Ökologische Durchgängigkeit	Fische					nein
Beschreibung	Die Steinmühle ist außer Betrieb und nur noch als Ruine vorhanden. Das Wasser wird komplett über die Fischteiche geleitet und über ein 800er Betonrohr wieder in die Nieplitz geleitet.					
Mangel / Baulicher Zustand	Die Durchgängigkeit der Nieplitz ist unterbrochen.					
Maßnahmenvorschlag	Stauanlage durch besser passierbare Anlage ersetzen, Reduzierung der Wasserentnahme für die Fischereiwirtschaft (Nr. 49) Verlegung des Gewässers in Taltiefstlage an dem Bauwerk vorbei (z. Zt. ruhendes Planfeststellungsverfahren)					
Hinweis	Es wird seit Jahrzehnten Fischereiwirtschaft ausgeübt, aber kein explizites Wasserrecht vorhanden. Letzte Genehmigung vom 15.02.1988 Ab-Ni-Tb-4 (Entnahme und Wiedereinleitung von Wasser aus der Nieplitz 125 l/s)

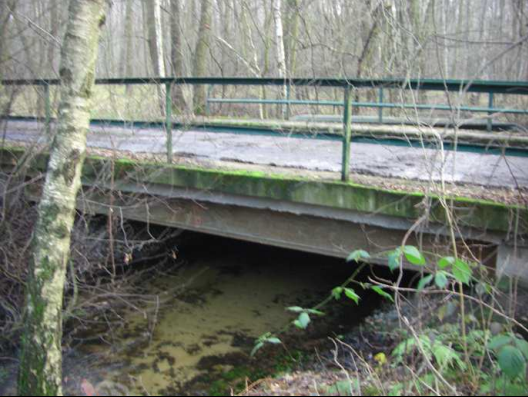
Material	Beton						
Breite [cm]	800						
Länge [cm]	600						
Durchmesser [mm]	-						
Überdeckung [cm]	60						
Stauhöhe [cm]	-						
Rückstau [ca. m nach oberhalb]	-						
Ökologische Durchgängigkeit	Fische						
Beschreibung	Betonbrücke mit Metallgeländer, intakt Befahrbar Oberhalb Versorgungsleitungen mitgeführt						
Mangel / Baulicher Zustand	./.						
Maßnahmenvorschlag	./.						
Brücke							
Bauwerksdokumentation	Gewässer : Nieplitz 5848_152.....			Abschnitt - Station von: 45,300km		Blatt 3. 44	
Gewässerbegehung	Abschnitts-Nr: 5			bis: 45,400km			
BW-Nummer	B 44	<i>Skizze mit Anmerkungen</i>					
Bauwerksart	Steg

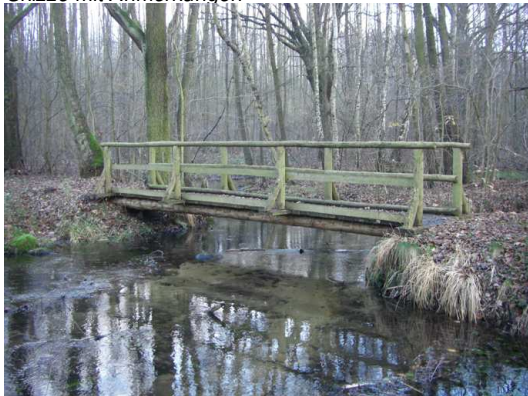
Material	Holz						
Breite [cm]	660						
Länge [cm]	100						
Durchmesser [mm]	30						
Überdeckung [cm]	-						
Stauhöhe [cm]	-						
Rückstau [ca. m nach oberhalb]	-						
Ökologische Durchgängigkeit	Fische						
Beschreibung	Holzbrücke für Weg zu Forellenteichen						
Mangel / Baulicher Zustand	./.						
Maßnahmenvorschlag	./.

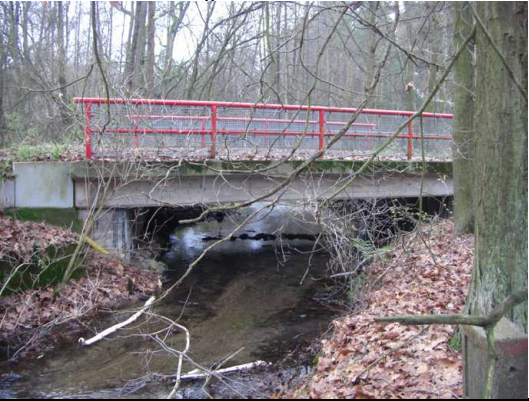
Material	Beton					
Breite [cm]	880					
Länge [cm]	900					
Durchmesser [mm]	-					
Überdeckung [cm]	50					
Stauhöhe [cm]	-					
Rückstau [ca. m nach oberhalb]	-					
Ökologische Durchgängigkeit	Fische					ja
Beschreibung	Straßenbrücke von B 102 nach Lüdendorf (Selterhofbrücke)					
Mangel / Baulicher Zustand	./.					
Maßnahmenvorschlag	./.					
Wehr bei Frohnsdorf						
Bauwerksdokumentation	Gewässer : Nieplitz. 5848_152.....	Abschnitt - Station von: 47,200km		Blatt 3. 46		
Gewässerbegehung	Abschnitts-Nr: 5	bis: 47,300km				
BW-Nummer	B 46	<i>Skizze mit Anmerkungen</i>				
Bauwerksart	Staubauwerk

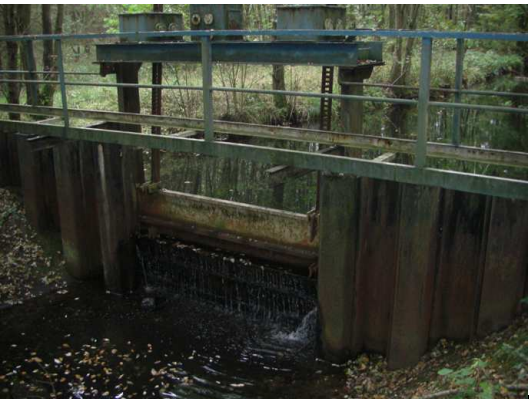
Material	Metall

Breite [cm]	1000					
Länge [cm]	40, Steg 100					
Durchmesser [mm]	250					
Überdeckung [cm]	-					
Stauhöhe [cm]	105					
Rückstau [ca. m nach oberhalb]	100					
Ökologische Durchgängigkeit	Fische					nein
Beschreibung	Stauwehr für Forellenanlage Stautafeln aus Stahl, Zahnstangenwehr In Betrieb, d.h. Wasserdurchfluss wird verhindert, Umflutung vorher für Forellenanlage					
Mangel / Baulicher Zustand	Steg nicht begehbar					
Maßnahmenvorschlag	vorhandenes Umgehungsgerinne des Mühlgrabens aktivieren, Staurecht prüfen					
Hinweis	Es wird seit Jahrzehnten Fischereiwirtschaft ausgeübt, aber kein explizites Wasserrecht vorhanden (s. Nr. 42).

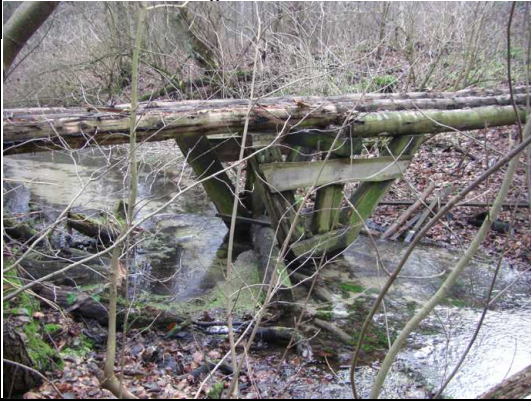
Material	Holz					
Breite [cm]	1700					
Länge [cm]	120					
Durchmesser [mm]	-					
Überdeckung [cm]	-					
Stauhöhe [cm]	-					
Rückstau [ca. m nach oberhalb]	-					
Ökologische Durchgängigkeit	Fische					ja
Beschreibung	Holzbrücke für Waldweg mit Mittelpfeiler					
Mangel / Baulicher Zustand	Baufällig, gesperrt					
Maßnahmenvorschlag	./.					
Kaskaden bei Frohnsdorf						
Bauwerksdokumentation	Gewässer : Nieplitz. 5848_152.....	Abschnitt - Station von: 48,100km		Blatt 3. 48		
Gewässerbegehung	Abschnitts-Nr: 5	bis: 48,200km				
BW-Nummer	B 48	<i>Skizze mit Anmerkungen</i>				
Bauwerksart	Anstau

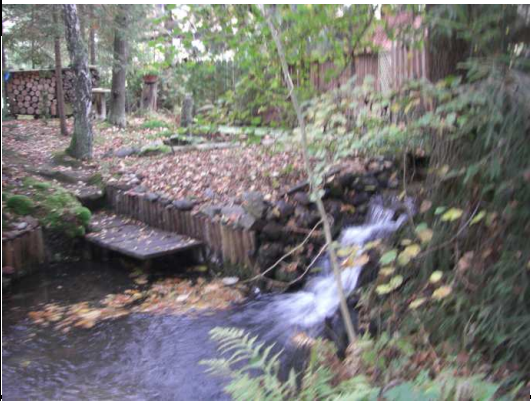
Material	Steine					
Breite [cm]	-					
Länge [cm]	-					
Durchmesser [mm]	-					
Überdeckung [cm]	-					
Stauhöhe [cm]	-					
Rückstau [ca. m nach oberhalb]	-					
Ökologische Durchgängigkeit	Fische					nein
Beschreibung	Privat angelegter kaskadenartiger Ablauf, nicht begehbar					
Mangel / Baulicher Zustand	./.					
Maßnahmenvorschlag	Stauanlage ersatzlos zurückbauen.

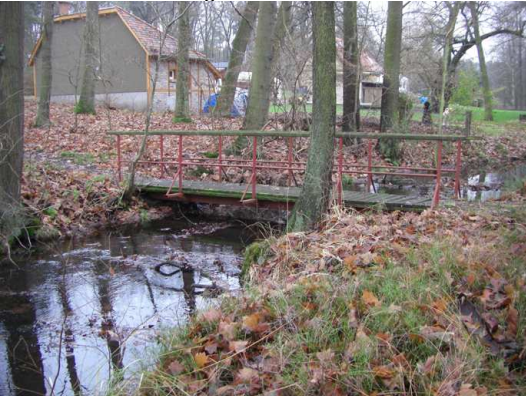
Material	Metallgerüst/Bohlen					
Breite [cm]	600					
Länge [cm]	100					
Durchmesser [mm]	-					
Überdeckung [cm]	-					
Stauhöhe [cm]	-					
Rückstau [ca. m nach oberhalb]	-					
Ökologische Durchgängigkeit	Fische					ja
Beschreibung	Steg mit Metallgeländer, intakt, Holzbohlen					
Mangel / Baulicher Zustand	./.					
Maßnahmenvorschlag	./.					
Brücke						
Bauwerksdokumentation	Gewässer : Nieplitz 5848_152.....	Abschnitt - Station von: 48,660km		Blatt 3. 50		
Gewässerbegehung	Abschnitts-Nr: 5	bis: 48,670km				
BW-Nummer	B 50	<i>Skizze mit Anmerkungen</i>				
Bauwerksart	Brücke

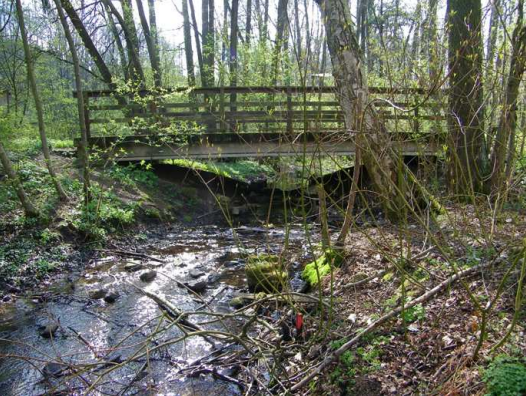
Material	Beton					
Breite [cm]	600

Länge [cm]	900					
Durchmesser [mm]	1600 lichte Höhe					
Überdeckung [cm]	-					
Stauhöhe [cm]	-					
Rückstau [ca. m nach oberhalb]	-					
Ökologische Durchgängigkeit	Fische					ja
Beschreibung	Betonbrücke mit Holzgeländer, intakt					
Mangel / Baulicher Zustand	./.					
Maßnahmenvorschlag	./.

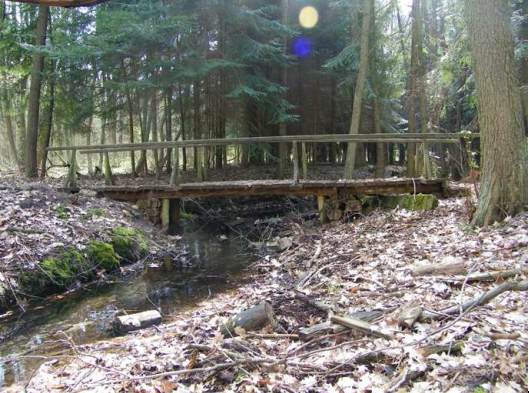
F 5848_152_49100_49200_01

Material	Holz					
Breite [cm]	-					
Länge [cm]	-					
Durchmesser [mm]	-					
Überdeckung [cm]	-					
Stauhöhe [cm]	-					
Rückstau [ca. m nach oberhalb]	-					
Ökologische Durchgängigkeit	Fische	ja	Wasserwirbellose	ja	Fischarten	ja
Beschreibung	Holzbrücke für Waldweg					
Mangel / Baulicher Zustand	./.					
Maßnahmenvorschlag	./.
