Bestandsaufnahme (gem. C-Bericht)		Beschreibung des Planungsabschnitts	
Gewässername	Pretschener Spree	FW-P_ID (GEK-DB)	5827136_P01
WK-Code	DEBB5827136_1252	Station	0-3600
Gewässerkategorie	Fließgewässer	typischer Aspekt

Bestandsaufnahme (gem. C-Bericht)		Beschreibung des Planungsabschnitts	
Gewässername	Pretschener Spree	FW-P_ID (GEK-DB)	5827136_P02
WK-Code	DEBB5827136_1252	Station	3600-6600
Gewässerkategorie	Fließgewässer	typischer Aspekt

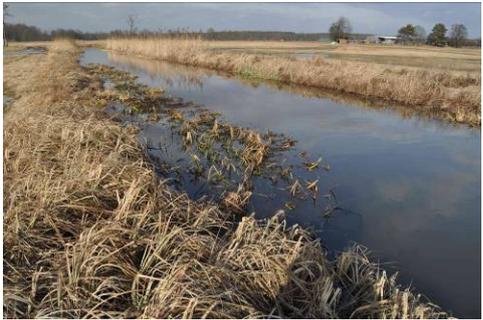
Sonderkategorie	NWB		
LAWA-Typ	15		
Signifikante Belastungen	Diffuse Quellen (p2); Abflussregulierung u. morph. Veränderungen (p4)		
Validierung im Rahmen des Projektes		Mündungsabschnitt der Pretschener Spree, der überwiegend von Grünland umgeben ist und an der Ortschaft Pretschen vorbeifließt.	
Sonderkategorie	NWB		
LAWA-Typ	15

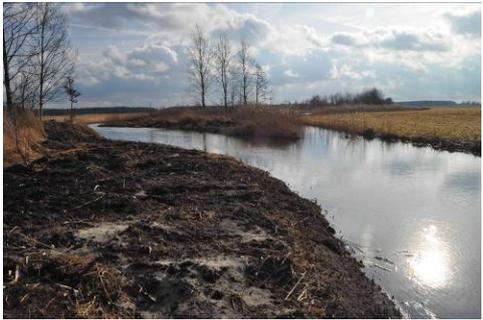
Sonderkategorie	NWB		
LAWA-Typ	15		
Signifikante Belastungen	Diffuse Quellen (p2); Abflussregulierung u. morph. Veränderungen (p4)		
Validierung im Rahmen des Projektes		Im Rahmen der ‚Renaturierung der Pretschener Spree‘ insbesondere hinsichtlich der Linienführung umgestalteter Abschnitt.	
Sonderkategorie	NWB		
LAWA-Typ	15

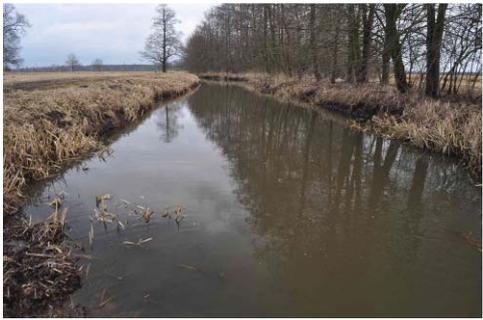
Sonderkategorie	NWB		
LAWA-Typ	15		
Signifikante Belastungen	Diffuse Quellen (p2); Abflussregulierung u. morph. Veränderungen (p4)		
<b>Validierung im Rahmen des Projektes</b>			
Sonderkategorie	NWB	Die Pretschener Spree ist hier umgeben von Grünland, das rechte Ufer weist einen nahezu durchgehenden Gehölzstreifen auf. Im Gewässer fehlen mit Ausnahme der eingebauten Strömunglenker wertgebende Strukturen.	
LAWA-Typ	15

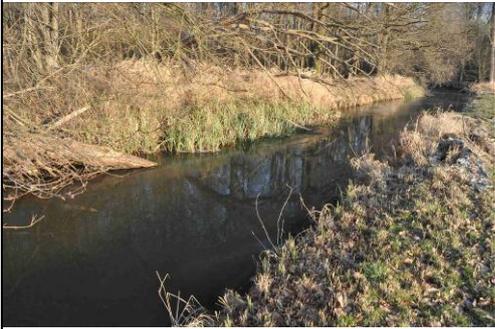
Sonderkategorie	NWB		
LAWA-Typ	15		
Signifikante Belastungen	Diffuse Quellen (p2); Abflussregulierung u. morph. Veränderungen (p4)		
Validierung im Rahmen des Projektes		Am Einlaufbauwerk beginnt die Pretschener Spree als Abzweig von der Hauptspreet. Sie fließt hier durch das von größeren Waldbeständen aber auch von landwirtschaftl. Nutzflächen gekennzeichneten NSG Kockot.	
Sonderkategorie	NWB		
LAWA-Typ	15

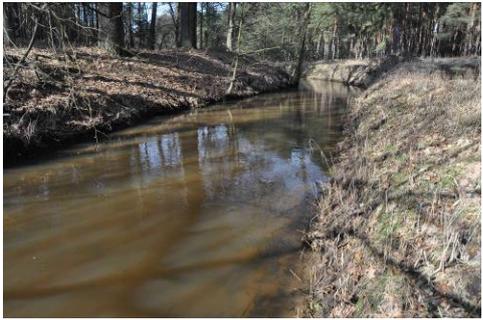
Sonderkategorie	AWB		
LAWA-Typ	0		
Signifikante Belastungen	Punktquellen (p1); Diffuse Quellen (p2); Abflussregulierung u. morph. Veränderungen (p4)		
Validierung im Rahmen des Projektes			
Sonderkategorie	AWB	Be- und Entwässerungsgraben in bewaldetem Umfeld	
LAWA-Typ	0

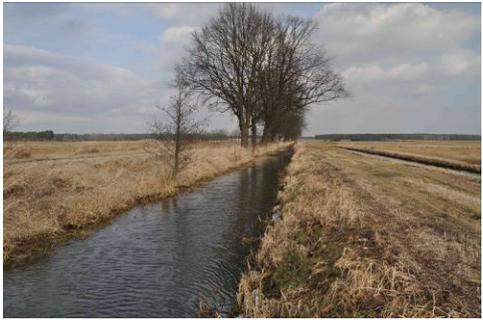
Sonderkategorie	AWB		
LAWA-Typ	0		
Signifikante Belastungen	Punktquellen (p1); Diffuse Quellen (p2); Abflussregulierung u. morph. Veränderungen (p4)		
Validierung im Rahmen des Projektes		geradlinig ausgebauter Be- und Entwässerungsgraben in landwirtschaftlich genutztem Umfeld; unmittelbar parallel verlaufen beidseitig weitere Gräben	
Sonderkategorie	AWB		
LAWA-Typ	0

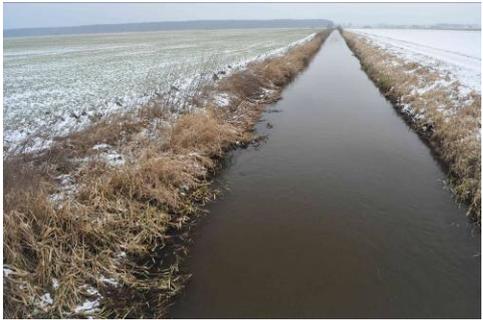
Sonderkategorie	AWB		
LAWA-Typ	0		
Signifikante Belastungen	Punktquellen (p1); Diffuse Quellen (p2); Abflussregulierung u. morph. Veränderungen (p4)		
Validierung im Rahmen des Projektes			
Sonderkategorie	AWB	geradlinig ausgebauter Be- und Entwässerungsgraben in landwirtschaftlich genutztem Umfeld	
LAWA-Typ	0

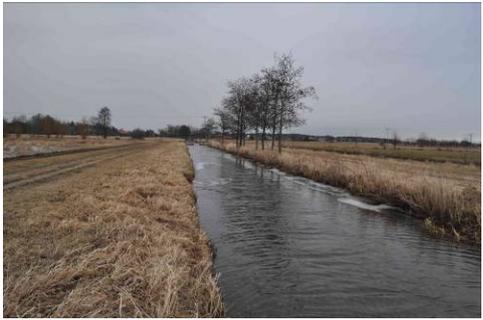
Sonderkategorie	AWB		
LAWA-Typ	0		
Signifikante Belastungen	Punktquellen (p1); Diffuse Quellen (p2); Abflussregulierung u. morph. Veränderungen (p4)		
Validierung im Rahmen des Projektes		geradlinig ausgebauter Be- und Entwässerungsgraben in landwirtschaftlich genutztem Umfeld; parallel verlaufend weitere Gräben	
Sonderkategorie	AWB		
LAWA-Typ	0

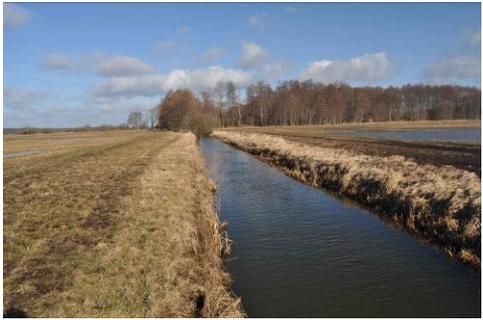
Sonderkategorie	AWB		
LAWA-Typ	0		
Signifikante Belastungen	Punktquellen (p1); Diffuse Quellen (p2); Abflussregulierung u. morph. Veränderungen (p4)		
Validierung im Rahmen des Projektes		geradlinig ausgebauter Be- und Entwässerungsgraben in überwiegend landwirtschaftlich genutztem Umfeld	
Sonderkategorie	AWB		
LAWA-Typ	0

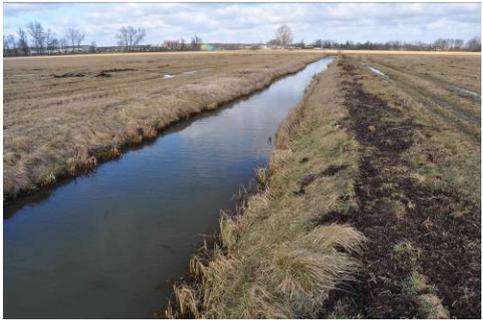
Sonderkategorie	AWB		
LAWA-Typ	0		
Signifikante Belastungen	Diffuse Quellen (p2); Abflussregulierung u. morph. Veränderungen (p4)		
Validierung im Rahmen des Projektes		geradlinig ausgebauter Be- und Entwässerungsgraben in landwirtschaftlich genutztem Umfeld	
Sonderkategorie	AWB		
LAWA-Typ	0

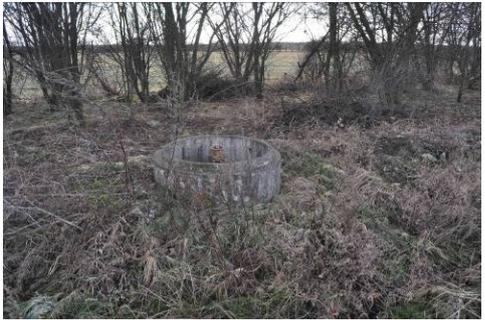
Sonderkategorie	AWB		
LAWA-Typ	0		
Signifikante Belastungen	Diffuse Quellen (p2); Abflussregulierung u. morph. Veränderungen (p4)		
Validierung im Rahmen des Projektes		Abschnitt komplett verrohrt	
Sonderkategorie	AWB		
LAWA-Typ	0

Ob es möglich und sinnvoll ist die Verrohrung, in der offenbar nur zeitweise Wasser fließt, zu öffnen, sollte in einem Gutachten geprüft werden.

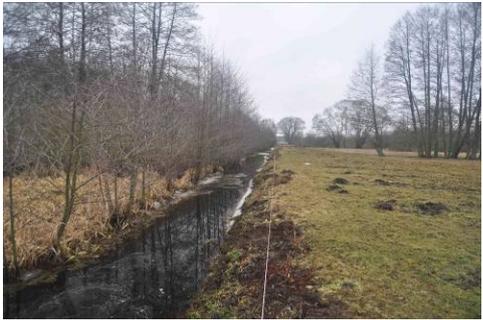
Sonderkategorie	AWB		
LAWA-Typ	0		
Signifikante Belastungen	Diffuse Quellen (p2); Abflussregulierung u. morph. Veränderungen (p4)		
Validierung im Rahmen des Projektes		geradlinig ausgebauter Be- und Entwässerungsgraben, der in seinem Oberlauf etwas naturnähere Bereiche aufweist; teilweise temporär	
Sonderkategorie	AWB		
LAWA-Typ	0
