# Hydromorphologisch Seeuferbewertung

# Gewässerstrukturgütekartierung nach Vorgaben des brandenburgischen LAWA-Detail-(Vor-Ort)Verfahrens

# Bewertung der WRRL-relevanten Seen:

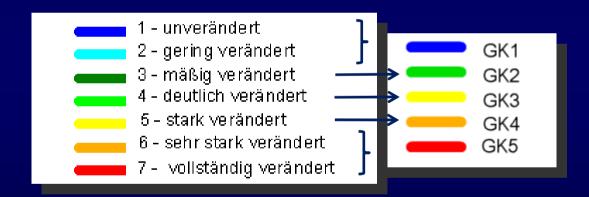
Bewertung der Fließgewässerstrukturgüte mit dem Brandenburgischen Vor-Ort-Verfahren (nach LAWA) in sieben Stufen

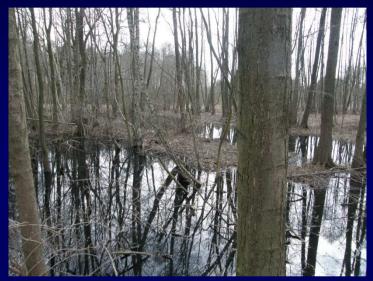
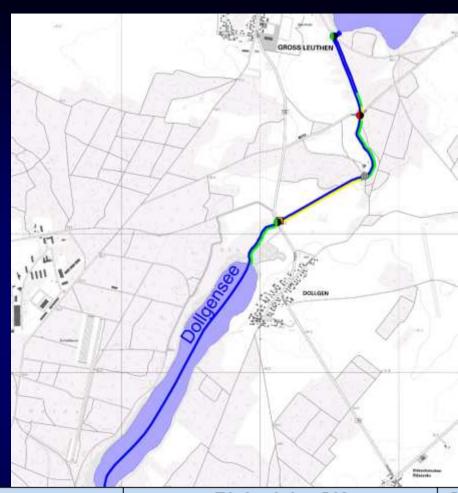
#### Dollgener Seegraben DE5827182\_1259

Strukturgüte				Chem-ph			
	Morph	ologie	DGK	MAK	MZB	Pp	Fi	QK
	GK 0	43,6 %	ein BW nicht	1	3/4	U	U	U
	GK 1	9,1 %	durchgänig, eins	(St. 2702-	(St. 2702-			
	GK 2	32,7 %	nur zeitweise	4902m)	4902m)			
	GK 3	14,5 %						
Defizit	(	)	ja	R	<b>-</b> 2	J	U	U

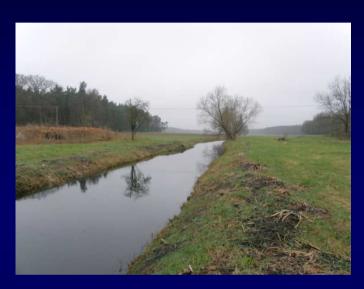
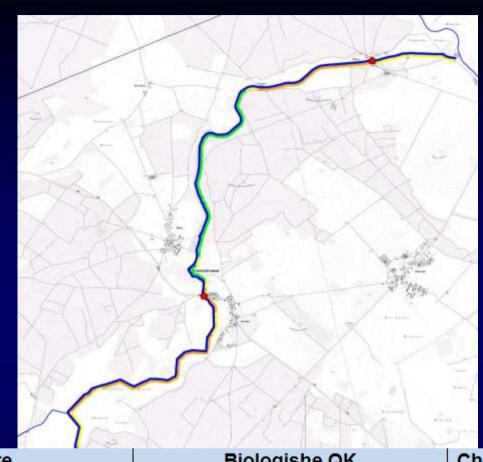
# Rocher Mühlenfließ DE582718\_752

Strukturgüte			Biologishe QK			
	Morphologie		DGK	MAK	MZB	Pp	Fi	QK
	GK 2 GK 3 <b>GK 4</b>	23,7% 17,8 % <b>58,5</b> %	sechs BW nicht durchgängig, eins zeitweise, zwei Brücken nicht durchgängig für Fischotter	1 (St.0-9700 m)	4 überwiegend (St. 0-9700m)	U	U	5 (St. 0-9700 m)
Defizit	-	2	ja	R	<b>-</b> 2	U	U	-3

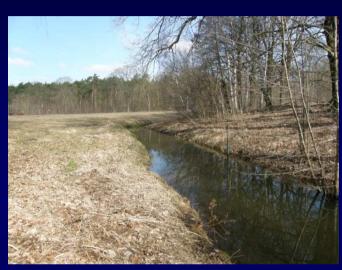
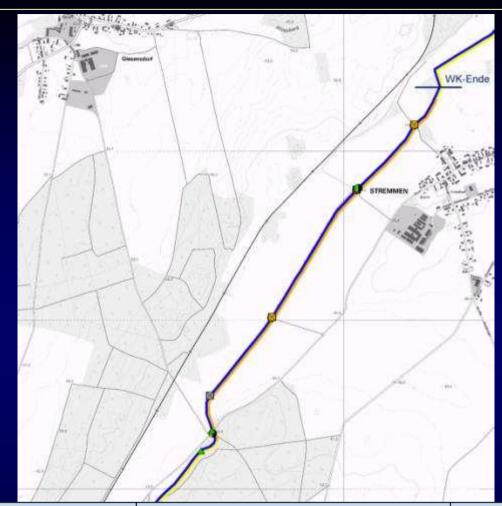
# Brietsch-Stremmener-Fließ DE582716\_750

Strukturgüte			Biologishe QK				
			DGK					QK	
	Morph	ologie		MAK	MZB	Pp	Fi		
	GK 3 <b>GK 4</b>	605%	ein BW nicht und zwei nur zeitweise duchgängig	U	U	U	U	U	
Defizit	*	2	ja	U	U	J	U	U

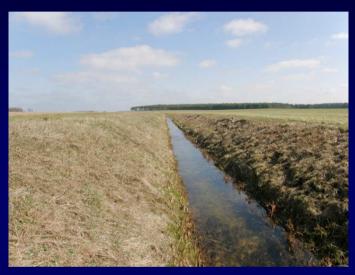
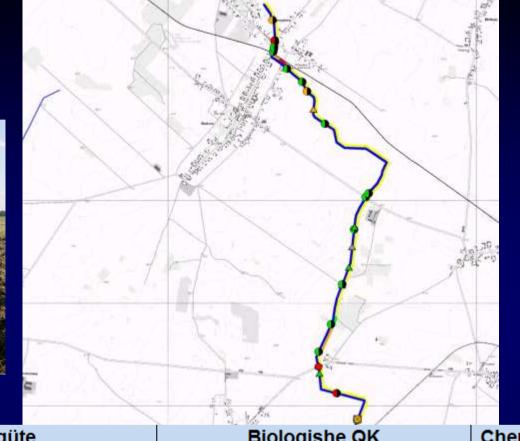
# Brietsch-Stremmener-Fließ DE582716\_751

Strukturgüte			Biologishe QK				
	Morphologie		DGK	MAK	MZB	Pp	Fi	QK	
	GK 2 <b>GK 3</b> GK 4 GK 5	93.5 %	drei BW nicht und vier zeitweise durchgängig, eine Brücke nicht Fischotter gängig	U	U	J	U	U	
Defizit	-	1	ja	U	U	C	U	U

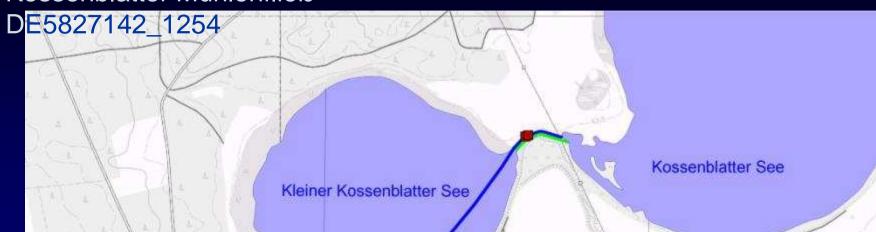
#### Kossenblatter Mühlenfließ

Struktur	güte		Chem-ph			
	Morphologie		DGK	MAK	MZB	Pp	Fi	QK
	GK 0	75 %	alle BW nicht	U	U	U	U	U
	GK 2	16,7 %	durchgänig					
	GK 3	8,3 %						
Defizit	O	)	ja	J	<b>–</b>	<b>–</b>	U	U

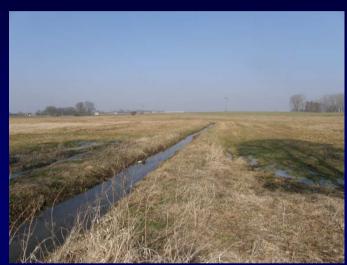
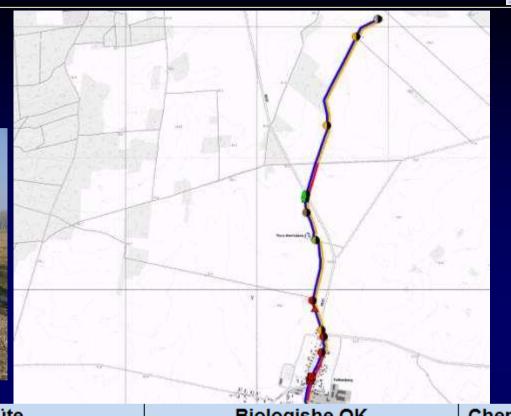
# Kossenblatter Mühlenfließ DE5827142\_1256

Strukturgüte			Biologishe QK				Chem-ph
	Morph	ologie	DGK	MAK	MZB	Pp	Fi	QK
			acht BW nicht	U	U	U	U	U
	GK 0	28,4 %	durchgängig,					
	GK 1	1,4 %	weiterer großer					
	GK 2	8,1 %	Teil nicht					
	GK 3	10,8 %	einschätzbar, eine					
	GK 4	41,9 %	Brücke für					
	GK 5	9,5 %	Fischotter nicht					
			durchgängig					
Defizit	•	2	ja	U	U	U	U	U

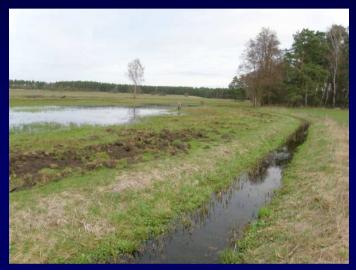
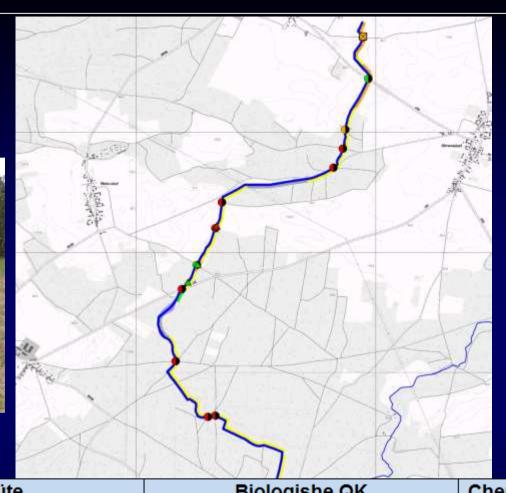
# Schwenowseegraben DE58271384\_1607

Struktur	rgüte		Biologishe QK				
	Morph	ologie	DGK	MAK	MZB	Pp	Fi	QK	
	GK 0	25,3 %	elf BW nicht	U	U	U	U	U	
	GK 1	3,8 %	durchgängig						
	GK 2	1,3 %							
	GK 3	59,5 %							
	GK 4	10,1 %							
Defizit	-	1	ja	U	U	U	U	U

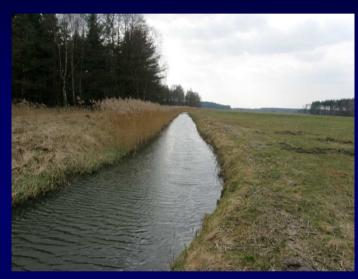
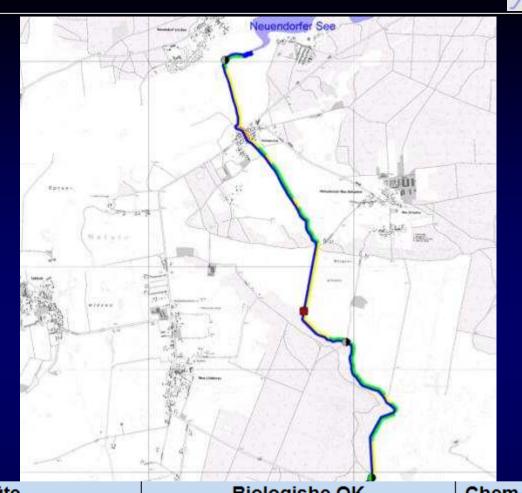
### Jänickensgraben DE5827132\_1251

Strukturgüte			Biologishe QK			
	Morph	ologie	DGK	MAK	MZB	Pp	Fi	QK
	GK 1	1,2 %	drei BW nicht	U	U	U	U	U
	GK 2	31,3 %	durchgängig, zwei					
	GK 3	65,1 %	zeitweise					
	GK 4	2,4 %						
Defizit	-	1	ja	U	U	U	U	U
