# Gewässerentwicklungskonzept (GEK) für das Teileinzugsgebiet Krumme Spree

im Auftrag des Landesumweltamtes Brandenburg

## PAG-Sitzung

17.03.2011, Tauche / OT Werder

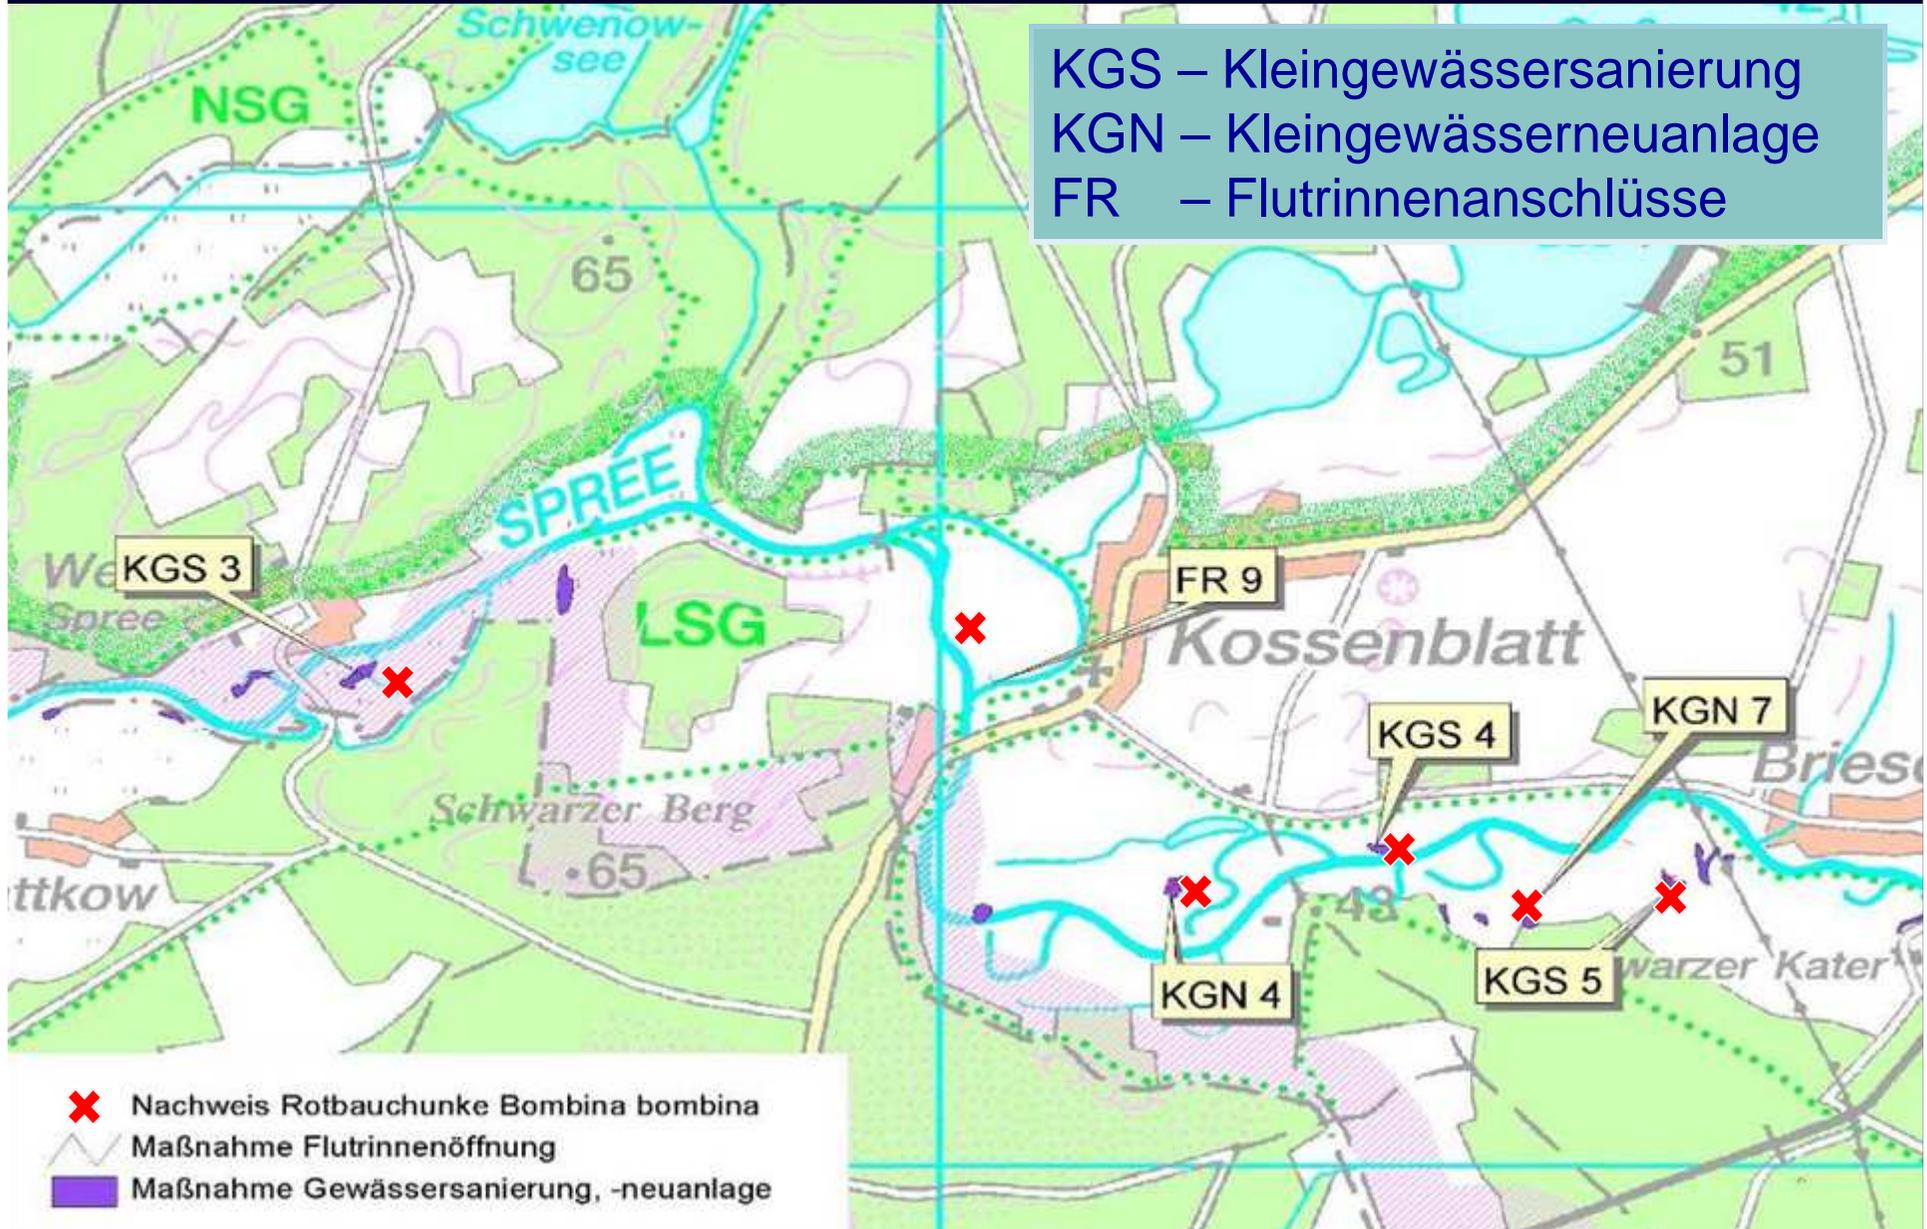
# Amphibien - Rotbauchunken

KGS – Kleingewässersanierung  
KGN – Kleingewässerneuanlage  
FR – Flutrinnenanschlüsse

KGS 3, KGN 4, FR 9

- Restvorkommen, tlw. Einzelindividuen
- bei fortschreitender Entwicklung und bei häufigerem und früherem Trockenfallen der Laichgewässer → Rückgang der Population

KGN 7, KGS 4, KGS 5

- Vorkommen größerer Bestände

**Neuanlage und Sanierung der Gewässer unter Beachtung der Ansprüche der Art an ein Laichgewässer**

- **Stabilisierung der Population**
- **hohes Wiederbesiedlungspotenzial im Bereich zwischen Werder und Briescht durch wahrscheinlich hohe Population auf der Beeskower Platte**

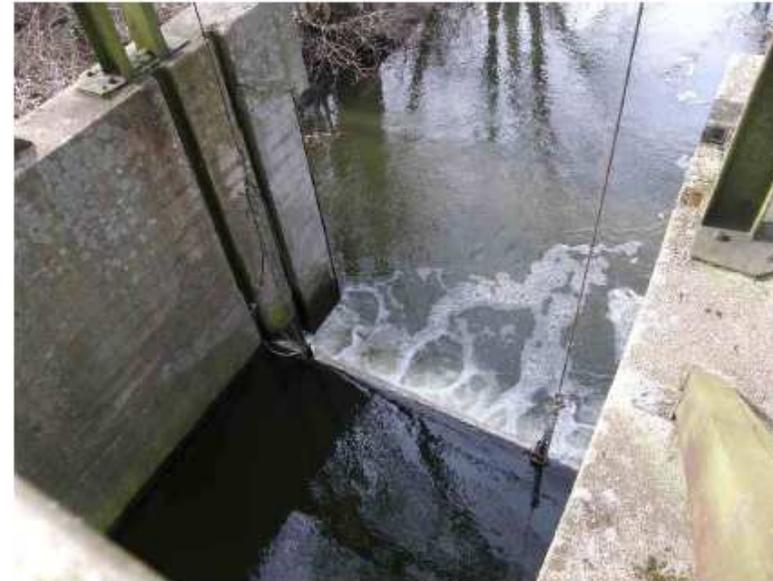
**Bauwerksnummer** 5827142\_1254\_BW03**Gewässer:** Kossenblatter Mühlenfließ

**Stau****Abschnitts-Nr.** 5827142\_1254\_AB03**Material** Beton/Stahl**Breite [cm]** 200**Länge [cm]** 450**Durchmesser [mm]****Baulicher Zustand****ökol. Durchgängigkeit:** nicht durchgängig**Bauwerksart:** Stau, Wehr, Absturzbauwerke**Art des Wehres:** ober- und unterschlächtig, Schützenwehr, mehrfeldrig, 1fach- oder Doppelsch.**Beschreibung:** Teil einer Doppelstauanlage im Auslaufbereich Kossenblatter See

**Mangel****Maßnahmen-vorschlag****Bemerkungen** Doppelschütztafel**Kartierdatum:** 16.06.2010 **Kartierer:** Gottelt

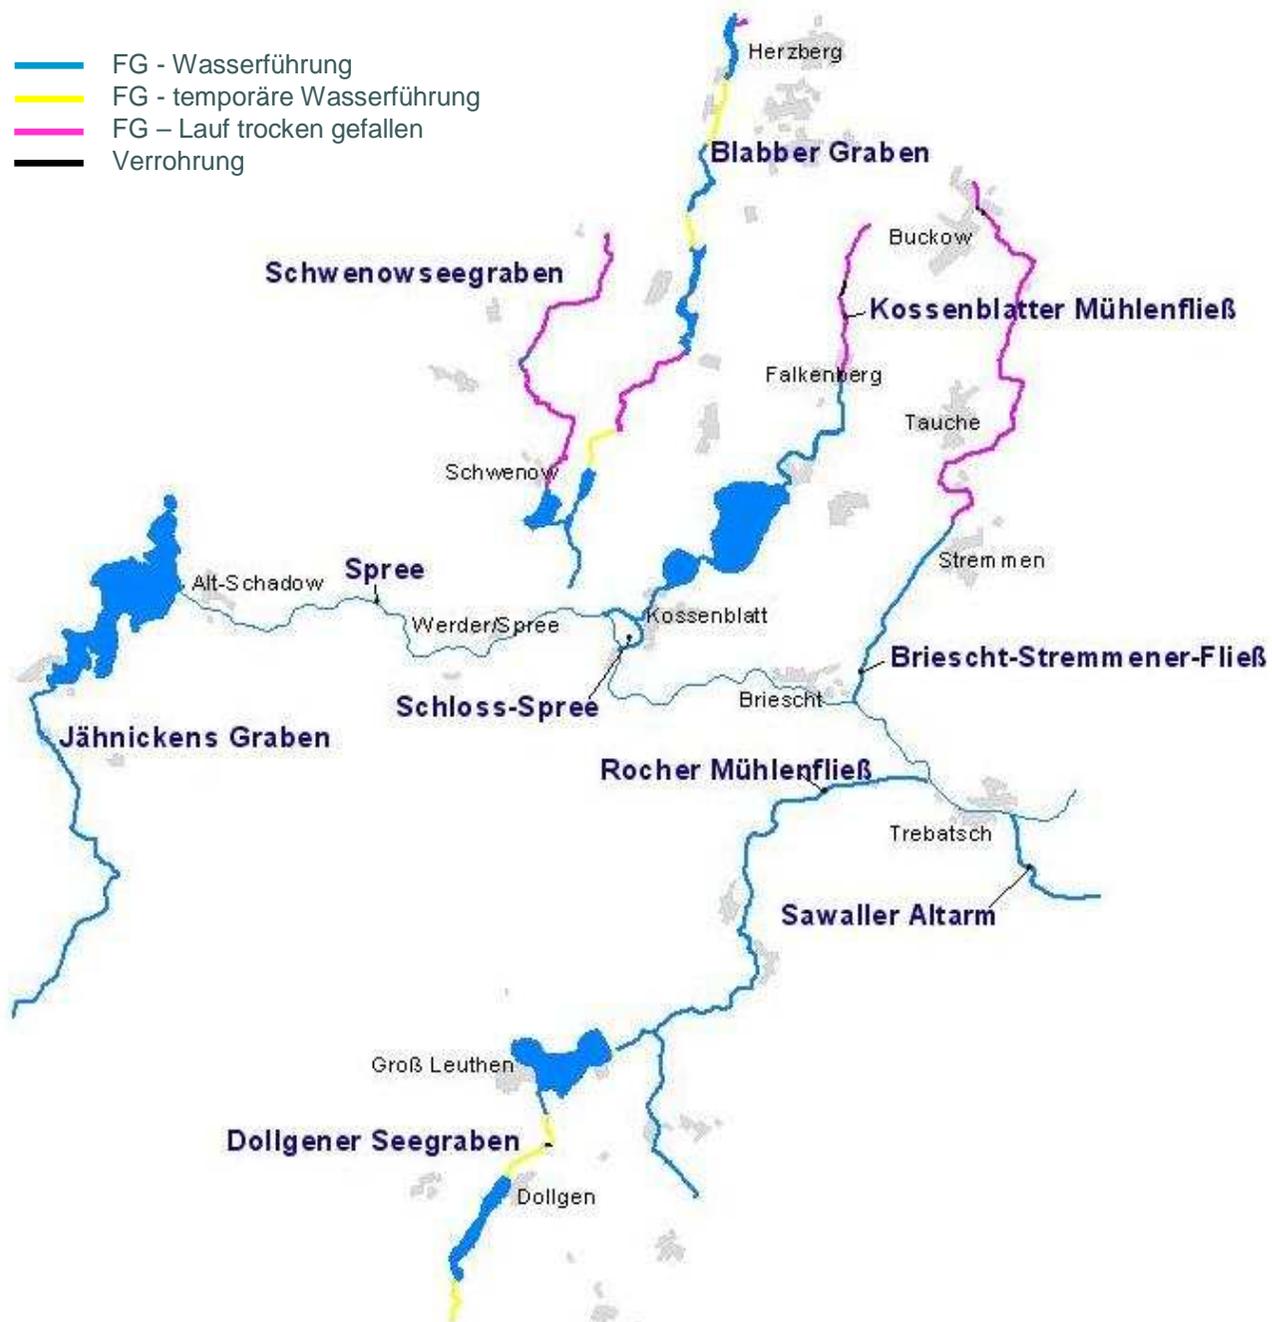
# Wasserführung zum Zeitpunkt der Begehung (06/2010)

- FG - Wasserführung
- FG - temporäre Wasserführung
- FG - Lauf trocken gefallen
- Verrohrung

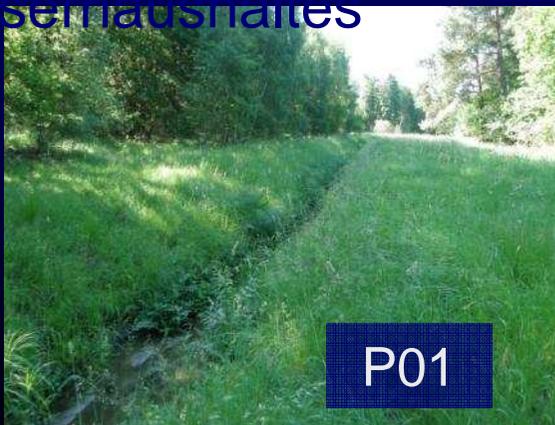
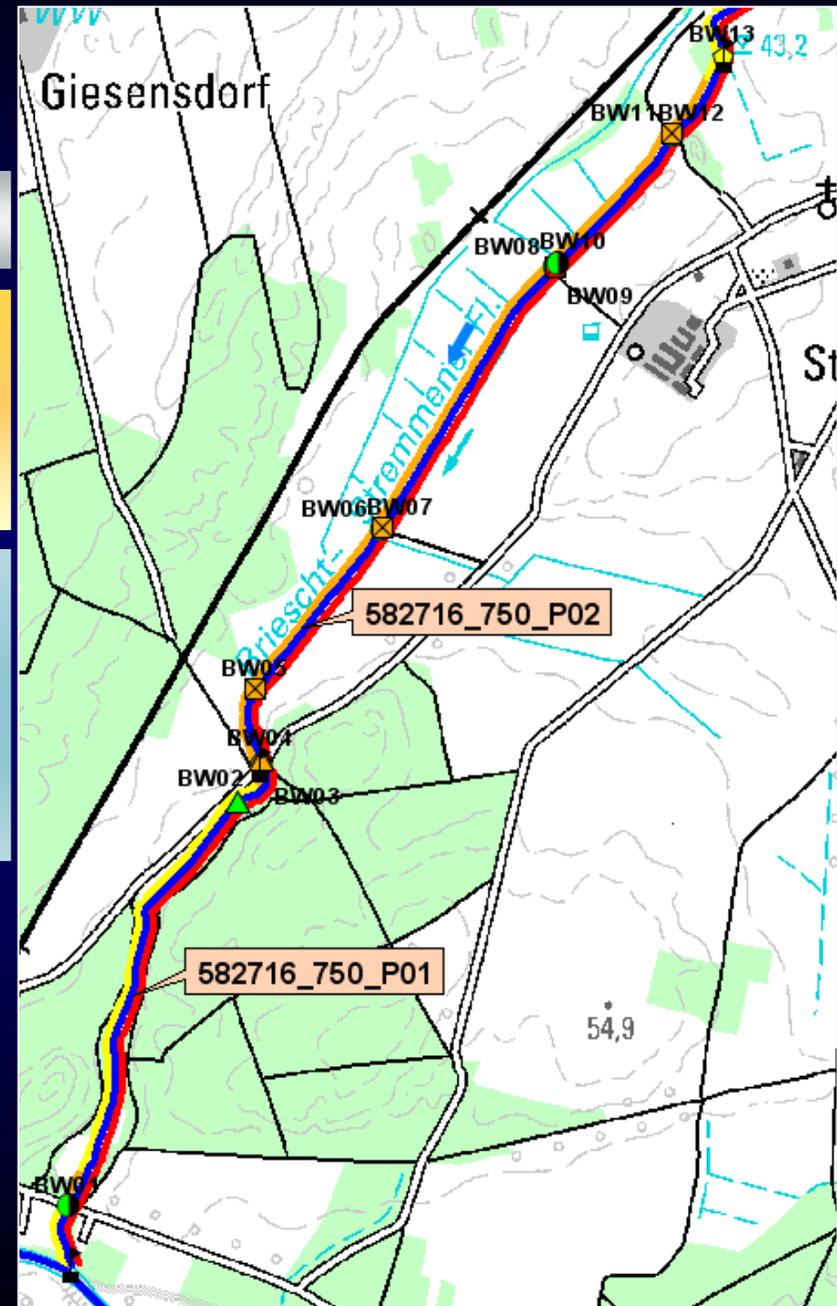
# Briescht-Stremmener Fließ, DE582716\_750 P01

Defizite: **GM** **DGK** **HZK** BI PC

Restriktionen:  
festgesetztes  
Überschwemmungsgebiet

- Entwicklungsziele:
- Verbesserung der Gewässerstruktur
  - Verbesserung des Wasserhaushaltes

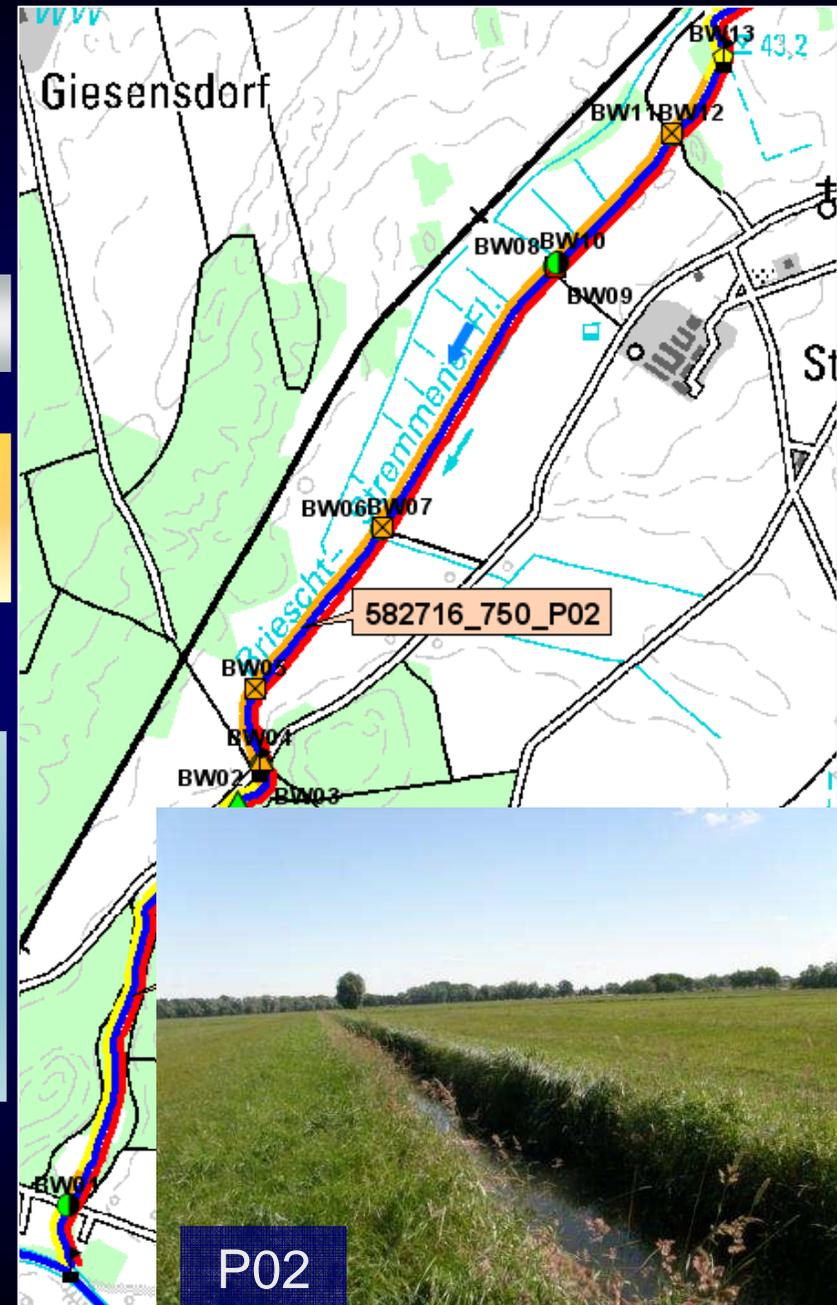
# Briescht-Stremmener Fließ, DE582716\_750 P02

Defizite: GM DGK HZK BI PC

Restriktionen:  
landwirtschaftliche Nutzung

- Verbesserung der Gewässerstruktur
- Herstellung der ökologischen Durchgängigkeit
- Verbesserung des Wasserhaushaltes

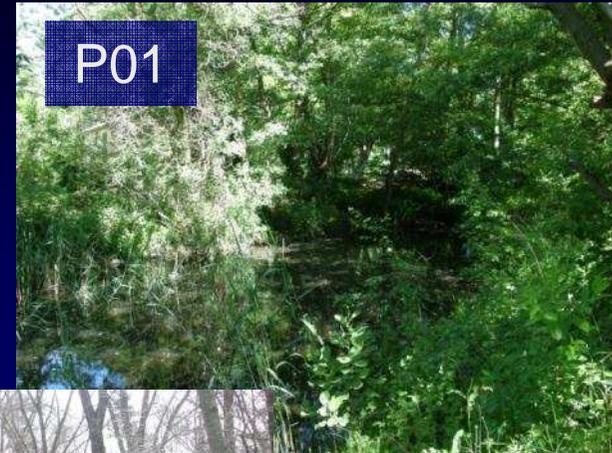
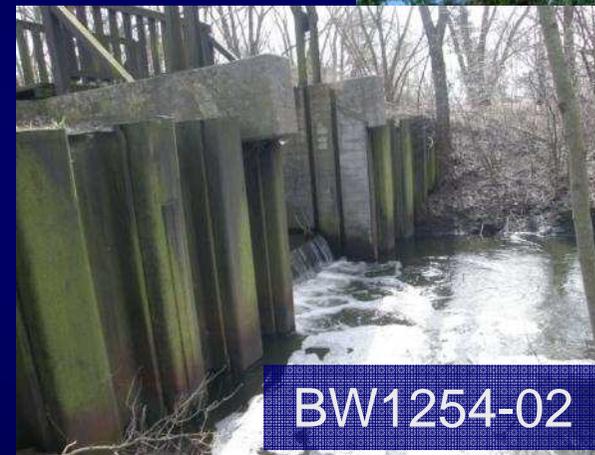
# Kossenblatter Mühlenfließ, 5827142\_1254 P01 – P03

Defizite: GM DGK HZK BI PC

**Restriktionen:**  
festgesetztes  
Überschwemmungsgebiet  
Siedlungsbereich  
landwirtschaftliche Nutzung  
fischereiliche Nutzung der Seen

- Verbesserung der Gewässerstruktur in Teilbereichen
- Herstellung der ökologischen Durchgängigkeit

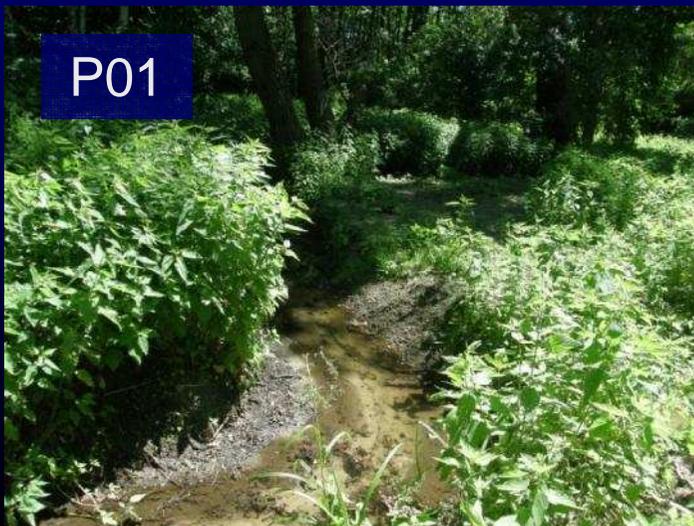
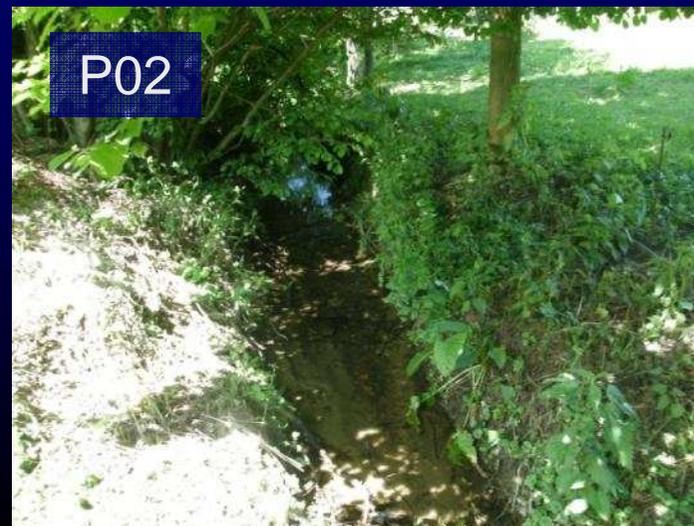
# Kossenblatter Mühlenfließ, 5827142\_1256 P01 – P02

Defizite: **GM** DGK **HZK** BI PC

Restriktionen:  
Siedlungsbereich  
Straßenquerung

Entwicklungsziele:  
➤ Verbesserung der  
Gewässerstruktur in  
Teilbereichen

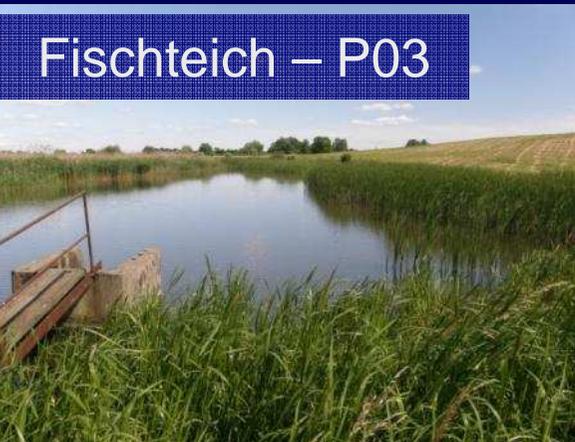
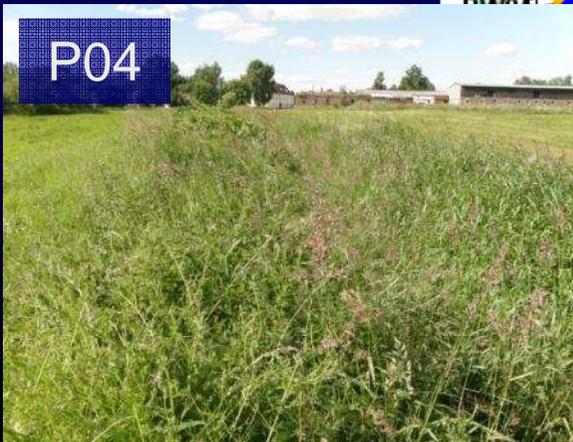
# Kossenblatter Mühlenfließ, 5827142\_1256 P03 – P05

Defizite: **GM DGK HZK** BI PC

Restriktionen:  
gewerbliche Fischaufzucht  
landwirtschaftliche Nutzung  
Siedlungsbereich

- Entwicklungsziele:
- Förderung der Beschattung
  - Reduzierung von Nährstoffeinträgen
  - Beseitigung der Verrohrung in der Ortslage Falkenberg

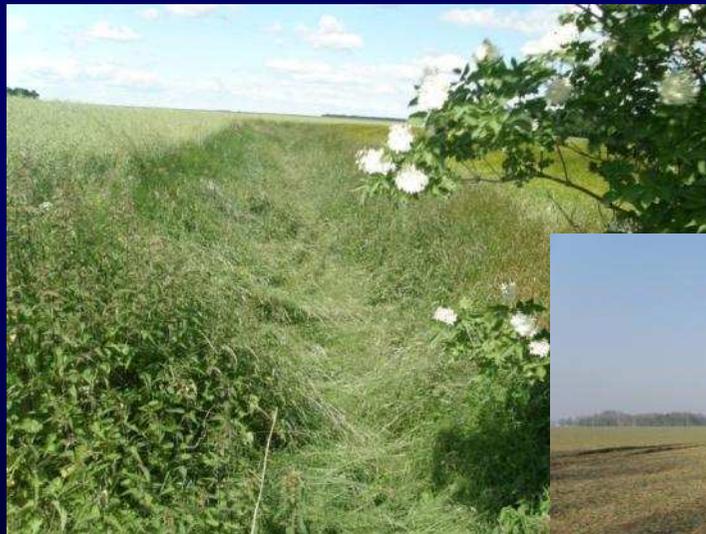
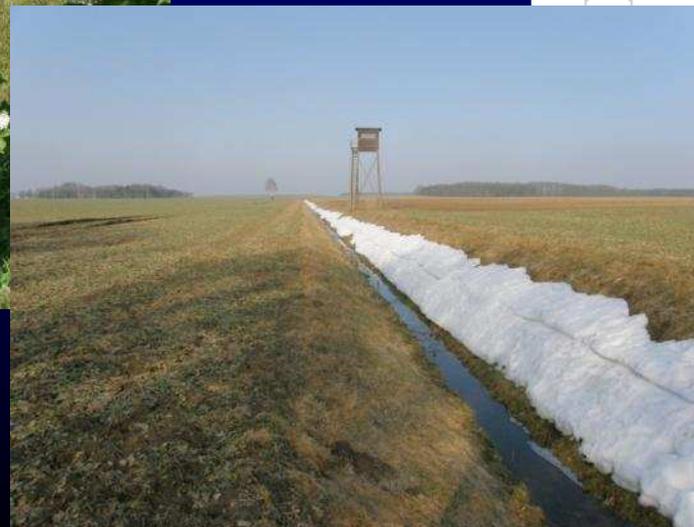
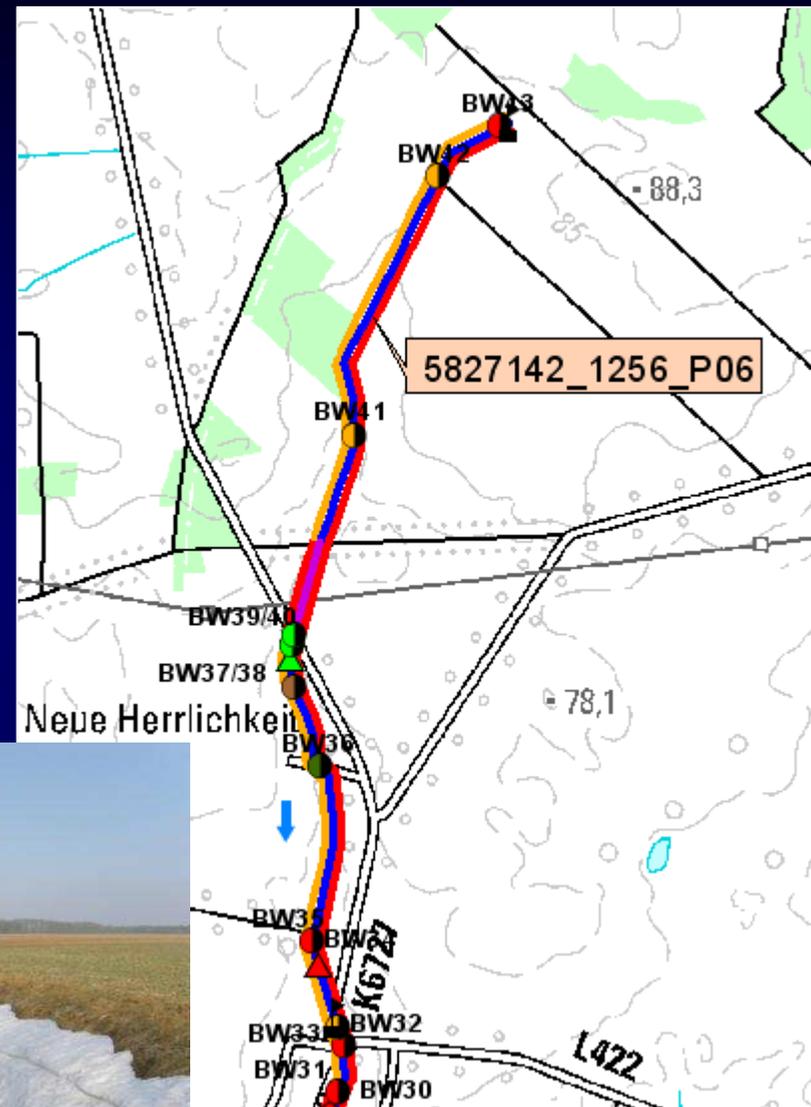
# Kossenblatter Mühlenfließ, 5827142\_1256 P06

Defizite: **GM** **DGK** **HZK** BI PC

Restriktionen:  
landwirtschaftliche Nutzung

Entwicklungsziele:  
➤ Förderung der Beschattung

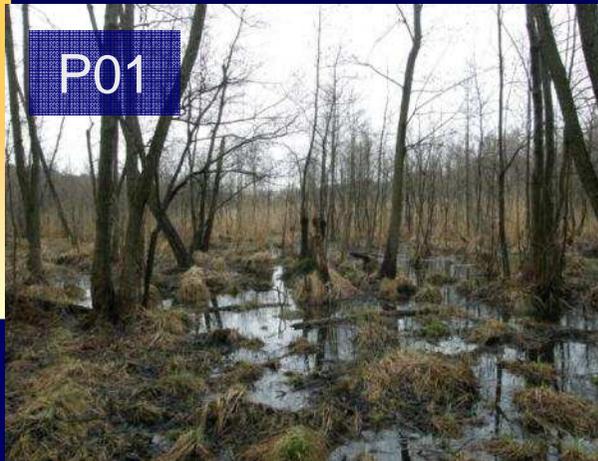
# Blabber Graben, 5827138\_1253

Defizite:

NSG, FFH-Gebiet  
naturnahe bis gering  
beeinflusste Moore  
im Gewässerumfeld

- Verbesserung der Gewässerstruktur in Teilbereichen
- Herstellung der ökologischen Durchgängigkeit
- Verbesserung der Wasserführung

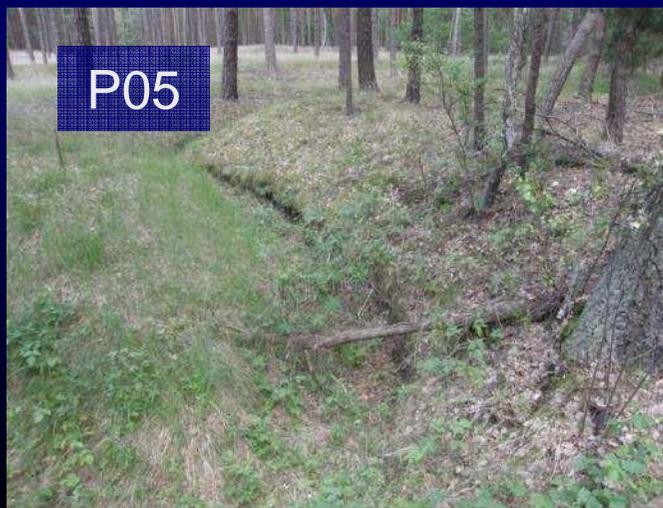
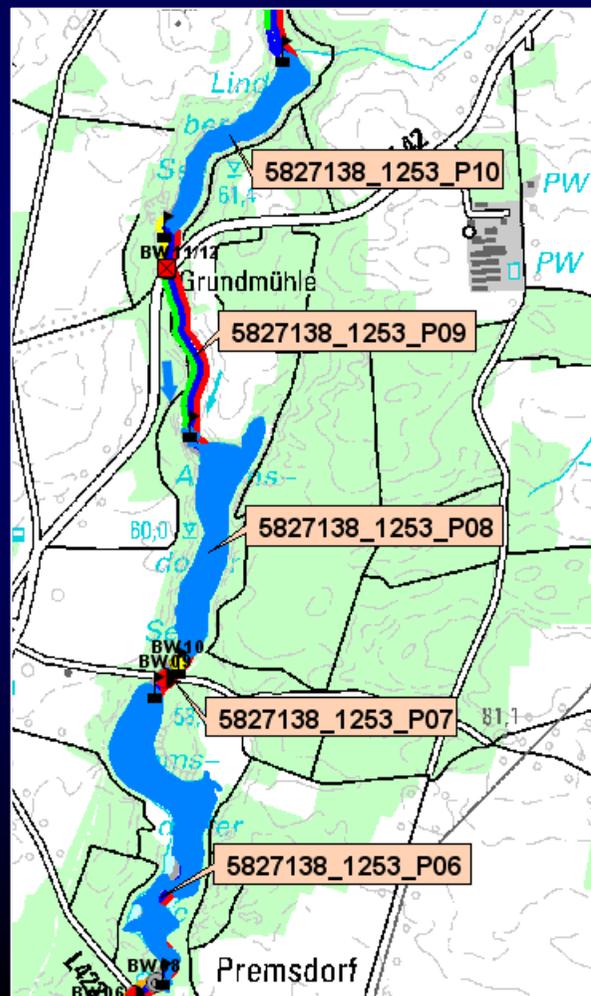
# Blabber Graben, 5827138\_1253

- Verbesserung der Gewässerstruktur
- Herstellung der ökologischen Durchgängigkeit
- Verbesserung der Wasserführung

Restriktionen:  
NSG, FFH-Gebiet

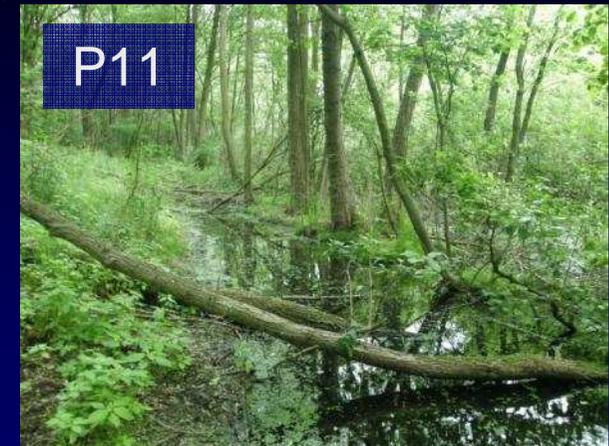
# Blabber Graben, 5827138\_1253

GM DGK HZK BI PC

GM durchflossene Standgewässerbereiche

Restriktionen:  
Siedlungsbereich

- Verbesserung der Gewässerstruktur in Teilbereichen
- Herstellung der ökologischen Durchgängigkeit
- Verbesserung der Wasserführung

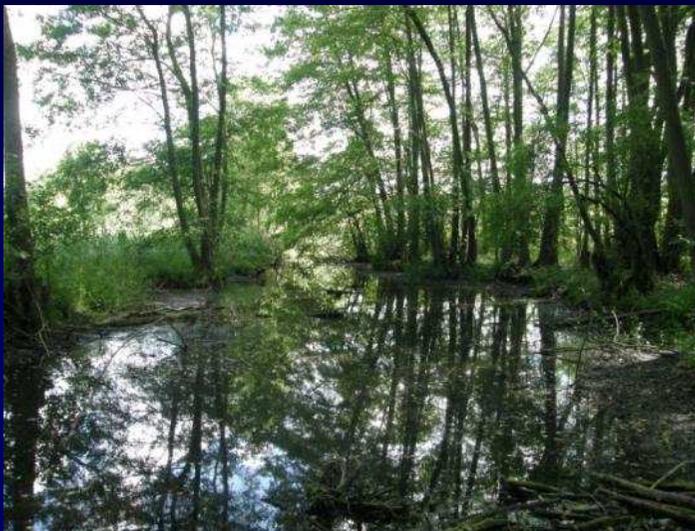
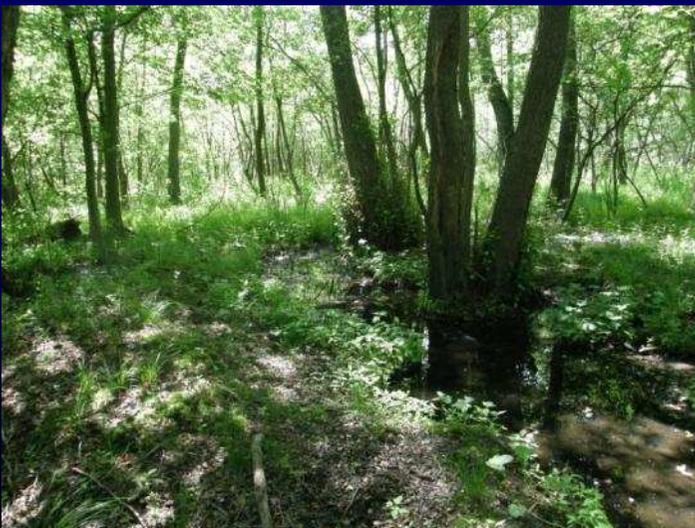
# Schwenowseeegraben, 58271384\_1607

Defizite: **GM** **DGK** **HZK** BI PC

**Restriktionen:**  
NSG, FFH-Gebiet „Schwenower Forst“  
festgesetztes  
Überschwemmungsgebiet

**Entwicklungsziele:**  
➤ Verbesserung des Wasserhaushaltes

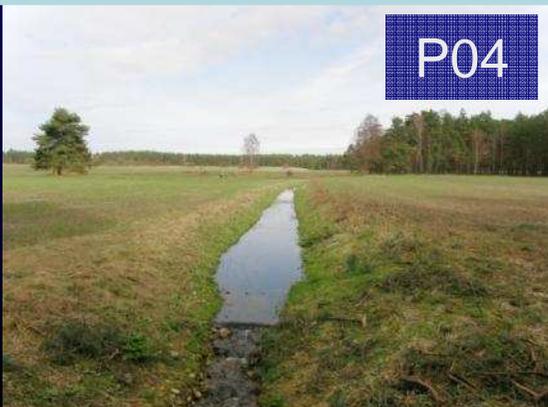
P04

Rotbauunkenvorkommen (P04)

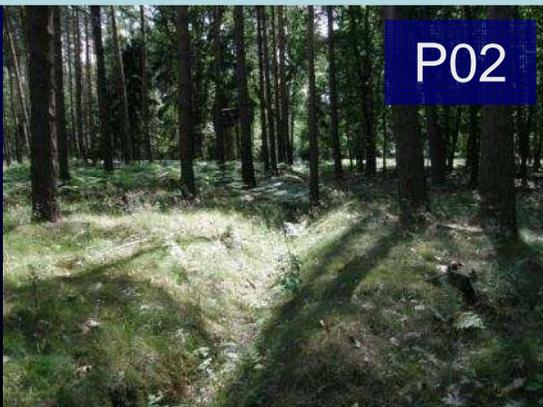
P02

NSG, FFH-Gebiet „Schwenower Forst“ (P02, P04)

festgesetztes Überschwemmungsgebiet (P02)

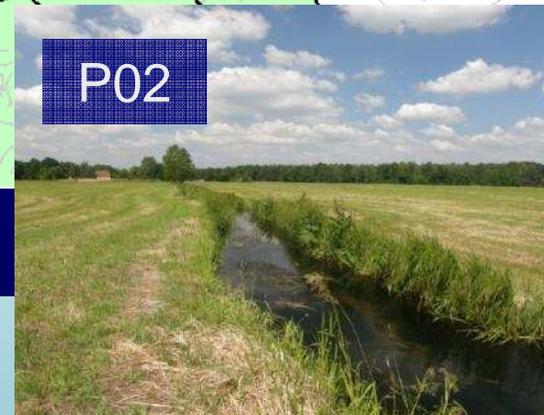
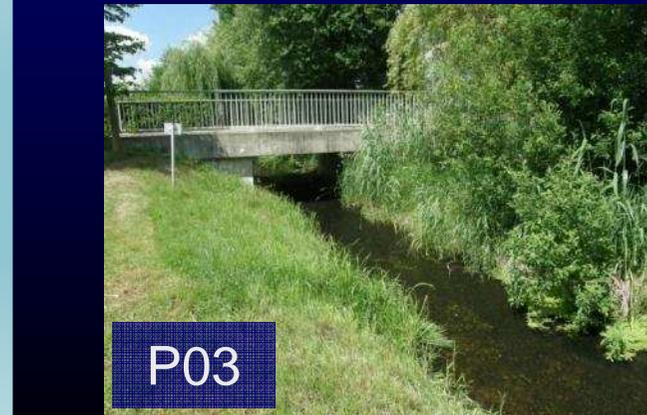
# Rocher Mühlenfließ, 582718\_752

festgesetztes  
Überschwemmungsgebiet  
FFH-Gebiet (Mündungsbereich)  
landwirtschaftliche Nutzung  
Siedlungsbereich

- Verbesserung der Gewässerstruktur
- Verbesserung der Abflussverhältnisse
- Verbesserung der Gewässergüte
- Sanierung des Wasserhaushaltes der angrenzenden Niedermoorflächen
- Ausweisung eines Gewässerrandstreifens
- Herstellung der Otterdurchgängigkeit

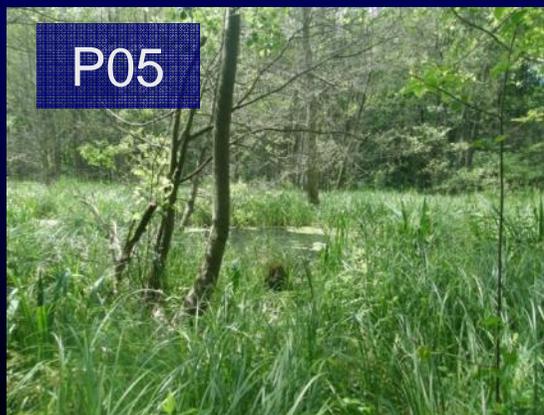
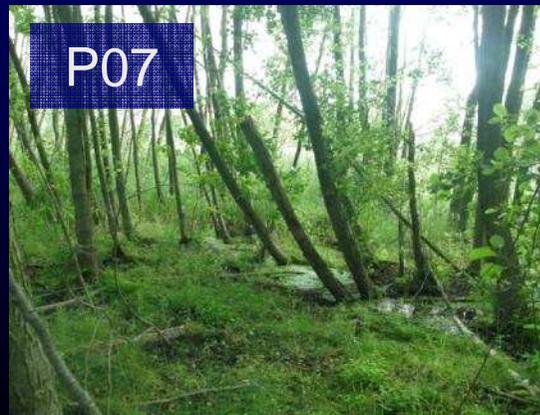
# Rocher Mühlenfließ, 582718\_752

GM DGK HZK BI PC

Restriktionen:  
bereichsweise landwirtschaftliche  
Nutzung

- Gewässerstruktur – Zustand erhalten
- Verbesserung der Abflussverhältnisse
- Verbesserung der Gewässergüte

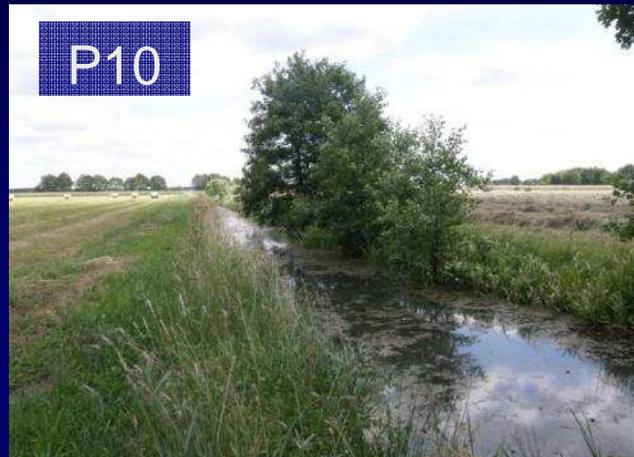
# Rocher Mühlenfließ, 582718\_752

GM DGK HZK BI PC

Siedlungsbereiche  
landwirtschaftliche  
Nutzung

- Verbesserung der Gewässerstruktur
- Verbesserung des Wasserhaushaltes der angrenzenden Niedermoorflächen
- Herstellung der ökologischen Durchgängigkeit / Otterdurchgängigkeit
- Verbesserung der Abflussverhältnisse
- Verbesserung der Gewässergüte

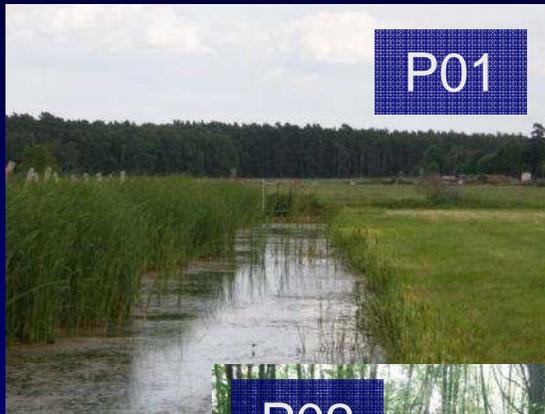
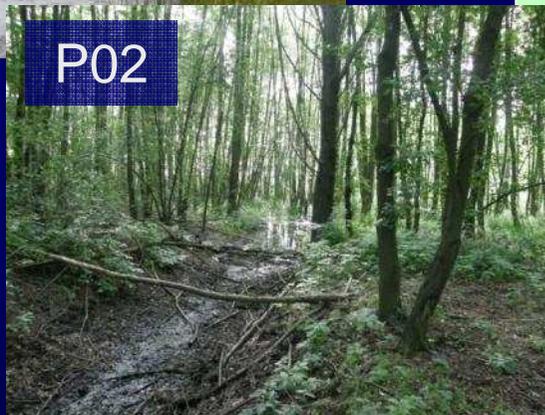
# Dollgener Seegraben, 5827182\_1257

Defizite: GM DGK HZK BI PC

**Restriktionen:**  
landwirtschaftliche Nutzung  
fischereiliche Nutzung des  
Groß Leuthener Sees

- Verbesserung der Gewässerstruktur
- Herstellung der ökologischen Durchgängigkeit
- Verbesserung des Wasserhaushaltes
- Entwicklung des Gewässerrandstreifens

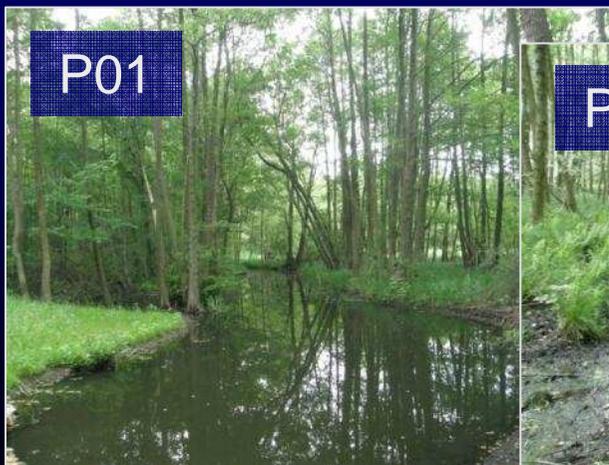
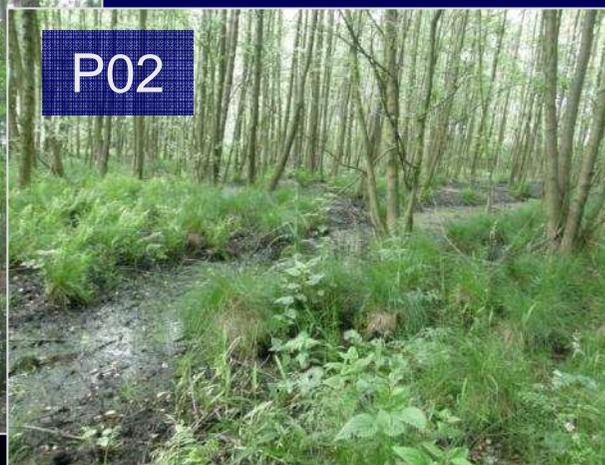
## P01, P02, P04

Defizite: **GM** **DGK** **HZK** **BI** **PC**

Restriktionen:  
Wasserschutzgebiet Zone III  
NSG, FFH-Gebiet „Dollgener Grund“

- Verbesserung der Abflussverhältnisse
- Herstellung der ökologischen Durchgängigkeit
- Wasserrückhalt im Quellbereich

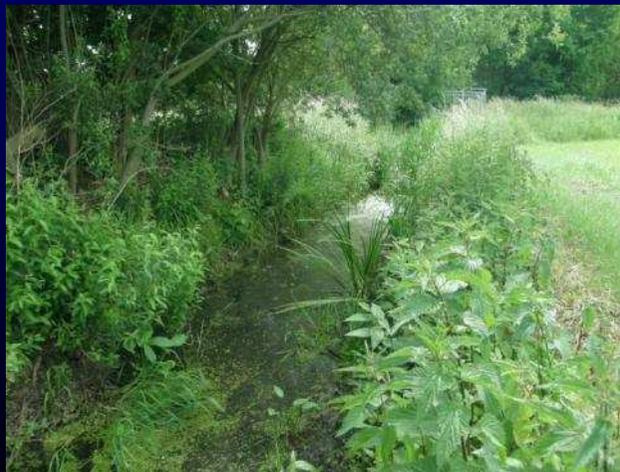
## P03

Defizite: GM DGK **HZK** BI PC

Restriktionen:  
landwirtschaftliche Nutzung

- Verbesserung der Abflussverhältnisse
- Optimierung der ökologischen Durchgängigkeit
- Verbesserung der Gewässerstruktur
- Beseitigung der Verrohrung

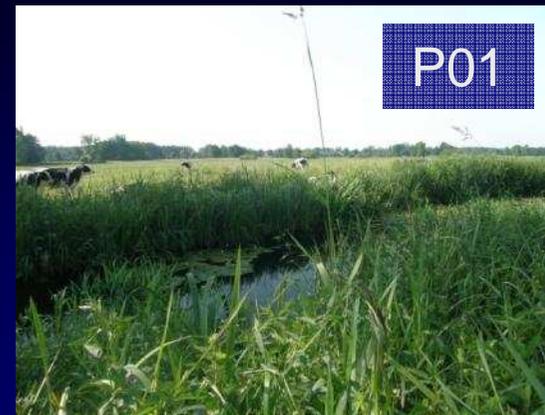
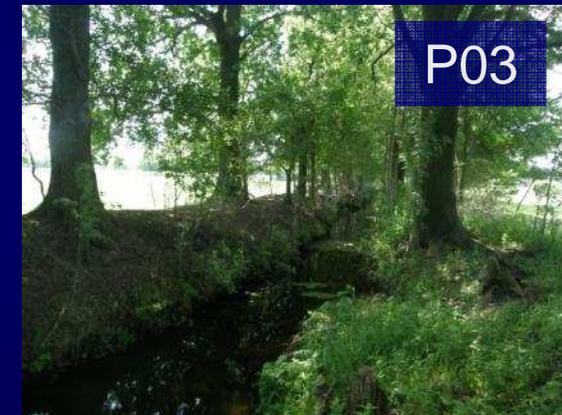
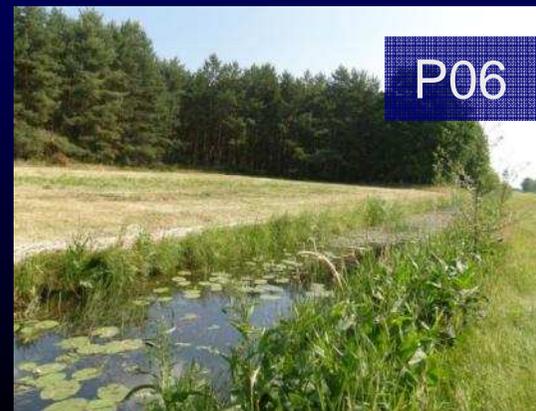
# Jänickensgraben, 5827132\_1251

Defizite: GM DGK HZK BI PC

NSG, FFH-Gebiet  
festgesetztes Überschwemmungsgebiet  
Siedlungsbereiche  
landwirtschaftliche Nutzung

- Verbesserung der Gewässerstruktur
- Gewässerrandstreifen ausweisen
- Herstellung der ökologischen Durchgängigkeit
- Verbesserung des Wasserhaushaltes

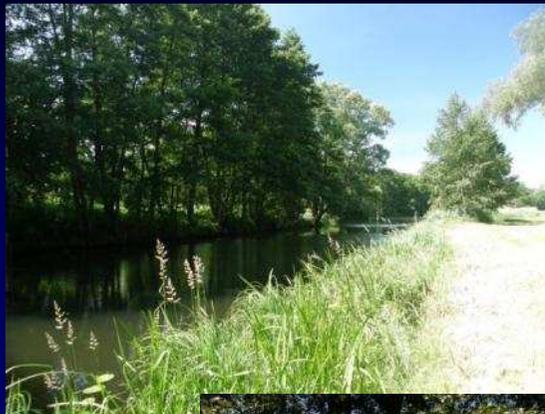
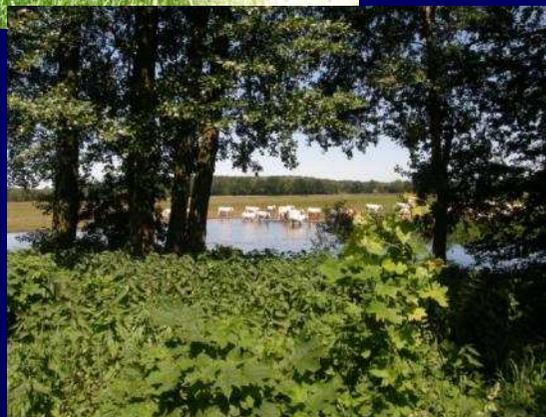
# Schloßspree, 582714\_749

Defizite: GM DGK **HZK** BI PC

FFH-Gebiet „Spree“  
festgesetztes  
Überschwemmungsgebiet  
Ortslage

- in Teilbereichen Verbesserung der Gewässerstruktur
- Ausweisung von Gewässerrandstreifen

➤ Verbesserung der Abflussverhältnisse

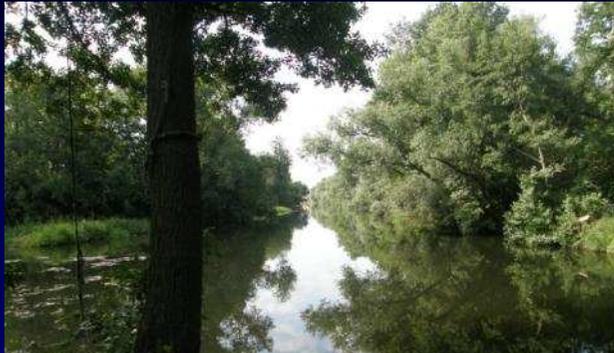
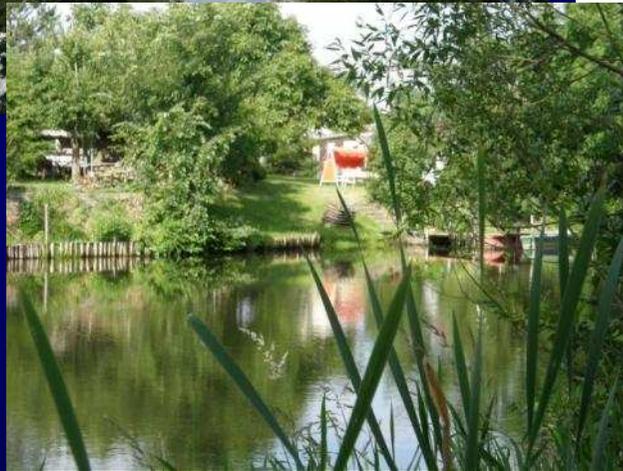
# Sawaller Altarm, 5827312

Defizite: **GM** DGK HZK BI PC

**Restriktionen:**  
NSG, FFH-Gebiet  
festgesetztes  
Überschwemmungsgebiet  
Ortslage

**Entwicklungsziele:**  
➤ in Teilbereichen Verbesserung der  
Gewässerstruktur

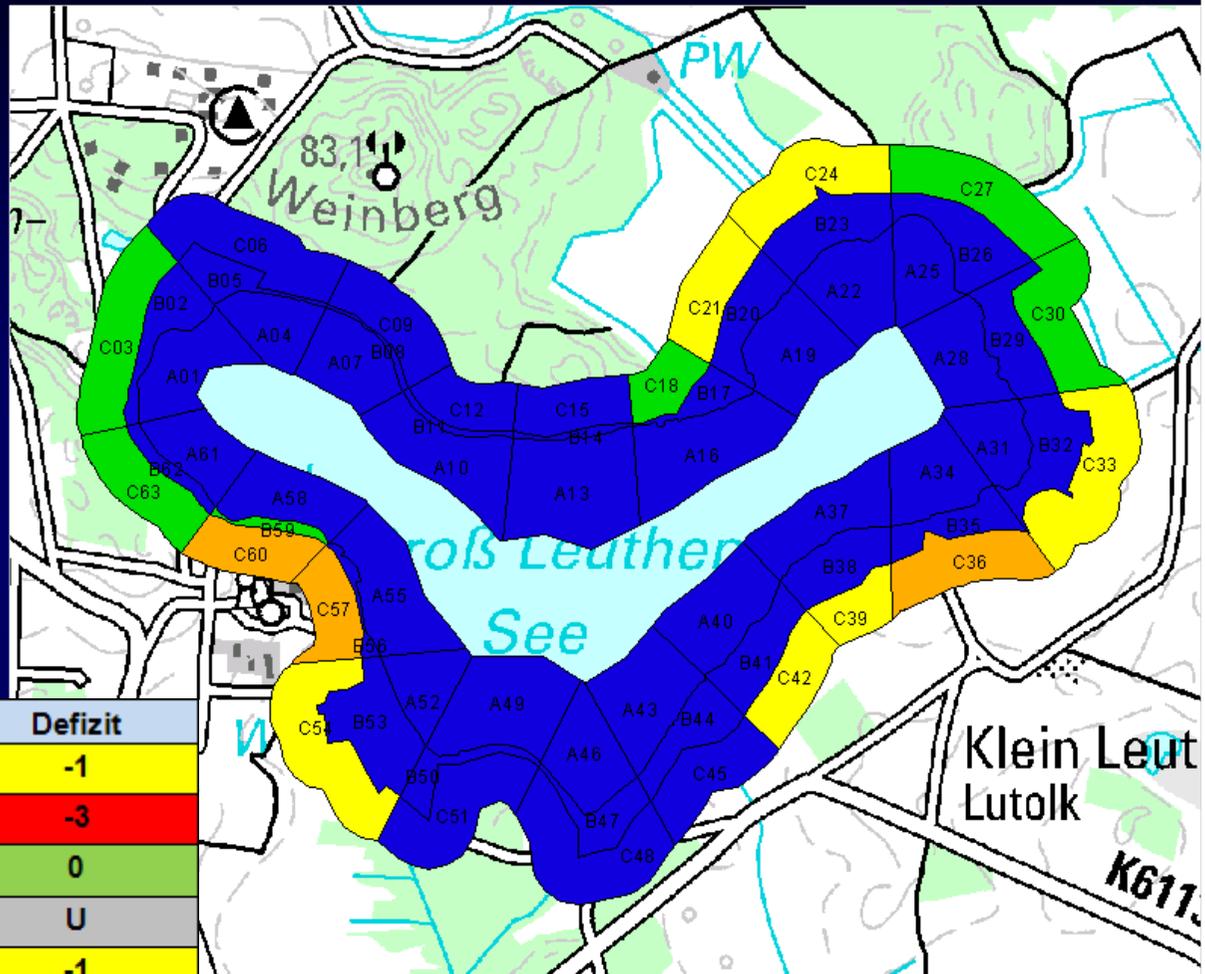
# Groß Leuthener See - 8000158271825

Typ 11- kalkreicher,  
ungeschichteter See mit  
relativ großem Einzugsgebiet  
(Verweilzeit > 30d)

Güteklasse	Defizit
<u>Makrophyten+Diatomeen</u>	3	-1
TK Makrophyten	5	-3
TK Diatomeen	2	0
Phytoplankton	nicht klassifiziert	U
Trophieindex (WRRL)	3	-1
Phosphorkonzentration	3	-1
Seeuferbewertung	1	R
Ökologischer Zustand	3	-1
Chemischer Zustand	gut	0
Gesamtzustand	3	-1

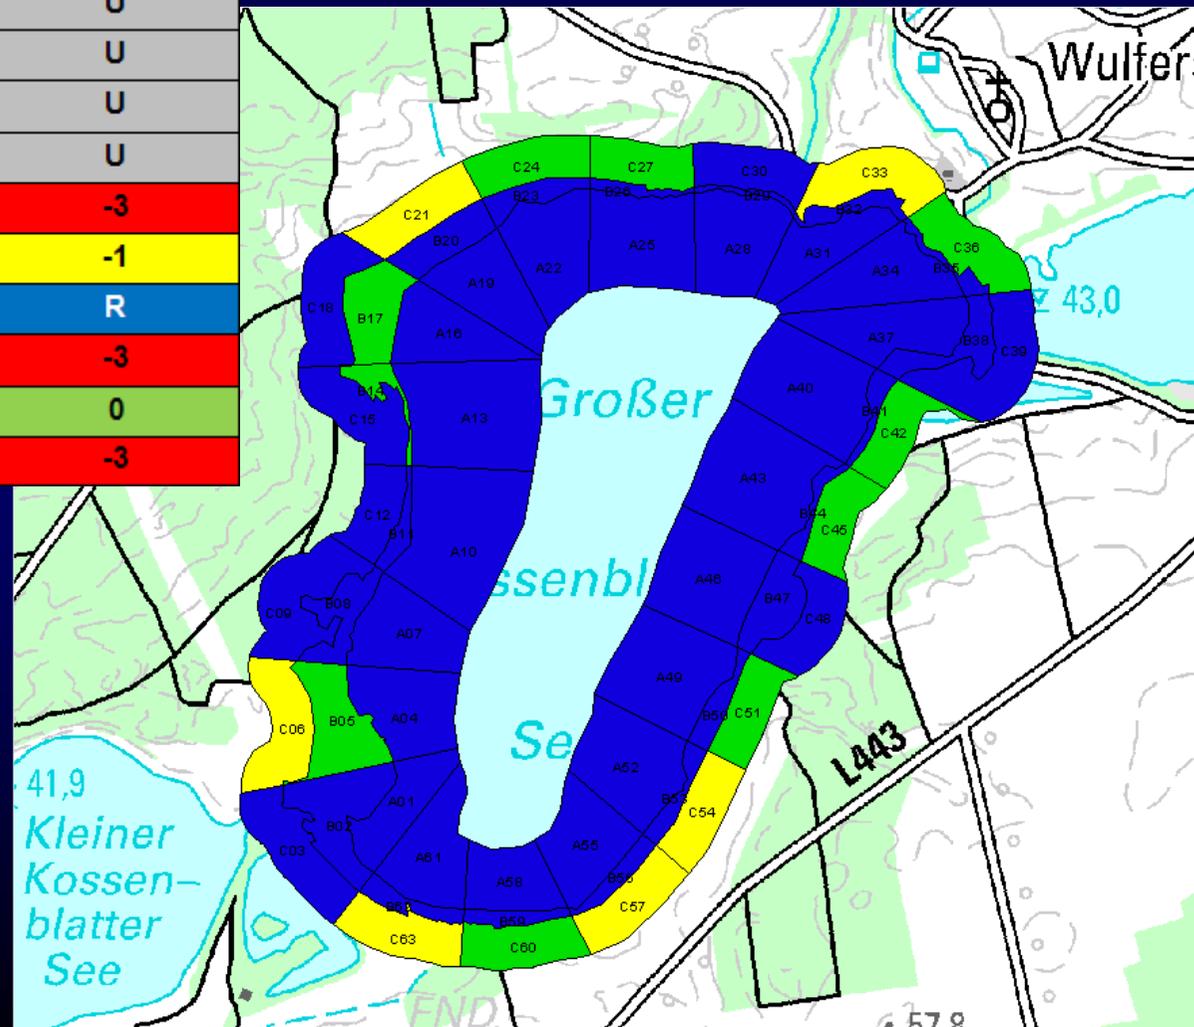
# Kossenblatter See - 8000158271427

Güteklasse	Defizit
<u>Makrophyten+Diatomeen</u>	nicht klassifiziert	U
TK Makrophyten	nicht klassifiziert	U
TK Diatomeen	nicht klassifiziert	U
Phytoplankton	nicht klassifiziert	U
Trophieindex (WRRL)	5	-3
Phosphorkonzentration	3	-1
Seeuferbewertung	1	R
Ökologischer Zustand	5	-3
Chemischer Zustand	gut	0
Gesamtzustand	5	-3

Typ 11- kalkreicher,  
ungeschichteter See mit  
relativ großem  
Einzugsgebiet (Verweilzeit  
> 30d)

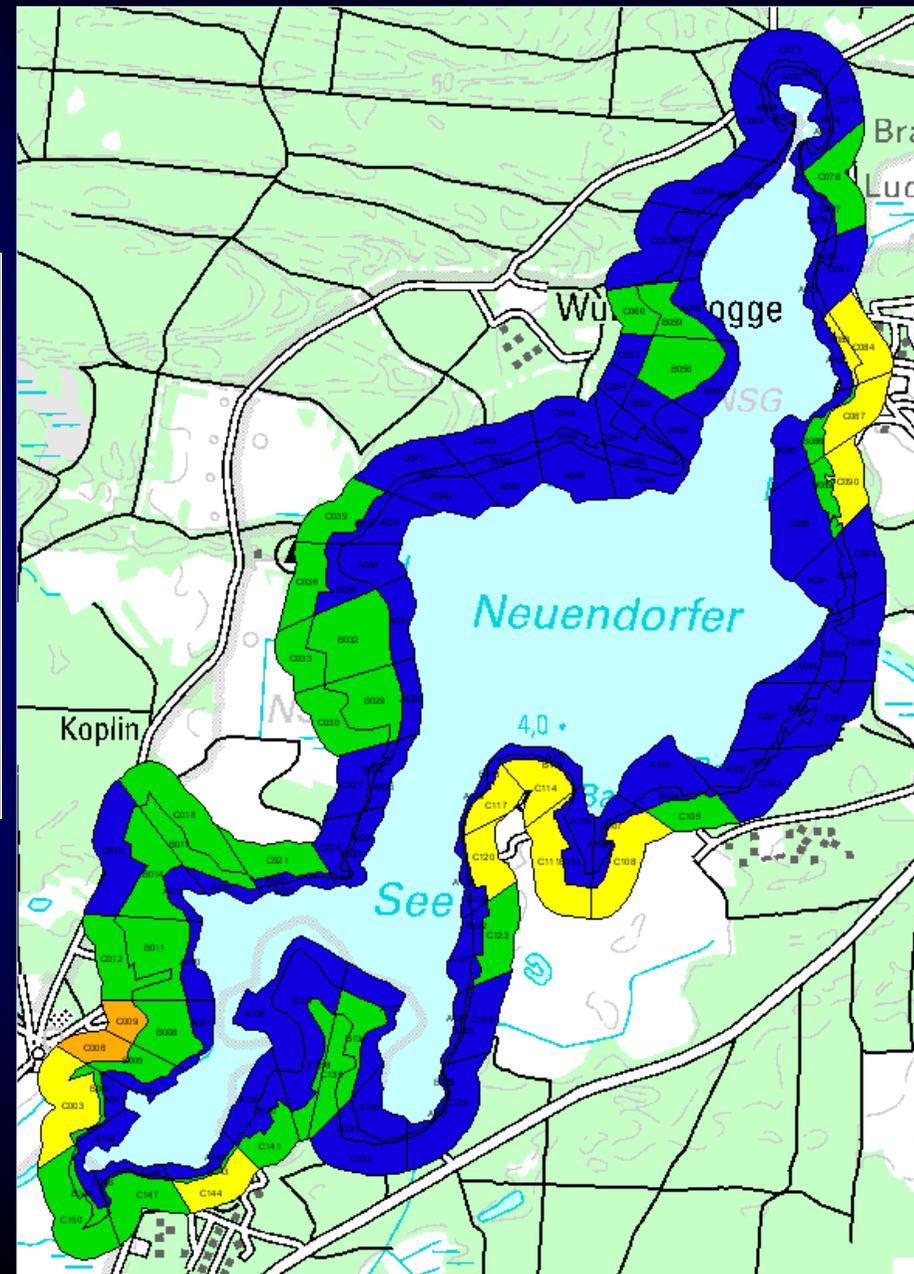
# Neuendorfer See – 800015827133

Güteklasse	Defizit
<u>Makrophyten+Diatomeen</u>	nicht klassifiziert	U
TK Makrophyten	nicht klassifiziert	U
TK Diatomeen	nicht klassifiziert	U
Phytoplankton	nicht klassifiziert	U
<u>Trophieindex (WRRL)</u>	nicht klassifiziert	U
Phosphorkonzentration	3	-1
Seeuferbewertung	1	R
Ökologischer Zustand	3	-1
Chemischer Zustand	nicht gut	-1
Gesamtzustand	3	-1

Typ 12- kalkreicher,  
ungeschichteter See mit  
sehr großem Einzugsgebiet  
(Verweilzeit 3 - 30d)
