Maßnahme:	Altarmsanierung	Nr.:	AS 1
Lage:			
	Strom-km: 151,2	Gemarkung:	Pretschen
	H-Wert: 5.774.650	Flur:	3
	R-Wert: 3.430.150	Flurstücke:	121/2
Topografische Karte:	Luftbild:

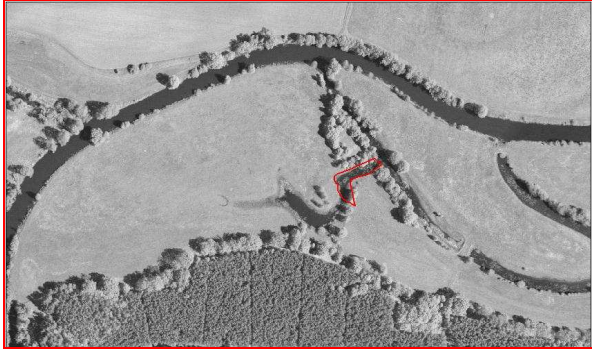
Zustandsbeschreibung:			
<p>Die oben im Luftbild markierte Altarmfläche besitzt einen offenen Anschluss zu Altarm 3. Dieses Altgewässer stammt offensichtlich aus einer sehr frühen Regulierungsphase. Obwohl die Wassertiefe überwiegend sehr gering ist, erscheint die Habitatausprägung insgesamt als sehr wertvoll. Die Wasserfläche wird von Röhrichten und Seggen gesäumt. Im direkten Anschlussbereich zum Altarm 3 wurde jedoch sehr viel organisches Material akkumuliert. Es besteht die Gefahr des Verlustes der aktuellen Wasserfläche und der Verbindung zum Altarm.</p>			
Rahmenbedingungen:			
<p><i>Priorität:</i> Umsetzung in Zusammenhang mit der Entschlammung des angrenzenden Altwassers.  <i>Flächensicherung:</i> Keine Flächensicherung erforderlich.  <i>Unterhaltung:</i> Keine Unterhaltung erforderlich  <i>FFH-Verträglichkeit:</i> Das Altwasser wurde als LRT 3150 kartiert. Die Sanierungsplanung ist entsprechend anzupassen. Kartierung der FFH relevanten Arten Kammolch und Rotbauchunke.  <i>Hochwasserschutz:</i> Keine Bedeutung für den Hochwasserschutz</p>

Baudurchführung und Kosten:			
<p>Die Erreichbarkeit des Altarmabschnittes ist als problematisch einzuschätzen, ohne dass sensible Feuchtbiotope beeinträchtigt werden. Aus diesem Grund wird zur Schlamm- und Sedimententnahme der Einsatz eines Schreitbaggers vorgeschlagen. Da nur etwa 1.000 m<sup>3</sup> Boden entnommen werden, sind aufwendigere Verfahren nicht effektiv. Die Verwertung des Bodens ist nach einer Schlammanalyse festzulegen. Das vorhandene Kleingewässer und die verbleibenden Röhrichte sind zu schützen.</p> <p><b>Geschätzte Kosten: 57.700,00 € brutto</b></p>
