Junihochwasser 2013

Wasserwirtschaftlicher Bericht

Bayerisches Landesamt für
Umwelt

Februar 2014, 2. überarbeitete Auflage

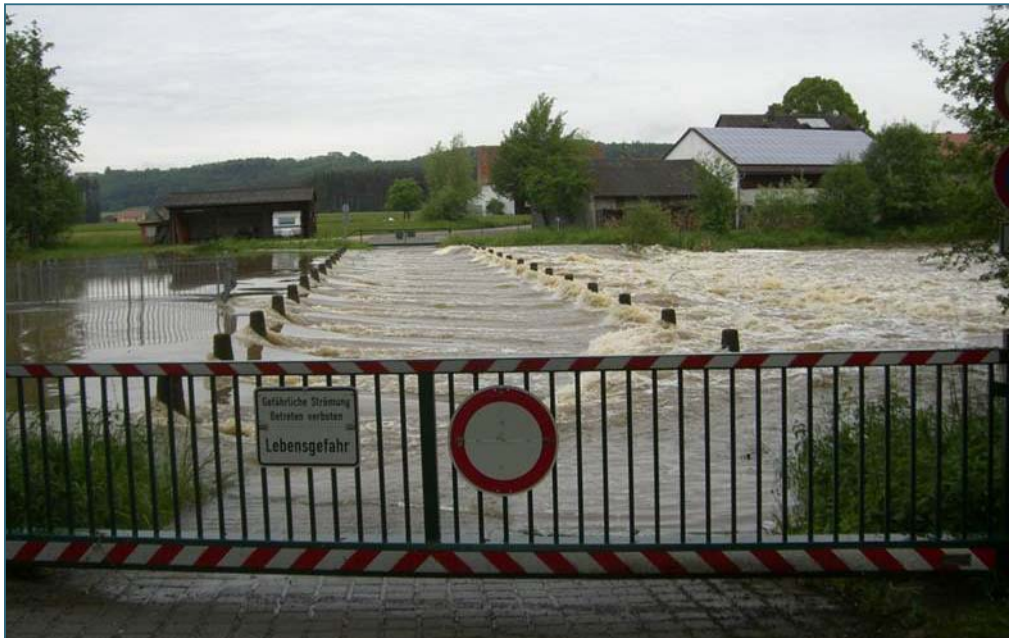
Abb. 3-2: Altmühlüberleitung am Hühnermühlendamm

Fast zeitgleich mit dem Pegelanstieg Thann wurde vom Altmühlsee in den Großen Brombachsee übergeleitet (siehe Abb. 3-2). Die ersten zehn Kubikmeter pro Sekunde wurden bereits am 31. Mai um 09:00 Uhr in den Brombachsee geleitet. Die Überleitungsmenge stieg kontinuierlich bis zum 2. Juni an und erreichte mit 59,6 Kubikmeter pro Sekunde den Spitzenwert. Das Stauziel des Großen Brombachsee war zu diesem Zeitpunkt schon überschritten – Tendenz weiter steigend. Seinen höchsten Seepiegel erreichte der Speicher am 14. Juni mit 410,59 Meter über dem Meeresspiegel. Wegen der großen Wassermassen in der Altmühl konnte die Überleitung erst am 6. Juni eingestellt werden. Von da ab übernahm der Altmühlsee alleine die Pufferung der noch folgenden Gewitterschauer. Der Seepiegel des Altmühlsees konnte während des gesamten Ereignisses unter der Oberkante des gestellten Wehrs gehalten werden. Er erreichte am 15. Juni mit 415,39 Meter über dem Meeresspiegel seinen Höchststau.

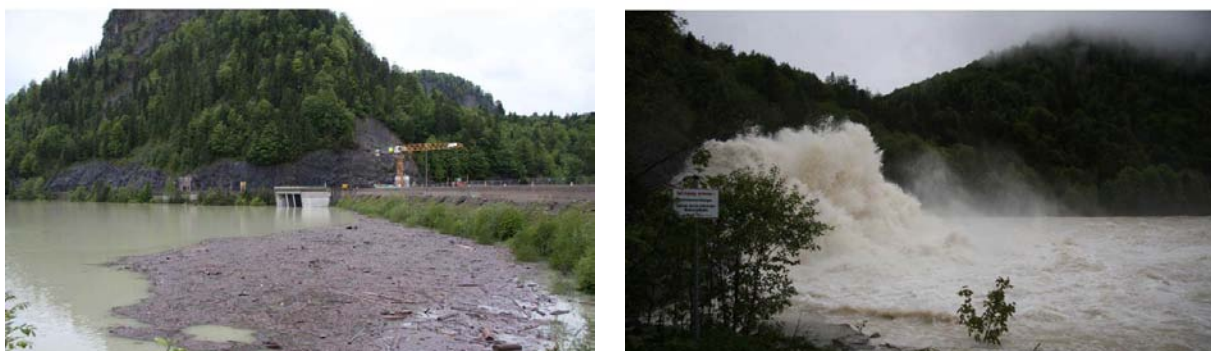
Abb. 3-6: Sylvensteinspeicher beim Hochwasser 2013, links: Hochwassereinstau am Damm; rechts: Hochwasserentlastung in Betrieb

Größere Schäden am Speicher sind nicht zu verzeichnen, an der Isarvorsperre wurde lediglich die Betonfahrbahn, die quer über das Bauwerk läuft, auf einem Bereich von circa 18 Meter Länge und circa 1,4 Meter Breite weggerissen. Die Sanierungskosten liegen schätzungsweise bei circa 10.000,- EUR. Außerdem sind die Vorsperren und der Speicher von Treibholz frei zu machen. Weiterhin mussten durch den Hochstau am Sylvensteinspeicher die aktuellen Bauarbeiten am Sickerwasserstollen vorsorglich für zehn Tage unterbrochen werden. Die daraus resultierenden Stillstandskosten belaufen sich auf knapp 100.000,- EUR.

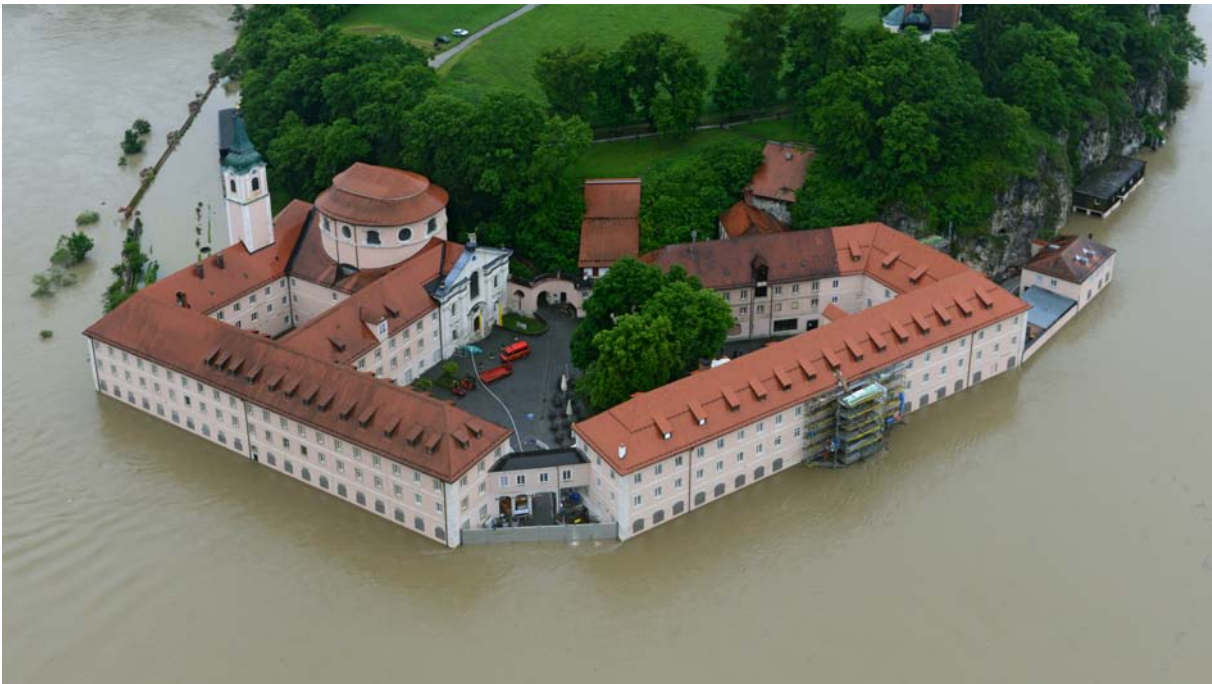
Abb. 4-1: Kloster Weltenburg an der Donau geschützt durch das mobile Hochwasserschutzsystem

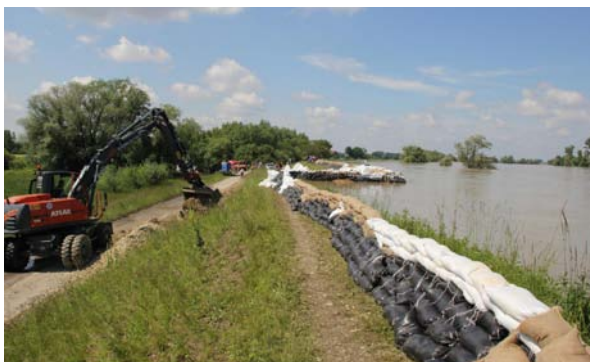
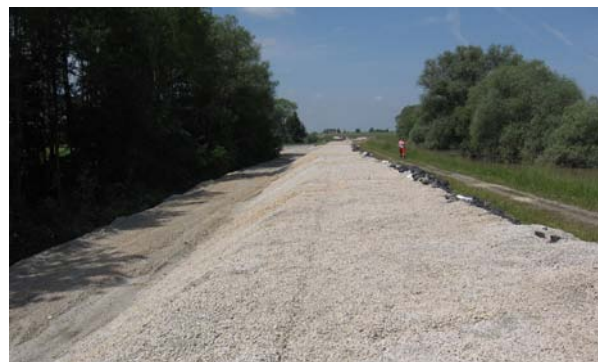
Abb. 4-3: Ruckasing, Gde. Osterhofen, Deichverteidigung durch Erhöhung der Deichkrone beziehungsweise Auflastschüttungen

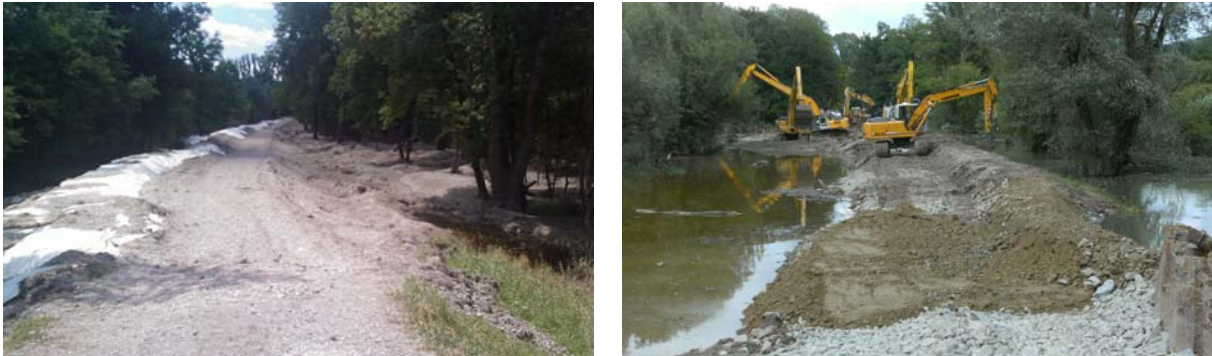
Abb. 4-4: Deichbruch Isar, Bau eines Notdeiches zum Schutz vor der zweiten Hochwasserwelle

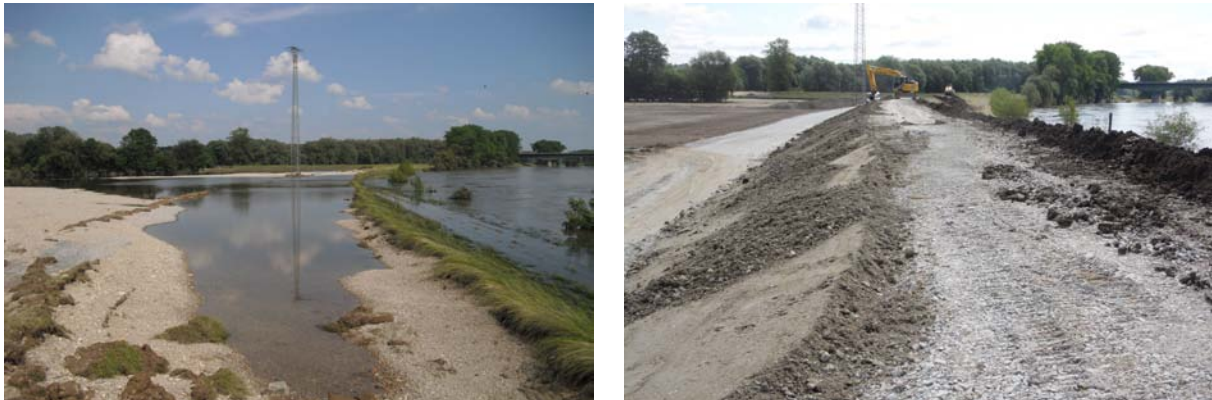
Abb. 4-5: Deichbruch Auterwörth, Bruchstelle und Schadensbeseitigung nach dem Hochwasser 2013

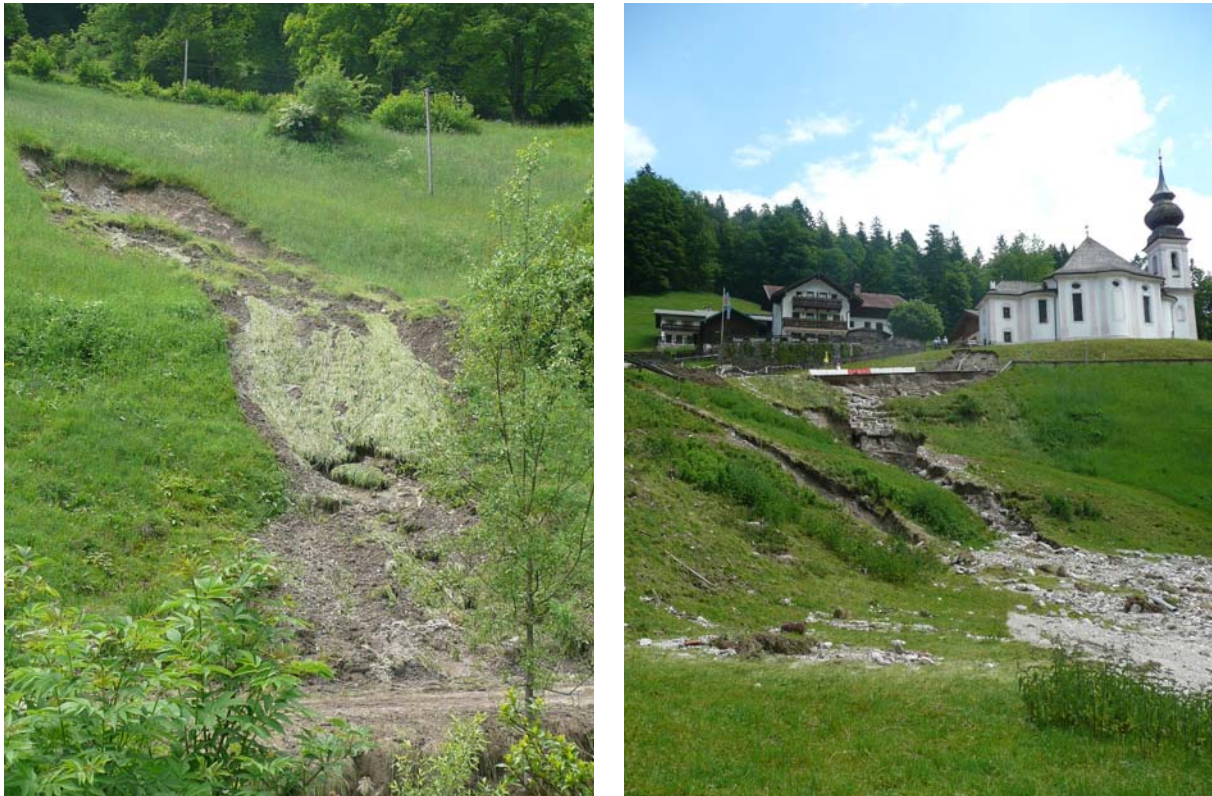
Abb. 5-2: Beispiel von Massenbewegungen im Wildbacheinzugsgebiet Gerner Bach; Landkreis Berchtesgadener Land, Markt Berchtesgaden.

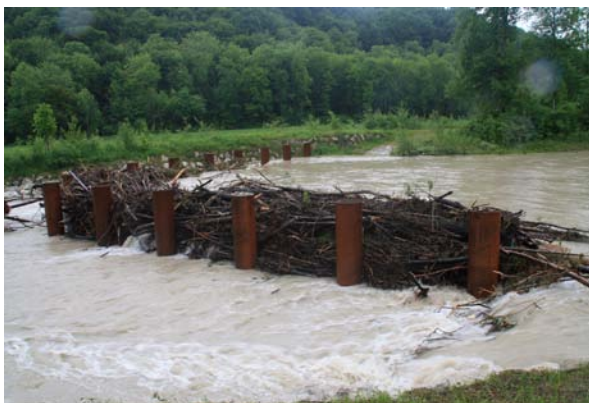
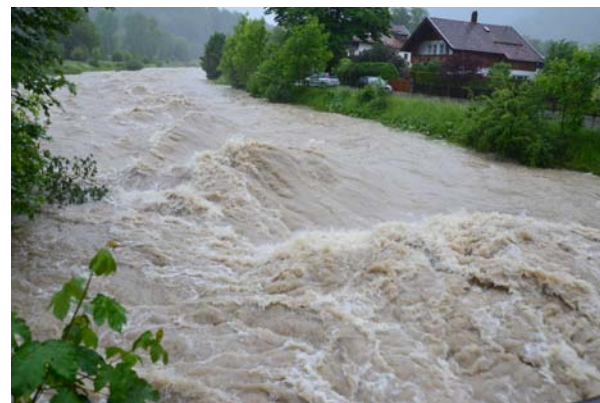
Abb. 5-3: Erfolgreiche Schutzmaßnahmen an Wildbächen beim Hochwasser Juni 2013: links: Schwemmholzrechen an der Leitzach; rechts: Prien in der Gemeinde Aschau.

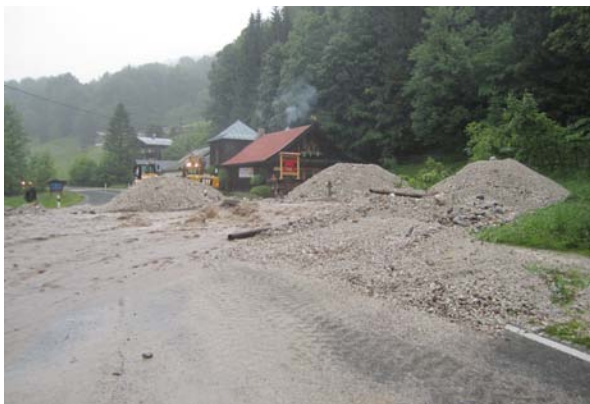
Abb. 5-6: Vermurung B 305

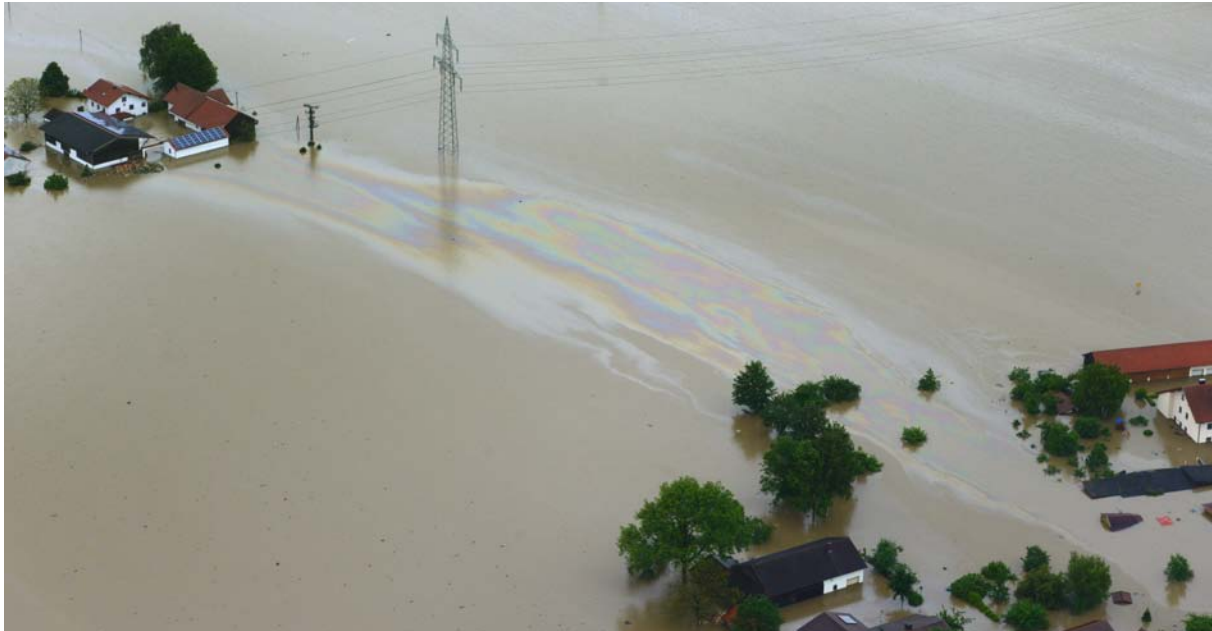
Abb. 7-1: Durch das Hochwasser verursachter Ölschaden

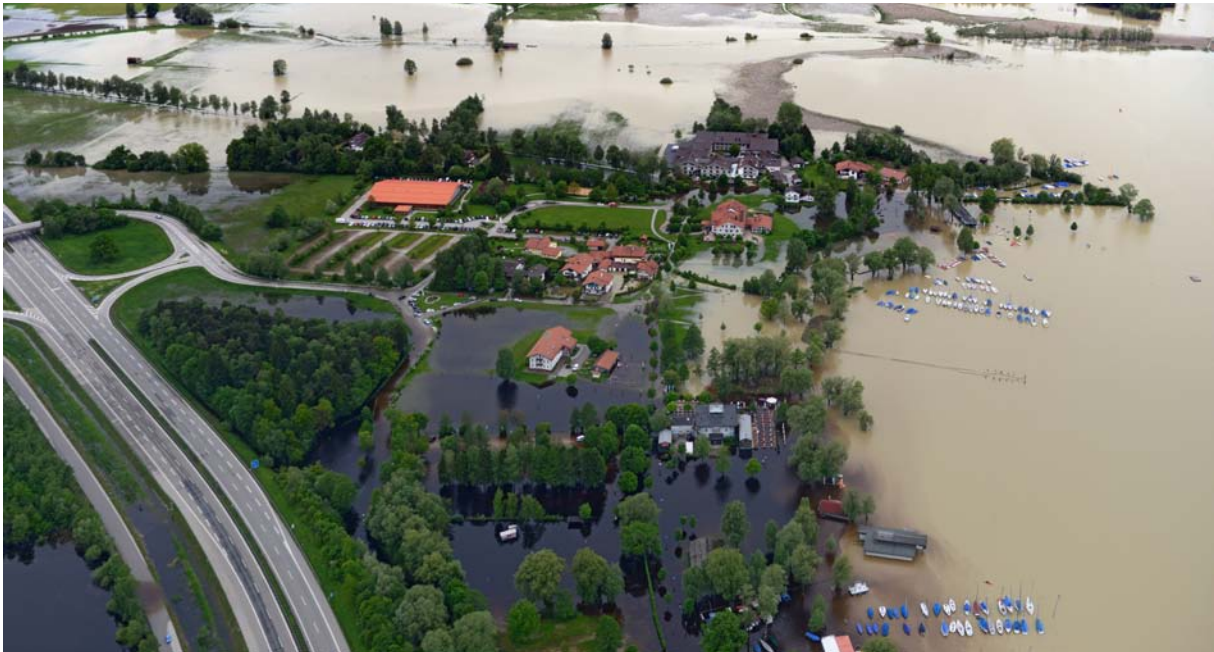
Abb. 7-2: Stoff- und Sedimenteinträge in den Chiemsee bei Felden
