**Gewässerentwicklungskonzept (GEK) „Obere Havel-Teil 1 b“ (HvO\_Lychen und HvO\_Templin)**

Karte 6-1: Defizite und Belastungen

Blatt: 1

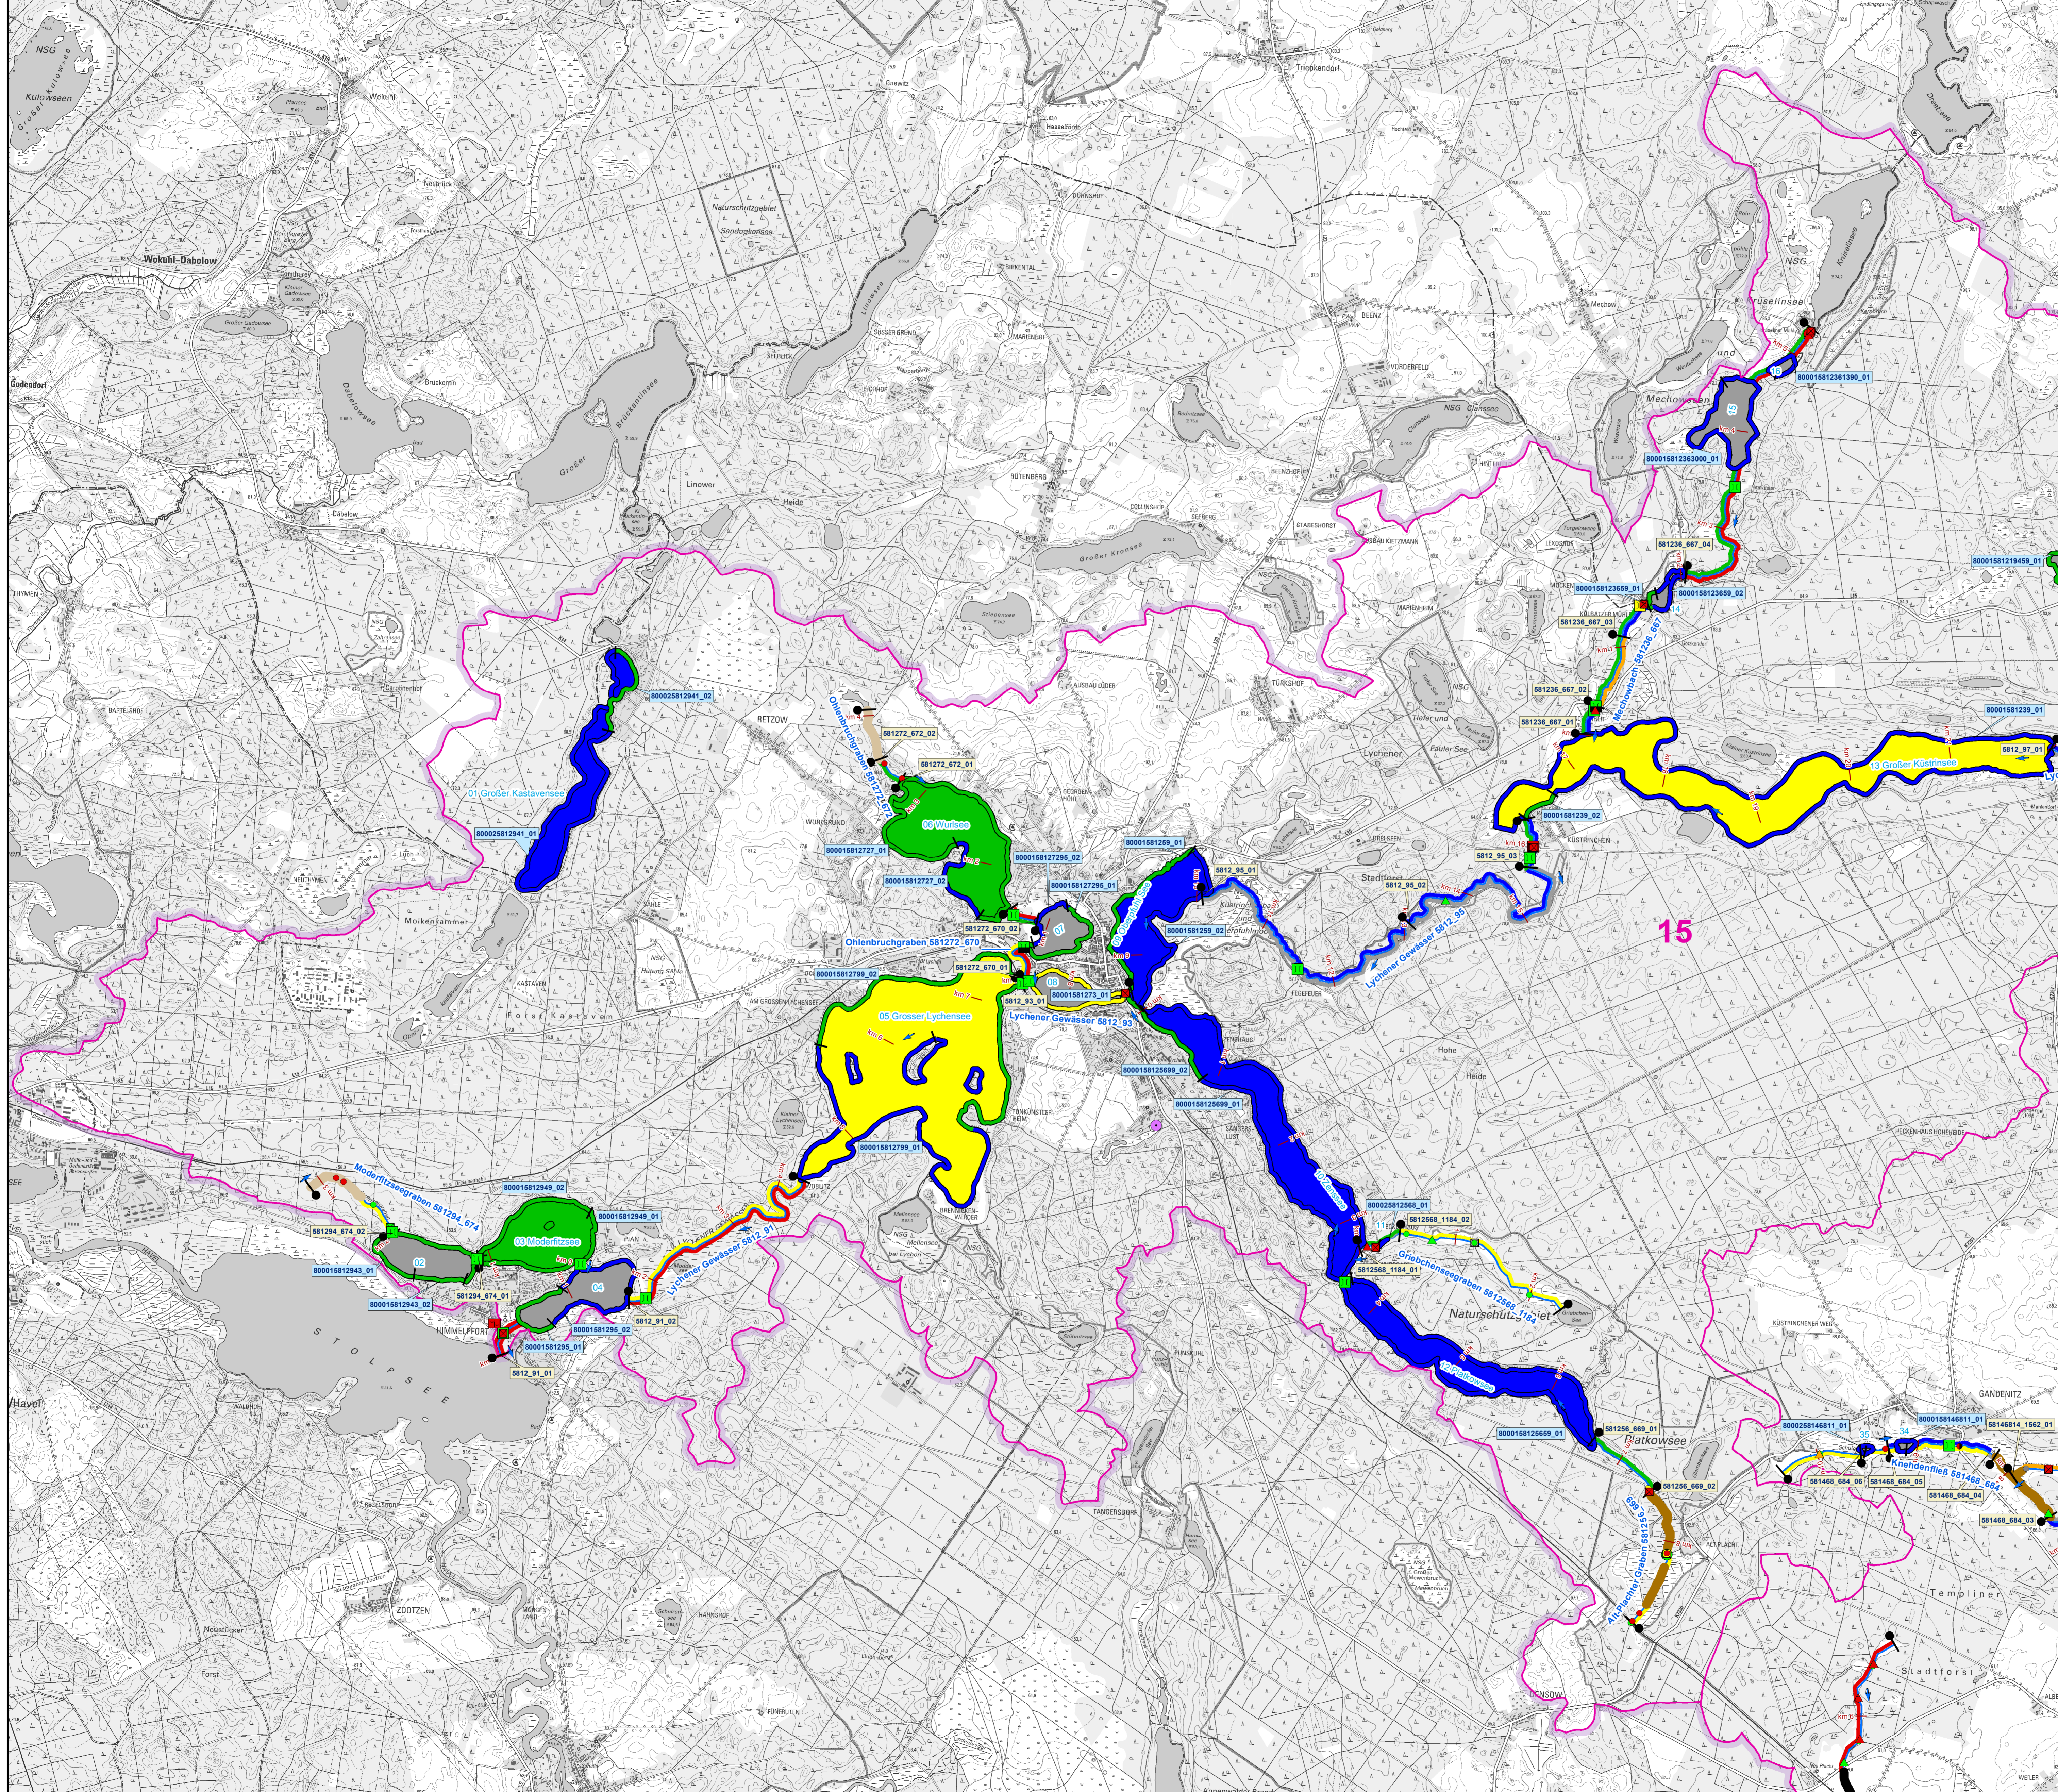
**Bewertung des Defizits bezogen auf Planungsabschnitte**

Hydromorphologie, Fließgeschwindigkeits-Zustandsklasse, Trophieindex

- +1 kein Defizit, Zustand sehr gut
- 0 kein Defizit, typspezifische Bedingungen für guten ökologischen Zustand werden erreicht
- 1 Abweichung von typspezifischen Bedingungen um eine Stufe
- 2 Abweichung von typspezifischen Bedingungen um zwei Stufen
- 3 Abweichung von typspezifischen Bedingungen um drei Stufen
- U nicht bewertbar / nicht untersucht

- in Fließrichtung
- rechts - hydromorphologisches Defizit
- mittig - Fließgewässer, ggf. Sonderfall
- links - FZK (Fließgeschwindigkeits-Zustandsklasse)

- Anfangspunkt Planungsabschnitt (PA) mit Planungsabschnittsnummer (Kennzahl LAWA, Wasserkörpernummer\_fortlaufende Nummer PA)
- Endpunkt Planungsabschnitt
- Sonderfall: komplett verrohrt
- Sonderfall: Rückstau innerhalb Moorniederung
- Sonderfall: trocken

- Uferlinie - hydromorphologisches Defizit der Uferzonen
- Mitte - Defizit bezüglich des Trophieindex
- 580015814689\_01
- Grenze Planungsabschnitt (PA) mit Planungsabschnittsnummer (Kennzahl LAWA, fortlaufende Nummer PA)

Bauwerksart	Ökologische Durchgängigkeit (Fische, Makrozoobenthos)	für Fischotter
Schleuse	● durchgängig für beide Gruppen	nicht durchgängig
Stau / Wehr	● für mind. eine dieser Gruppen nur:	●
Brücke	● zeitweise durchgängig	●
Durchlass	● selektiv durchgängig	●
Verrohrung	● nicht durchgängig	●
Sohlgleite / Sohlschwelle / Raue Rampe	● nicht bewertbar	●
Andere	●	●
