**LAND BRANDENBURG**

Landesamt für Umwelt, Gesundheit und Verbraucherschutz Brandenburg

**Gewässerentwicklungskonzept (GEK) „Obere Havel-Teil 1 b“ (HvO\_Lychen und HvO\_Templin)**  
 Karte 6-1: Defizite und Belastungen  
 Blatt: 2

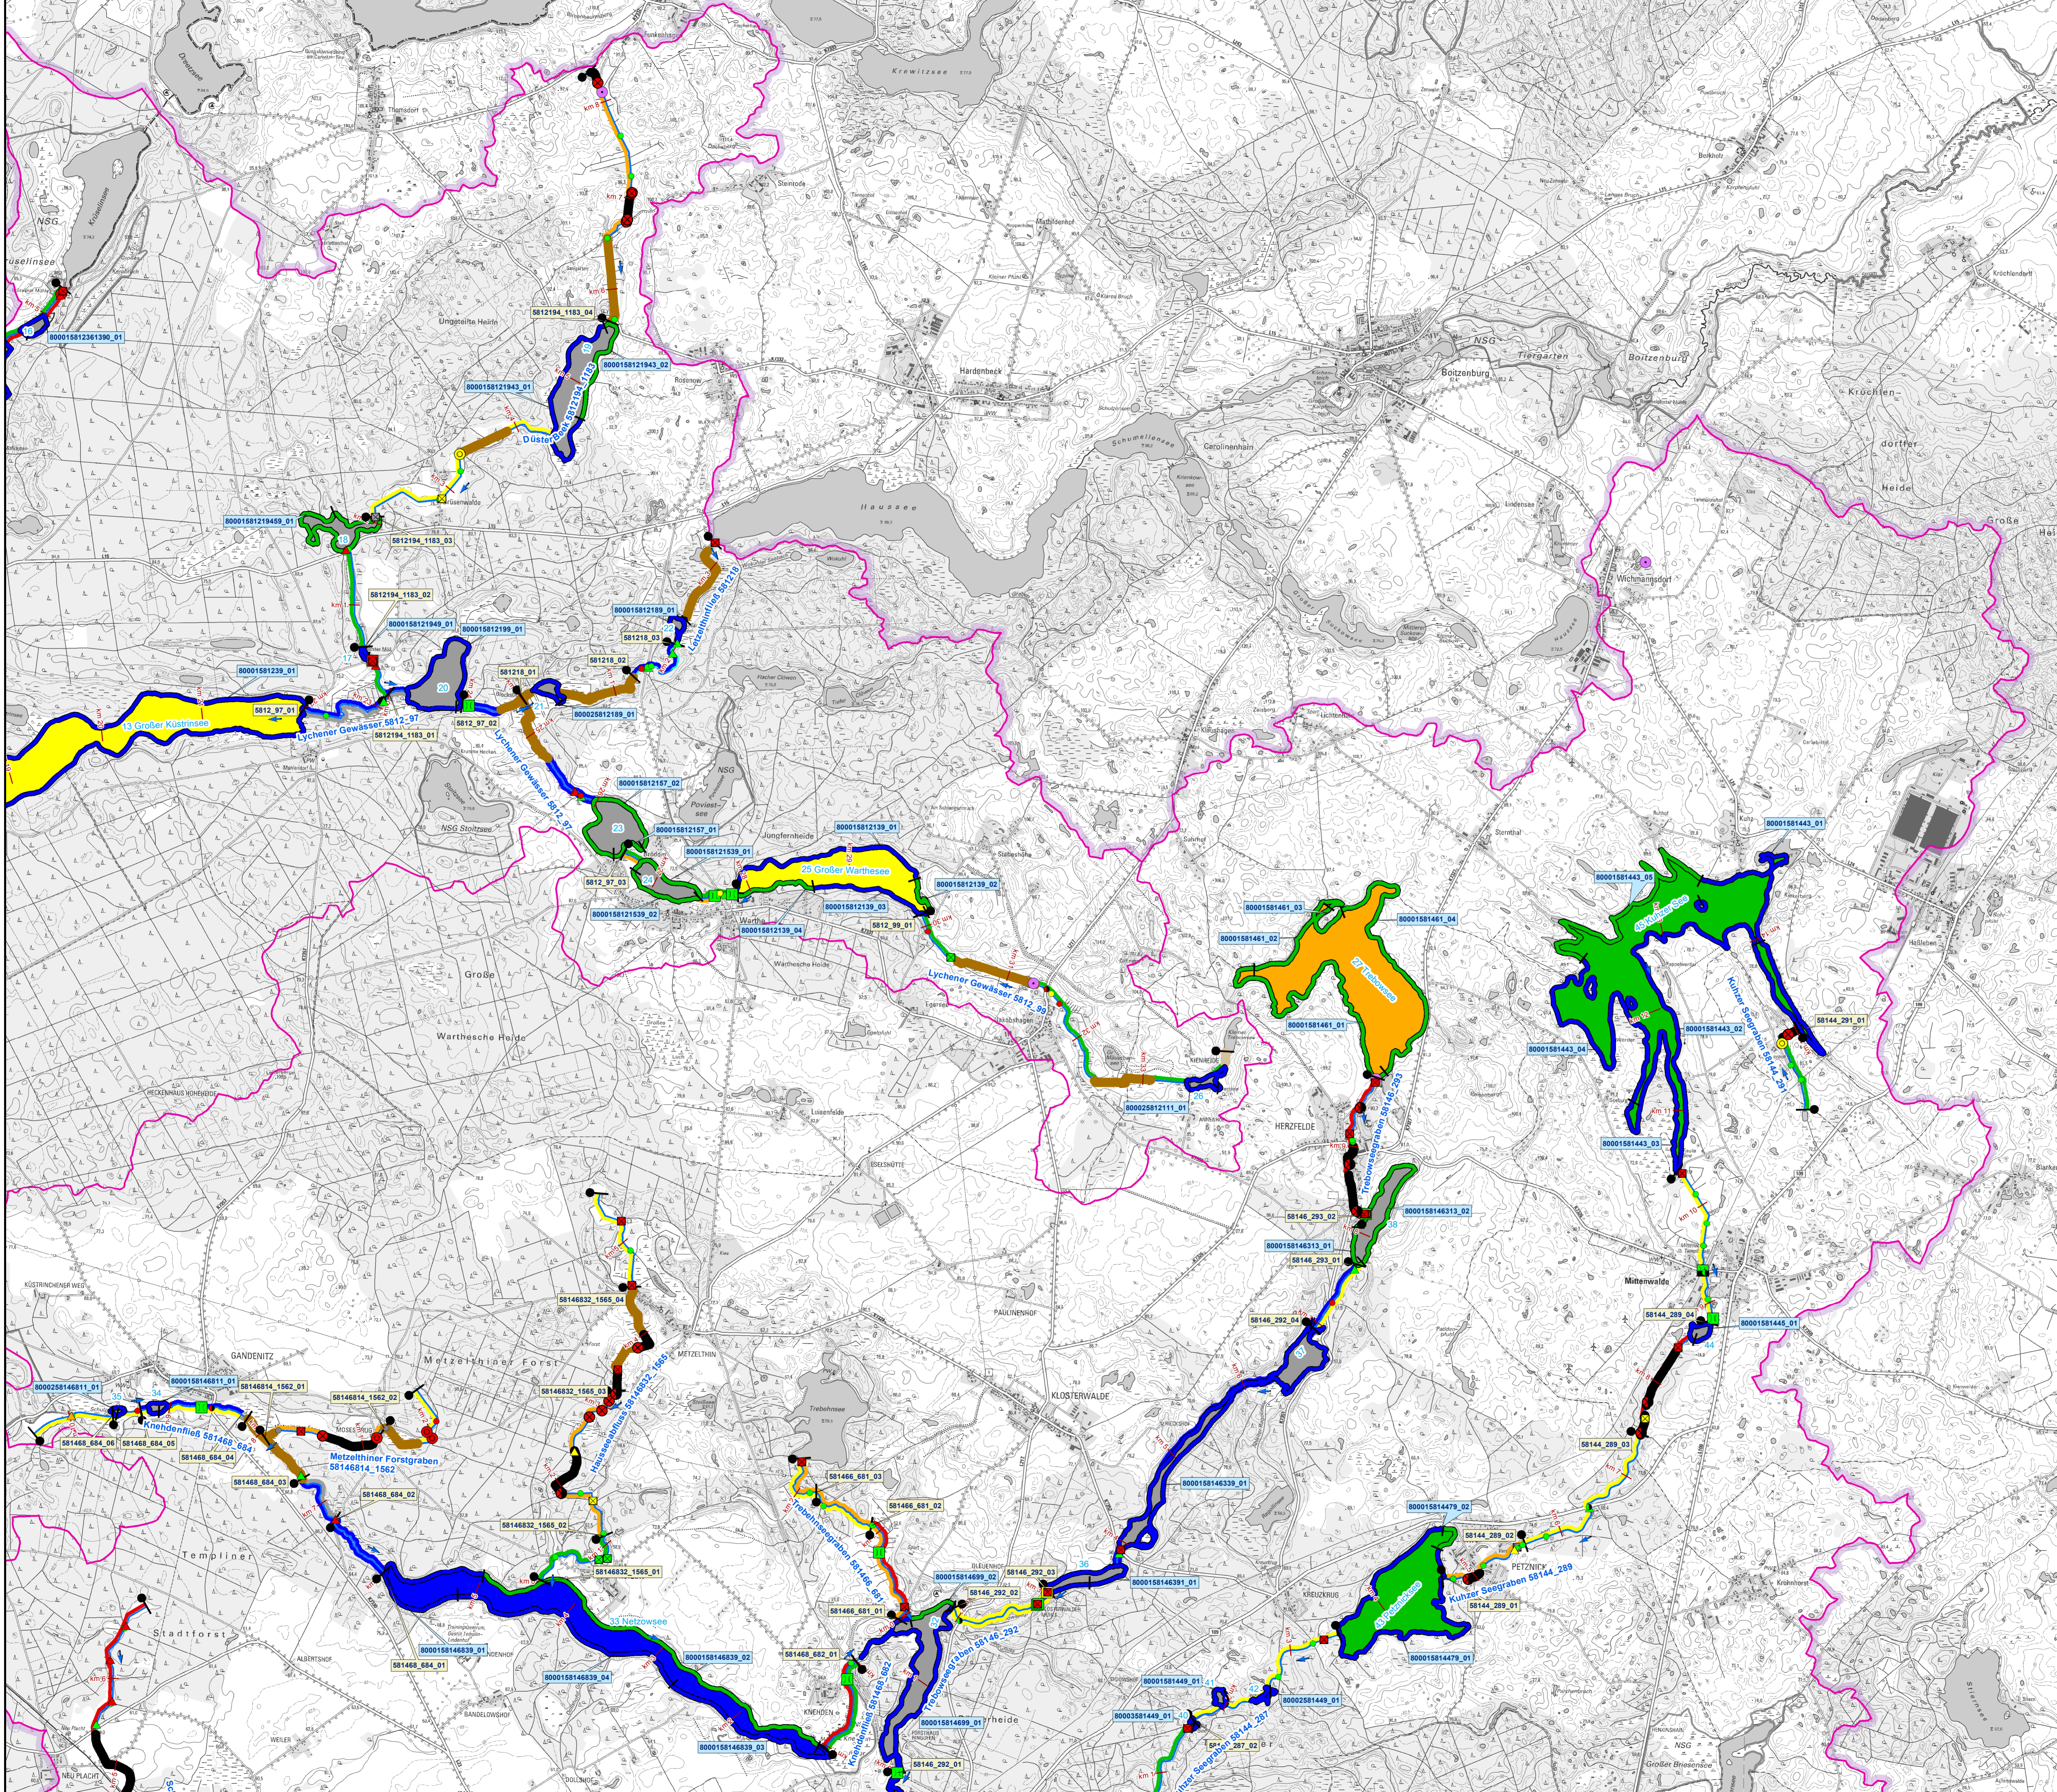
**Bewertung des Defizits bezogen auf Planungsabschnitte**

- +1 kein Defizit, Zustand sehr gut
- 0 kein Defizit, typspezifische Bedingungen für guten ökologischen Zustand werden erreicht
- 1 Abweichung von typspezifischen Bedingungen um eine Stufe
- 2 Abweichung von typspezifischen Bedingungen um zwei Stufen
- 3 Abweichung von typspezifischen Bedingungen um drei Stufen
- U nicht bewertbar / nicht untersucht

**Darstellung: Fließgewässer**

- rechts - hydromorphologisches Defizit
- mitig - Fließgewässer, ggf. Sonderfall
- links - FZK (Fließgeschwindigkeits-Zustandsklasse)

- Uferlinie - hydromorphologisches Defizit der Uferzonen
- Mitte - Defizit bezüglich des Trophieindex

Bauwerksart	ökologische Durchgängigkeit (Fische, Makrozoobenthos)	für Fischotter
Schleuse	● durchgängig für beide Gruppen	nicht durchgängig
Stau / Wehr	● für mind. eine dieser Gruppen nur:	●
Brücke	● zeitweise durchgängig	●
Durchlass	● selektiv durchgängig	●
Verrohrung	● nicht durchgängig	●
Sohlgleite / Sohlschwelle / Raue Rampe	● nicht bewertbar	●
Andere	●	●
