Gewässerentwicklungskonzept für das Teileinzugsgebiet Löcknitz (SKL_Löcknitz, SKL_AlteElde, SKL_Rudower & SKL_Bek)

-KURZFASSUNG-

im Auftrag des
Landesamt für Umwelt, Gesundheit und Verbraucherschutz Brandenburg

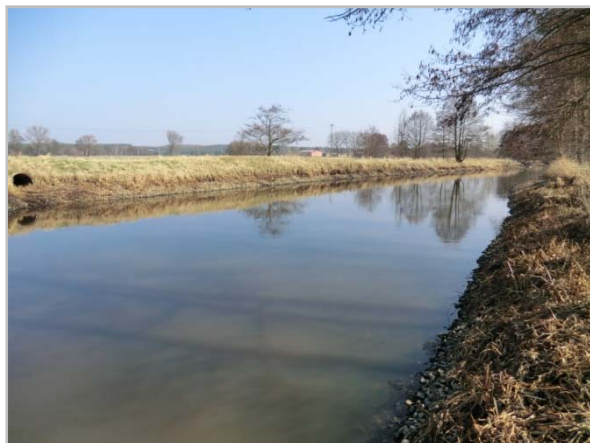
Abbildung 2: Löcknitz, unterhalb von Gandow

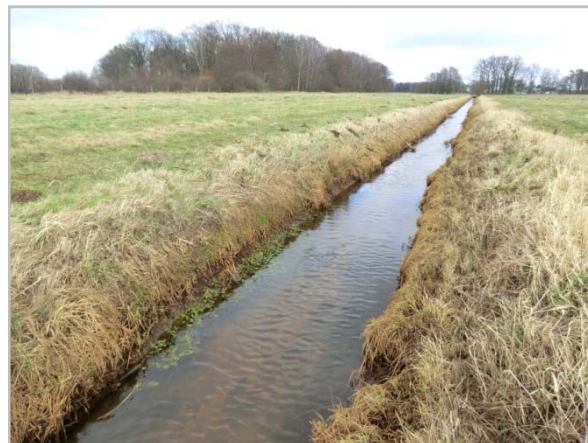
Abbildung 3: Gadower Graben, Unterlauf

Die Zuläufe der Löcknitz sind überwiegend in ihren Verläufen erhalten, wurden aber meist ausgebaut und somit weitgehend in ihren natürlichen Strukturen verändert. Der Unterlauf des Cumloser Grabens z. B. existierte nicht. Man kann somit davon ausgehen das der Lauf in nördliche Richtung verlängert wurde. Weitere Vorflutgräben wurden in diesem Untersuchungsgebiet künstlich angelegt. Dazu gehören der Dergenthiner Graben und der Gadower Graben (Abbildung 3).

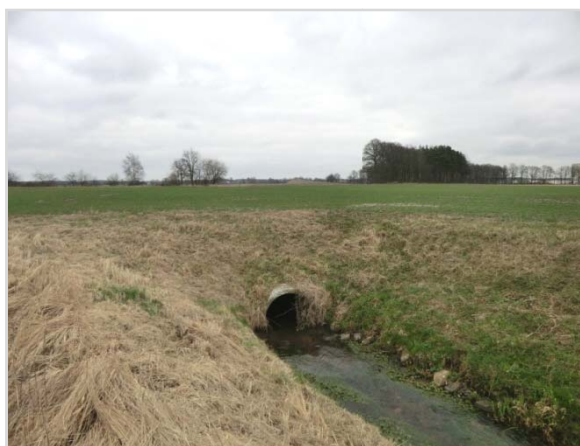
Abbildung 7: Verrohrung des Postliner Grabens

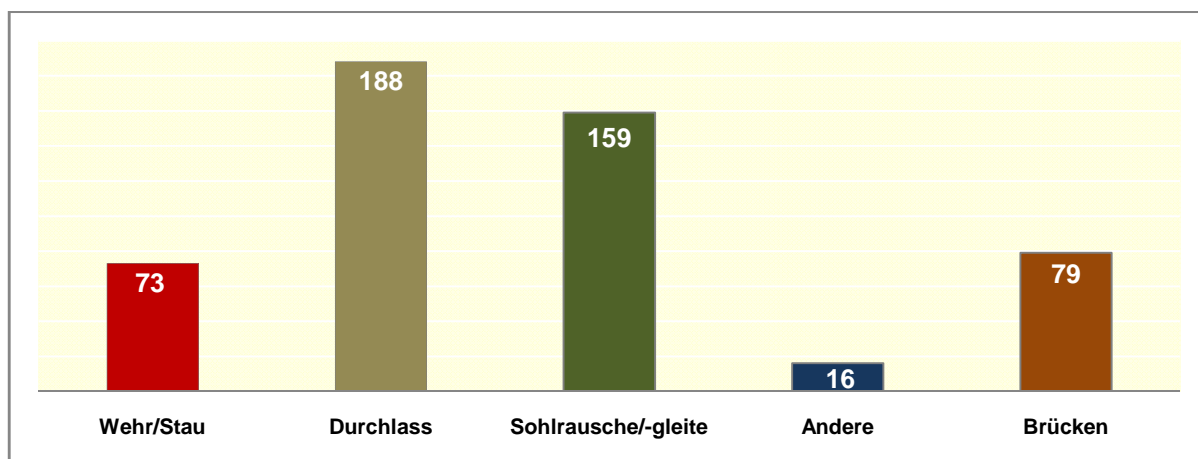
Abbildung 12: Verteilung der Bauwerksarten im Betrachtungsgebiet (Andere sind z. B. Mühlen, Rampe, Absturz usw.)

Im gesamten GEK-Gebiet wurden 515 Bauwerke aufgenommen (Verteilung der Bauwerksarten siehe Abbildung 12). Es wurden davon 436 Querbauwerke entsprechend der Fragestellung der ökologischen Durchgängigkeit für die Fischfauna und das Makrozoobenthos bewertet.

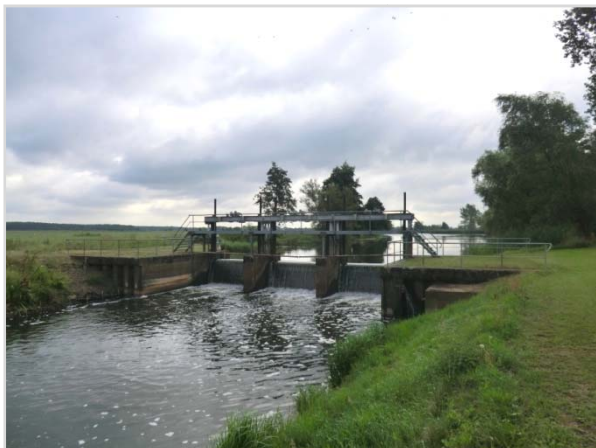
Abbildung 13: Wehr Breetz, Unterlauf Löcknitz

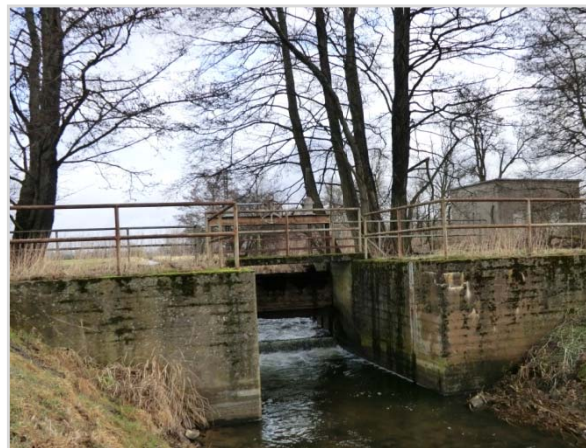
Abbildung 14: Wehr in der Karwe

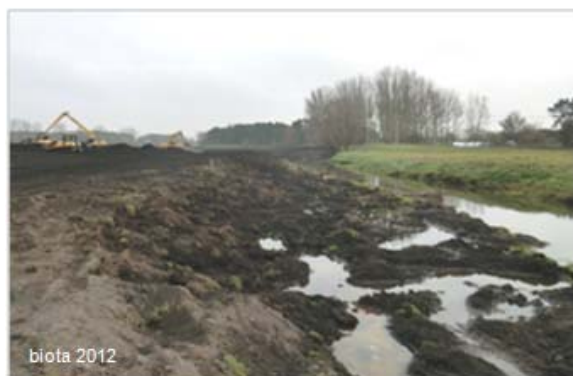
Abbildung 18: Schaffung von Wasserwechselzonen

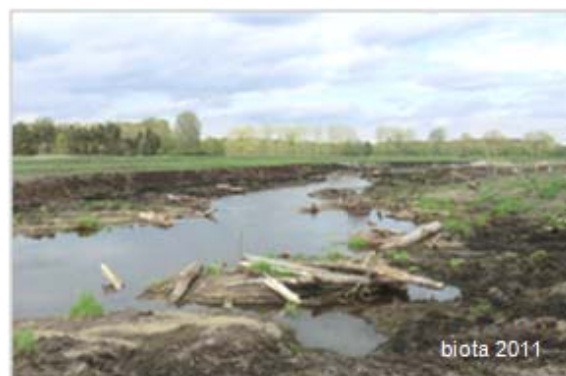
Abbildung 19: Einbau von Totholz

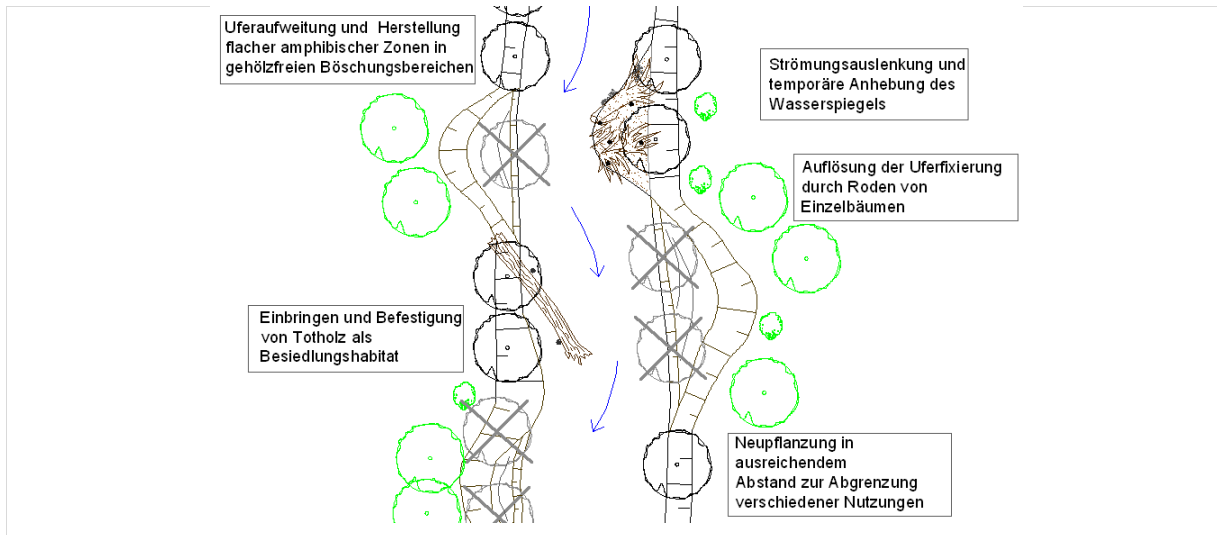
Wenn über den gesetzlich vorgeschriebenen Gewässerrandstreifen hinaus keine Flächen zur Verfügung stehen, sind strukturverbessernde Maßnahmen in diesem Streifen vorzusehen. Dazu können Gehölzentwicklung, Ersatz von Uferverbau durch ingenieurbioologische Methoden und Totholzeinbau gehören.

Abbildung 20: Prinzipalskizze Strukturanreicherung der Sohl- und Uferbereiche (eigene Darstellung)
