**Gewässerentwicklungskonzept (GEK)
für das Teileinzugsgebiet Löcknitz (Löcknitz,
Alte Elde, Rudower See und Bekgraben & Schmaldiemen)**

**Öffentlichkeitsveranstaltung
am 25.06.2014 in Wittenberge / Elbe**

Ergebnisse Teil 2

Maßnahmenvorschläge für die Zuflüsse der Löcknitz

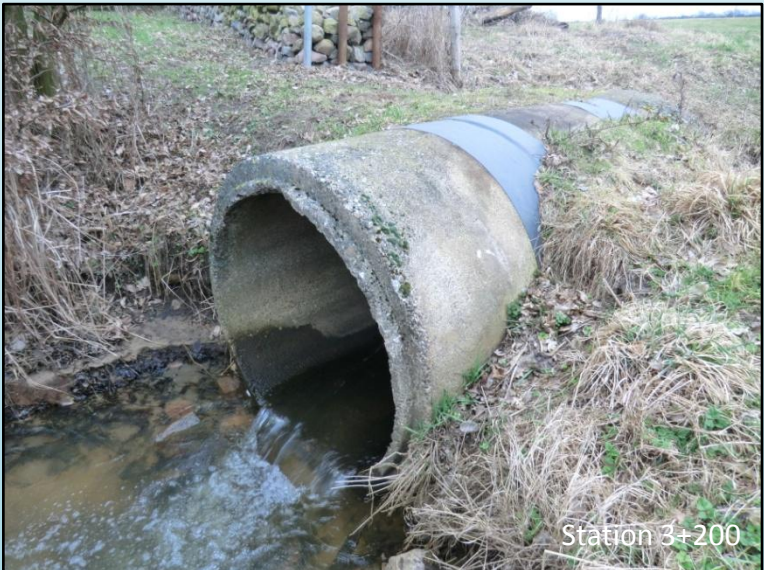
Durchlass ohne Substrat, mit Absturz
(Bsp.: Boberower Graben)

Optimierung Durchlässe

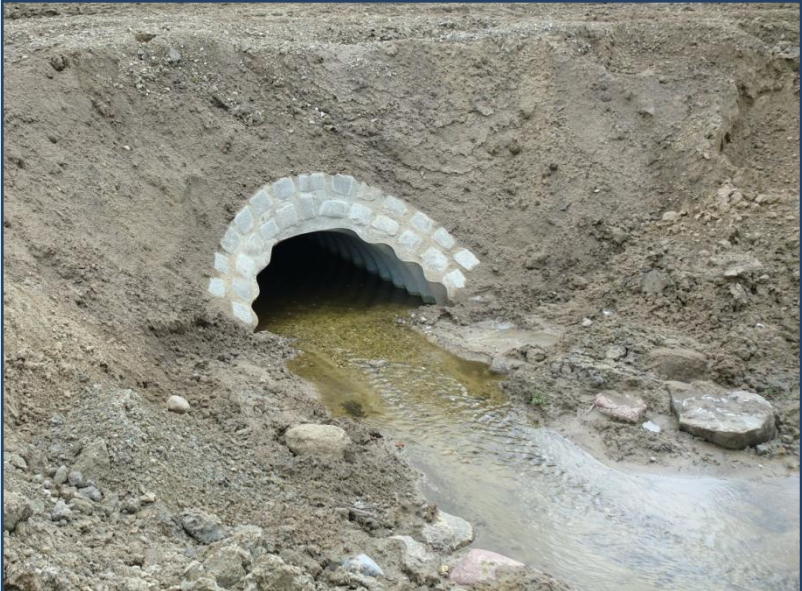
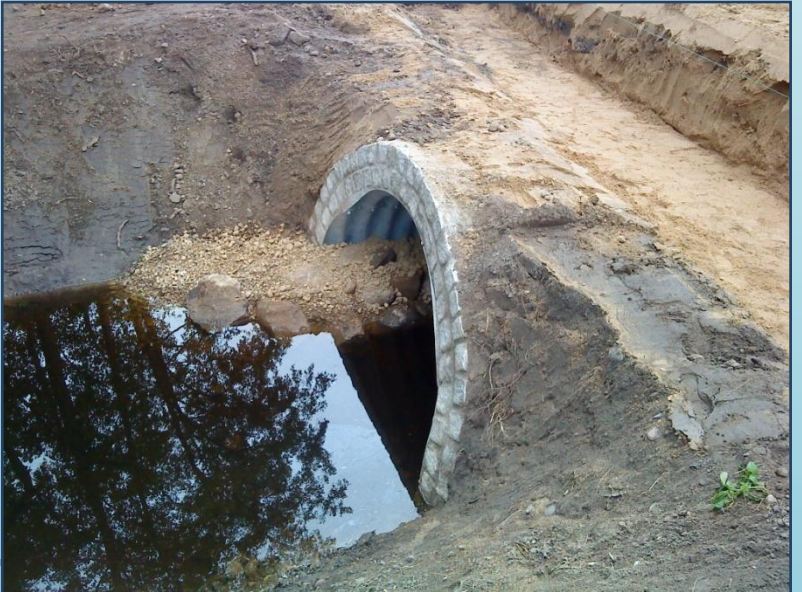
besser →
