| Bestandsaufnahme (gem. C-Bericht) | | Beschreibung des Planungsabschnitts | |
| Gewässername | Alte Jäglitz | FW-P_ID (GEK-DB) | 58928_P01 |
| WK-Code | DE58928_512 | Station | 0-7.400 |

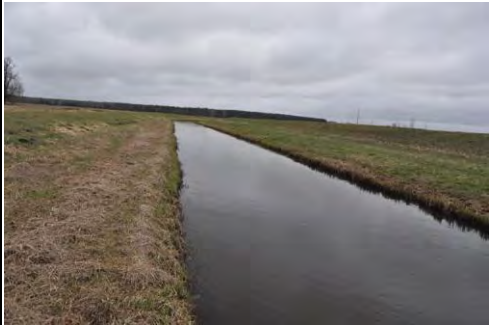
| Bestandsaufnahme (gem. C-Bericht) | | Beschreibung des Planungsabschnitts | |
|---|--|--|--|
| Validierung im Rahmen des Projektes | | eingedeichter Gewässerabschnitt; naturfern, ohne Eigendynamik, teilweise parallele Gewässerführungen | |

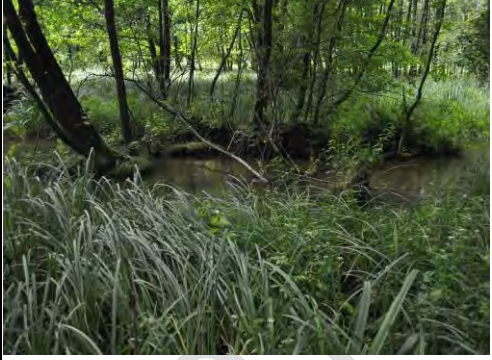
| Bestandsaufnahme (gem. C-Bericht) | | Beschreibung des Planungsabschnitts | |
|---|---|---|--|
| Sonderkategorie | NWB | naturnahes Gewässer mit großer Eigendynamik, Abschnitte mit Seen (<50 ha) und Erlenbruch wechseln mit strukturreichen Fließabschnitten ab | |
