GEK „Obere Havel – Teil 1a“ (Boberow bis Döllnfließ)

Ergebnisse der Struktur-Kartierung der Fließgewässer

1. PAK

11. November 2014

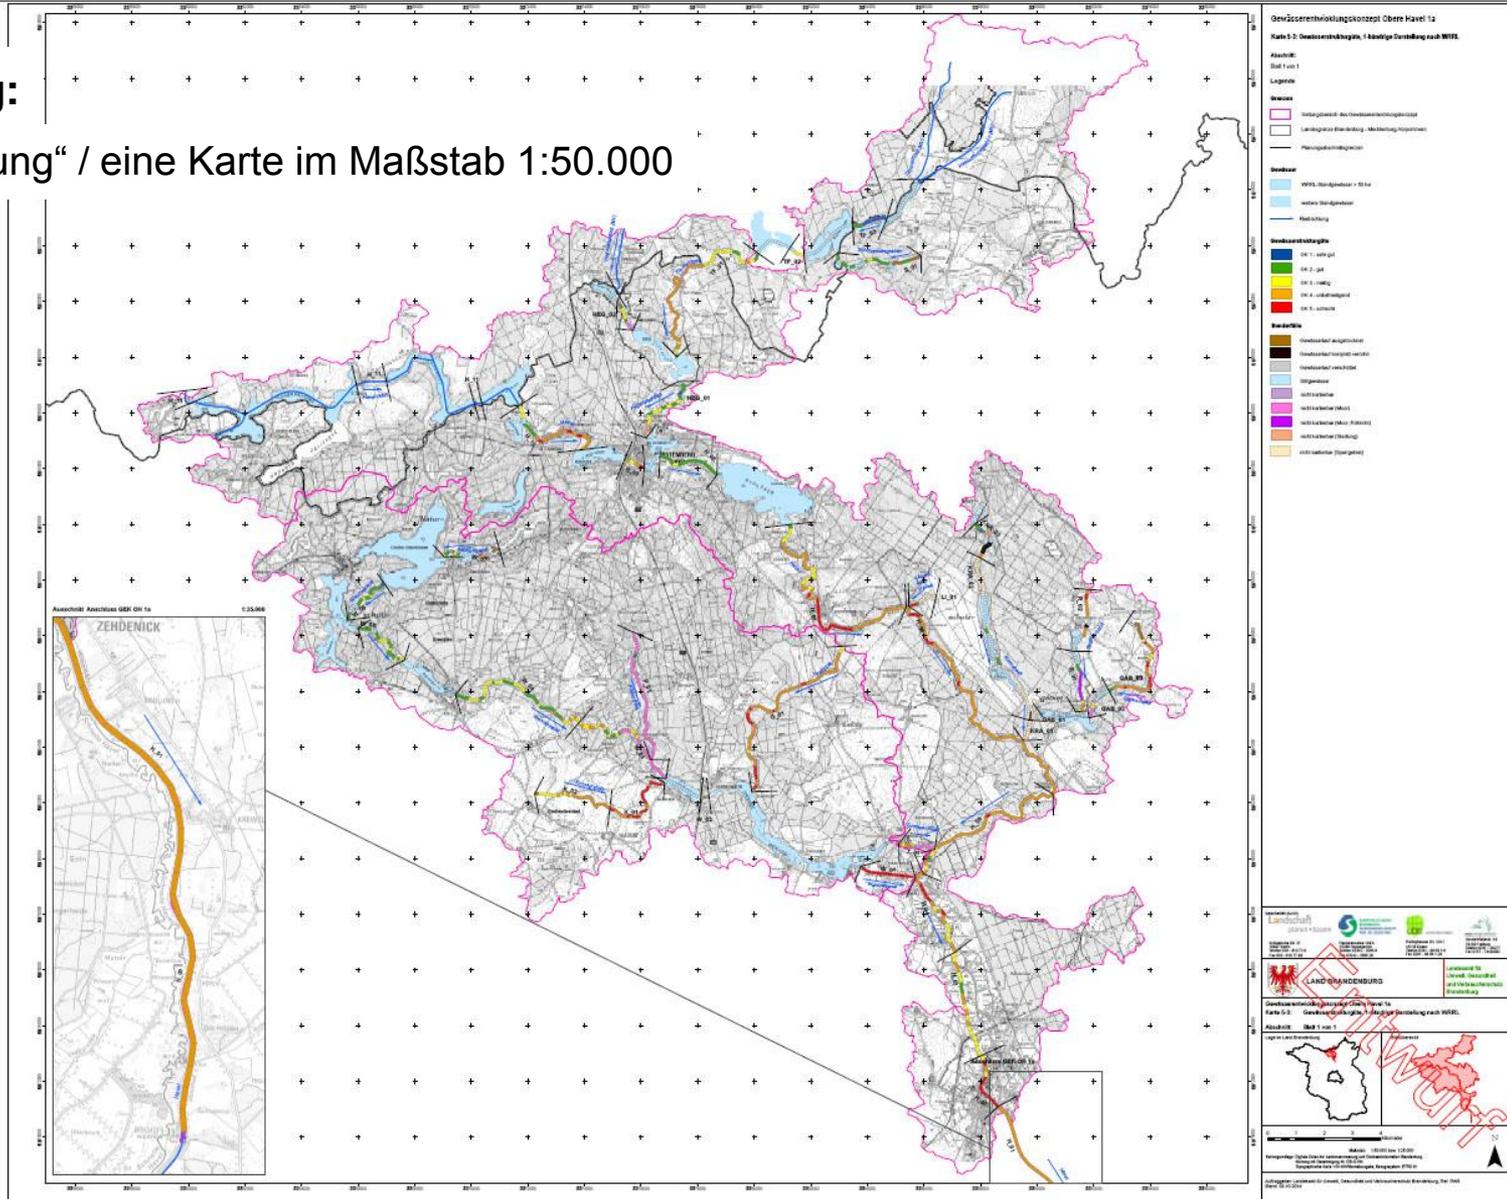
„einbändige Darstellung“ / eine Karte im Maßstab 1:50.000

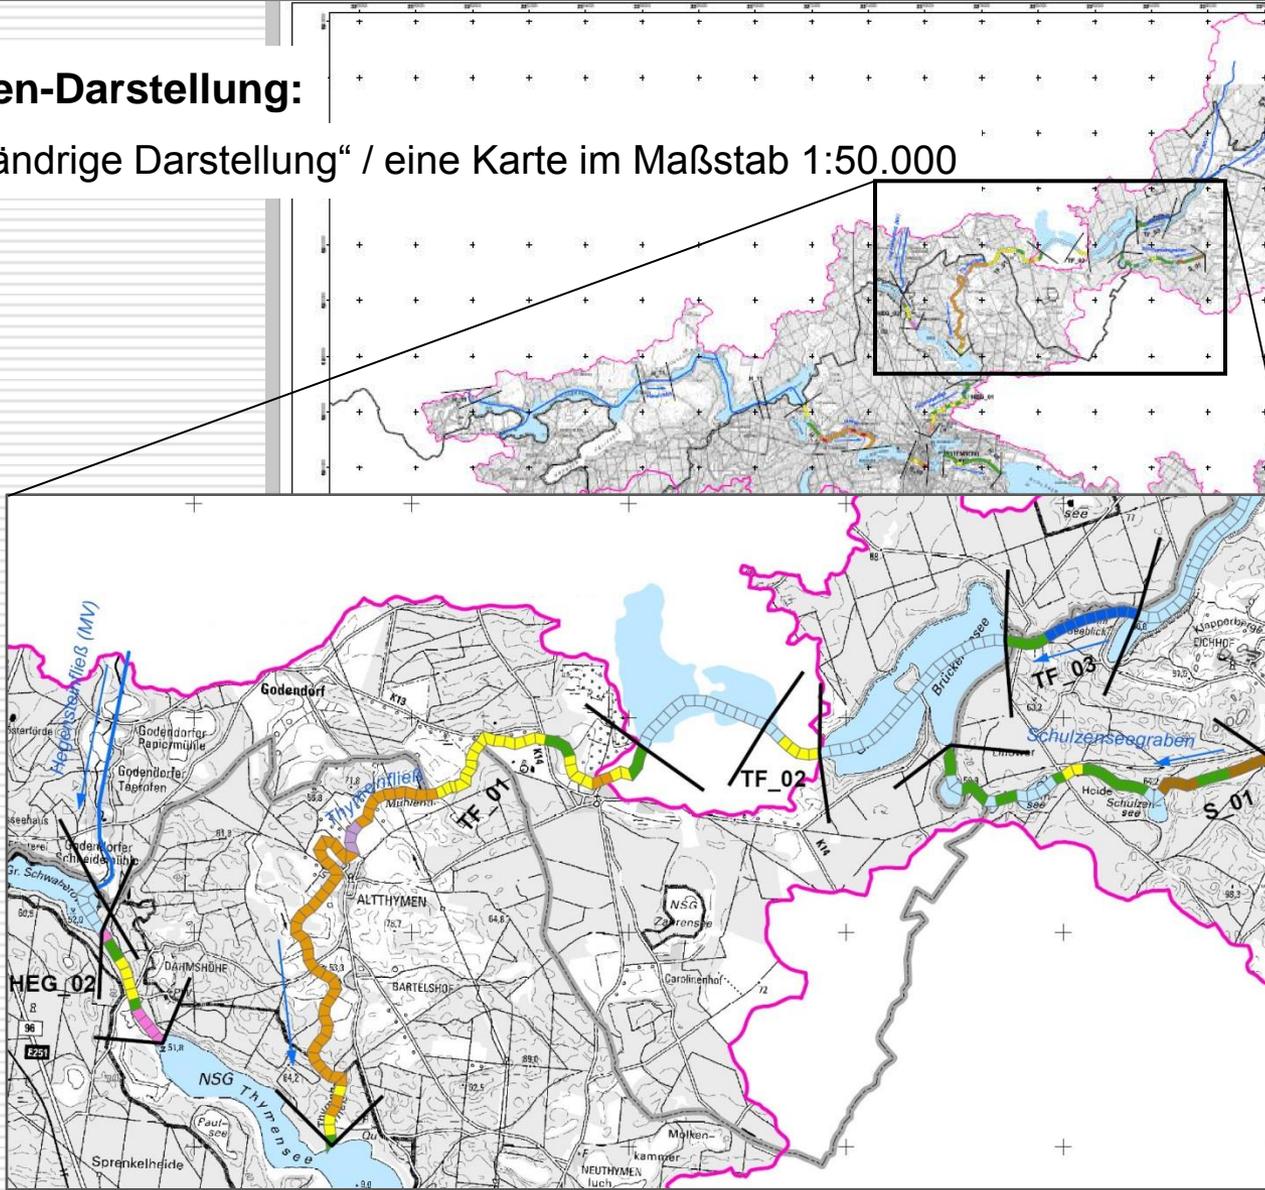
„einbändige Darstellung“ / eine Karte im Maßstab 1:50.000

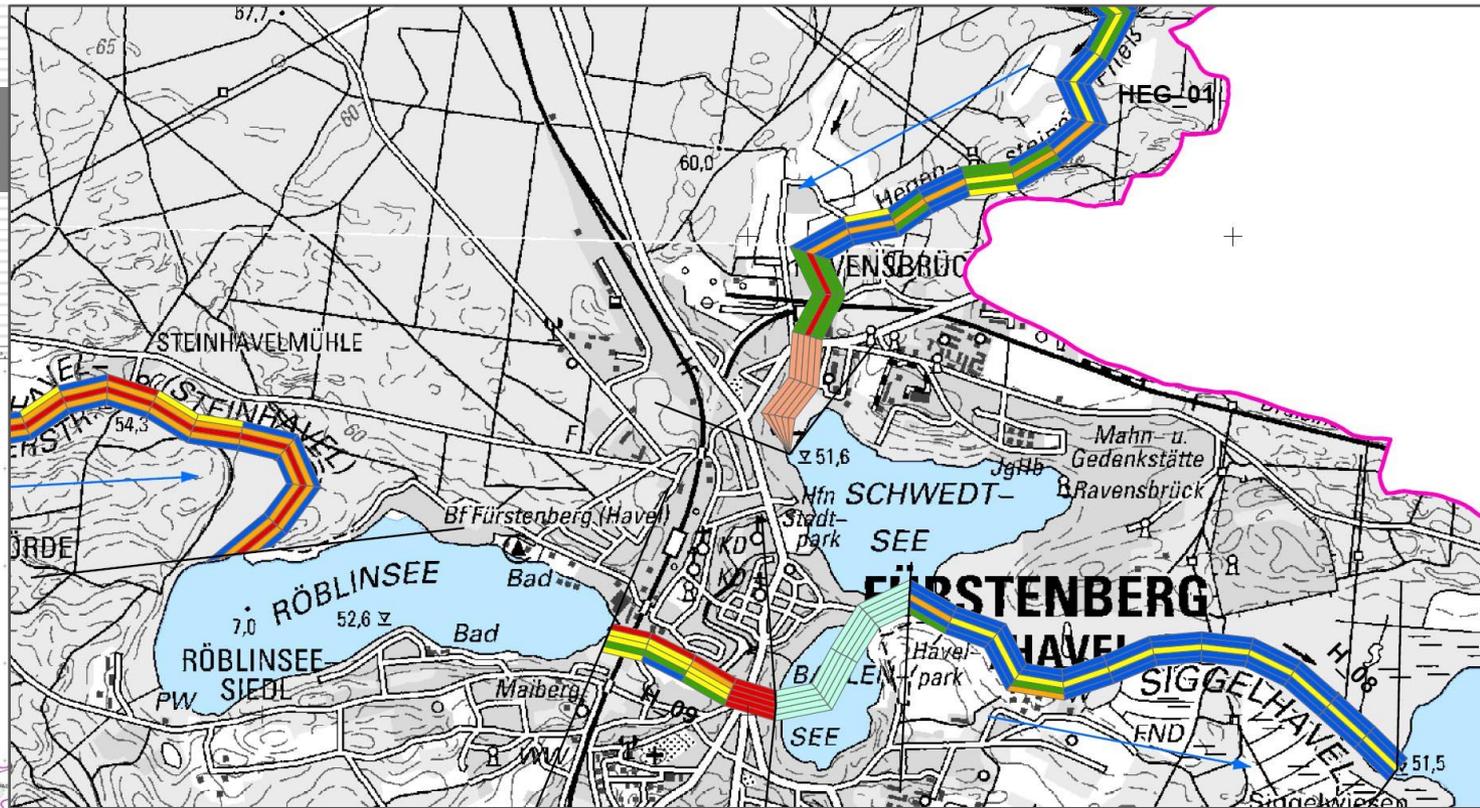
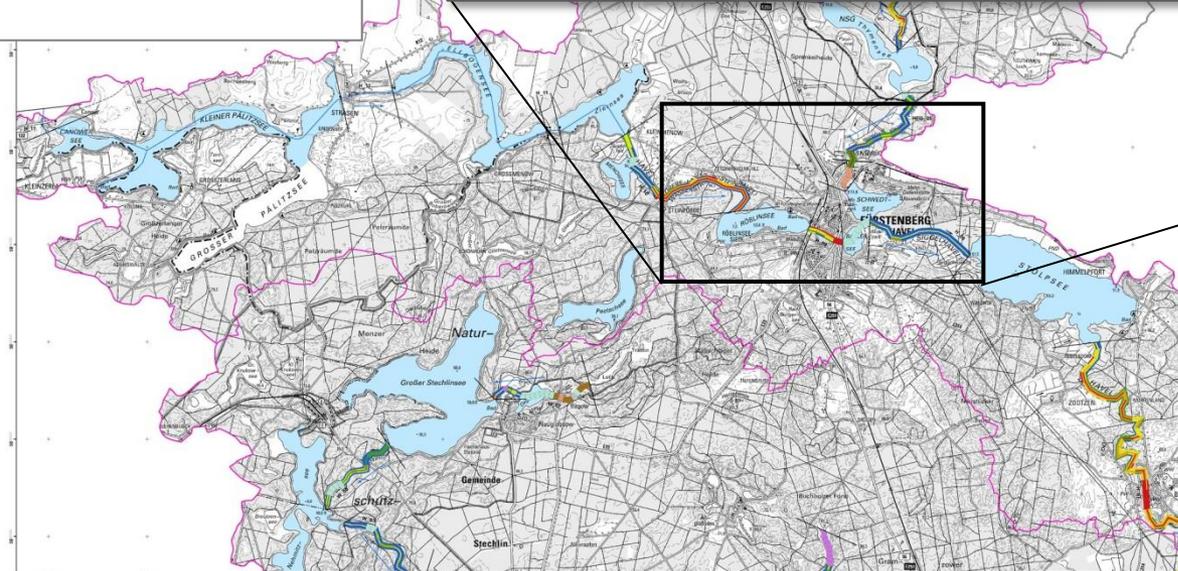
Umfeld links
Ufer links
Sohle
Ufer rechts
Umfeld rechts

durch Mittelwert-Bildung aller Parameter erfährt die Gesamtbewertung eine aus Sicht der Wasserorganismen „unnatürlich“ gute Bewertung, daher Mittelwert der Sohle/Ufer-Parameter für die weitere Planung die bedeutsame Bewertungsgrundlage!

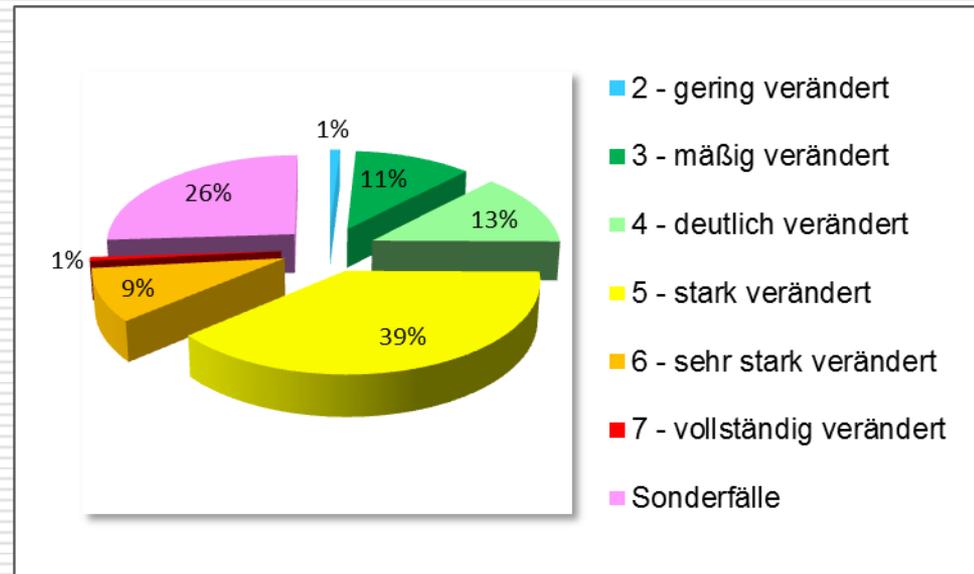
- bei 12 % der Fließstrecke Strukturgüte zur Erreichung der WRRL-Ziele bereits vorhanden
- (Vergleich: GEK „Dosse-Jäglitz2“: 4,4 %)

Strukturklasse	Länge [m]	Anteil [%]
1 - unverändert	0	0
2 - gering verändert	1.400	1
3 - mäßig verändert	16.400	11
4 - deutlich verändert	19.000	13
5 - stark verändert	56.600	39
6 - sehr stark verändert	13.900	9
7 - vollständig verändert	1.000	1
Sonderfälle	38.100	26
Summe	146.400	100

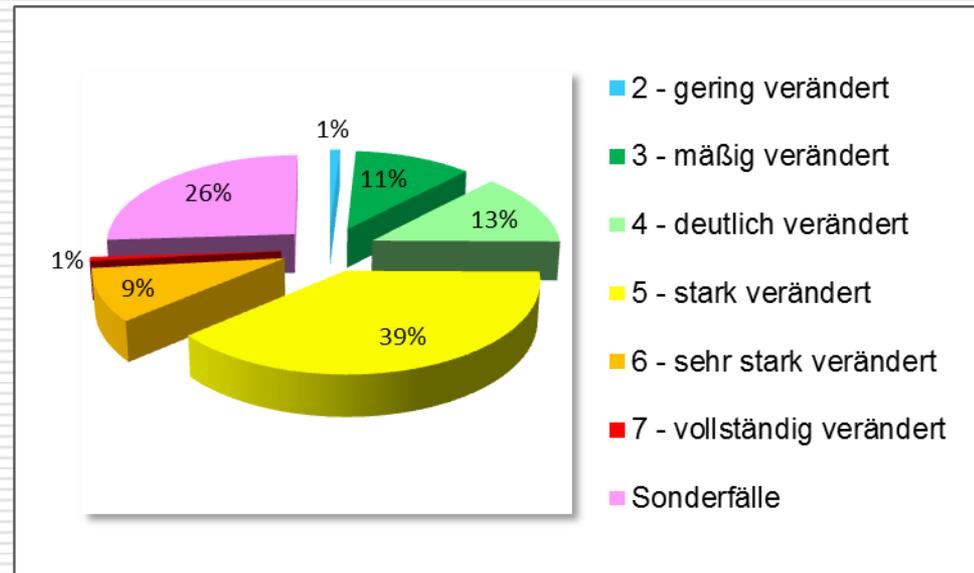
- bei 62 % der Fließstrecke besteht Handlungsbedarf, um die Ziele der WRRL erreichen zu können

Strukturklasse	Länge [m]	Anteil [%]
1 - unverändert	0	0
2 - gering verändert	1.400	1
3 - mäßig verändert	16.400	11
4 - deutlich verändert	19.000	13
5 - stark verändert	56.600	39
6 - sehr stark verändert	13.900	9
7 - vollständig verändert	1.000	1
Sonderfälle	38.100	26
<i>Summe</i>	<i>146.400</i>	<i>100</i>

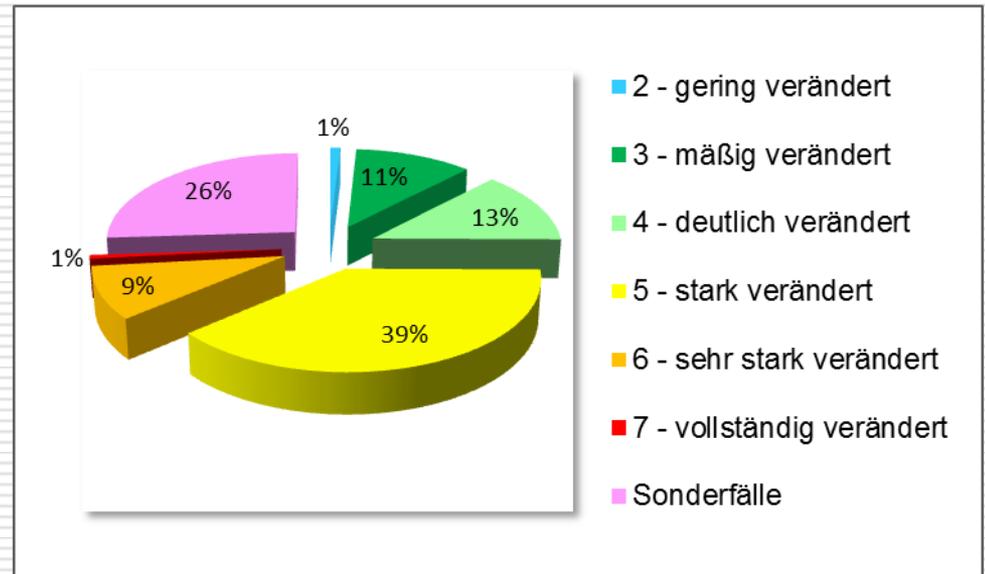
- 26 % Sonderfälle

Strukturklasse	Länge [m]	Anteil [%]
1 - unverändert	0	0
2 - gering verändert	1.400	1
3 - mäßig verändert	16.400	11
4 - deutlich verändert	19.000	13
5 - stark verändert	56.600	39
6 - sehr stark verändert	13.900	9
7 - vollständig verändert	1.000	1
Sonderfälle	38.100	26
Summe	146.400	100

- Gewässerlauf ausgetrocknet
- Gewässerlauf verrohrt
- Gewässerlauf verfüllt
- Stillgewässer
- nicht kartierbar (Moor)
- nicht kartierbar (Siedlung)
- nicht kartierbar (Sperrgebiet)

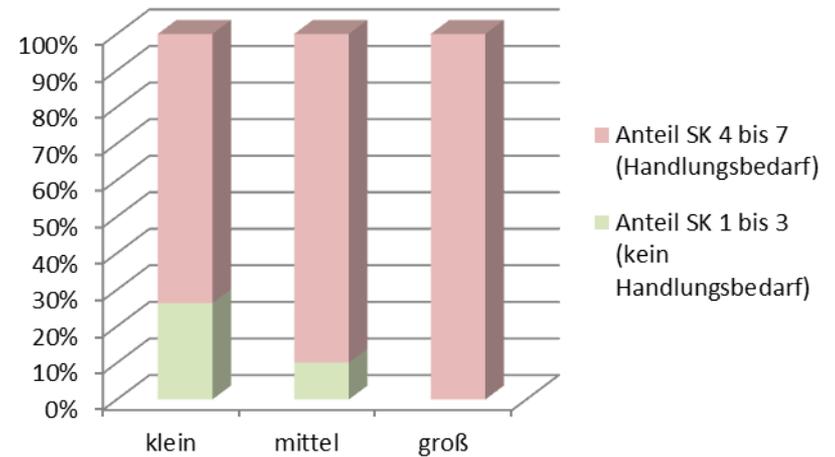
- Auswertung der Strukturklassen nach Gewässergröße:

Gewässergröße	Anteil SK 1 bis 3 (kein Handlungsbedarf)	Anteil SK 4 bis 7 (Handlungsbedarf)
klein ¹	26,4	73,6
mittel ²	10,1	89,9
groß ³	0	100

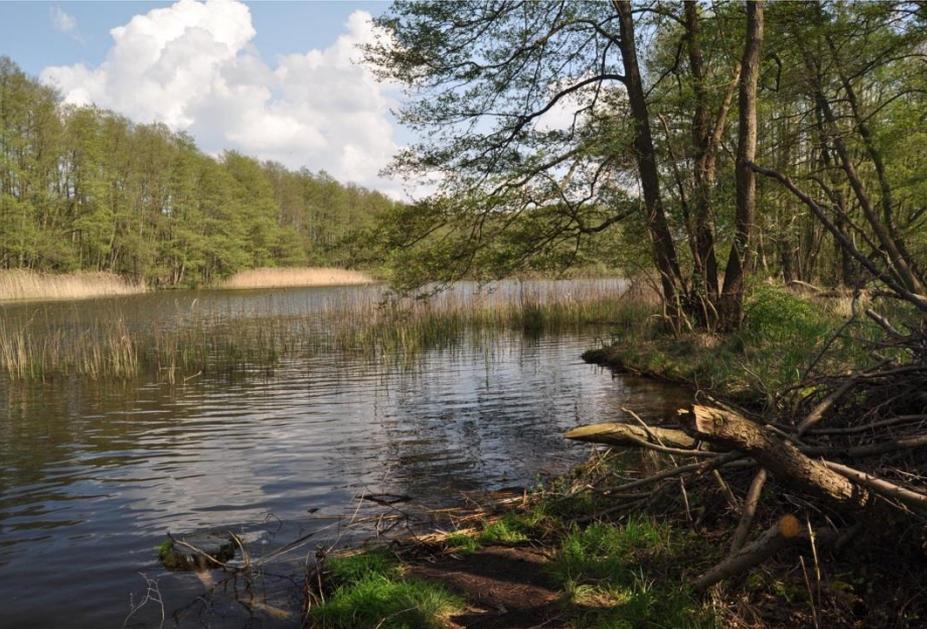
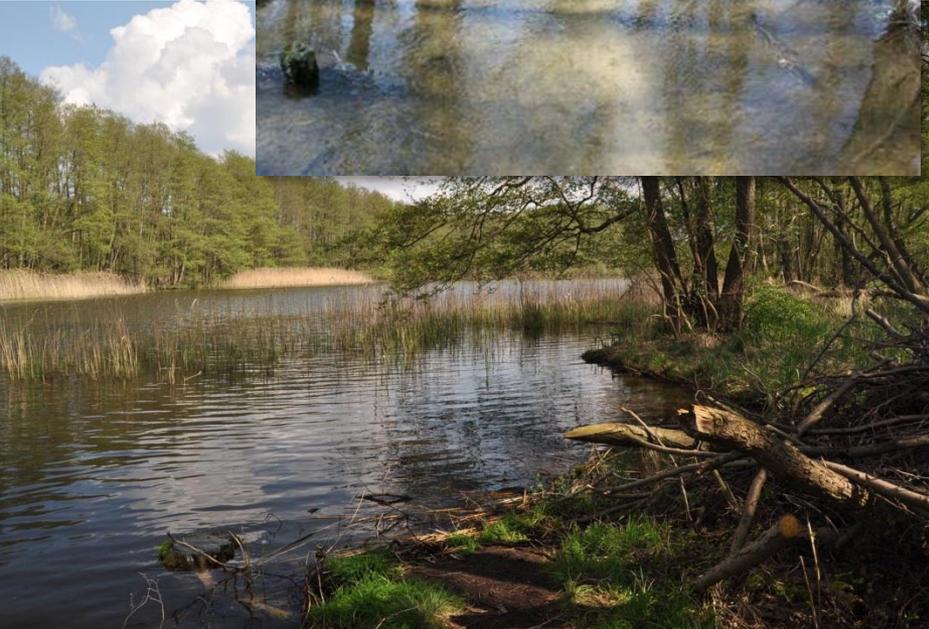
Havel

- oberhalb Stolpsee
- seeausflussgeprägt (Typ 21)
- Strukturklasse 3 (mäßig verändert)

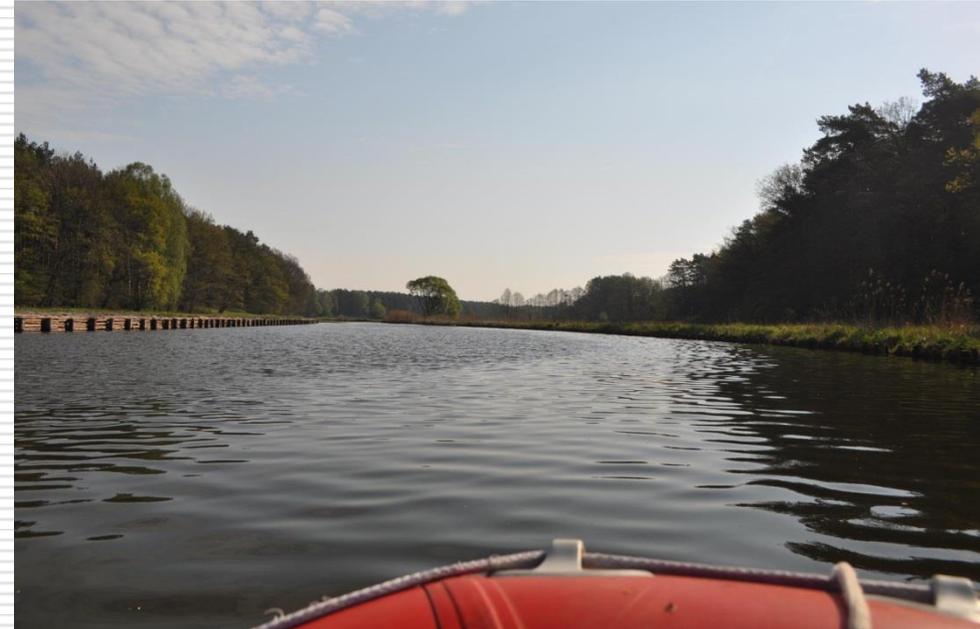
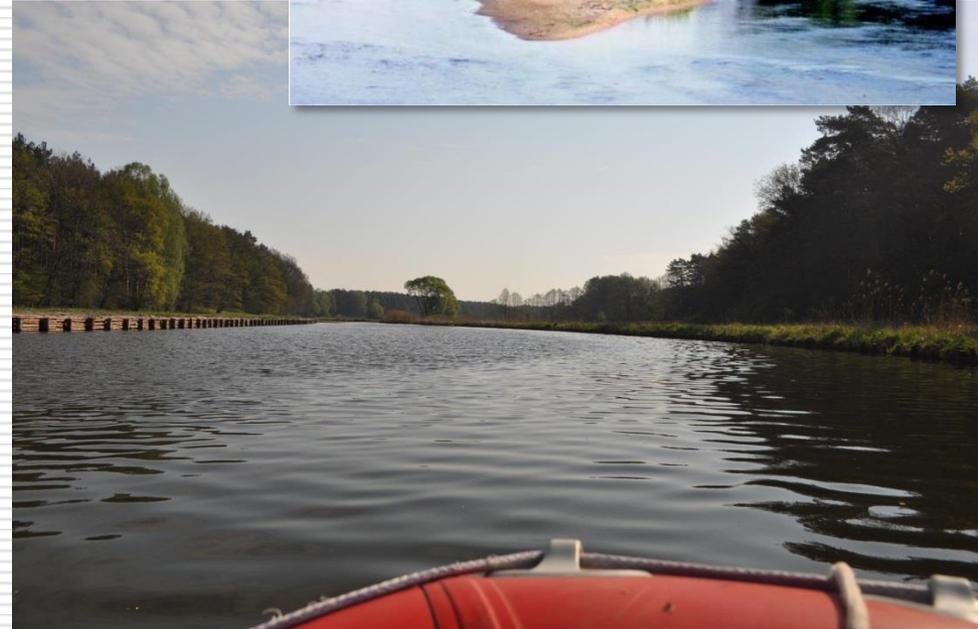
- Höhe Bredereiche
- großer sandgeprägter Tieflandfluss (Typ 15g)
- Strukturklasse 6 (sehr stark verändert)

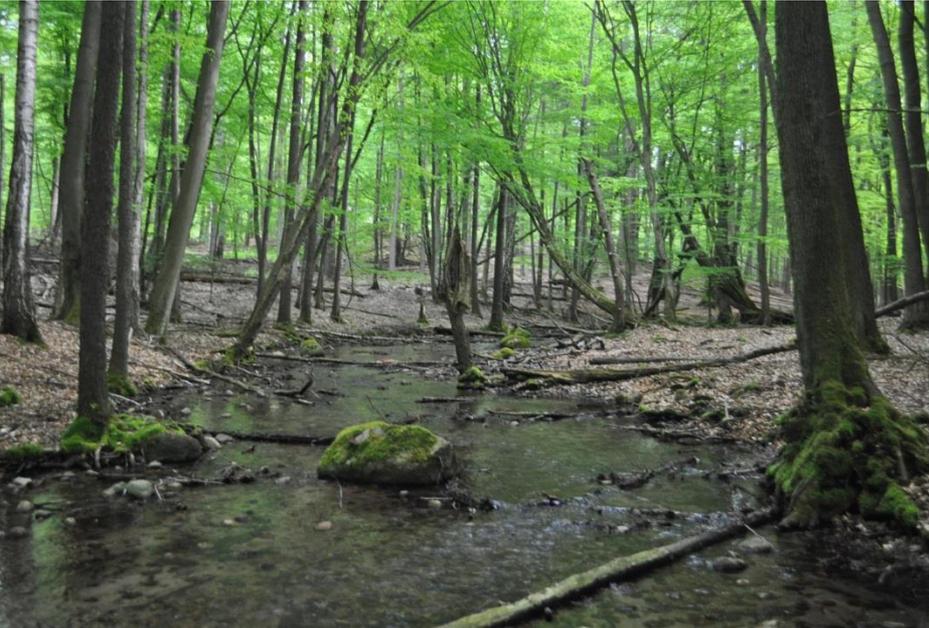
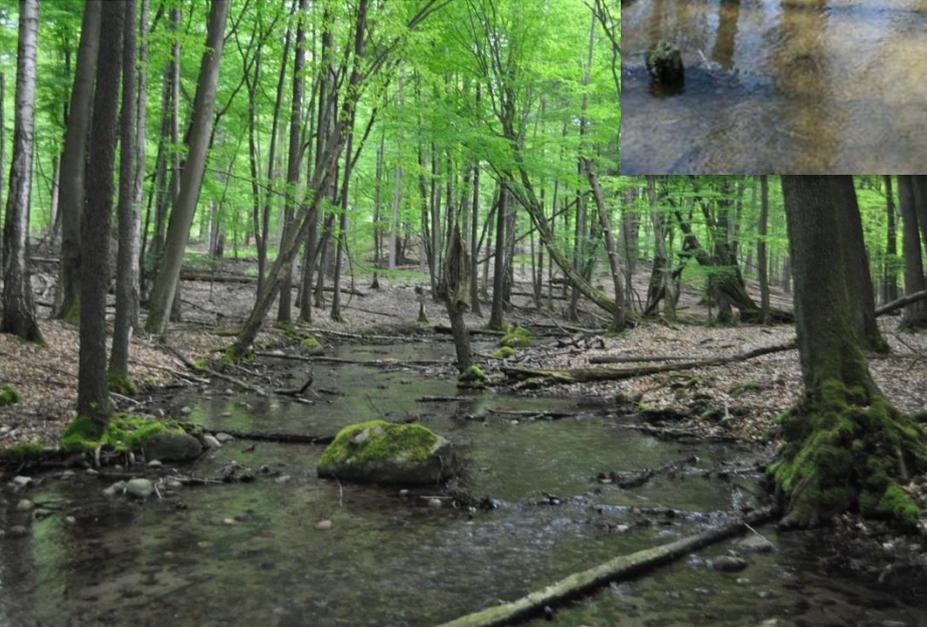
Thymenfließ

- zwischen Brückentin- und Linowsee
- seeausflussgeprägt (Typ 21)
- Strukturklasse 2 (gering verändert)

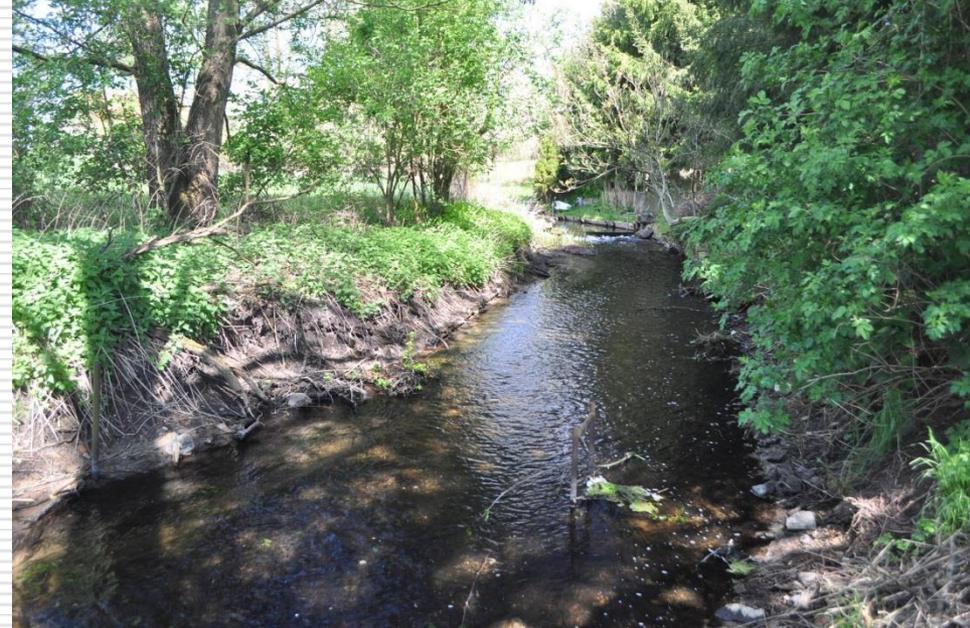
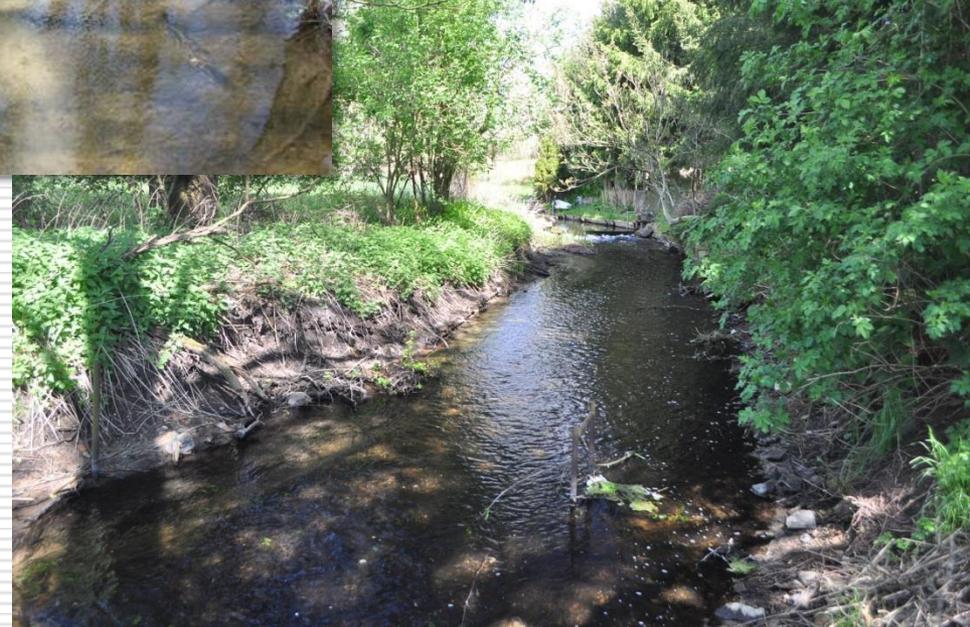
- Ortslage Althymen
- seeausflussgeprägt (Typ 21)
- Strukturgüteklasse 5 (stark verändert)

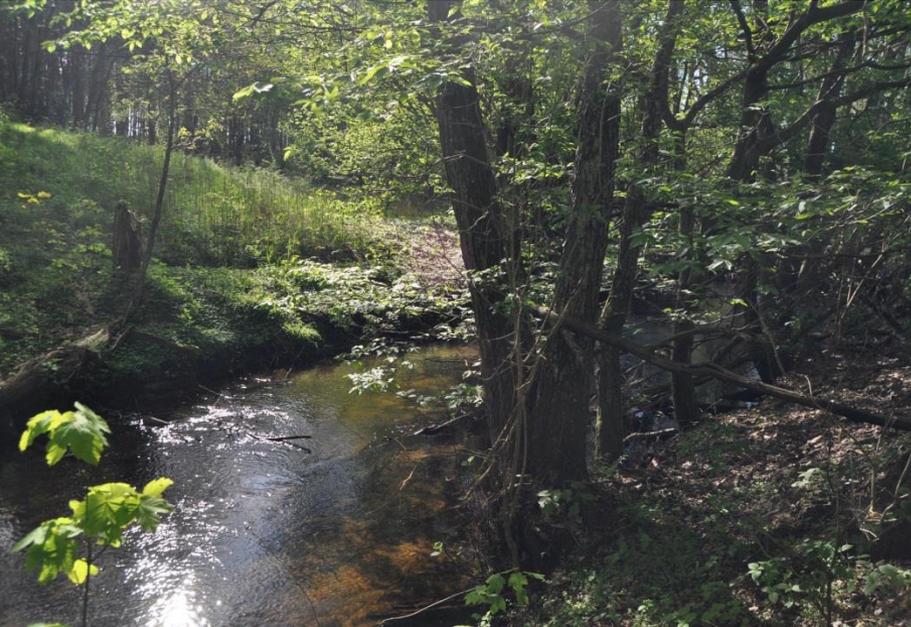
Wentowkanal (Polzowkanal)

- unterhalb Zernikower Mühle
- seeausflussgeprägt (Typ 21)
- Strukturklasse 3 (gering verändert)

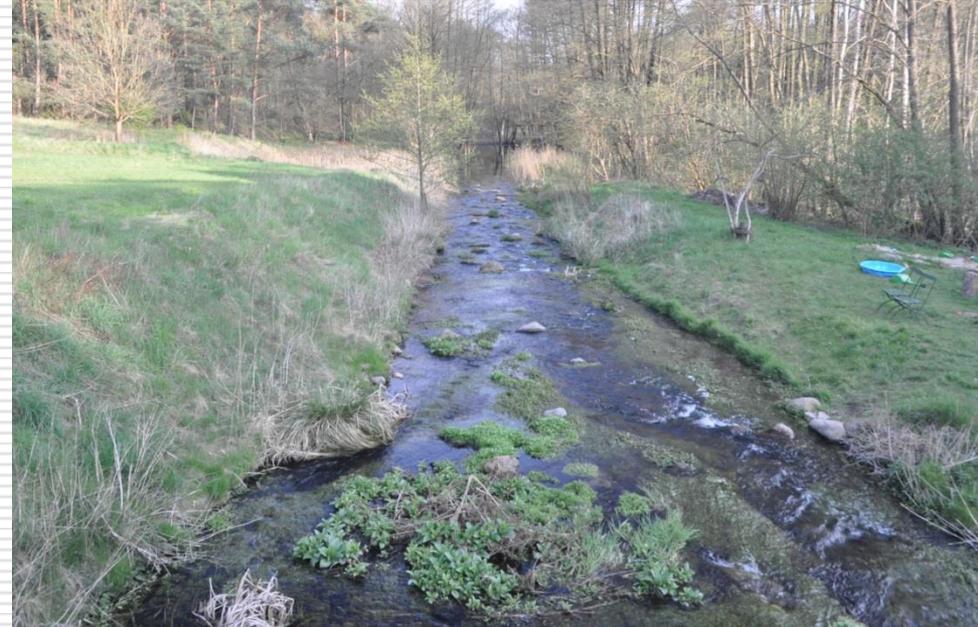
- Höhe Zernikower Mühle
- seeausflussgeprägt (Typ 21)
- Strukturgütekategorie 5 (stark verändert)

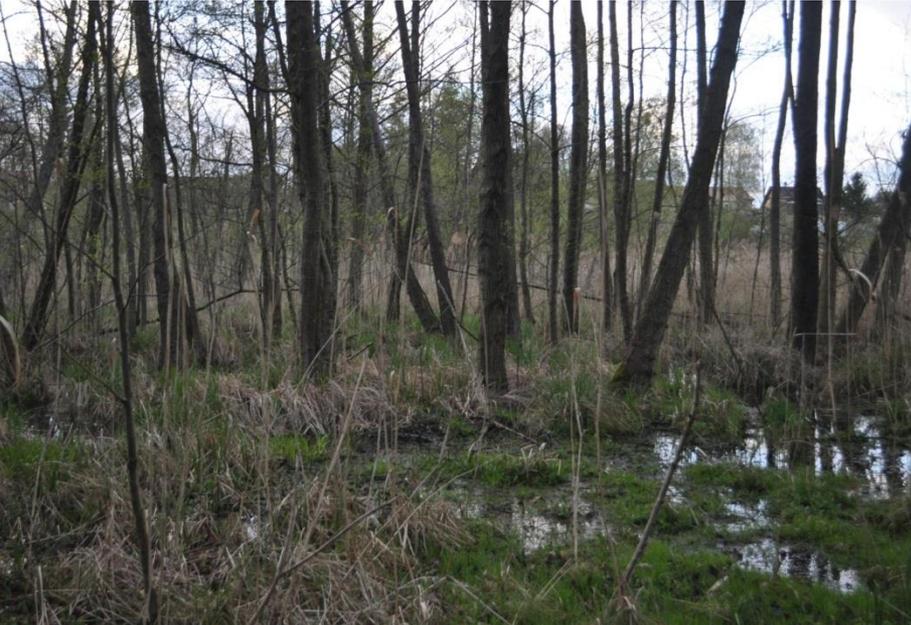
Gallenbeek

- Ortslage Beutel (oh. Kl. Beutelsee)
- organisch geprägter Bach (Typ 11)
- Strukturklasse 3 (gering verändert)

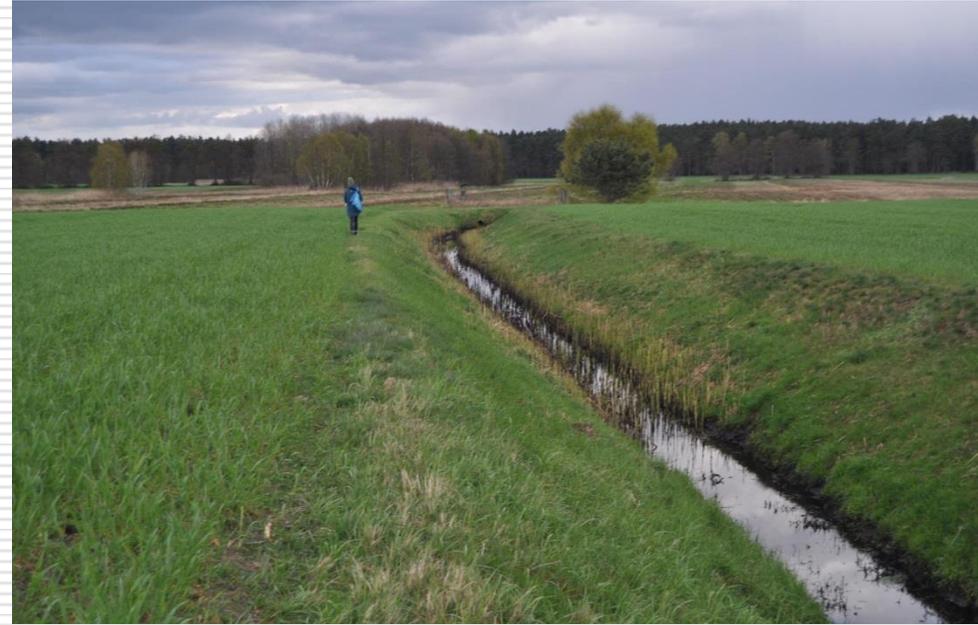
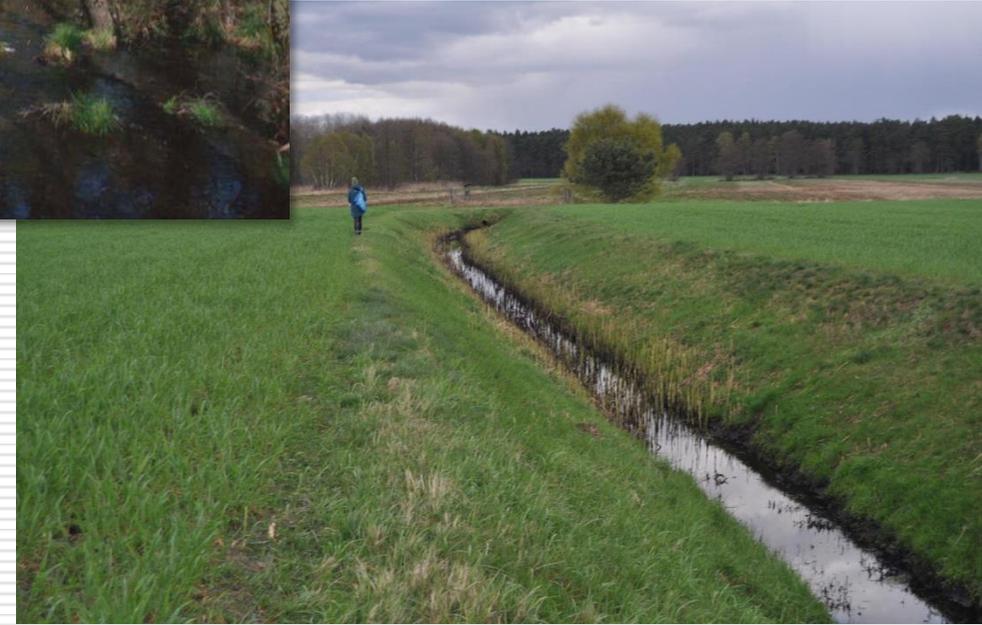
- Langes Moosbruch (2,5 km oh. Beutel)
- organisch geprägter Bach (Typ 11)
- Strukturgüteklasse 6 (sehr stark verändert)

- Langes Moosbruch
- organisch geprägter Bach (Typ 11)
- Strukturgütekategorie 6 (sehr stark verändert)

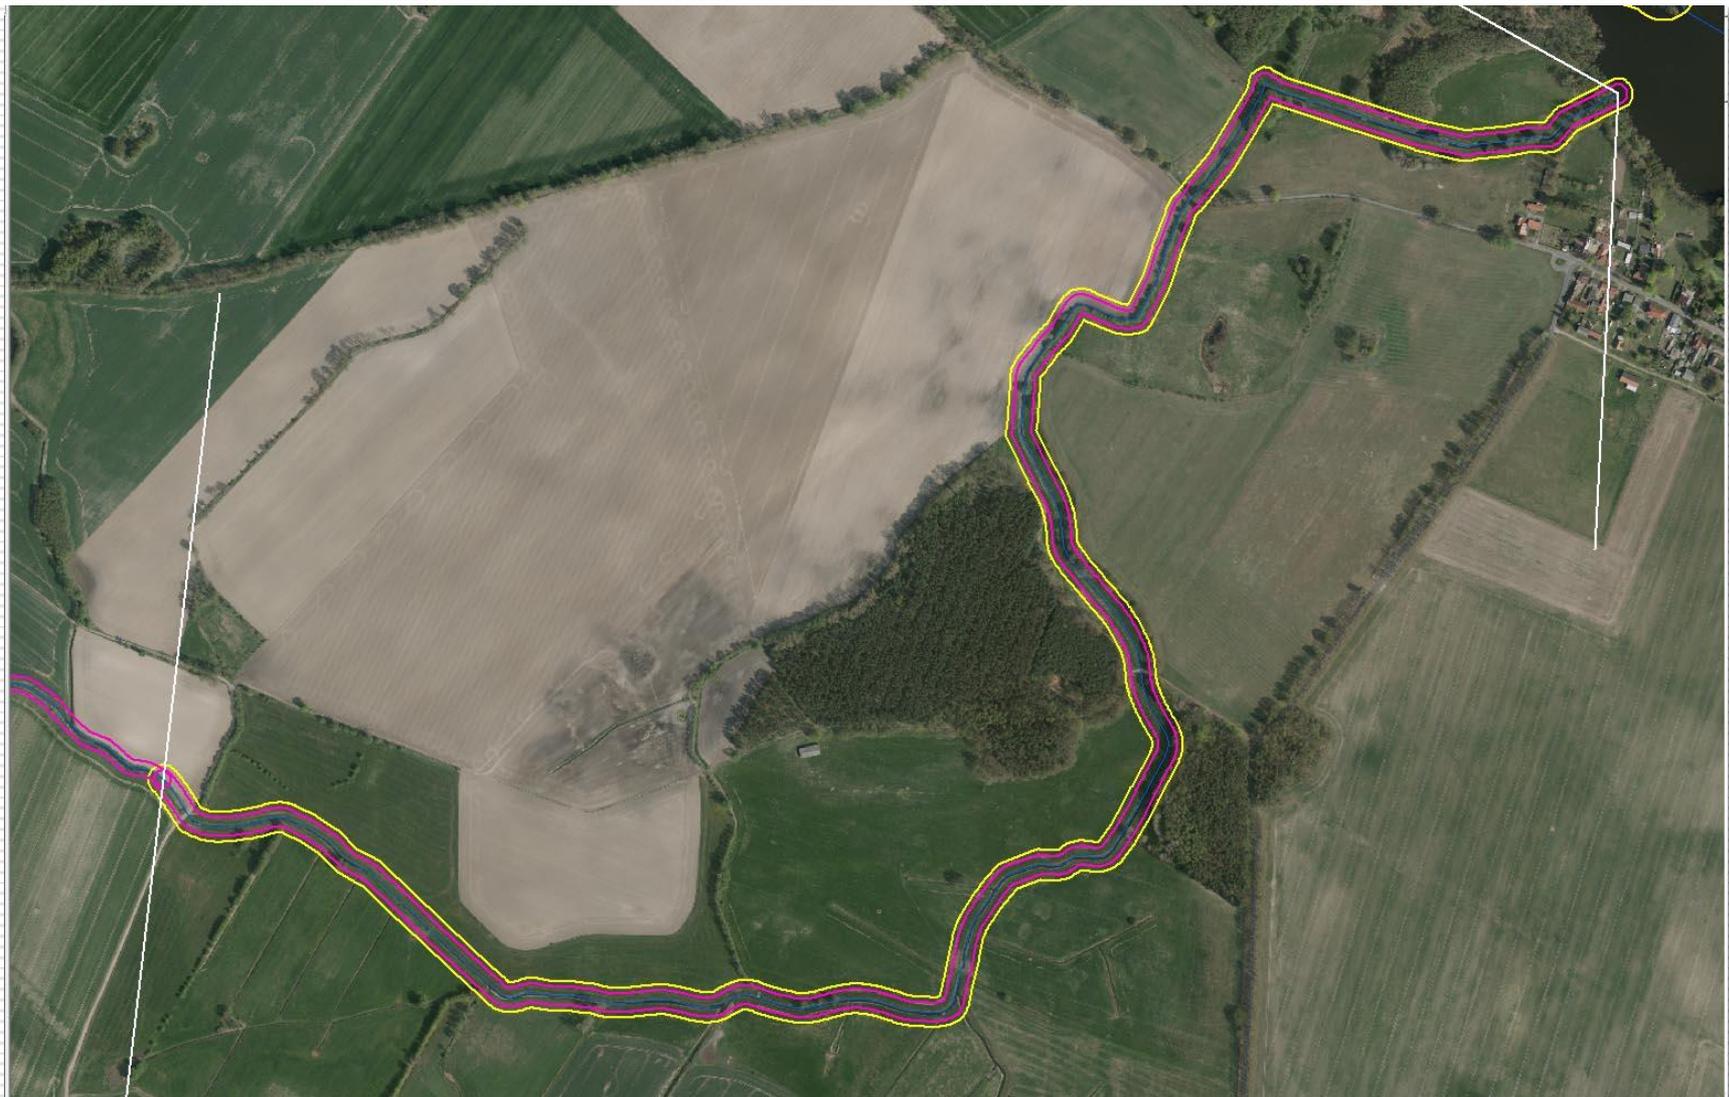
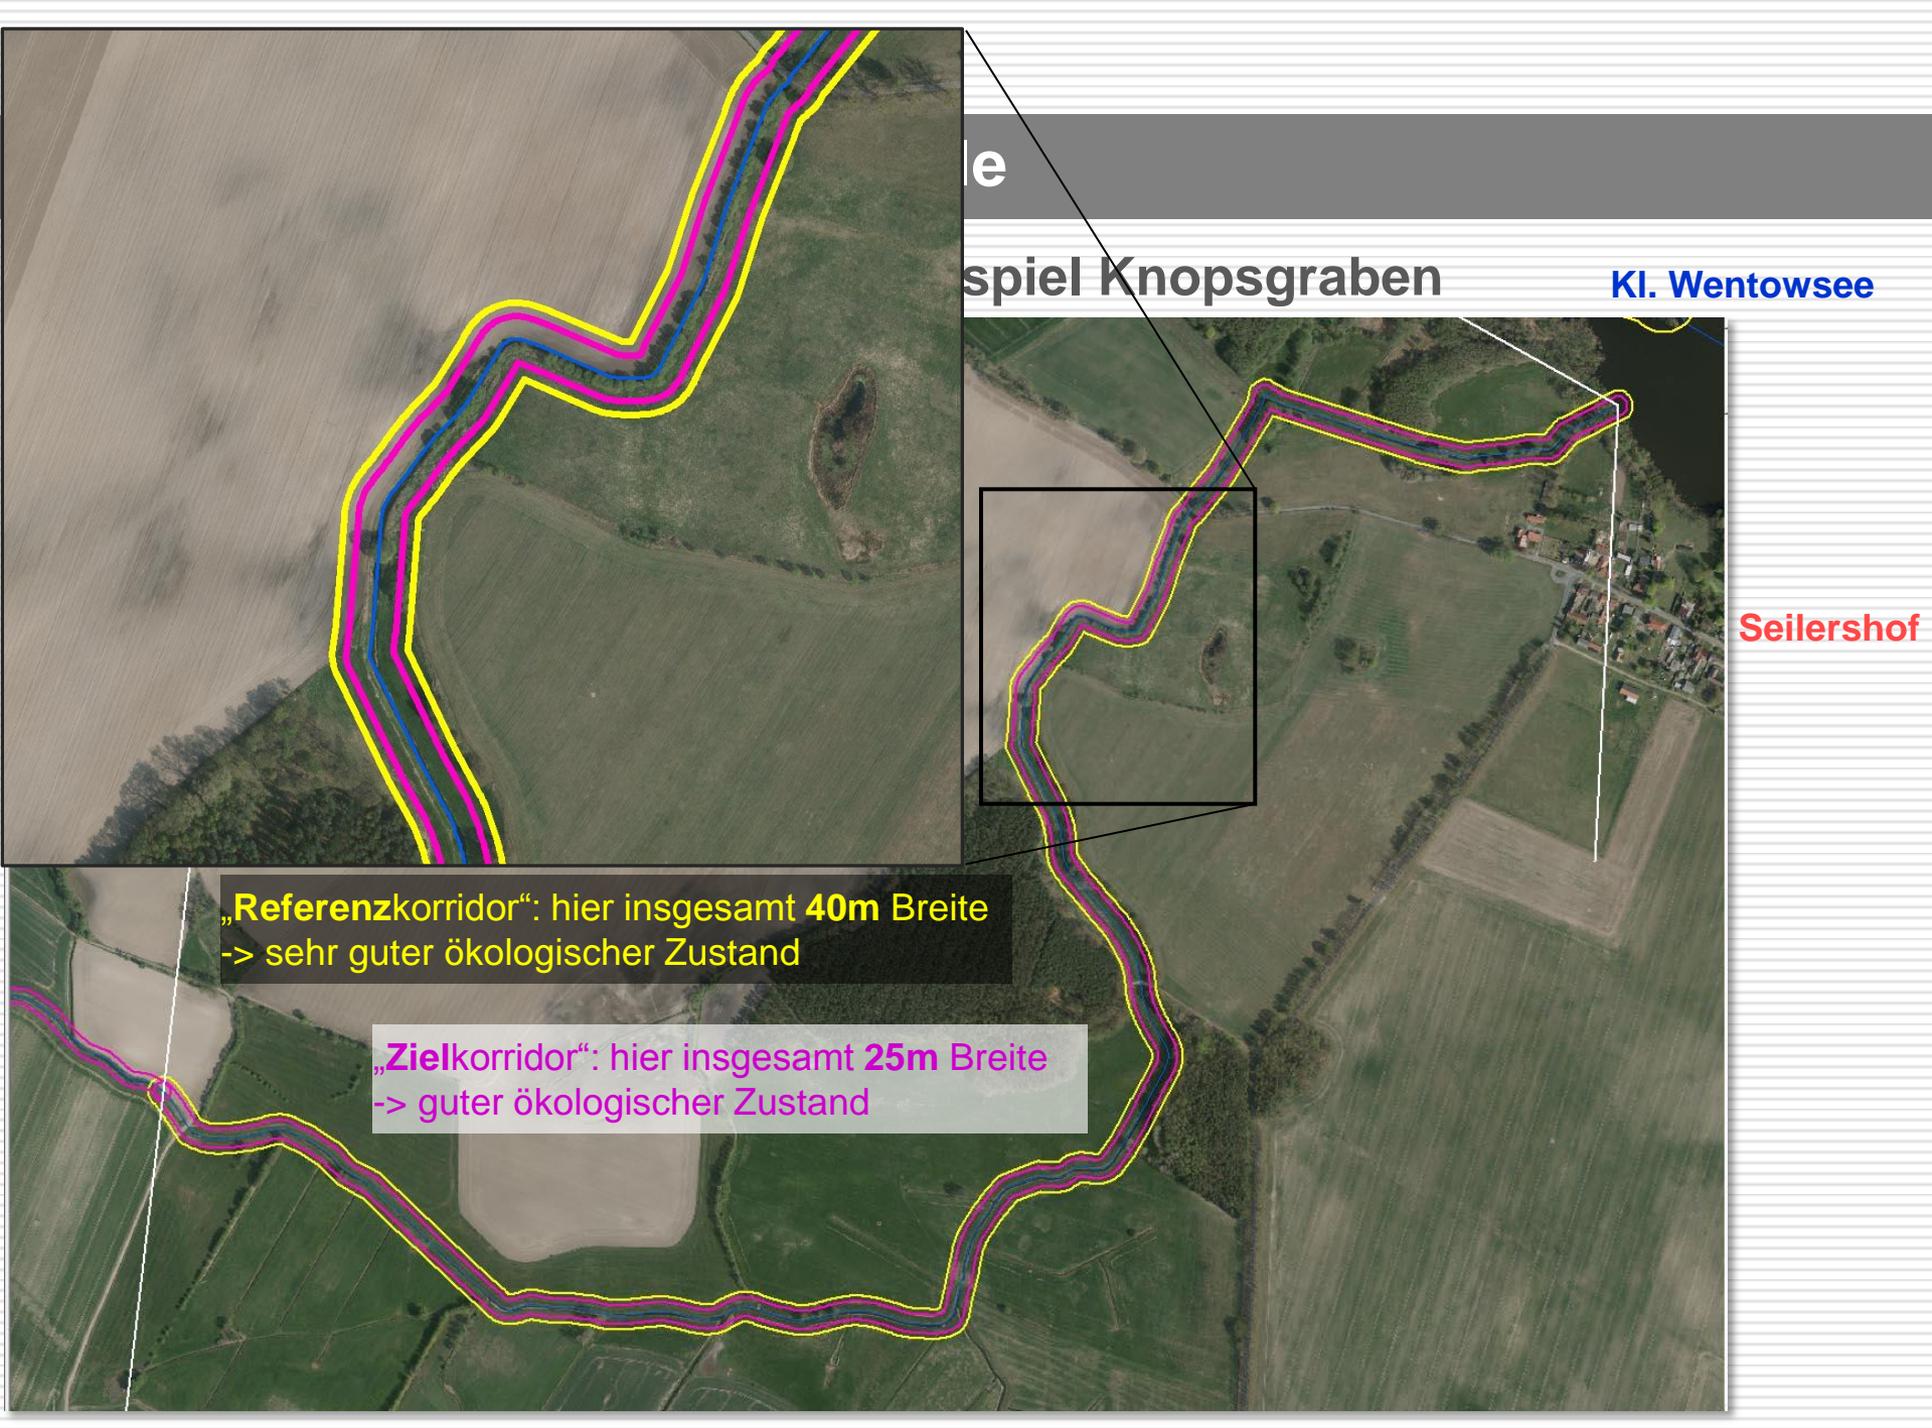
Referenz- und Zielkorridor am Beispiel Knopsgraben

„Referenzkorridor“: hier insgesamt **40m** Breite
-> sehr guter ökologischer Zustand

„Zielkorridor“: hier insgesamt **25m** Breite
-> guter ökologischer Zustand

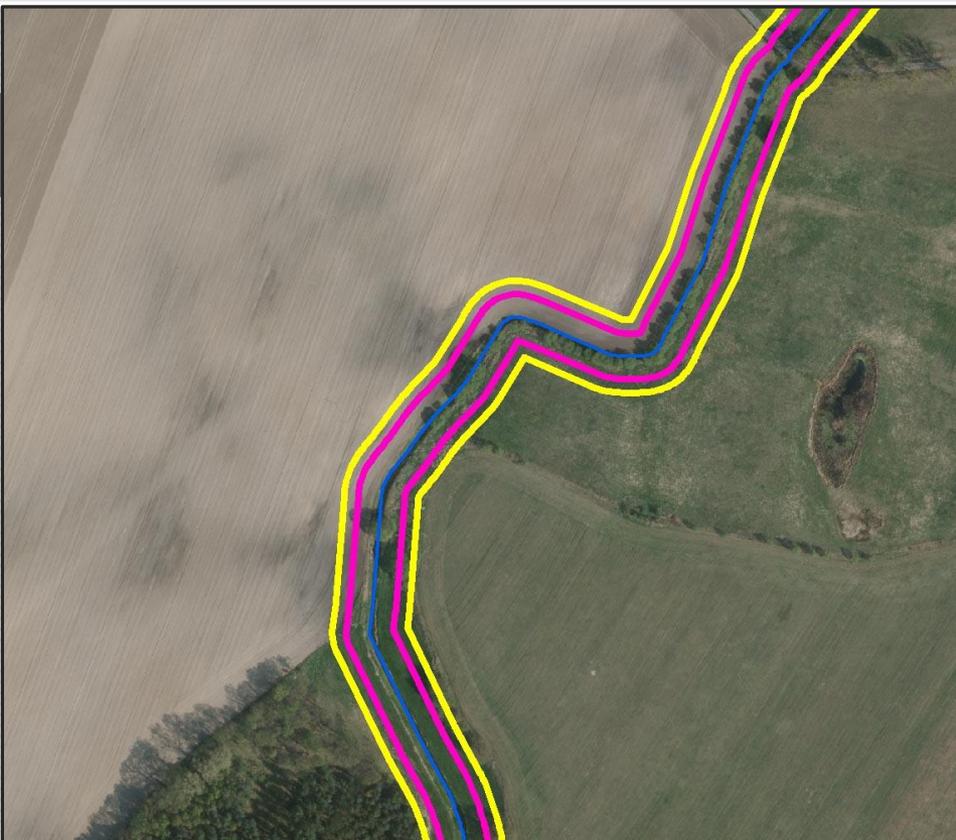
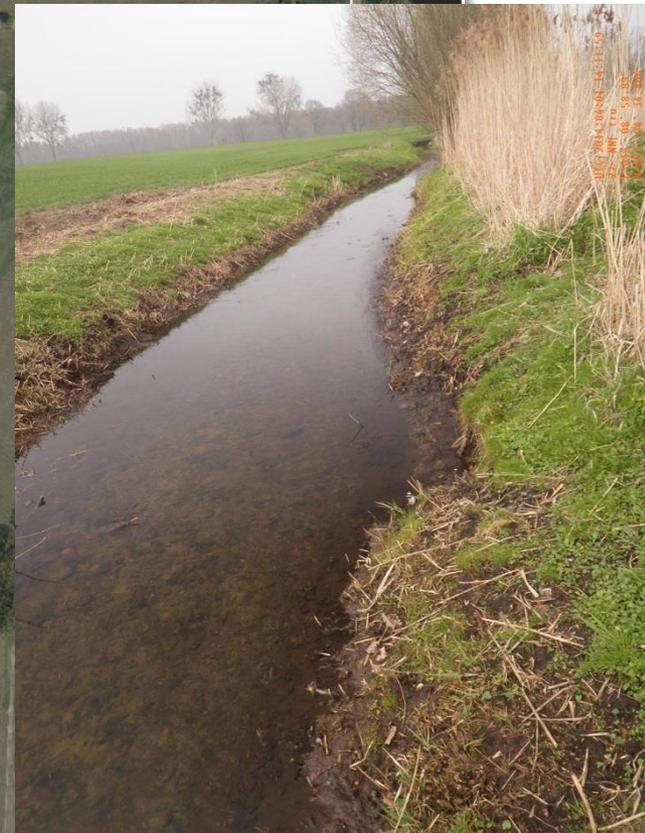
Beispiel Knopsgraben

„Referenzkorridor“: hier insgesamt **40m** Breite
-> sehr guter ökologischer Zustand

„Zielkorridor“: hier insgesamt **25m** Breite
-> guter ökologischer Zustand
