GEK „Obere Havel – Teil 1a“ (Boberow bis Döllnfließ)

Ergebnisse der Struktur-Kartierung der Fließgewässer

1. PAK

11. November 2014

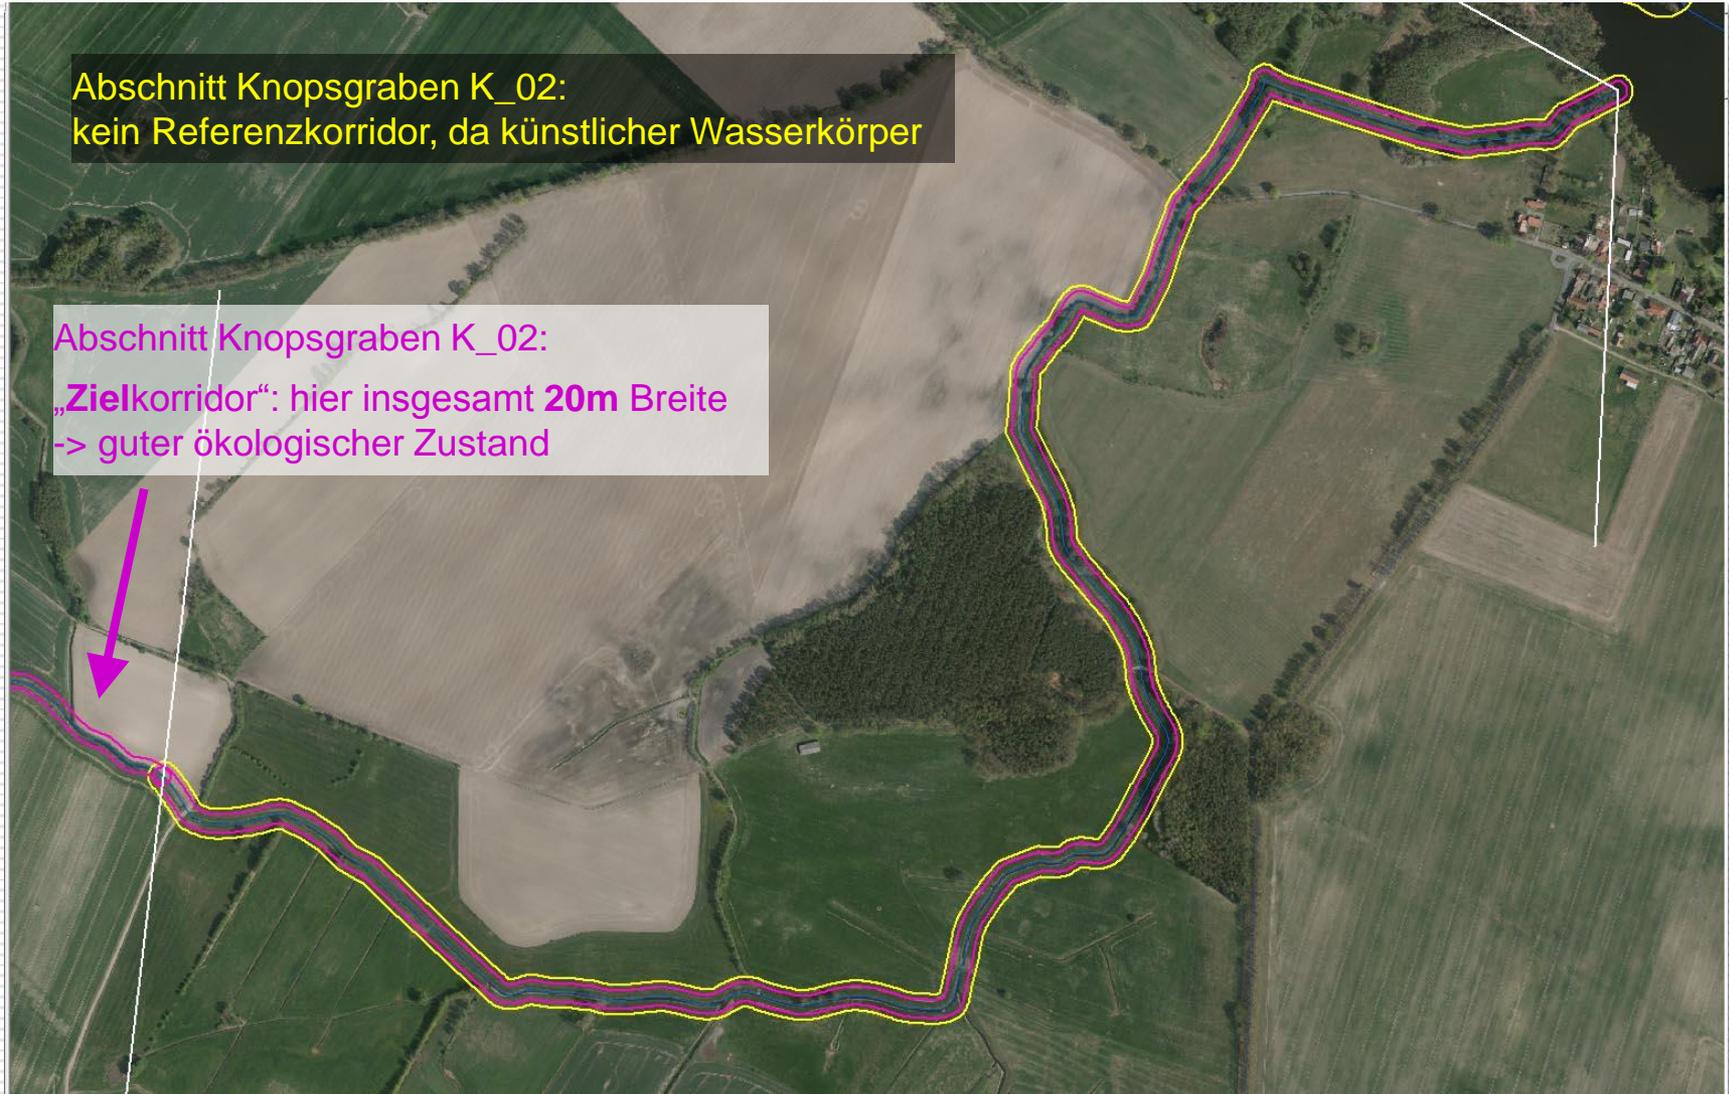
Referenz- und Zielkorridor am Beispiel Knopsgraben

Abschnitt Knopsgraben K_02:
kein Referenzkorridor, da künstlicher Wasserkörper

Abschnitt Knopsgraben K_02:
„Zielkorridor“: hier insgesamt **20m** Breite
-> guter ökologischer Zustand
