1. Ergebnisse der Gewässerbegehung

2. Defizitanalyse

Bauwerkskartierung

Fließgeschwindigkeitsmessung

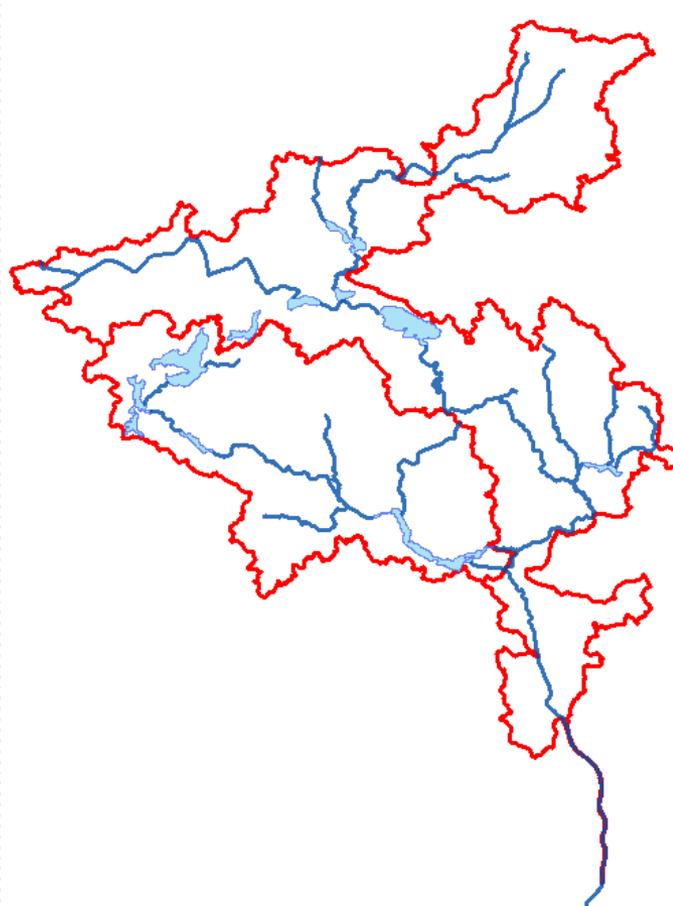
Begehung aller berichtspflichtigen Gewässer in Brandenburg

- Bauwerksart
- Beschreibung
- Material
- Breite/Länge/Durchmesser
- Durchgängigkeit
- Baulicher Zustand
- Fotodokumentation

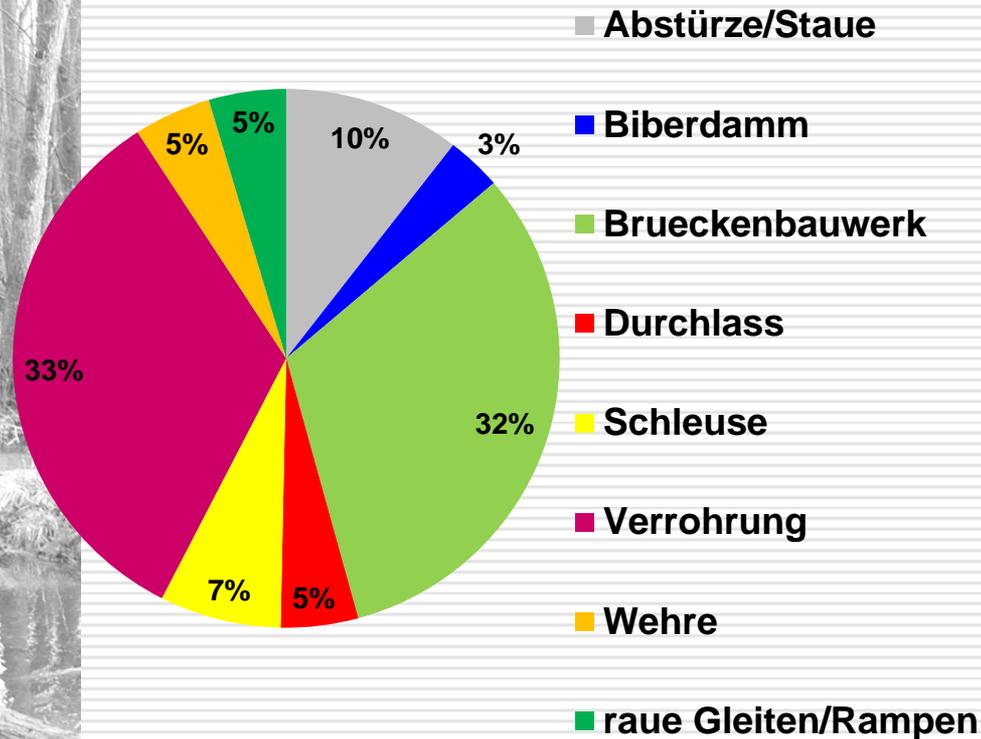
Σ Bauwerke: 205

Σ Querbauwerke*: 153

* Bauwerke ausgenommen: Entnahmestellen, Einleitungen, Pegel/Messstellen, Schöpfwerke im Nebenschluss

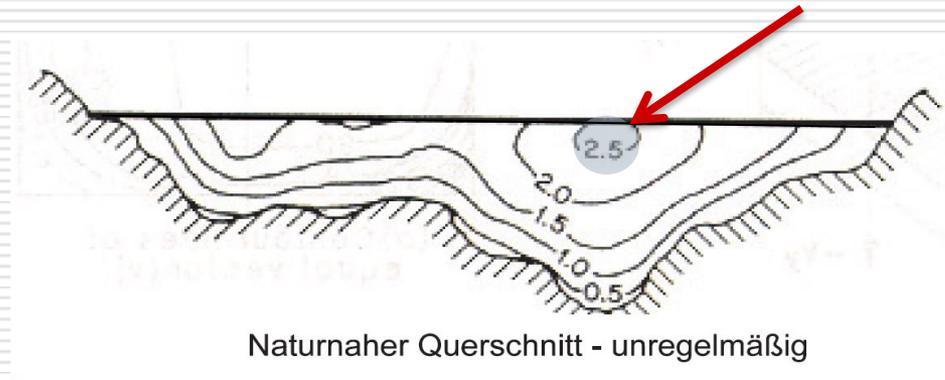
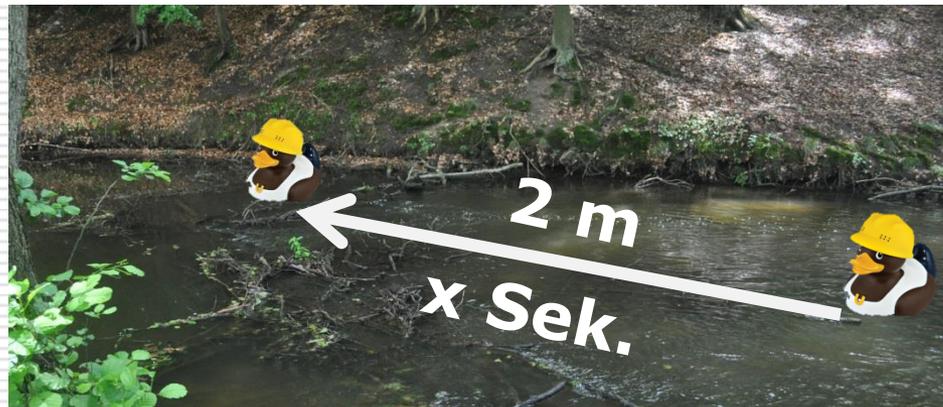
- Messung alle 100 m /200 m der „Stromstrichgeschwindigkeit“

- $\text{Geschwindigkeit} = (\text{Zeit}/\text{Strecke})^{-1}$

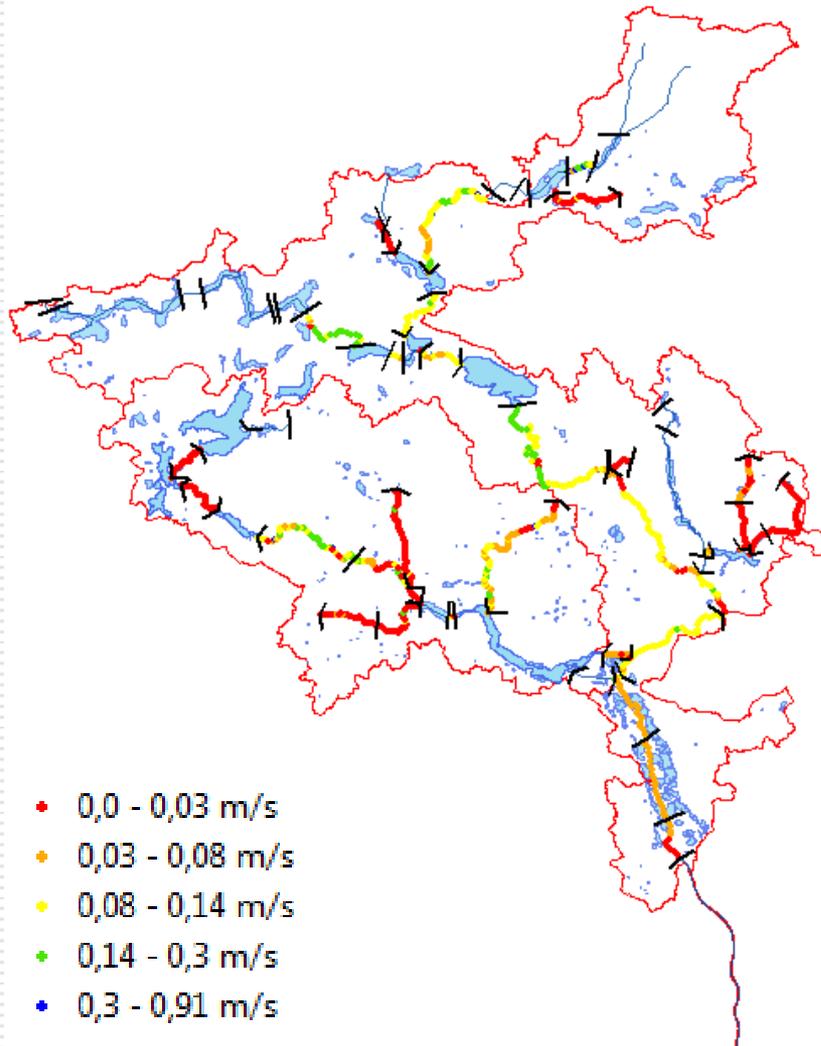
- Geschwindigkeitsverteilung
- Strömungsdiversität
- Grundlage für Zustandsklassenbildung

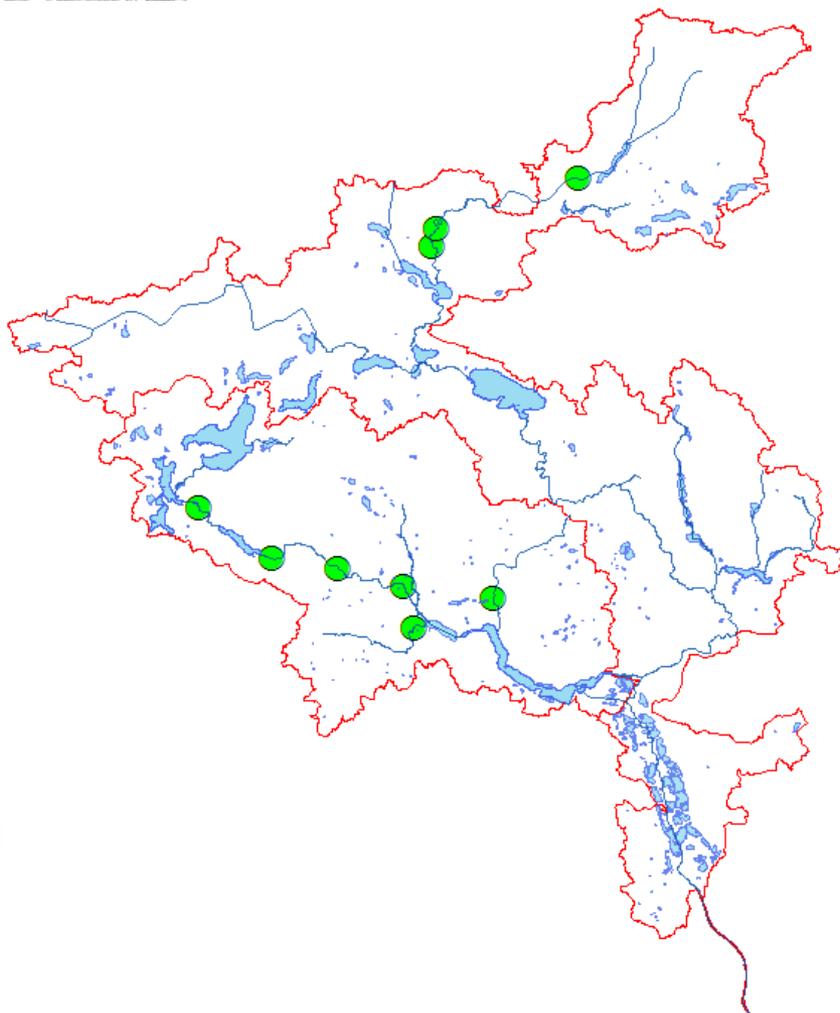
- Feststellung von konkreten Abflüssen bei MQ_{August}
- Zuordnung von Abflüssen zum Strömungsbild der Begehung

Gesamtdurchfluss:	0,17430	m ³ /s
Gesamtfläche:	1,12950	m ²
mittlere Geschwindigkeit:	0,15431	m/s
Stromstrichgeschwindigkeit:	0,26000	m/s

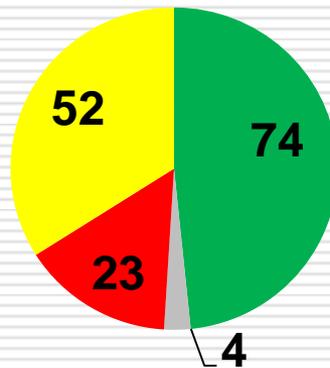
Durchgängigkeit Bauwerke

(aggregiert, absolut)

- gegeben
- nicht bewertbar
- nicht gegeben
- teilweise/zeitweise gegeben

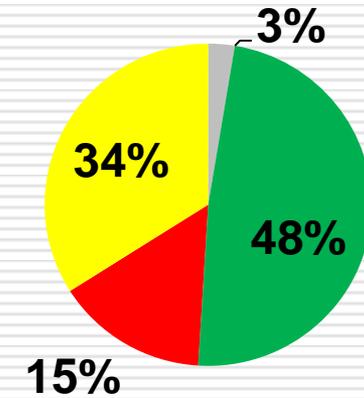
Durchgängigkeit Bauwerke

(aggregiert, prozentual)

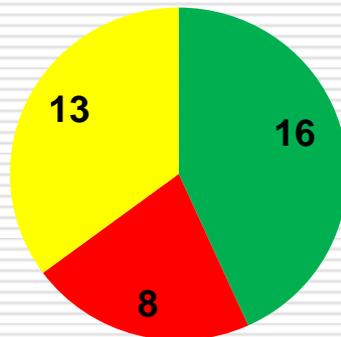
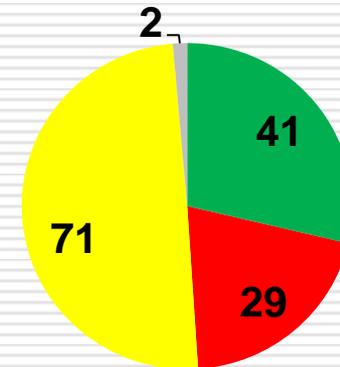
Durchgängigkeit Planungsabschnitte (Fische)

Anzahl von Planungsabschnitten

Anzahl Gewässerstrecke (km)

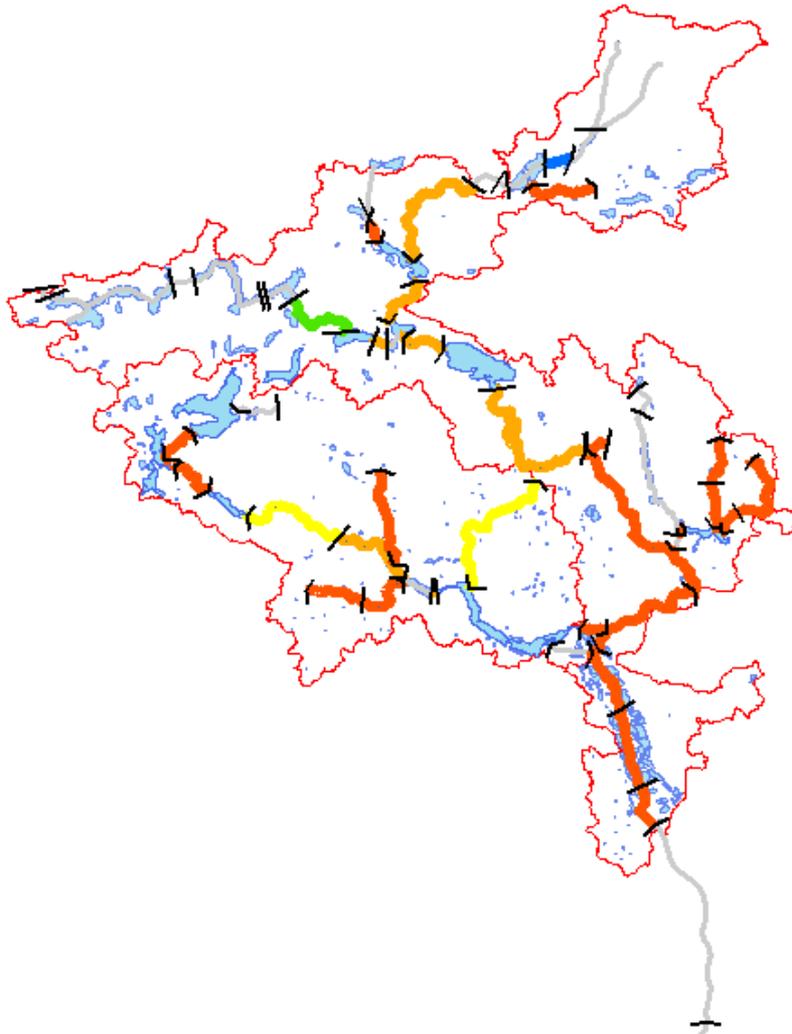
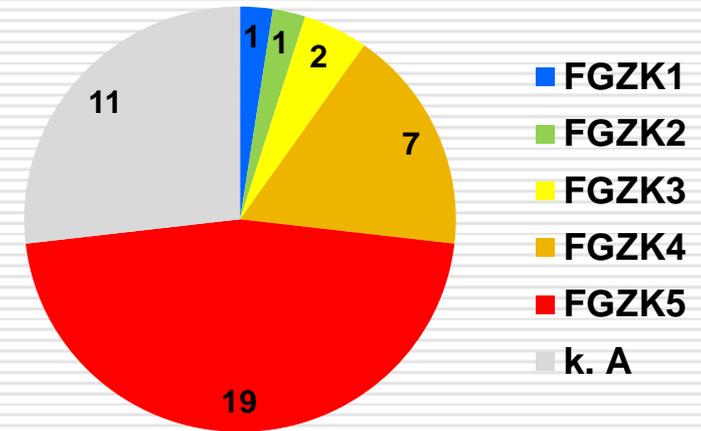
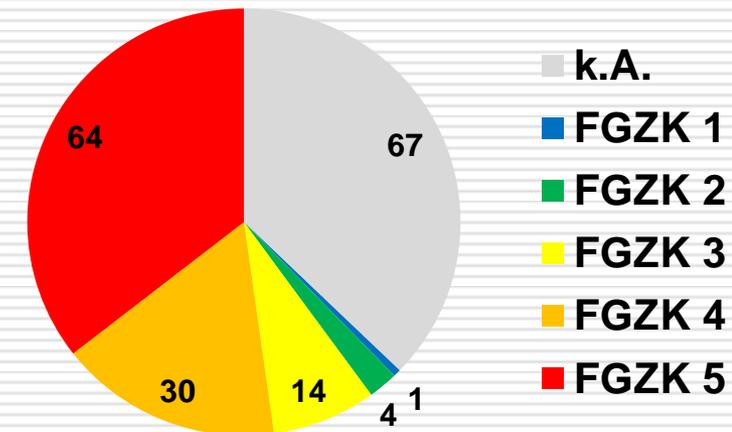
Fließgeschwindigkeitszustandsklassen

Anzahl von Planungsabschnitten

Anzahl Gewässerstrecke (km)

LAWA- Gewässertyp	Klasse 1 (sehr gut)	Klasse 2 (gut)	Klasse 3 (mäßig)	Klasse 4 (unbefriedigend)	Klasse 5 (schlecht)
11	25 ... 15	14...12	11 ... 9	8 ...6	5 ...0
12	25 ... 20	19...16	15 ... 12	11 ...8	7... 0
14	40 ... 25	24...20	19 ... 15	14 ...10	9 ... 0
15	70 ... 40	39...32	31 ... 24	23 ...16	15 ... 0
15_g	70 ... 37	36...30	29 ... 22	21 ...15	14 ... 0
16	100 ... 45	44...36	35 ... 27	26 ...18	17 ... 0
17	200 ... 60	59...48	47 ... 36	35 ...24	23 ... 0
18	40 ... 25	24...20	19 ... 15	14 ...10	9 ... 0
19	25 ... 15	14...12	11 ... 9	8 ... 6	5 ... 0
20	200 ... 60	59...48	47 ... 36	35 ...24	23 ... 0
21	40 ... 25	24...20	19 ... 15	14 ...10	9 ... 0
Gräben (künstliche Gewässer)	Aufgrund der Priorität konsequenten Wasser- und Nährstoffrückhalts in der Landschaft wird die Fließgeschwindigkeit in Gräben nicht bewertet.				
Kanäle	Aufgrund der Stauhaltung für die Schifffahrt bei übergroßen Querprofilen bleibt die Fließgeschwindigkeit ohne Bewertungsrelevanz.

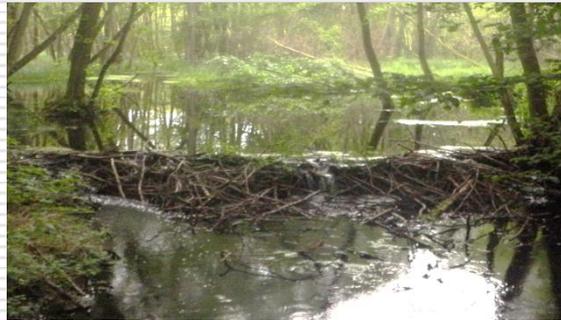
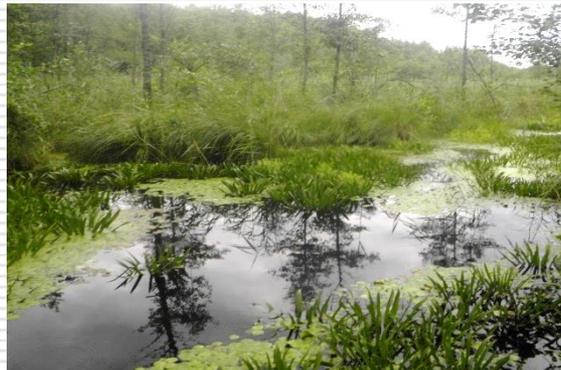
Beispiel 1: Pölzer Fließ

- Mit Blick auf die Ziele der WRRL und die Maßnahmenplanung müssen Ergebnisse interpretiert werden

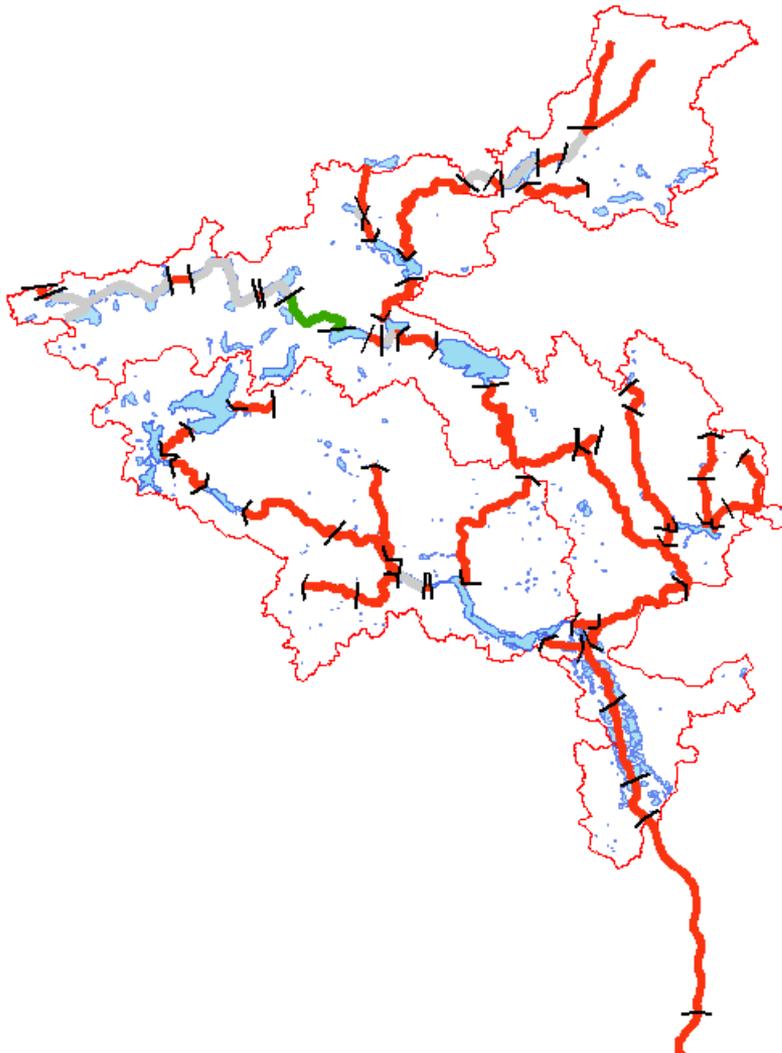
Rückstau

Definition:

25% der Fließstrecke weisen
eine FGZK ≤ 4 auf

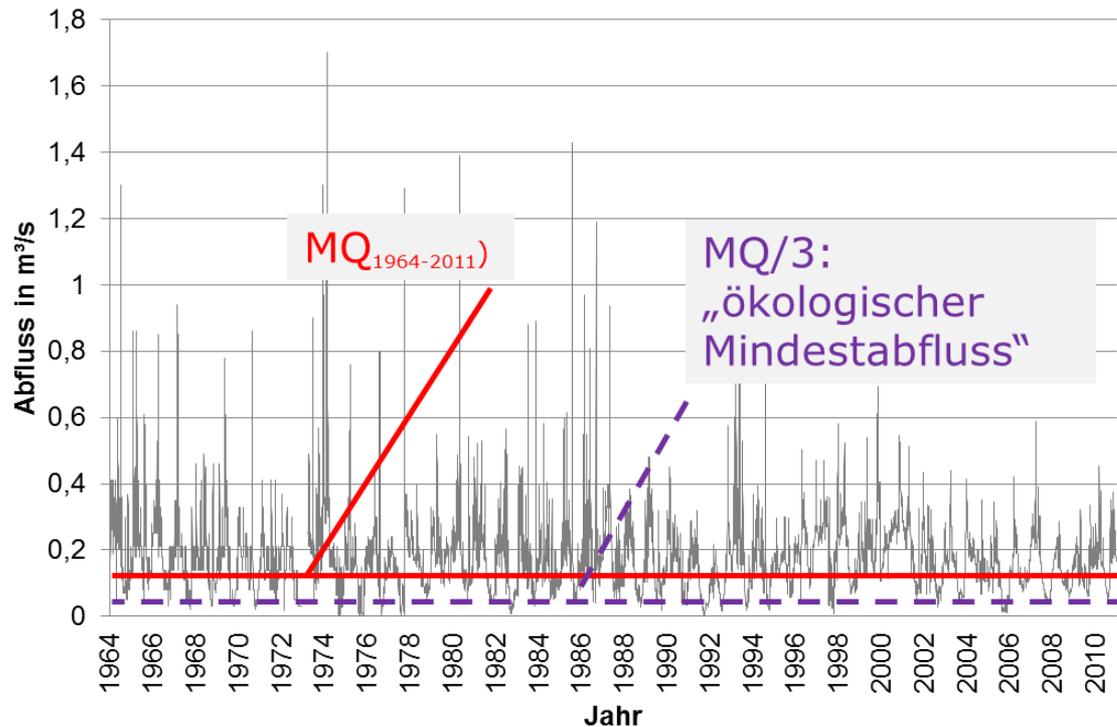
Vergleich der **Unterschreitungshäufigkeit** von ökologischen Mindestabflüssen im IST-Zustand (Pegelreihe) und im quasinatürlichen Zustand (Modell ArcEGMO)

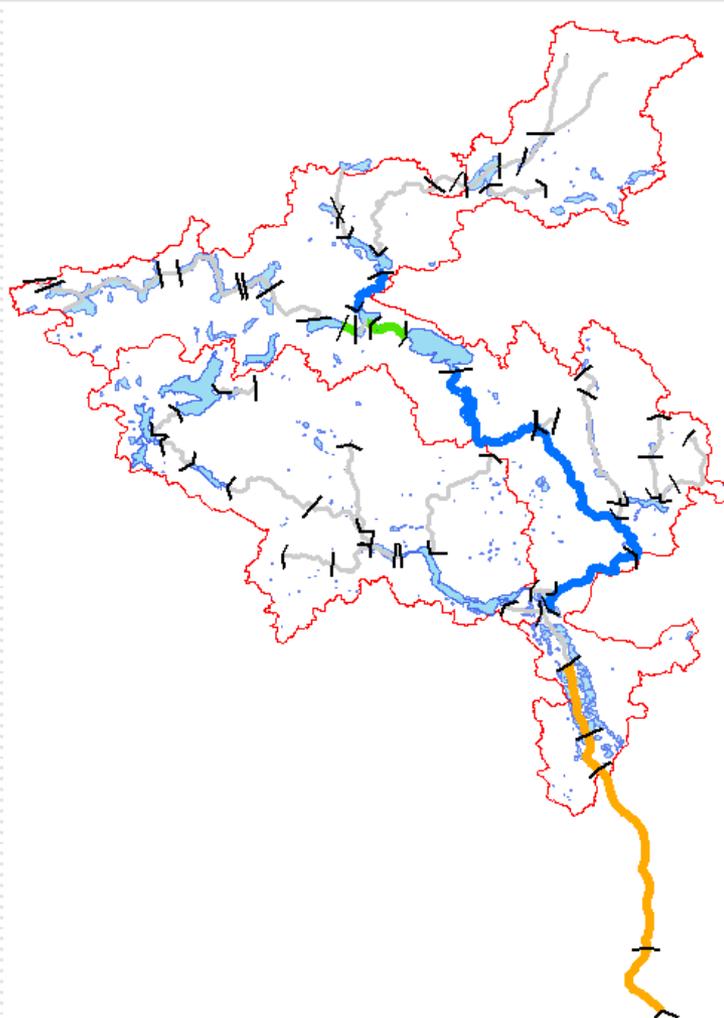
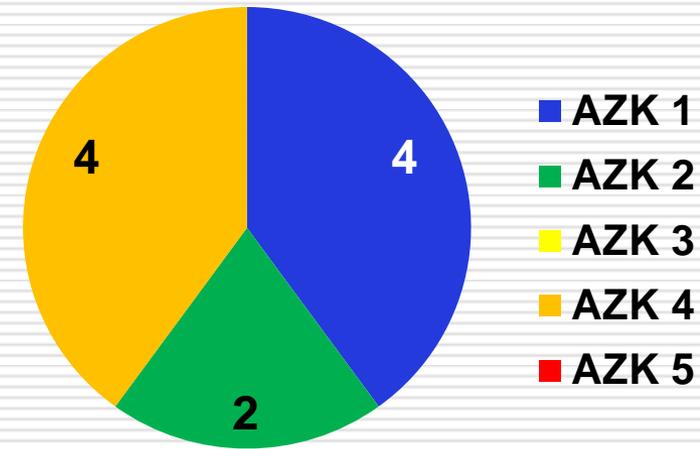
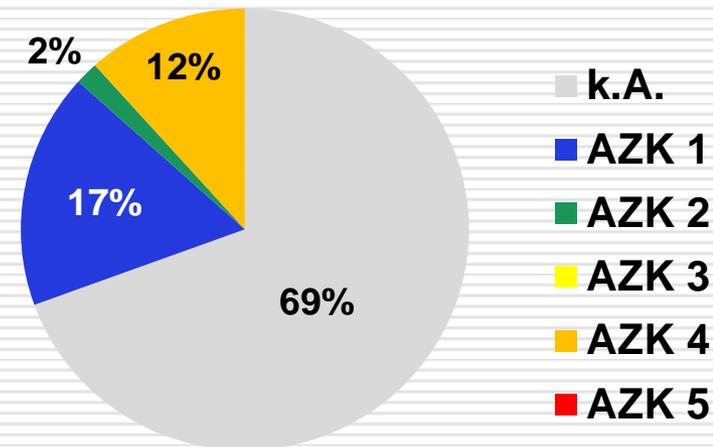
Abflusszustandsklassen

Anzahl von Planungsabschnitten

Anzahl Gewässerstrecke (km)

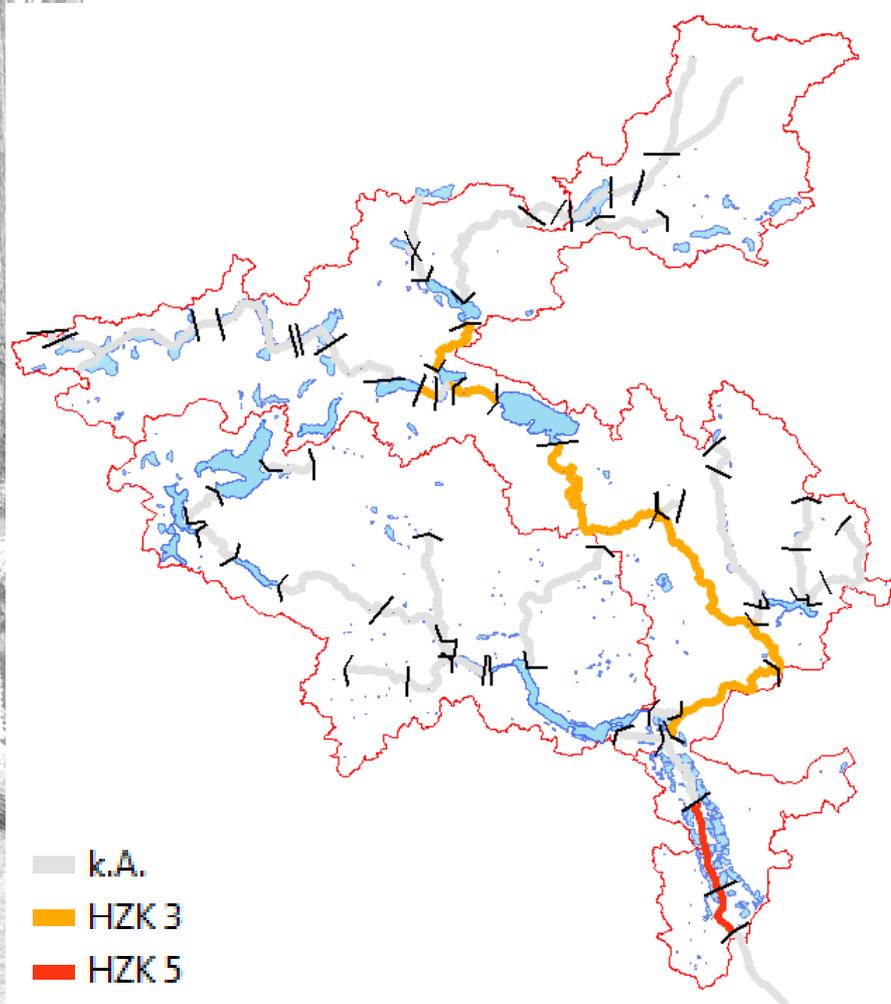
Hydrologische Zustandsklassen

Mittelwertbildung aus FGZK
und AZK

- Ergebnisse liegen für Teile
von Hegensteinfließ und
Havel vor
