Abschnittsblätter (Seen)

Gewässername	Nesselpfuhl	WK-Code	8000158127295
Planungsabschnitt	8000158127295_01	Segment-Nr.	1 & 9 bis 20
Gewässerkategorie	Standgewässer	typischer Aspekt

Gewässername	Nesselpfuhl	WK-Code	8000158127295
Planungsabschnitt	8000158127295_02	Segment-Nr.	2 bis 8
Gewässerkategorie	Standgewässer	typischer Aspekt

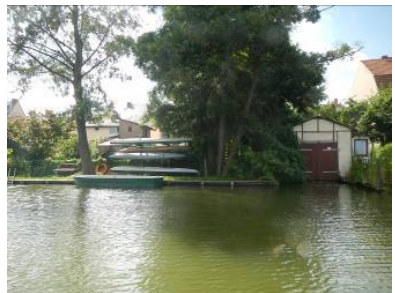
Kategorie (Bestandsaufnahme)	NWB		
Kategorie (validiert)	NWB		
LAWA-Typ (Bestandsaufnahme)	k.A.		
LAWA-Typ (validiert)	k.A.		
Typische Belastungen (Plan.abschn.)	Stege und Bootshäuser im Sub- und Eulitoral, senkrechter Uferverbau (überwiegend Faschinen) im Eulitoral und dörfliche Bebauung (Lychen), Schrebergärten und landwirtschaftliche Flächen im Umland

Ziel	Herstellung des guten ökologischen Zustandes durch: Verbesserung des anthropogen beeinträchtigten Wasserhaushaltes Reduzierung der stofflichen Belastung aus der Uferzone Verbesserung der anthropogen beeinträchtigten Uferstrukturen
Strategie	Prüfung der Genehmigungen und der Notwendigkeit des Uferverbaus sowie Möglichkeiten und Realisierung des Rückbaus Prüfung der Genehmigungen und der Notwendigkeit von Steganlagen sowie Möglichkeiten und Realisierung des Umbaus oder Rückbaus Verhinderung der weiteren Ausdehnung der bebauten Fläche über den Flächennutzungsplan

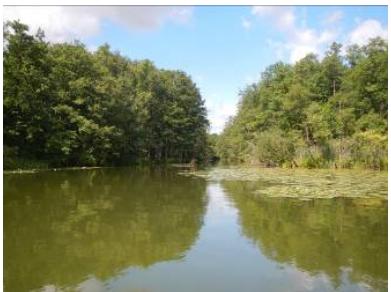
Kategorie (Bestandsaufnahme)	NWB		
Kategorie (validiert)	NWB		
LAWA-Typ (Bestandsaufnahme)	k.A.		
LAWA-Typ (validiert)	k.A.		
Typische Belastungen (Plan.abschn.)	Bootsverkehr im Sublitoral (unmotorisiert) und extensive Grünlandnutzung im Epilitoral

Ziel	Herstellung des guten ökologischen Zustandes durch: Verbesserung des anthropogen beeinträchtigten Wasserhaushaltes Reduzierung der stofflichen Belastung aus der Uferzone Sicherung der naturnahen Uferstrukturen
Strategie	Prüfung der Möglichkeiten und Realisierung der Extensivierung der landwirtschaftlichen Nutzung der landseitigen Uferzone durch Ausgleichszahlungen oder Flächenankauf, Anlage von Gewässerrandstreifen Verhinderung der weiteren Ausdehnung der bebauten Fläche über den Flächennutzungsplan
