Abschnittsblätter (Seen)

Gewässername	Polsensee		WK-Code	800015814839
Planungsabschnitt	800015814839_01		Segment-Nr.	1 & 25 bis 40
Gewässerkategorie	Standgewässer		typischer Aspekt

Gewässername	Polsensee		WK-Code	800015814839
Planungsabschnitt	800015814839_02		Segment-Nr.	2 bis 18
Gewässerkategorie	Standgewässer		typischer Aspekt

Gewässername	Polsensee		WK-Code	800015814839
Planungsabschnitt	800015814839_03		Segment-Nr.	19 bis 24
Gewässerkategorie	Standgewässer		typischer Aspekt

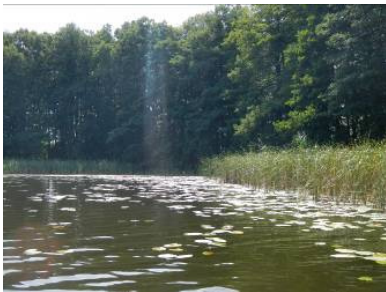
Kategorie (Bestandsaufnahme)	NWB			
Kategorie (validiert)	NWB			
LAWA-Typ (Bestandsaufnahme)	11			
LAWA-Typ (validiert)	Typ 11 - kalkreicher, ungeschichteter Flachlandsee mit relativ großem Einzugsgebiet und einer Verweilzeit >30d			
Typische Belastungen (Plan.abschn.)	Wenige Stege, teilweise mit Uferverbau (Faschine), Seezugänge und Poller in Sub- und Eulitoral, Badestelle (z.B. Vietmannsdorf), Ackerflächen und Intensivgrünland im Epilitoral

Ziel	Herstellung des guten ökologischen Zustandes durch: Sicherung des naturnahen Wasserhaushaltes Reduzierung der stofflichen Belastung aus der Uferzone Verbesserung der anthropogen beeinträchtigten Uferstrukturen
Strategie	Prüfung der Möglichkeiten und Realisierung der Extensivierung der landwirtschaftlichen Nutzung der landseitigen Uferzone durch Ausgleichszahlungen oder Flächenankauf, Anlage von Gewässerrandstreifen

Prüfung der Notwendigkeit und Frequentierung von wilden Badestellen sowie Möglichkeit und Realisierung der Aufgabe der Badestelle durch Besucherlenkung
--	---

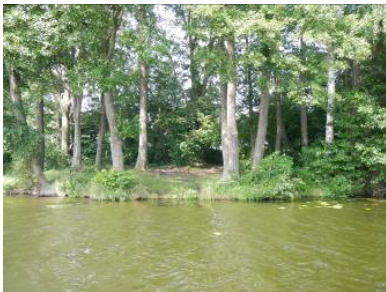
Kategorie (Bestandsaufnahme)	NWB			
Kategorie (validiert)	NWB			
LAWA-Typ (Bestandsaufnahme)	11			
LAWA-Typ (validiert)	Typ 11 - kalkreicher, ungeschichteter Flachlandsee mit relativ großem Einzugsgebiet und einer Verweilzeit >30d			
Typische Belastungen (Plan.abschn.)	Mehrere Stege und Bootshäuser, teilweise mit Uferverbau (Blocksteine), Seezugänge in Sub- und Eulitoral, Bebauung dörflicher Prägung (Dargersdorf) und Ackerflächen im Epilitoral

Ziel	Herstellung des guten ökologischen Zustandes durch: Sicherung des naturnahen Wasserhaushaltes Reduzierung der stofflichen Belastung aus der Uferzone Verbesserung der anthropogen beeinträchtigten Uferstrukturen
Strategie	Prüfung der Möglichkeiten und Realisierung der Extensivierung der landwirtschaftlichen Nutzung der landseitigen Uferzone durch Ausgleichszahlungen oder Flächenankauf,

<p>Anlage von Gewässerrandstreifen Prüfung der Notwendigkeit und Frequentierung von wilden Badestellen sowie Möglichkeit und Realisierung der Aufgabe der Badestelle durch Besucherlenkung</p>
--	--

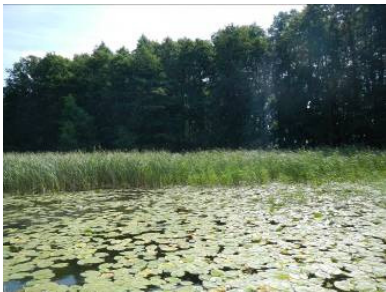
Kategorie (Bestandsaufnahme)	NWB			
Kategorie (validiert)	NWB			
LAWA-Typ (Bestandsaufnahme)	11			
LAWA-Typ (validiert)	Typ 11 - kalkreicher, ungeschichtete r Flachlandsee mit relativ großem Einzugsgebiet und einer Verweilzeit >30d			
Typische Belastungen (Plan.abschn.)	Ein Steg im Sub- und Eulitoral, Intensivgrünland und Bebauung dörflicher Prägung im Epilitoral

Ziel	Herstellung des guten ökologischen Zustandes
------	--

<p>durch:</p> <p>Sicherung des naturnahen Wasserhaushaltes</p> <p>Reduzierung der stofflichen Belastung aus der Uferzone</p> <p>Sicherung der naturnahen Uferstrukturen</p>
Strategie	<p>Prüfung der Möglichkeiten und Realisierung der Extensivierung der landwirtschaftlichen Nutzung der landseitigen Uferzone durch Ausgleichszahlungen oder Flächenankauf, Anlage von Gewässerrandstreifen</p> <p>Verhinderung der weiteren Ausdehnung der bebauten Fläche über den Flächennutzungsplan</p>
