Abschnittsblätter (Seen)

Gewässername	Trebowsee	WK-Code	80001581461
Planungsabschnitt	80001581461_01	Segment-Nr.	1 bis 3 & 55 bis 87
Gewässerkategorie	Standgewässer	typischer Aspekt

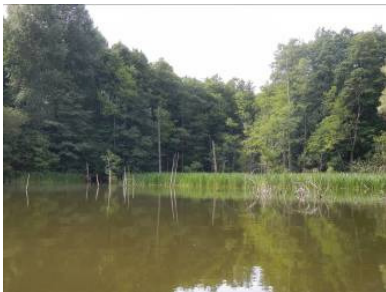
Kategorie (Bestandsaufnahme)	NWB		
Kategorie (validiert)	NWB		
LAWA-Typ (Bestandsaufnahme)	11		
LAWA-Typ (validiert)	Typ 11 - kalkreicher, ungeschichteter Flachlandsee mit relativ großem Einzugsgebiet und einer Verweilzeit >30d		
Typische Belastungen (Plan.abschn.)	Wenige Stege und Reusen, Uferverbau (Spundwand) an Wehr Trebowseeegraben in Sub- und Eulitoral, Klärteich (ARA Herzfelde), Extensivgrünland im Epilitoral

durch: Verbesserung des anthropogen beeinträchtigten Wasserhaushaltes Reduzierung der stofflichen Belastung aus der Uferzone (Kläranlage) Verbesserung der anthropogen beeinträchtigten Uferstrukturen
Strategie	Prüfung des Maßes der Belastung der Einleitungen und von Möglichkeiten der Reduzierung möglicher Belastungen sowie Umsetzung von Maßnahmen

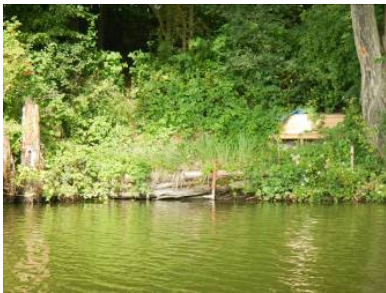
Gewässername	Trebowsee	WK-Code	80001581461
Planungsabschnitt	80001581461_02	Segment-Nr.	4 bis 16
Gewässerkategorie	Standgewässer	typischer Aspekt

Kategorie (Bestandsaufnahme)	NWB		
Kategorie (validiert)	NWB		
LAWA-Typ (Bestandsaufnahme)	11		
LAWA-Typ (validiert)	Typ 11 - kalkreicher, ungeschichteter Flachlandsee mit relativ großem Einzugsgebiet und einer Verweilzeit >30d		
Typische Belastungen (Plan.abschn.)	Alte Holzpfähle und ein Seezugang im Sub- und Eulitoral, Ackerflächen und kleinräumige Böschungssicherung im Epilitoral

Strategie	Prüfung der Möglichkeiten und Realisierung der Extensivierung der landwirtschaftlichen Nutzung der landseitigen Uferzone durch Ausgleichszahlungen oder Flächenankauf, Anlage von Gewässerrandstreifen Prüfung des Maßes der Belastung der Einleitungen und von Möglichkeiten der Reduzierung möglicher Belastungen sowie Umsetzung von Maßnahmen
-----------	--

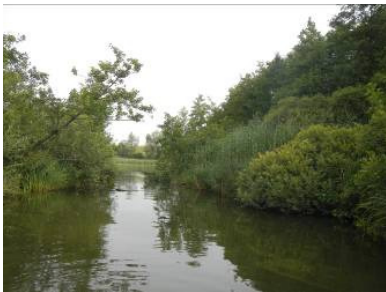
Gewässername	Trebowsee	WK-Code	80001581461
Planungsabschnitt	80001581461_03	Segment-Nr.	17 bis 22
Gewässerkategorie	Standgewässer	typischer Aspekt

Kategorie (Bestandsaufnahme)	NWB		
Kategorie (validiert)	NWB		
LAWA-Typ (Bestandsaufnahme)	11		
LAWA-Typ (validiert)	Typ 11 - kalkreicher, ungeschichteter Flachlandsee mit relativ großem Einzugsgebiet und einer Verweilzeit >30d		
Typische Belastungen (Plan.abschn.)	Alte Holzpfähle und Reusen im Sub- und Eulitoral

Ziel	Herstellung des guten ökologischen Zustandes durch: Verbesserung des anthropogen beeinträchtigten Wasserhaushaltes
Strategie	Umsetzung der Strategien an den übrigen drei Planungsabschnitten; an diesem Planungsabschnitt vor allem Sicherung der naturnahen Strukturen

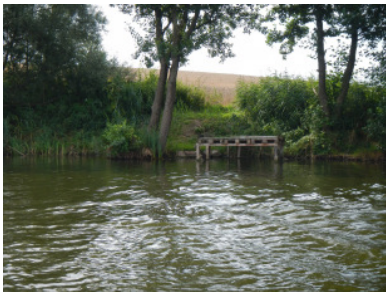
Gewässername	Trebowsee	WK-Code	80001581461
Planungsabschnitt	80001581461_04	Segment-Nr.	23 bis 54
Gewässerkategorie	Standgewässer	typischer Aspekt

Kategorie (Bestandsaufnahme)	NWB		
Kategorie (validiert)	NWB		
LAWA-Typ (Bestandsaufnahme)	11		
LAWA-Typ (validiert)	Typ 11 - kalkreicher, ungeschichteter Flachlandsee mit relativ großem Einzugsgebiet und einer Verweilzeit >30d		
Typische Belastungen (Plan.abschn.)	Ein Steg mit Blocksteinverbau, schräge Uferbefestigung auf ca. 150 m Länge (Lochsteine), Seezugang in Sub- und Eulitoral, Ackerflächen und befestigter Verkehrsweg im Umland

<p>durch:</p> <p>Verbesserung des anthropogen beeinträchtigten Wasserhaushaltes</p> <p>Reduzierung der stofflichen Belastung aus der Uferzone</p> <p>Verbesserung der anthropogen beeinträchtigten Uferstrukturen</p>
Strategie	<p>Prüfung der Möglichkeiten und Realisierung der Extensivierung der landwirtschaftlichen Nutzung der landseitigen Uferzone durch Ausgleichszahlungen oder Flächenankauf, Anlage von Gewässerrandstreifen</p> <p>Prüfung des Maßes der Belastung der Einleitungen und von Möglichkeiten der Reduzierung möglicher Belastungen sowie Umsetzung von Maßnahmen</p> <p>Prüfung der Genehmigungen und der Notwendigkeit des Uferverbaus sowie Möglichkeiten und Realisierung des Rückbaus</p>
