Bestandsaufnahme (gem. C-Bericht)		Beschreibung des Planungsabschnitts	
Gewässername	Pölzer Fließ	FW-P_ID (GEK-DB)	
WK-Code	DEBB581526_688	Station	0 - 5900
Gewässerkategorie	Fließgewässer	typischer Aspekt

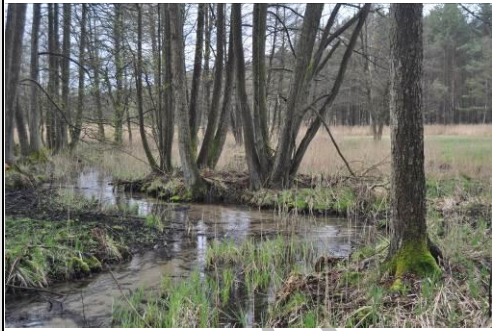
Kategorie	NWB		
LAWA-Typ	21		
Signifikante Belastungen	<ul style="list-style-type: none"> <li>Diffuse Quellen</li> </ul>		
Validierung im Rahmen des Projektes		wenig verändertes, strukturreiches Gewässer mit beidseitig moorigen Uferbereichen	
Kategorie	NWB		
LAWA-Typ	21
