Abschnittsblätter (Seen)

Gewässername	Großer Kastavensee	WK-Code	800025812941
Planungsabschnitt	800025812941_01	Segment-Nr.	1 bis 29 & 41 bis 63
Gewässerkategorie	Standgewässer	typischer Aspekt

Gewässername	Großer Kastavensee	WK-Code	800025812941
Planungsabschnitt	800025812941_02	Segment-Nr.	30 bis 40
Gewässerkategorie	Standgewässer	typischer Aspekt

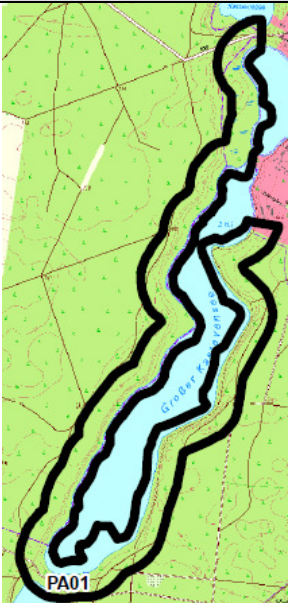
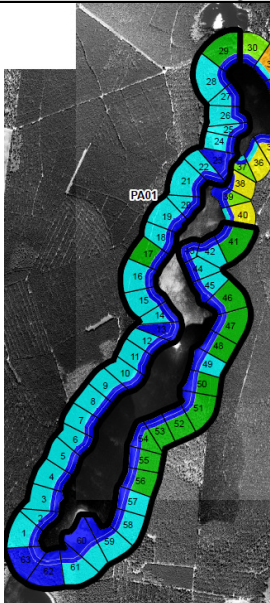
Lage des Planungsabschnitts	Planungsabschnitt mit Beeinträchtigungsindex HMS-Verfahren (I _{SSg})
