## Abschnittsblätter (Seen)

<b>Gewässername</b>	Kolbatzer Mühlteich	<b>WK-Code</b>	80001581123659
<b>Planungsabschnitt</b>	80001581123659_01	<b>Segment-Nr.</b>	1 & 13
<b>Gewässerkategorie</b>	Standgewässer	<b>typischer Aspekt</b>

<b>Gewässername</b>	Kolbatzer Mühlteich	<b>WK-Code</b>	80001581123659
<b>Planungsabschnitt</b>	80001581123659_02	<b>Segment-Nr.</b>	2 bis 12
<b>Gewässerkategorie</b>	Standgewässer	<b>typischer Aspekt</b>

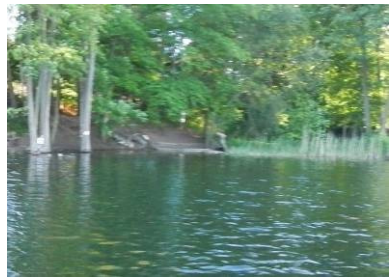
<b>Kategorie (Bestandsaufnahme)</b>	NWB		
<b>Kategorie (validiert)</b>	NWB		
<b>LAWA-Typ (Bestandsaufnahme)</b>	k.A.		
<b>LAWA-Typ (validiert)</b>	k.A.		
<b>Typische Belastungen (Plan.abschn.)</b>	Stege, Anlandungsstellen, Siedlung

Hydromorphologische Qualitätskomponenten	
	Morphologie	Wasserhaushalt
Bewertung/ Beschreibung	<ul style="list-style-type: none"> <li>Tiefenvariation: keine Angabe möglich</li> <li>Menge, Struktur und Substrat des Gewässerbodens: keine Angabe möglich</li> <li>Struktur der Uferzone: im Süden überwiegend Geschiebeufer, im Norden überwiegend Niederungsufer</li> </ul> <p><b>Gesamtbewertung (Mittelwert): 1,80</b></p> <p><b>Epilitoral (landseitige Uferzone):</b> Strukturgröße nach HMS-Index (Mittelwert): 3,27 Strukturgrütestufe (WRRL): 4</p> <ul style="list-style-type: none"> <li>Nutzungen: Siedlung</li> <li>Vegetation: Gehölze, Wiesen</li> </ul> <p><b>Eulitoral (Wasserwechselzone):</b> Strukturgröße nach HMS-Index (Mittelwert): 1,09 Strukturgrütestufe (WRRL): 1</p> <ul style="list-style-type: none"> <li>Nutzungen: einzelne Bootsstege</li> <li>Vegetation: Röhrichte, Ufergehölze</li> </ul> <p><b>Sublitoral (überschwemmte Uferzone):</b> Strukturgröße nach HMS-Index (Mittelwert): 1,05 Strukturgrütestufe (WRRL): 1</p> <ul style="list-style-type: none"> <li>Nutzungen: einzelne Bootsstege</li> <li>Vegetation: Röhrichte, Schwimmblattfluren</li> </ul>	<ul style="list-style-type: none"> <li>Wasserstandsdynamik: Abnahme des Wasserstands von 1882 (Daten der Preußischen Geol. Karte) bis 2005 (Daten der aktuellen Topographischen Karte) um ca. 70 cm</li> <li>Wassererneuerungszeit: keine Angabe möglich</li> <li>Verbindung zum Grundwasserkörper: gegeben</li> </ul>

Ziel	Sicherung des guten hydromorphologischen Zustandes
Strategie	Schutz der land- und wasserseitigen Uferzone vor Verschlechterung

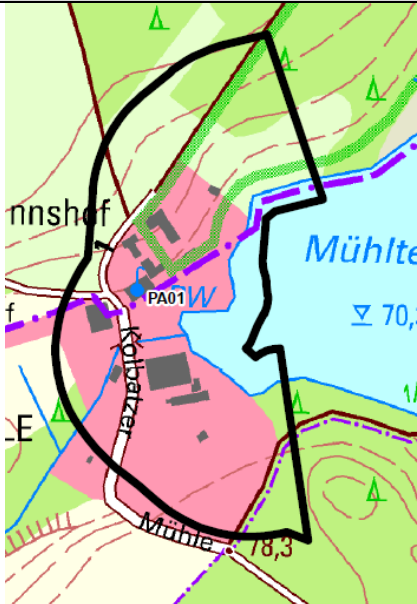
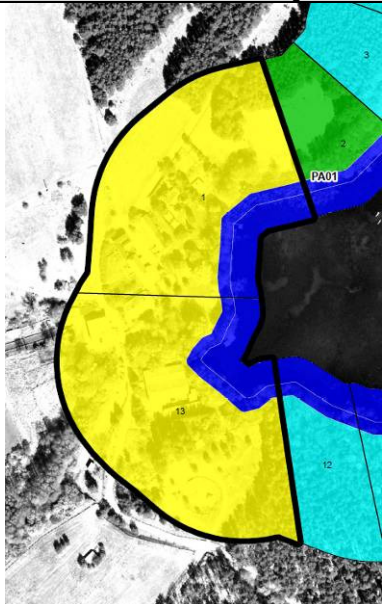
Lage des Planungsabschnitts	Planungsabschnitt mit Beeinträchtigungsindex HMS-Verfahren (I <sub>Ssg</sub> )

Defizit	0

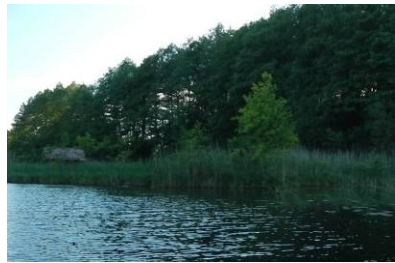
<b>Kategorie (Bestandsaufnahme)</b>	NWB		
<b>Kategorie (validiert)</b>	NWB		
<b>LAWA-Typ (Bestandsaufnahme)</b>	k.A.		
<b>LAWA-Typ (validiert)</b>	k.A.		
<b>Typische Belastungen (Plan.abschn.)</b>	keine

Hydromorphologische Qualitätskomponenten	
	Morphologie	Wasserhaushalt
Bewertung/ Beschreibung	<ul style="list-style-type: none"> <li>• Tiefenvariation: keine Angabe möglich</li> <li>• Menge, Struktur und Substrat des Gewässerbodens: keine Angabe möglich</li> <li>• Struktur der Uferzone: im Süden überwiegend Geschiebeufer, im Norden überwiegend Niederungsufer</li> </ul> <p><b>Gesamtbewertung (Mittelwert): 1,27</b></p> <p><b>Epilitoral (landseitige Uferzone):</b> Strukturgröße nach HMS-Index (Mittelwert): 1,81 Strukturgrütestufe (WRRL): 2</p> <ul style="list-style-type: none"> <li>• Nutzungen: Forst bzw. ohne Nutzung</li> <li>• Vegetation: Kiefernwald, Ried-/Röhrichtflächen</li> </ul> <p><b>Eulitoral (Wasserwechselzone):</b> Strukturgröße nach HMS-Index (Mittelwert): 1,00 Strukturgrütestufe (WRRL): 1</p> <ul style="list-style-type: none"> <li>• Nutzungen: einzelne Schwimmplattform, keine</li> <li>• Vegetation: Röhrichte, Schwingdecken, Ufergehölze</li> </ul> <p><b>Sublitoral (überschwemmte Uferzone):</b> Strukturgröße nach HMS-Index (Mittelwert): 1,00 Strukturgrütestufe (WRRL): 1</p> <ul style="list-style-type: none"> <li>• Nutzungen: einzelne Schwimmplattform, sonst keine</li> <li>• Vegetation: Röhricht</li> </ul>	<ul style="list-style-type: none"> <li>• Wasserstandsdynamik: Abnahme des Wasserstands von 1882 (Daten der Preußischen Geol. Karte) bis 2005 (Daten der aktuellen Topographischen Karte) um ca. 70 cm</li> <li>• Wassererneuerungszeit: keine Angabe möglich</li> <li>• Verbindung zum Grundwasserkörper: gegeben</li> </ul>

Ziel	Sicherung des guten hydromorphologischen Zustandes
Strategie	Schutz der land- und wasserseitigen Uferzone vor Verschlechterung
