Gewässername	Knehdenfließ			WK-Code	581468_682										
Planungsabschnitt Nr.	581468_682_01			Km von - bis	0-1,033										
Gewässerkategorie	Fließgewässer			verbal von - bis	von Gleuensee bis Netzowsee										
Lage des Planungsabschnitts				Typischer Aspekt

Gewässername	Knehdenfließ (Hermsdorfer Beek)		WK-Code	581468_684											
Planungsabschnitt Nr.	581468_684_02		Km von - bis	6,776-7,433											
Gewässerkategorie	Fließgewässer		verbal von - bis	Forstweg nach Moses Krug bis Bergsee											
Lage des Planungsabschnitts			Typischer Aspekt

Gewässername	Knehdenfließ (Hermsdorfer Beek)		WK-Code	581468_684											
Planungsabschnitt Nr.	581468_684_04		Km von - bis	8,261-9,279											
Gewässerkategorie	Fließgewässer		verbal von - bis	Bergsee bis oh. Fienensee											
Lage des Planungsabschnitts			Typischer Aspekt

Gewässername	Knehdenfließ (Hermsdorfer Beek)		WK-Code	581468_684											
Planungsabschnitt Nr.	581468_684_05		Km von - bis	9,279-9,562											
Gewässerkategorie	Fließgewässer		verbal von - bis	Oh. Fienensee bis oh. Schulzensee											
Lage des Planungsabschnitts			Typischer Aspekt

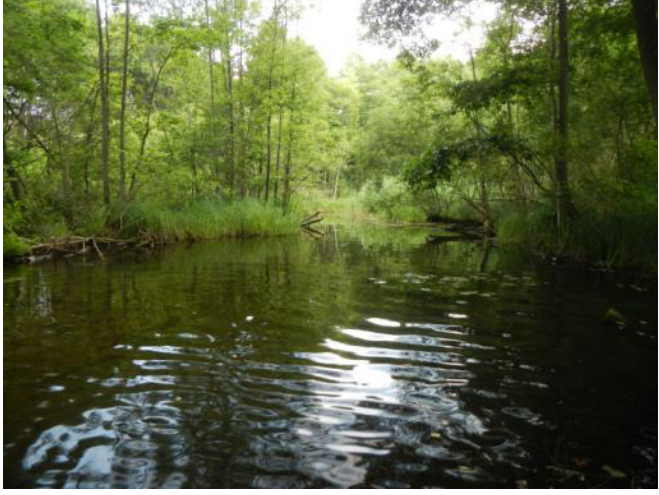
Beschreibung	<ul style="list-style-type: none"> - überwiegend kanalartig aufgeweitetes Fließ zwischen Gleuensee und Netzowsee mit naturnahen Umgebungs- und Uferstrukturen, - der auf ca. 30 m Länge bestehende Uferverbau (halb verfallene, lückige, rissige und bewachsene Betonsteine) im Bereich eines ehemaligen Bahndurchlasses bei Knehden dienen als Strukturelemente - überwiegend geringe Fließgeschwindigkeit aufgrund Ausbaugrad - Der Planungsabschnitt befindet sich im FFH-Gebiet „Platkowsee-Netzowsee-Metzelthin“ (DE 2847-304) - Fischotterdurchgängigkeit ist vorhanden - Planungsabschnitt ist Teil einer Wasserwanderstrecke, die im Netzowsee endet 														
Defizite NATURA 2000	- keine bekannt														
Belastungen/ Bemerkungen	<ul style="list-style-type: none"> - das Maßnahmenprogramm gibt als Belastungsquellen „diffuse Quellen“ sowie eine „Abflussregulierung und morphologische Veränderungen“ an - geringe Fließgeschwindigkeit und Rückstau durch rauhe Rampe oberhalb Netzowsee

Entwicklungsziele/-Strategien	<i>Durchgängigkeit</i>	- Erhalt der ökologischen Durchgängigkeit													
	<i>Gewässerstruktur</i>	- Förderung der Sohl- und Uferstrukturen durch beobachtende Gewässerunterhaltung (mit Ausnahme der Fahrrinne)													
	<i>Wasserhaushalt</i>	- Förderung der Fließbewegung durch Zulassen von besonderen Sohlstrukturen außerhalb der Fahrrinne und Verminderung Rückstau durch Anpassen der rauhen Rampe													
	<i>Biologie, Chemie</i>	-													
	NATURA 2000	- Keine

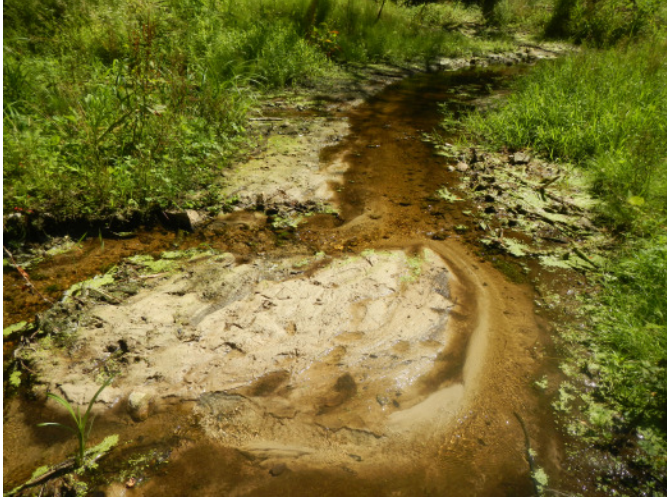
Defizit	+1	0	0	+1	-2	1	U	U	U	U	0	0	-2		
Beschreibung	<ul style="list-style-type: none"> - seeausflussgeprägter, naturnaher Verlauf, überwiegend mineralische Ausprägung, im Rahmen des Naturschutzgroßprojektes „Uckermärkische Seen“ wurden das ehemals verrohrte Fließ offengelegt und die Sohle höher gelegt, zudem erfolgte eine naturnahe Ausformung des Fließes (siehe Foto) - die mittlere Fließgeschwindigkeit im Planungsabschnitt beträgt 0,5 m/s, für seeausflussgeprägte Fließe liegt das über den vorgegebenen Wertespannen, für den LAWA-Typ 16 (kiesgeprägter Bach) entspräche dies der Zustandsklasse 1 (Geländegefälle wäre zu überprüfen, anhand TK nicht möglich) - Der Planungsabschnitt befindet sich im FFH-Gebiet „Platkowsee-Netzowsee-Metzelthin“ (DE 2847-304) - Fischotterdurchgängigkeit vorhanden 														
Defizite NATURA 2000	- keine bekannt														
Belastungen/ Bemerkungen	- ökologische Durchgängigkeit für Fische und Makrozoobenthos an Löschwasserentnahmestelle im Hauptgerinne (B005) eingeschränkt

Entwicklungsziele/ -Strategien	<i>Durchgängigkeit</i>	- Optimieren der Durchgängigkeit durch Anlage der Löschwasserentnahmestelle im Nebengerinne und Abflachung der rauhen Rampe
	<i>Gewässerstruktur</i>	- Erhalt der guten Gewässerstruktur
	<i>Wasserhaushalt</i>	- Verminderung Rückstau durch Anpassen der rauhen Rampe
	<i>Biologie, Chemie</i>	- Erhalt des guten chemischen Zustands
	NATURA 2000	-
Entwicklungs- beschränkungen/ Restriktionen		- kurzfristig: - mittelfristig: - langfristig:
Einstufung Wasserkörper		- natürlich
Schutzgut (bei erheblich veränderten/ künstl. WK)		
Begründung für Ausweisung als erheblich verändert/ künstlich		
Bewirtschaftungsziel (WK)		- Erhalt des guten ökologischen Zustandes
Begründung für weniger strenges Bewirtschaftungsziel

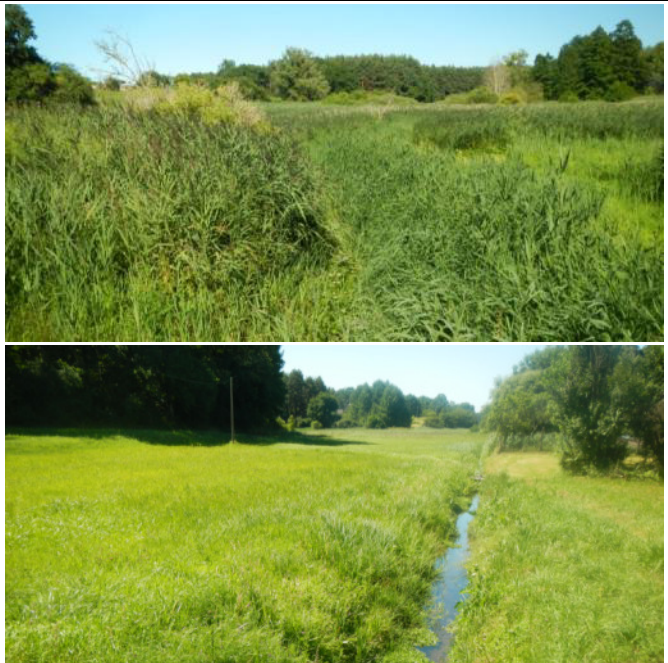
Defizit	0	0	-1	-1	-2	+1	U	U	U	U	0	0	-2		
Beschreibung	<ul style="list-style-type: none"> - begradigtes, tief eingeschnittenes Fließ (ca. 1,5 m), Beschattung fehlt großflächig, - Der Gewässerunterhaltungsplan sieht eine maschinelle Böschungsmahd und Sohlenkrautung mit Messerbalken und Bandharke, auch in Kombination mit Schlegelmäher vor, eine Böschung und Sohle, Mähgut und Kraut wird verteilt oder entsorgt, in schlecht zugänglichen Abschnitten erfolgt die Unterhaltung auch mit Handarbeitsgeräten - Der Planungsabschnitt befindet sich im FFH-Gebiet „Platkowsee-Netzowsee-Metzelthin“ (DE 2847-304) sowie im SPA „Uckermärkische Seenlandschaft“ 														
Defizite NATURA 2000	- Fischotterdurchgängigkeit nicht vorhanden (Durchlass B007) bei Km 8,483														
Belastungen/ Bemerkungen	<ul style="list-style-type: none"> - ökologische Durchgängigkeit durch Bauwerk B007 nicht gegeben - das Maßnahmenprogramm gibt als Belastungsquellen „diffuse Quellen“ sowie eine „Abflussregulierung und morphologische Veränderungen“ an

Entwicklungsziele/-Strategien	<i>Durchgängigkeit</i>	- Herstellen der ökologischen Durchgängigkeit
	<i>Gewässerstruktur</i>	- Förderung der Sohl- und Uferstrukturen, Beschattung fördern
	<i>Wasserhaushalt</i>	- Keine
	<i>Biologie, Chemie</i>	-
	NATURA 2000	- Herstellung der Durchgängigkeit für den Fischotter
Entwicklungsbeschränkungen/ Restriktionen		- kurzfristig: - mittelfristig: - langfristig:
Einstufung Wasserkörper		- natürlich
Schutzgut (bei erheblich veränderten/ künstl. WK)		
Begründung für Ausweisung als erheblich verändert/ künstlich		
Bewirtschaftungsziel (WK)		- guter ökologischer Zustand
Begründung für weniger strenges Bewirtschaftungsziel

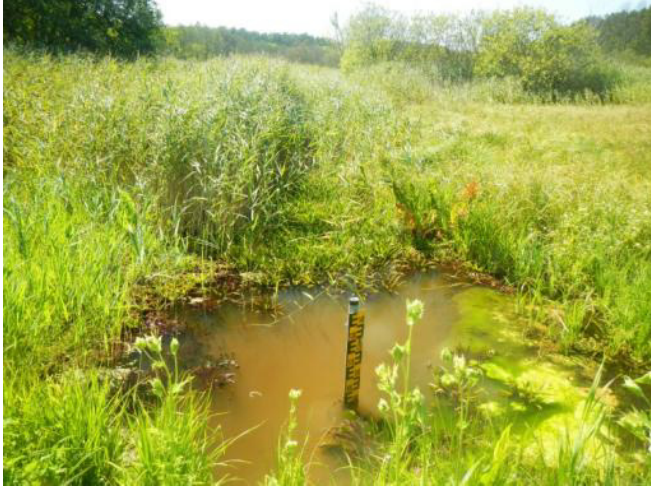
Defizit	0	-1	-2	-3	-2	U	U	U	U	0	0	-2			
Beschreibung	<ul style="list-style-type: none"> - kurze Fließgewässerstrecke zwischen Schulzensee und Fienensee (nur ca. 100 m) - Der Planungsabschnitt befindet sich im FFH-Gebiet „Platkowsee-Netzowsee-Metzeltin“ (DE 2847-304) sowie im SPA „Uckermärkische Seenlandschaft“ - Fischotterdurchgängigkeit vorhanden 														
Defizite NATURA 2000	- Keine bekannt														
Belastungen/ Bemerkungen	<ul style="list-style-type: none"> - ökologische Durchgängigkeit für Makrozoobenthos und Fische durch Bauwerk B010 (Durchlass) nicht gegeben (aufgrund des zu geringen Rohrquerschnitts hohe Fließgeschwindigkeit im Rohr und keine Sedimentauflage) - das Maßnahmenprogramm gibt als Belastungsquellen „diffuse Quellen“ sowie eine „Abflussregulierung und morphologische Veränderungen“ an,

Entwicklungsziele/ -Strategien	<i>Durchgängigkeit</i>	- Herstellen der ökologischen Durchgängigkeit
	<i>Gewässerstruktur</i>	- Förderung der Lauf-, Sohl- und Uferstrukturen im Rahmen der Gewässerunterhaltung
	<i>Wasserhaushalt</i>	
	<i>Biologie, Chemie</i>	
	NATURA 2000	
Entwicklungs- beschränkungen/ Restriktionen		- kurzfristig: - mittelfristig: - langfristig:
Einstufung Wasserkörper		- natürlich
Schutzgut (bei erheblich veränderten/ künstl. WK)		
Begründung für Ausweisung als erheblich verändert/ künstlich		
Bewirtschaftungsziel (WK)		- guter ökologischer Zustand
Begründung für weniger strenges Bewirtschaftungsziel
