Gewässername	Schulzenfließ	WK-Code	58148_294												
Planungsabschnitt Nr.	58148_294_01	Km von - bis	0-3,9												
Gewässerkategorie	Fließgewässer	verbal von - bis	Mündung in das Templiner Gewässer bis oh Kleiner Wokuhl See												
Lage des Planungsabschnitts		Typischer Aspekt

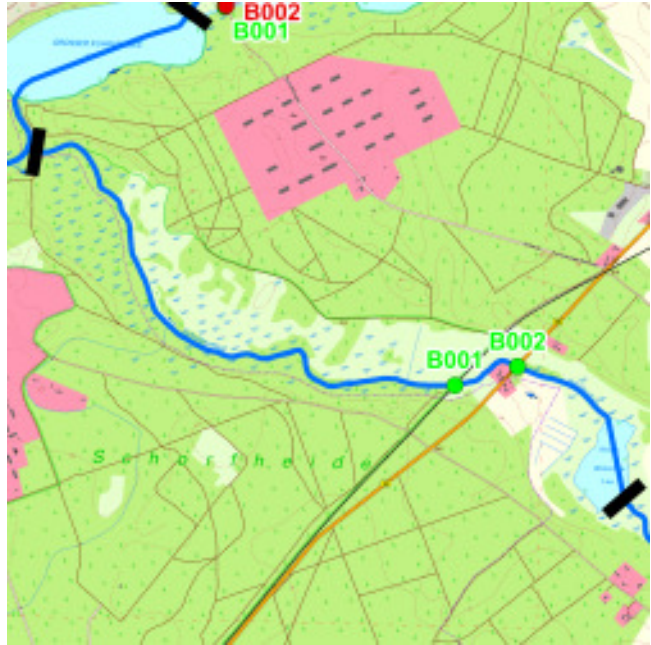
Defizit	0	0	-2	-1	0	-1	+1	-1	U	-1	0	0	-2		
Beschreibung	<ul style="list-style-type: none"> - Breiter, begradigter bis schwach geschwungener Gewässerverlauf , ausgeprägte Uferröhrichte und Ufergehölze, Uferverbau ist, wenn nachweisbar, verfallen und ohne Wirkung, teils dichte Makrophytenkissen - Geringe Fließgeschwindigkeit aufgrund Ausbaugrad und Rückstau durch Wehr Zehdenick - Der Planungsabschnitt befindet sich innerhalb des FFH-Gebietes "Kleine Schorfheide-Havel (DE 2846-301)" und des SPA „Uckermärkische Seenlandschaft (DE 2746-401)“ - Fischotterdurchgängigkeit vorhanden 														
Defizite NATURA 2000	- Keine bekannt														
Belastungen/ Bemerkungen	<ul style="list-style-type: none"> - Das Maßnahmenprogramm beschreibt punktuelle sowie diffuse Eintragsquellen - Gewässerchemie: Überschreitung der Orientierungswerte hinsichtlich Gesamtphosphor, Sauerstoffunterschreitungen im Sommer und Herbst (Quelle Monitoringdaten LUGV), vermutlich aus Kläranlage Templin bei Storkow - geringe Fließgeschwindigkeiten und Defizite bzgl. Laufentwicklung, Längsprofil und Sohlstruktur

Entwicklungsziele/ - Strategien	<i>Durchgängigkeit</i>	- Erhalt der ökologischen Durchgängigkeit
	<i>Gewässerstruktur</i>	- Förderung der Sohlstrukturen durch beobachtende Gewässerunterhaltung
	<i>Wasserhaushalt</i>	- Förderung der Fließbewegung durch Stromstrichmahd
	<i>Biologie, Chemie</i>	- Verbesserung der Gewässerchemie
	NATURA 2000	- Keine
Entwicklungs- beschränkungen/ Restriktionen		<i>Kurzfristig:</i> <i>Mittelfristig:</i> <i>Langfristig:</i>
Einstufung Wasserkörper		- natürlich
Schutzgut (bei erheblich veränderten/ künstl. WK)		-
Begründung für Ausweisung als erheblich verändert/ künstlich		-
Bewirtschaftungsziel (WK)		- guter ökologischer Zustand
Begründung für weniger strenges Bewirtschaftungsziel

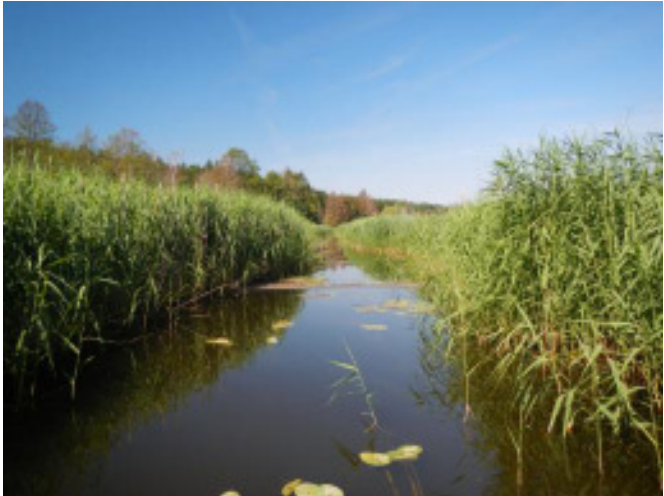
Defizit	0	-1	-3	-1	0	-2	+1	-1	U	-1	0	0	-2		
Beschreibung	<ul style="list-style-type: none"> - begradigtes Fließ im Verlandungsbereich der Seebecken des Kleinen und Großen Wokuhlsee, mit ausgeprägten Uferröhrichten - Geringe Fließgeschwindigkeit aufgrund Ausbaugrad und Rückstau durch Wehr Zehdenick - Der Planungsabschnitt liegt außerhalb von NATURA 2000-Gebieten - Fischotterdurchgängigkeit vorhanden 														
Defizite NATURA 2000	- Keine bekannt														
Belastungen/ Bemerkungen	<ul style="list-style-type: none"> - Das Maßnahmenprogramm beschreibt punktuelle sowie diffuse Eintragsquellen - Gewässerchemie: Überschreitung der Orientierungswerte hinsichtlich Gesamtphosphor, Sauerstoffunterschreitungen im Sommer und Herbst (Quelle Monitoringdaten LUGV), vermutlich aus Kläranlage Templin bei Storkow - geringe Fließgeschwindigkeiten und Defizite bzgl. Laufentwicklung, Längsprofil und Sohlstruktur

Entwicklungsziele/ -	<i>Durchgängigkeit</i>	- Erhalt der ökologischen Durchgängigkeit
	<i>Gewässerstruktur</i>	- Förderung der Ufer- und Sohlstrukturen durch beobachtende Gewässerunterhaltung
	<i>Wasserhaushalt</i>	- Förderung der Fließbewegung durch Stromstrichmahd
	<i>Biologie, Chemie</i>	- Verbesserung der Gewässerchemie
	NATURA 2000	- Keine
Entwicklungsbeschränkungen/ Restriktionen	<i>Kurzfristig:</i> <i>Mittelfristig:</i> <i>Langfristig:</i>	
Einstufung Wasserkörper	- natürlich	
Schutzgut (bei erheblich veränderten/ künstl. WK)		
Begründung für Ausweisung als erheblich verändert/ künstlich		
Bewirtschaftungsziel (WK)	- guter ökologischer Zustand	
Begründung für weniger strenges Bewirtschaftungsziel

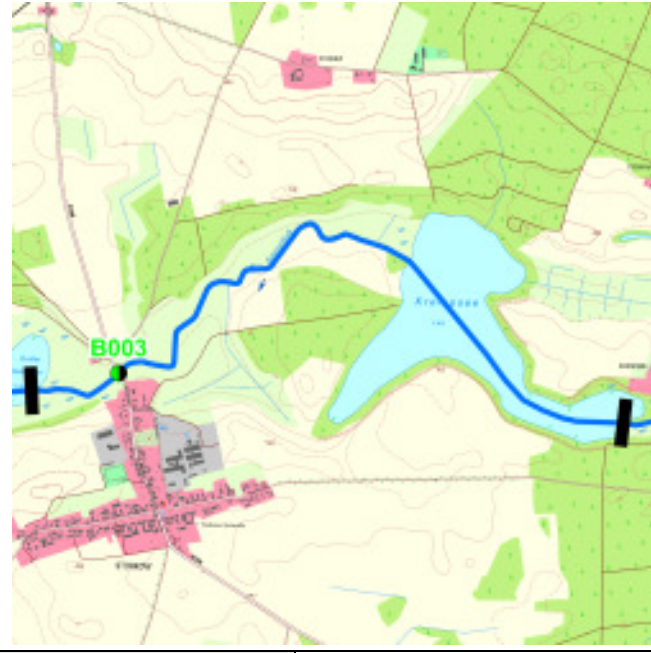
Beschreibung	<ul style="list-style-type: none"> - breiter begradigter Gewässerverlauf, kaum Beschattung, Uferferröhrchte sowie wenige naturnahe Ufergehölze vorhanden, Makrophytenkissen, intensive Grünlandnutzung in der Umgebung, abschnittswise sandige Ufer- und Sohlsubstrate - Geringe Fließgeschwindigkeit aufgrund Ausbaugrad und Rückstau durch Wehr Zehdenick - Der Planungsabschnitt liegt zum Teil innerhalb des FFH-Gebietes Polsensee“ (2947-305) - Fischotterdurchgängigkeit vorhanden 														
Defizite NATURA 2000	- Keine bekannt														
Belastungen/ Bemerkungen	<ul style="list-style-type: none"> - Das Maßnahmenprogramm beschreibt punktuelle sowie diffuse Eintragsquellen - Gewässerchemie: Überschreitung der Orientierungswerte hinsichtlich Gesamtphosphor, Sauerstoffunterschreitungen im Sommer und Herbst (Quelle Monitoringdaten LUGV), vermutlich aus Kläranlage Templin bei Storkow - geringe Fließgeschwindigkeiten und Defizite bzgl. Laufentwicklung, Längsprofil und Sohlstruktur

Entwicklungsziele/ - Strategien	<i>Durchgängigkeit</i>	- Erhalt der ökologischen Durchgängigkeit
	<i>Gewässerstruktur</i>	- Förderung der Ufer- und Sohlstrukturen durch beobachtende Gewässerunterhaltung (z. B. Zulassen von Beschattung, Strömungshindernissen etc.)
	<i>Wasserhaushalt</i>	- Förderung der Fließbewegung durch Stromstrichmahd
	<i>Biologie, Chemie</i>	- Prüfen Optimierung Phosphorkonzentration aus Kläranlage Templin
	NATURA 2000	- Keine
Entwicklungs- beschränkungen/ Restriktionen	<i>Kurzfristig:</i> <i>Mittelfristig:</i> <i>Langfristig:</i>	
Einstufung Wasserkörper	- natürlich	
Schutzgut (bei erheblich veränderten/ künstl. WK)		
Begründung für Ausweisung als erheblich verändert/ künstlich		
Bewirtschaftungsziel (WK)	- guter ökologischer Zustand	
Begründung für weniger strenges Bewirtschaftungsziel

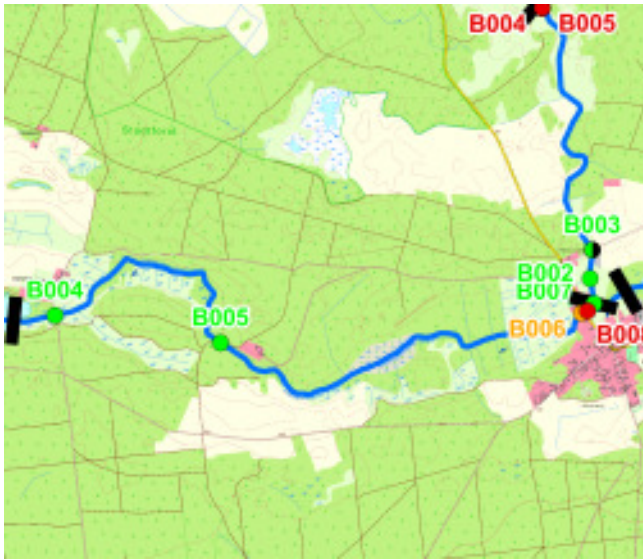
Beschreibung	<ul style="list-style-type: none"> - überwiegend geradliniger Verlauf im verfallenen Regelprofil, naturnaher Uferverbewuchs, - Es werden großflächig ungenutzte oder extensiv genutzte Moorgrünländer und Bruchwälder wie z.B. der verlandete "Ragöser See" und die "Ragöse Plage" durchflossen, kleinflächig sind mineralische Ufer anzutreffen - es wurde eine ufernahe Biberburg festgesellt. - Geringe Fließgeschwindigkeit aufgrund Ausbaugrad - Der Planungsabschnitt liegt innerhalb des FFH-Gebietes Polsensee“ (2947-305) - Fischotterdurchgängigkeit vorhanden 														
Defizite NATURA 2000	- Keine bekannt														
Belastungen/ Bemerkungen	<ul style="list-style-type: none"> - Ökologische Durchgängigkeit am Bauwerk B006 (Sohlgleite) nur zeitweise gegeben, Abstürze und hohe Fließgeschwindigkeiten erschweren den Aufstieg für Gewässerorgansimen, Durchgängigkeit im Mühlengerinne für Wirbellose eingeschränkt - Gewässerverlauf durch geringe Fließgeschwindigkeiten und Defizite bzgl. Laufentwicklung, Längsprofil und Sohlstruktur gekennzeichnet - Das Maßnahmenprogramm beschreibt punktuelle sowie diffuse Eintragsquellen

Entwicklungsziele/ -Strategien	<i>Durchgängigkeit</i>	- Ökologische Durchgängigkeit optimieren bzw. herstellen
	<i>Gewässerstruktur</i>	- Förderung der Ufer- und Sohlstrukturen durch beobachtende Gewässerunterhaltung
	<i>Wasserhaushalt</i>	- Förderung der Fließbewegung durch Stromstrichmahd
	<i>Biologie, Chemie</i>	-
	NATURA 2000	-
Entwicklungs- beschränkungen/ Restriktionen		kurzfristig: mittelfristig: langfristig: Siedlung Vietmannsdorf
Einstufung Wasserkörper		- natürlich
Schutzgut (bei erheblich veränderten/ künstl. WK)		
Begründung für Ausweisung als erheblich verändert/ künstlich		
Bewirtschaftungsziel (WK)		- guter ökologischer Zustand
Begründung für weniger strenges Bewirtschaftungsziel

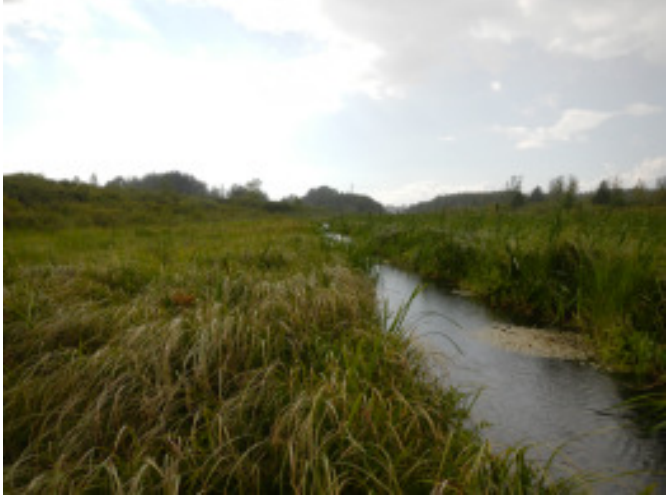
Defizit	+1	0	-1	0	-2	-2	-1	-1	U	U	0	0	-1		
Beschreibung	<ul style="list-style-type: none"> - eingetieftes, stark verfallenes Regelprofil innerhalb Durchströmungs- und Quellmoor mit ausgedehnte Röhrichten, Rieden, Weidengehölzen und Bruchwäldern, Strukturierung des Profils durch einwachsende Seggenbulte und Schwingdecken. - Anlage einer Sohlrampe bei Dargersdorf zum Wasserrückhalt innerhalb Bollwinwiesen im Rahmen des LIFE-Projektes Kalkmoore Brandenburg, des Weiteren Anlage von Abtorfungsflächen zur Gewinnung von Material zur Verfüllung von Seitengräben - Nachweis einer Biberburg - stellenweise geringe Fließgeschwindigkeit aufgrund Rückstau Sohlgleite und Krautstau - Der Planungsabschnitt liegt innerhalb des FFH-Gebietes "Bollwinwiesen/Großer Gollinsee" (DE 2947-302 und des SPA „Schorfheide-Chorin“ (DE 2948-401) sowie im NSG „Bollwinwiesen“ - Fischotterdurchgängigkeit vorhanden

Defizite NATURA 2000	- abschnittsweise schlechter Erhaltungszustand des FFH-LRT 3260														
Belastungen/ Bemerkungen	<ul style="list-style-type: none"> - Ökologische Durchgängigkeit für Fische und Makrozoobenthos durch Bauwerk B010 (Sohlgleite) aufgrund zu hoher Fließgeschwindigkeit nicht gegeben - Fließgeschwindigkeit stellenweise gering - lt. Biosphärenreservatsverwaltung wird eine Nährstoffzufuhr durch das Grabensystem an den Albrechtsthaler Wiesen vermutet

Entwicklungsziele/ -Strategien	<i>Durchgängigkeit</i>	- Ökologische Durchgängigkeit optimieren: Abflachung der Sohlgleite
	<i>Gewässerstruktur</i>	- Förderung der Ufer- und Sohlstrukturen im Rahmen beobachtender Gewässerunterhaltung
	<i>Wasserhaushalt</i>	- Wasserrückhalt fördern
	<i>Biologie, Chemie</i>	- Nährstoffrückhalt fördern
	NATURA 2000	- Entwicklungsziel in Absprache mit Managementplanung und LIFE-Projekt klären, Verbesserung des LRT 3260 durch beobachtende Gewässerunterhaltung
Entwicklungsbeschränkungen/ Restriktionen	<i>Kurzfristig:</i> <i>Mittelfristig:</i> <i>Langfristig:</i>	
Einstufung Wasserkörper	- natürlich	
Schutzgut (bei erheblich veränderten/ künstl. WK)		
Begründung für Ausweisung als erheblich verändert/ künstlich		
Bewirtschaftungsziel (WK)	- guter ökologischer Zustand	
Begründung für weniger strenges Bewirtschaftungsziel

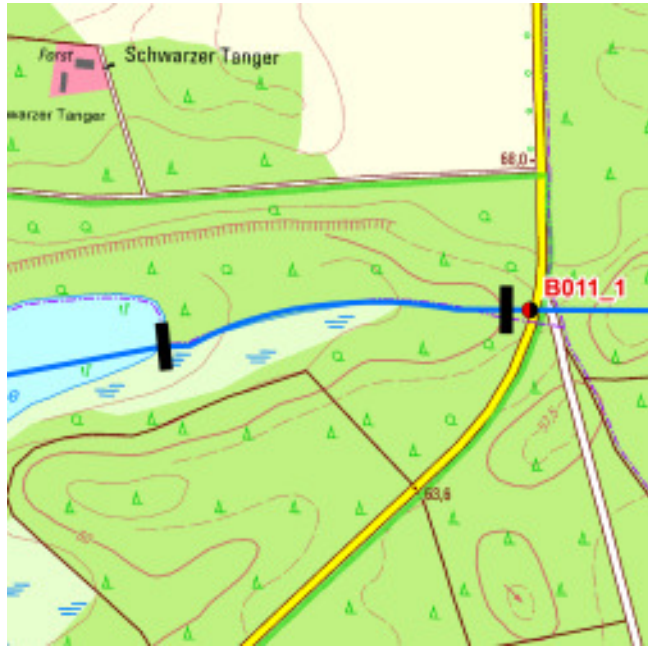
Defizit	+1	0	-1	0	0	U	-1	-1	U	U	0	0	-1		
Beschreibung	<ul style="list-style-type: none"> - eingetiefter und begradigter Graben im verfallenen Regelprofil, stark entwässernde Wirkung auf Quellmoor/ Bruchwald, Himbeere und Brennnessel zeigen Eutrophierung, naturnahe Nebengerinne vorhanden - Der Planungsabschnitt liegt innerhalb des FFH-Gebietes "Bollwinwiesen/Großer Gollinsee" (DE 2947-302 und des SPA „Schorfheide-Chorin“ (DE 2948-401) - Fischotterdurchgängigkeit vorhanden 														
Defizite NATURA 2000	-														
Belastungen/ Bemerkungen	-

Entwicklungsziele/ -	<i>Durchgängigkeit</i>	- Keine
	<i>Gewässerstruktur</i>	- Keine
	<i>Wasserhaushalt</i>	- Wasserrückhalt in der Niederung, um Entwässerung Quellmoor entgegenzuwirken
	<i>Biologie, Chemie</i>	-
	NATURA 2000	-
Entwicklungsbeschränkungen/ Restriktionen	<i>Kurzfristig:</i> <i>Mittelfristig:</i> <i>Langfristig:</i>	
Einstufung Wasserkörper	- künstlich	
Schutzgut (bei erheblich veränderten/ künstl. WK)		
Begründung für Ausweisung als erheblich verändert/ künstlich	- künstliches Fließgewässer zur Schaffung einer freien Vorflut für die das oberhalb liegende und durch eine Rohrleitung angebundene Binneneinzugsgebiet (Tweilbruch)	
Bewirtschaftungsziel (WK)	- es wird vorgeschlagen, den Wasserkörperabschnitt aus der Bewirtschaftungsplanung zu nehmen	
Begründung für weniger strenges Bewirtschaftungsziel	- künstliches Gewässer, Einzugsgebiet Wasserkörper < 10 km ² (ca. 3,5 km ² , inkl. der im Zustrombereich des Grundwassers liegenden Binneneinzugsgebiete)

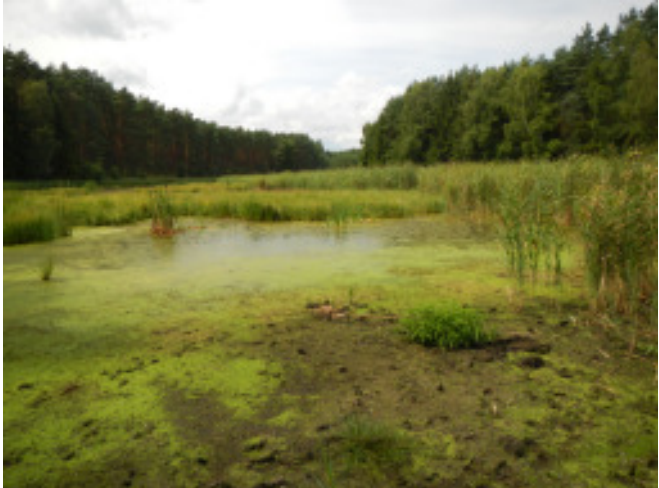
Defizit	0	0	-2	-1	-2	U	-1	-1	U	U	0	0	-1		
Beschreibung	<ul style="list-style-type: none"> - durch Verschluss einer Rohrleitung rückgestauter Bereich (Twelbruch) - ca. 400 m lange Rohrleitung im Bereich der Landesstraße durchbricht eine Mineralbodenschwelle und wurde im Rahmen eines EU-LIFE-Projekt für die Rohrdommel verschlossen (Schacht im Einlaufbereich mit Beton verfüllt) (mdl. Aussage BR SC), - Einlaufbauwerk an der Verrohrung uh Gabssee staut Gabssee hoch. Gabssee mit stark schwankendem Wasserspiegel, auch hier wurde durch die Rohrleitung eine Mineralbodenschwelle durchbrochen - Der Planungsabschnitt liegt im SPA „Schorfheide-Chorin“ 														
Defizite NATURA 2000	- Fischotterdurchgängigkeit nicht vorhanden														
Belastungen/ Bemerkungen	- Ökologische Durchgängigkeit durch Bauwerk B011_1, B012_1 (Verrohrungen), B012 (Durchlass) und B013 (Staubauwerk) nicht gegeben, vor dem Hintergrund, dass es sich bei dem Planungsabschnitt um ein künstlich angeschlossenes Binneneinzugsgebiet handelt, wird die nicht vorhandene ökologische Durchgängigkeit als unerheblich eingestuft

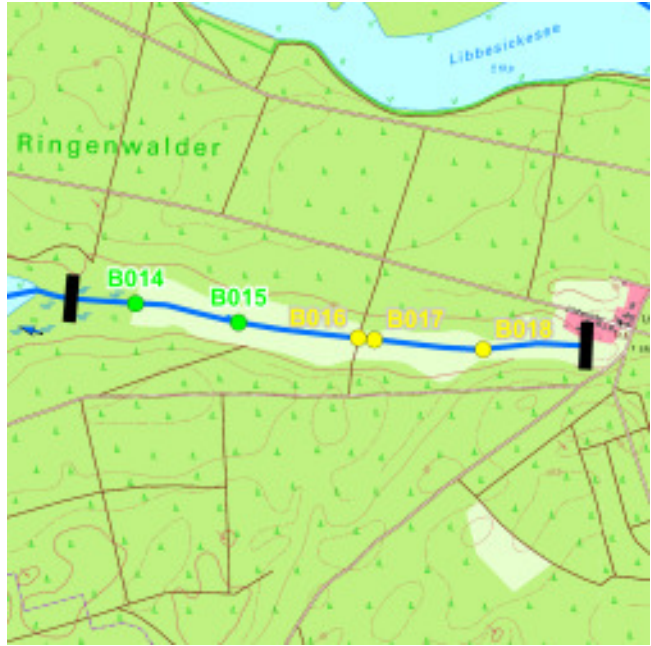
Beschreibung	- begradigter und eingetiefter Grabenabschnitt im Bereich extensiv genutzter Grünlandflächen, keine Beschattung, kaum Fließbewegung, - Der Planungsabschnitt liegt im SPA „Schorfheide-Chorin“ - Fischotterdurchgängigkeit vorhanden														
Defizite NATURA 2000	-														
Belastungen/ Bemerkungen	- Graben zeigt entwässernde Wirkung auf Moornische - Ökologische Durchgängigkeit durch Bauwerk B016, B017 und B018 (Durchlässe) nicht gegeben, vor dem Hintergrund, dass es sich bei dem Planungsabschnitt um ein künstlich angeschlossenes Binneneinzugsgebiet handelt, wird die nicht vorhandene ökologische Durchgängigkeit als unerheblich eingestuft

Entwicklungsziel e/-Strategien	<i>Durchgängigkeit</i>	-
	<i>Gewässerstruktur</i>	-
	<i>Wasserhaushalt</i>	- Wasserrückhalt
	<i>Biologie, Chemie</i>	-
	NATURA 2000	-
Entwicklungsbeschränkungen/ Restriktionen	<i>Kurzfristig:</i> <i>Mittelfristig:</i> <i>Langfristig:</i>	
Einstufung Wasserkörper	-	
Schutzgut (bei erheblich veränderten/ künstl. WK)	-	
Begründung für Ausweisung als erheblich verändert/ künstlich	- künstliche Durchbrechung der Mineralbodenschwelle im Bereich der Landesstraße zur Absenkung des Twelbruchs, nennenswerte Grundwasseraustritte erst unterhalb der Mineralbodenschwelle im Quellmoor östl. des Bollwinsees	
Bewirtschaftungsziel (WK)	- es wird vorgeschlagen, den Wasserkörperabschnitt aus der Bewirtschaftungsplanung zu nehmen	
Begründung für weniger strenges Bewirtschaftungsziel	- künstliches Gewässer, Einzugsgebiet Wasserkörper < 10 km ² (ca. 3,5 km ² , inkl. der im Zustrombereich des Grundwassers liegenden Binneneinzugsgebiete)
