| Gewässername | Postliner Graben | WK-Code | DE593234_1048 | |
| Planungsabschnitt | DE593234_1048_P01 | Stationierung | km von 0+000 bis 1+423 | |

| Planungsabschnitt | DE593234_1048_P02 | Stationierung | km von 1+423 bis 2+417 | |

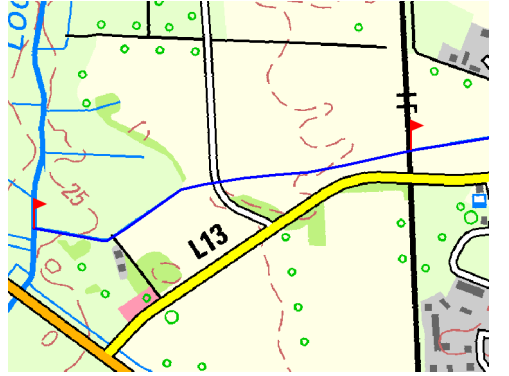
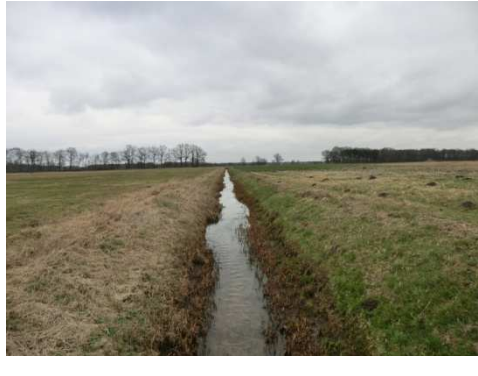
| Beschreibung | stark eingetiefter, geradliniger Abschnitt mit Trapezprofil, ohne Eigendynamik; geringe Wasserspiegelbreite; kaum Fließgeschwindigkeit; Ufer mit Kraut bestanden, keine Beschattung, ohne Randstreifen; Umland Grünland | | | |
| Belastungen | <ul style="list-style-type: none"> - zwei Verrohrungen mit Längen von 844m und 33m, keine ökologische Durchgängigkeit - kein Gewässerrandstreifen, keine Beschattung - keine Gehölze im Ufer - Im Längsschnitt, unterhalb der Verrohrung (Unterlauf) Unterschreitung der typbezogenen Fließgeschwindigkeitswerte der Klasse 4 | | | |

| Entwicklungsziele | <ul style="list-style-type: none"> - Verbesserung der Gewässerstruktur - Förderung der Beschattung | | | |

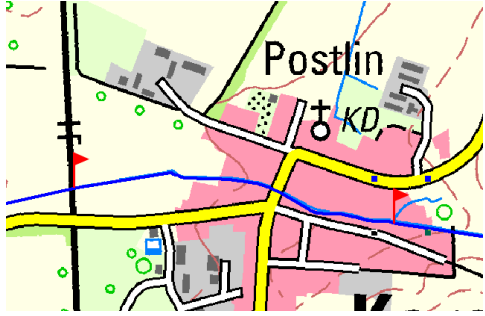
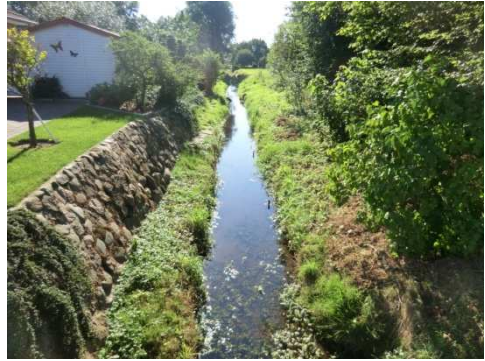
| Beschreibung | stark eingetiefter, geradliniger Abschnitt mit Trapezprofil, Eigendynamik im Ansatz im oberen Bereich des Abschnittes; geringe Wasserspiegelbreite; mäßige Fließgeschwindigkeit; wenig Totholz; Ufer mit Kraut bestanden, keine Beschattung, lediglich im Bereich Siedlungslage Postlin Einzelgehölze lückig vorhanden; ohne Randstreifen; Umland landwirtschaftliche Nutzflächen bzw. in Siedlungslage Postlin Bebauungsgrundstücke mit Gärten; in Siedlungslage Nutzung teilweise bis an Böschungskante, vereinzelt Uferverbau | | | |
| Belastungen | <ul style="list-style-type: none"> - keine Randstreifen, kaum Beschattung - vereinzelt Uferverbau | | | |

| Entwicklungsziele | <ul style="list-style-type: none"> - Verbesserung und Förderung der Gewässerstrukturen - Förderung der Beschattung - Herstellung der ökologischen Durchgängigkeit | | | |
