Gewässername	Postliner Graben	WK-Code	DE593234_1049	
Planungsabschnitt	DE593234_1049_P01	Stationierung	km von 2+417 bis 4+715	
Begrenzung des Abschnitts

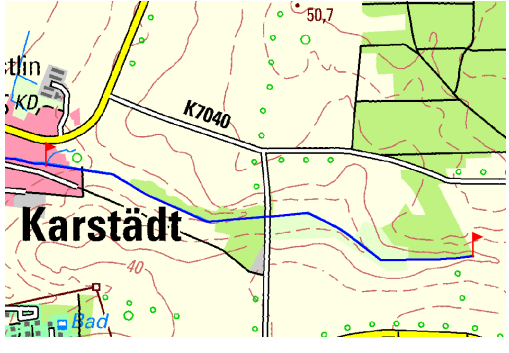
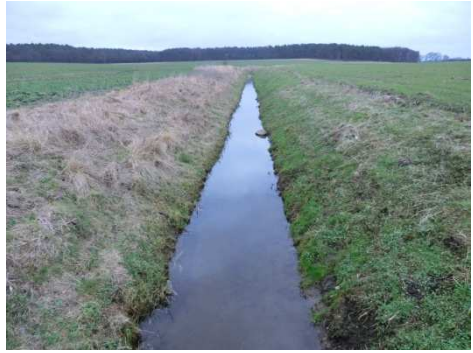
Zulauf Graben in Postlin (Beginn WK) bis Ende WK südlich Kuckucksberg			
Bestand BWP FGG Elbe	LAWA-Typ	0 - künstlich		
	Kategorie	künstlich		
	Zielerreichung Ökologie	unwahrscheinlich		
	Zielerreichung Chemie	wahrscheinlich		
Aktueller Zustand (2012)	LAWA-Typ-Vorschlag	0 - künstlich		
	Kategorie-Vorschlag	künstlich		
	Hydromorphologische Qualitätskomponente	Gewässerstrukturgüte	Hydrologische Zustandsklasse	Ökologische Durchgängigkeit
		4	nicht bewertet	nein
	Defizit	-2		-3
Beschreibung	Stark eingetiefter, geradliniger Graben mit Trapezprofil; ohne Eigendynamik; Ufer durchgehend mit Krautflur bestanden; ohne Randstreifen, von Stat. 2+900 bis 3+600 sowie 4+500 bis Ende WK rechtsseitig Wald als Randstreifen; Umland hauptsächlich Ackerflächen, lediglich in voranstehend benannten Bereich Wald vorhanden

Belastungen	<ul style="list-style-type: none"> - Gewässerrandstreifen lediglich lückig bei Waldbereichen, keine Beschattung - keine Gehölze im Ufer - staureguliert durch feste Abstürze, keine ökologische Durchgängigkeit 			
Restriktionen	<ul style="list-style-type: none"> - Ackernutzung Umland - Stauhaltung 			
Entwicklungsziele	<ul style="list-style-type: none"> - Verbesserung und Förderung der Gewässerstrukturen - Förderung der Beschattung - Förderung Wasserrückhalt
