<b>Abschnittsblatt</b>	<b>Abschnitt 591426_P01</b>	<b>Wasserkörpernummer</b>	<b>591426_1025</b>	<b>Foto</b>	<b>Karte</b>
<b>Gewässername:</b>	<b>Baek</b>				
<b>Stationierung:</b>	<b>Km 0 (Mündung in die Sude, östlich Telschow) bis km 1,73 (Verrohrung unter der A24, östlich Weitgendorf)</b>				
LAWA – Typ (gem. C-Bericht): LAWA - Typ (Vorschlag)	14 – sandgeprägter Tieflandbach 11 - organisch geprägter Bach				
Kategorie (gem. C-Bericht): Kategorie (Vorschlag)	natürlich <input checked="" type="checkbox"/> künstlich <input type="checkbox"/> Erheblich verändert: ja <input type="checkbox"/> nein <input checked="" type="checkbox"/> natürlich <input checked="" type="checkbox"/> künstlich <input type="checkbox"/> ja <input checked="" type="checkbox"/> nein <input type="checkbox"/>				
Zielerreichung Ökologie (gem. C-Bericht): unwahrscheinlich Zielerreichung Chemie (gem. C-Bericht): wahrscheinlich

<b>Abschnittsblatt</b>	<b>Abschnitt 591426_P02</b>	<b>Wasserkörpernummer</b>	<b>591426_1025</b>	<b>Foto</b>	<b>Karte</b>
<b>Gewässername:</b>	<b>Baeck</b>

<b>Abschnittsblatt</b>	<b>Abschnitt 591426_P03</b>	<b>Wasserkörpernummer</b>	<b>591426_1025</b>	<b>Foto</b>	<b>Karte</b>
<b>Gewässername:</b

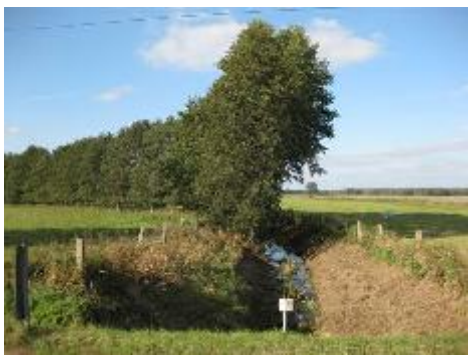
<b>Beschreibung:</b> Bach mündet in die Sude, eingetiefter und begradigter Verlauf im Trapezprofil und verfallenden Regelprofil mit überwiegend beidseitiger Grünlandnutzung bis Böschungsoberkante (beweidet), einseitige Beschattung durch Erlensaum, Sohle übersandet

Belastungen, Bemerkung					D01	FGSK GK4 88,9% GK5 5,6% GK3 5,6%	D02	Durchlass B03,B02, B09, B07(Fischotter, MZB, zw Fische), B04,B05 (MZB, zw Fische); Stau B06, B08						
langfristige Entwicklungs- beschränkungen)			EB01	Verkehr (A24)	EB02	Verkehr (A24)	EB3	Verkehr (A24)						
mittelfristige Entwicklungs- beschränkungen			EB01	Landwirtschaft (Grünland)	EB02	Landwirtschaft (Grünland)								
Entwicklungszielnummer und -beschreibung Entwicklungszielkürzel nach Qualitätskomponente			<b>Zustand mind. erhalten</b>		EZ01	Verbesserung der Gewässerstruktur	EZ02	Durchgängigkeit sicherstellen						
Einstufung des Wasserkörpers:	<b>unbefriedigender ökologischer Zustand</b>											<b>guter Zustand</b>		
Schutzgut bei erheblich verändertem / künstlichem Wasserkörper	Andere wichtige nachhaltige Entwicklungstätigkeiten des Menschen													
Schutzgut Bemerkung	Landwirtschaft, Verkehr							Schutzgut: NSG Stepenitz; FFH-Gebiet DE 2738-302 "Stepenitz"

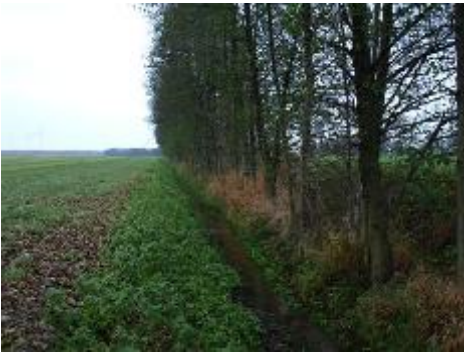
<b>Beschreibung:</b> Eingetiefter und begradigter Verlauf im Trapezprofil / verfallenden Regelprofil mit beidseitiger Grünlandnutzung / Acker bis BOK, einseitige Beschattung durch Erlensaum, Sohlsubstrat anfangs unnatürlicher Schlamm-später Sand mit Kies

Biologische Qualitätskomponente (BI)		Wasserhaushalt (HZK)		Strukturgüte. (SGK)		Durchgängigkeit (DGK)		Physikalisch-Chemische Qualitätskomp.(PC)		Spezifisch-Chemische Qualitätskomp. (SC)		Chemischer Zustand (CH)	
Bewertung Bestand (laut Neubewertung der Wasserkörper)	-		3		4		nicht durchgängig		U		2		2	
Bewertung Defizitanalyse	-		-1		-2		-2		-		0		0	
Defizitnummer und -beschreibung	MP PP PB MZB Fi Andere	U U U U U	Abflusszustands-klasse Fließgeschwindigkeit its-Zustandsklasse Verbindung zu Grundwasserkörpern unterbrochen?? Verbindung zu Aue unterbrochen	0 -2	Strukturgüte überwiegend 2 Klassen Defizit Sohle Ufer Land  Mittelwert 4,13	-3 -3 -1			Salz BSB5 TP	U U U	Prioritäre Stoffe: Überschreitung UQN TBT Nitrat Schwermetalle Pestizide Industrielle-Schadstoffe Andere	0 U U 0 0 0	Überschreiten der Umweltqualitätsnormen	0
Defizitstationierung (von bis)							B10 km 2,5 B11 km 3,3							
Belastungen, Bemerkung			D01 Geringe Fließgeschwindigkeit		D02 FGSK GK4 87,5% GK5 12,5%		D03 Durchlass B10 (Fischotter), B11 (MZB)

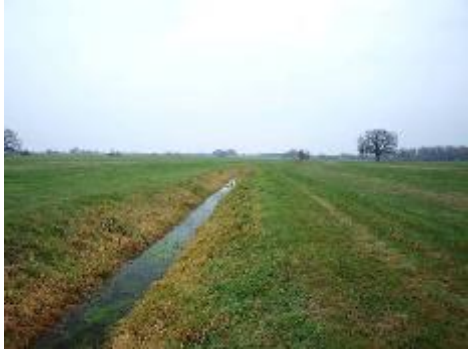
<b>Stationierung:</b>	<b>Km 4,12 (Ende des Erlensaumes, östlich Weitgendorf Ausbau) bis 5,25 (Quelle, nördlich Mertensdorf)</b>				
LAWA – Typ (gem. C-Bericht): LAWA-Typ (Vorschlag):	14 – sandgeprägter Tieflandbach 14 – sandgeprägter Tieflandbach				
Kategorie (gem. C-Bericht): Kategorie (Vorschlag):	natürlich <input checked="" type="checkbox"/> künstlich <input type="checkbox"/>	Erheblich verändert: ja <input type="checkbox"/> nein <input type="checkbox"/>	ja <input type="checkbox"/> nein <input type="checkbox"/>		
Einstufung (C-Bericht)	Zielerreichung Ökologie: unwahrscheinlich Zielerreichung Chemie: wahrscheinlich				
<b>Beschreibung:</b> Eingetiefter und begradigter Verlauf im Trapezprofil mit überwiegend beidseitiger Grünlandnutzung bis Böschungsoberkante ohne Beschattung, kein Totholz

Belastungen, Bemerkung					D01 FGSK GK4 100%	D02 Stau B18 Durchlass B17, B20-B21								
langfristige Entwicklungsbeschränkungen)														
mittelfristige Entwicklungsbeschränkungen)					EB01 Landwirtschaft (überw. Grünland)									
Entwicklungszielnummer und -beschreibung Entwicklungszielkürzel nach Qualitätskomponente			<b>Zustand mind. erhalten</b>		EZ01 Verbesserung der Gewässerstruktur	EZ02 Durchgängigkeit sicherstellen								
Einstufung des Wasserkörpers:	<b>unbefriedigender ökologischer Zustand</b>											<b>guter Zustand</b>		
Schutzgut bei erheblich verändertem / künstlichem Wasserkörper	Andere wichtige nachhaltige Entwicklungstätigkeiten des Menschen													
Schutzgut Bemerkung	Landwirtschaft													
Begründung für Ausweisung als erheblich verändert / künstlich	Ziele (Nutzungen), denen die degradierte hydromorphologische Beschaffenheit des Wasserkörpers dient, lassen sich nicht mit anderen Maßnahmen erreichen, die mit keinen unverhältnismäßigen Kosten verbunden wären
