Abschnittsblatt

Abschnitt 5914414_P01 Wasserkörpernummer **5914414_1411**

| Gewässername: | Blesendorfer Abzugsgraben | | |

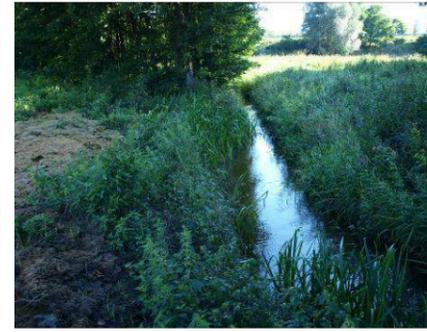
Foto

| Beschreibung: Mündung in die Dömnitz, Unterquerung der A24, begradigter Abschnitt im Trapezprofil mit einer sandig und kiesigen Sohle, geringer bis mäßiger Tiefen- und Breitenvarianz, geringe bis mäßige Substratdiversität, keine Sohl- und Uferstruktur und kein Totholz, einseitige Grünlandbrache, einseitige Beschattung durch Waldfläche mit Erlenbewuchs, überwiegend Uferverbau auf der rechten Seite (Holz, Steinschüttung/Steinwurf) | | | |

| | Biologische Qualitätskomponente (BI) | | Wasserhaushalt (HZK) | | Strukturgüte (SGK) | | Durchgängigkeit (DGK) | | Physikalisch-Chemische Qualitätskomp.(PC) | | Spezifisch-Chemische Qualitätskomp. (SC) | | Chemischer Zustand (CH) | |
|---|---|---|---|---|---|---|---|---|---|---|---|---|---|---|
| Belastungen, Bemerkung | | | | | D02 FGSK GK 4 | 100% | D03 Durchlass (B01 Fischotter), B03 | D04 Diffuse Quellen aus der Landwirtschaft | | | | | | |

| | Biologische Qualitätskomponente (BI) | | Wasserhaushalt (HZK) | | Strukturgüte (SGK) | | Durchgängigkeit (DGK) | | Physikalisch-Chemische Qualitätskomp.(PC) | | Spezifisch-Chemische Qualitätskomp. (SC) | | Chemischer Zustand (CH) | |
|---|---|---|---|---|---|---|---|---|---|---|---|---|---|---|
| Entwicklungszielnummer und -beschreibung Entwicklungszielkürzel nach Qualitätskomponente | | | | | EZ02 | Verbesserung der Gewässerstruktur | EZ03 | Durchgängigkeit herstellen | | | | | | |

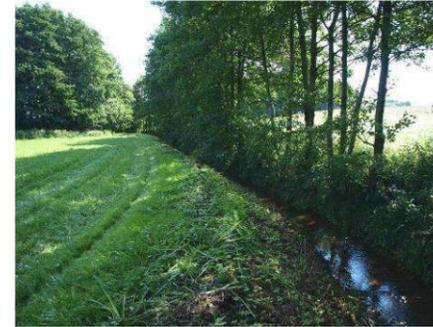
Foto

| Beschreibung: Leicht schwingender bis begradigter und eingetiefter Abschnitt im Trapezprofil mit geringer bis mäßiger Tiefenvarianz, keiner Breitenvarianz, geringe bis mäßige Substratdiversität, keine Sohl- und Uferstruktur und kein Totholz, mit beidseitiger intensiver Acker- und Grünlandnutzung bis Böschungsoberkante, Beschattung durch einseitigen lückigen Erlensaum mit vereinzelt stehenden Birken oder einseitiger Waldfläche, überwiegend Uferverbau auf der rechten Seite (Holz, Steinschüttung/Steinwurf) | | | |

| | Biologische Qualitätskomponente (BI) | | Wasserhaushalt (HZK) | | Strukturgüte (SGK) | | Durchgängigkeit (DGK) | | Physikalisch-Chemische Qualitätskomp.(PC) | | Spezifisch-Chemische Qualitätskomp. (SC) | | Chemischer Zustand (CH) | |
|---|---|---|---|---|---|---|---|---|---|---|---|---|---|---|
| Belastungen, Bemerkung | | | | | D02 | FGSK GK4 GK3 GK5 | 76,7% 20% 3,3% | B11 Durchlass (Fischotter) B16 Stau | D04 Diffuse Quellen aus der Landwirtschaft | | | | | |

| | Biologische Qualitätskomponente (BI) | | Wasserhaushalt (HZK) | | Strukturgüte (SGK) | | Durchgängigkeit (DGK) | | Physikalisch-Chemische Qualitätskomp.(PC) | | Spezifisch-Chemische Qualitätskomp. (SC) | | Chemischer Zustand (CH) | |
|---|---|---|---|---|---|---|---|---|---|---|---|---|---|---|
| Entwicklungszielnummer und -beschreibung Entwicklungszielkürzel nach Qualitätskomponente | | | | | EZ02 | Verbesserung der Gewässerstruktur | | EZ03 | Durchgängigkeit herstellen | | | | | |

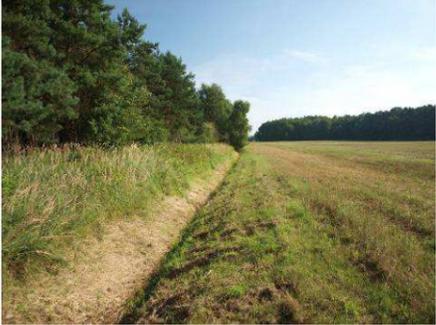
| Abschnittsblatt | Abschnitt 5914414_P03 | Wasserkörpernummer | 5914414_1411 | Foto | Karte |

| Beschreibung: Abschnitt durch Wald und am Waldrand (keine Beschattung) entlang fließend, begradigter und eingetiefter Verlauf im Trapezprofil, km 3,4 bis km 3,6 im verfallenden Regelprofil mit einer sandigen und kiesigen Sohle mit geringer bis mäßiger Tiefenvarianz, keiner bis mäßiger Breitenvarianz, geringe bis mäßige Substratdiversität, Ansätze einer Sohlstruktur, keine Uferstruktur und kein Totholz, meist einseitige Ackernutzung bis Böschungsoberkante, Wasserführung stehend bis trocken, ab km 3,8 beidseitiger Uferverbau (Holz) | | | | | |

| | Biologische Qualitätskomponente (BI) | | Wasserhaushalt (HZK) | | Strukturgüte (SGK) | | Durchgängigkeit (DGK) | | Physikalisch-Chemische Qualitätskomp.(PC) | | Spezifisch-Chemische Qualitätskomp. (SC) | | Chemischer Zustand (CH) | |
|---|---|---|---|---|---|---|---|--|---|---|---|---|---|---|
| Belastungen, Bemerkung | | | D0 2 Fließgeschwindigkeit zu gering | | D03 FGSK GK3 54,5% GK4 18,2% GK1 18,2% GK2 9,1% | | D04 Durchlass B17 | | D05 Diffuse Quellen aus der Landwirtschaft | | | | | |

| | Biologische Qualitätskomponente (BI) | | Wasserhaushalt (HZK) | | Strukturgüte (SGK) | | Durchgängigkeit (DGK) | | Physikalisch-Chemische Qualitätskomp.(PC) | | Spezifisch-Chemische Qualitätskomp. (SC) | | Chemischer Zustand (CH) | |
|---|---|---|---|---|---|---|---|--|---|---|---|---|---|---|
| Entwicklungszielnummer und -beschreibung Entwicklungszielkürzel nach Qualitätskomponente | | | EZ 02 Verbesserung der Fließdynamik/ Abflussverhältnisse | | EZ03 Verbesserung der Gewässerstruktur | | EZ04 Durchgängigkeit herstellen | | | | | | | |

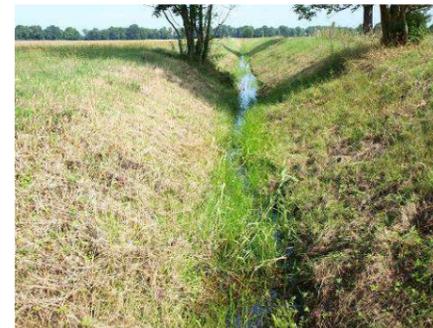
Foto

| Beschreibung: Begradigter und eingetiefter Verlauf im Trapezprofil mit keiner Tiefen- und Breitenvarianz, geringe bis mäßige Substratdiversität, keine Sohl- und Uferstruktur und kein Totholz, mit beidseitiger Grünland- Ackernutzung bis zur Böschungsoberkante ohne Beschattung nur durch selten stehendes standorttypisches Gehölz, beidseitiger Uferverbau (Holz), zum Ende des Abschnittes hat das Gewässer eine starke Ocker Färbung | | | |

| | Biologische Qualitätskomponente (BI) | | Wasserhaushalt (HZK) | | Strukturgüte (SGK) | | Durchgängigkeit (DGK) | | Physikalisch-Chemische Qualitätskomp.(PC) | | Spezifisch-Chemische Qualitätskomp. (SC) | | Chemischer Zustand (CH) | | |
|---|---|---|---|---|---|---|---|--|---|---|---|---|---|---|--|
| Belastungen, Bemerkung | | | D02 Fließgeschwindigkeit zu gering | | D03 FGSK GK 5 GK4 | 63,6% 54,5% | D04 Durchlass B19 Stau B20 | | | D05 Diffuse Quellen aus der Landwirtschaft | | | | | |

| | Biologische Qualitätskomponente (BI) | | Wasserhaushalt (HZK) | | Strukturgüte (SGK) | | Durchgängigkeit (DGK) | | Physikalisch-Chemische Qualitätskomp.(PC) | | Spezifisch-Chemische Qualitätskomp. (SC) | | Chemischer Zustand (CH) | | |
|---|---|---|---|---|---|---|---|--|---|---|---|---|---|---|--|
| Entwicklungszielnummer und -beschreibung Entwicklungszielkürzel nach Qualitätskomponente | | | EZ02 Verbesserung der Fließdynamik/ Abflussverhältnisse | | EZ03 Verbesserung der Gewässerstruktur | | | | | | | | | | |
